令和 6 年度点検結果報告書-別冊資料編

1 森林整備による事業効果の検証	1
2 土壌保全対策による事業効果の検証	2
3 ブナ林等の再生の事業効果の検証	4
4 中高標高域におけるシカ管理の事業効果と植生の回復状況の検証	6
5 溪畔林整備による事業効果の検証	7
6 河川の流域における動植物等調査	9
7 河川・水路の自然浄化対策による事業効果の検証	11
8 地下水保全対策による事業効果の検証	15

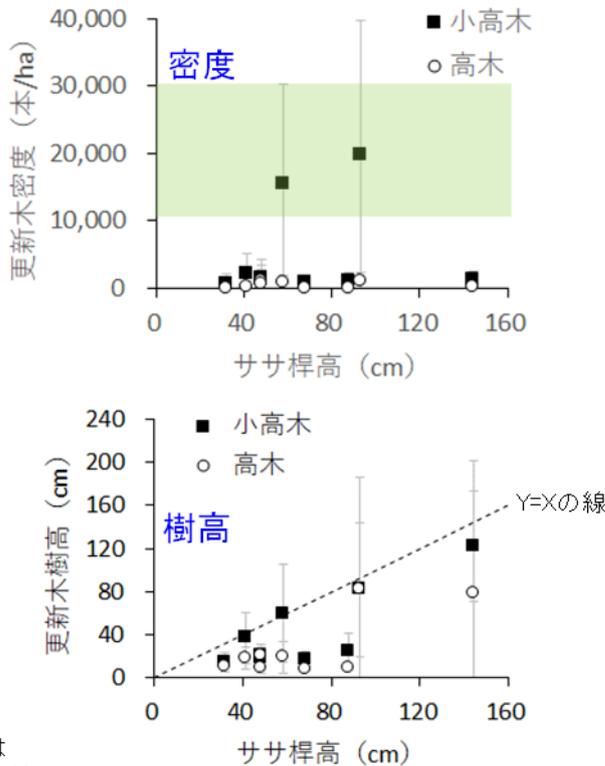
○ササ型林床での更新樹種の状況

棒線は標準偏差

・天然更新には、更新木の密度が 10,000～30,000 本/ha 必要と言われており、ササは更新阻害要因として知られている。

・ササによる更新阻害は高木種で顕著であり、一部の地点でササの高さに応じた樹高成長がみられるものの密度は低いものとなっていることから、ササ型林床で高木林の更新は困難と考えられる。

・小高木種が同時に成長するササの被圧を免れて更新に必要な密度に達した地点では、小高木種主体の低木林になる可能性がある。

・ササによる更新阻害が小高木種でもみられる地点はササ主体の草地になると予想される。

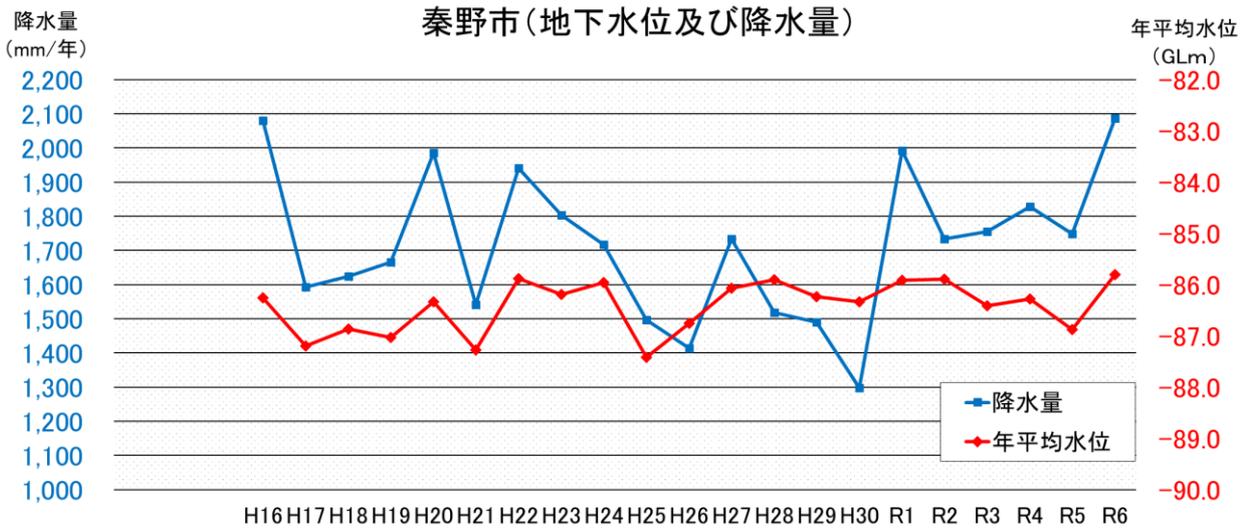
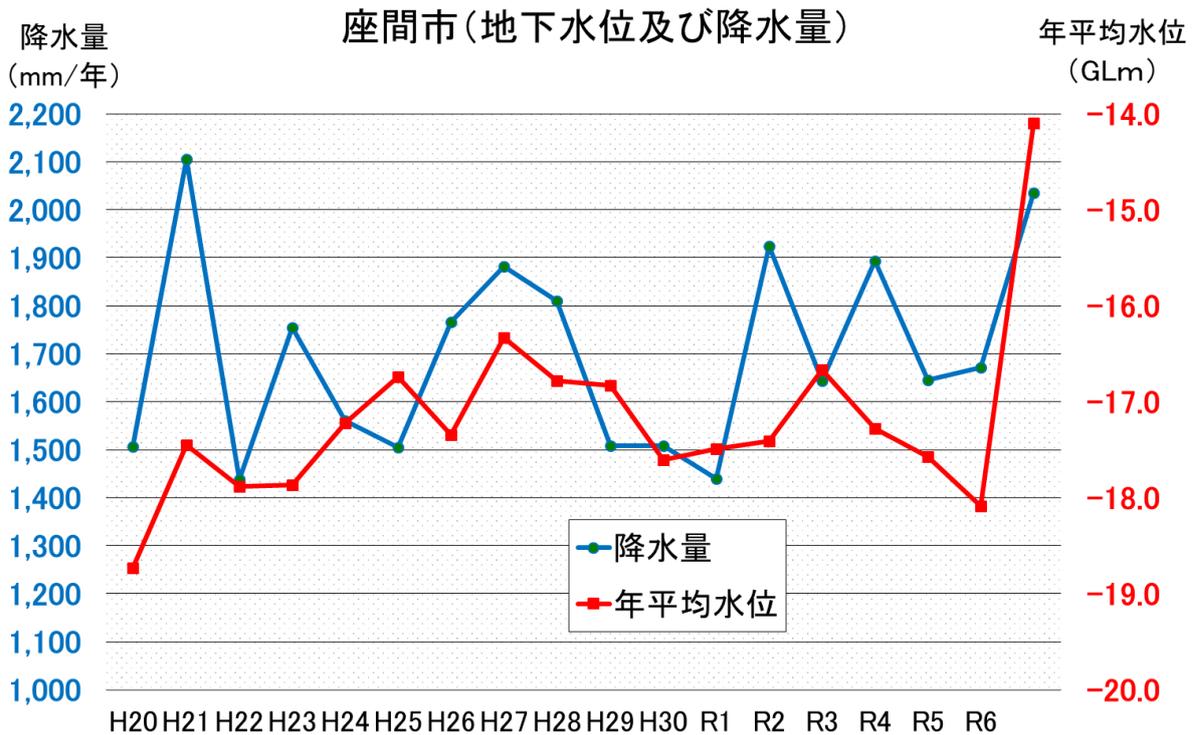
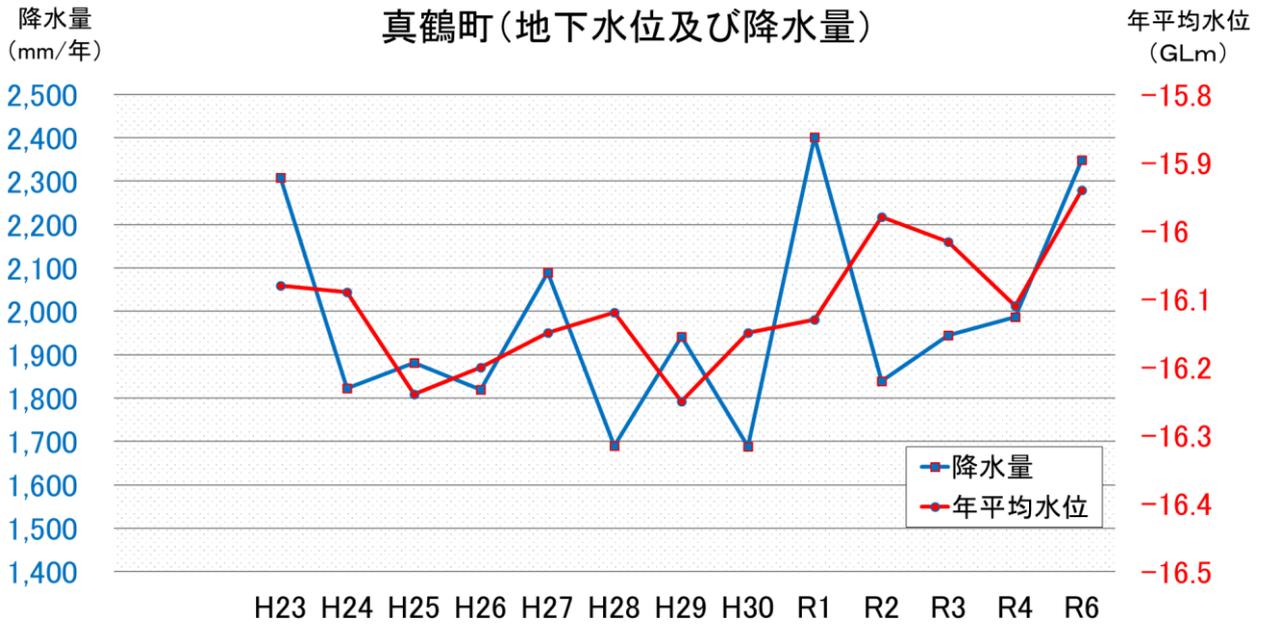
【地下水位】

- ・地下水位は直前の降雨状況に対応して変動しているものの、年間を通じて地下水利用に問題のない水位レベルを維持している。
- ・地下水質は、令和6年度の本事業によるモニタリング結果において、汚染は確認されていない。

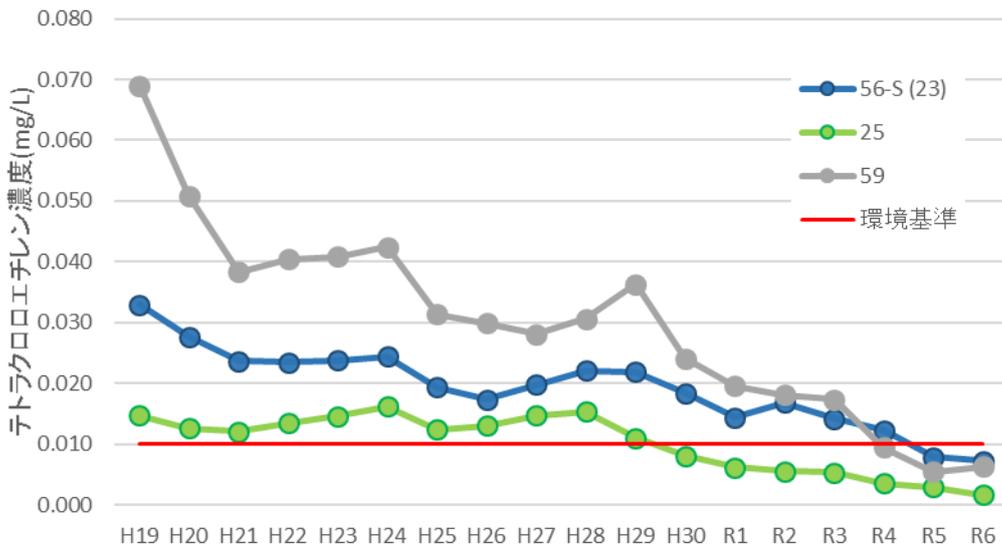
図 秦野市におけるテトラクロロエチレン濃度の変化

環境基準 0.01mg/L

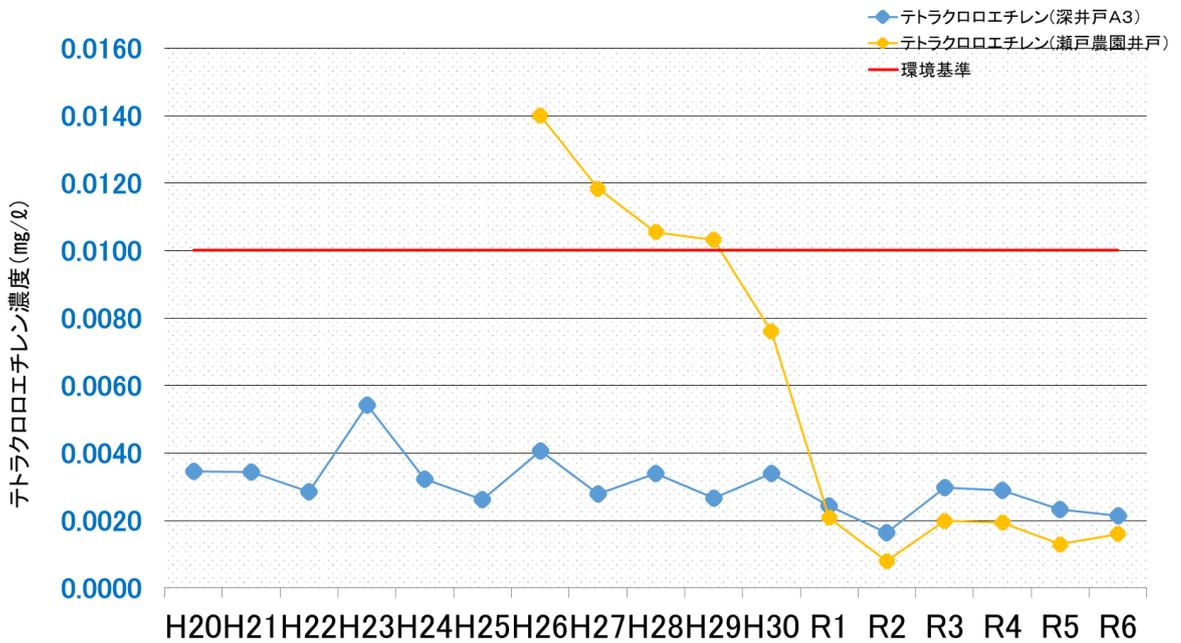
図 座間市におけるテトラクロロエチレン等の濃度の変化

環境基準 0.01mg/L
