あなたの家の**擁壁**は大丈夫？

< 擁壁チェックシート >

この冊子は、擁壁が崩壊につながる『変状』を分かりやすく解説し、擁壁を所有される方にご自身でチェックいただくために作成したものです。もしも『変状』が見られた場合には、専門家へご相談いただいたうえで必要に応じて対策を講じるなど、擁壁の崩壊を未然に防ぐことが大切です。

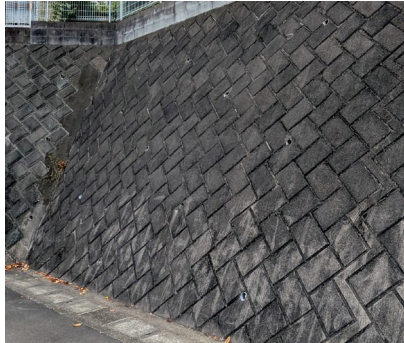
間知ブロック積み擁壁（谷積み）

● ブロック積み擁壁

工場で製造されたコンクリート製ブロックを、斜めに積み上げた擁壁です。

宅地の造成では一辺の長さが30cm×40cm程度の『間知ブロック』を用いた擁壁が多く見られます。

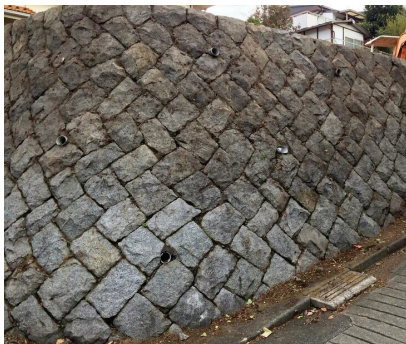
間知石積み擁壁

自然石または加工した石を、斜めに積み上げた擁壁です。

宅地の造成で多く用いられる石積み擁壁としては、一辺の長さを30cm程度に加工した『間知石積み擁壁』や、宇都宮市大谷町周辺で採掘される大谷石を積み上げて造られた『大谷石擁壁』のほか、玉石などの自然石を加工せずに積み上げた擁壁が挙げられます。

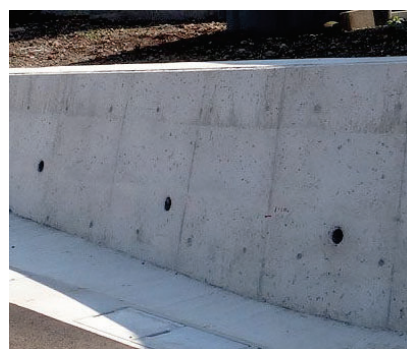
重力式擁壁

重力式擁壁は、断面が台形の形をしており、コンクリートの重さで土からの圧力を支える構造です。

なお、重力式擁壁の前面が垂直に近い場合は、いずれもコンクリートの壁に見え、外観からでの判別は困難です。

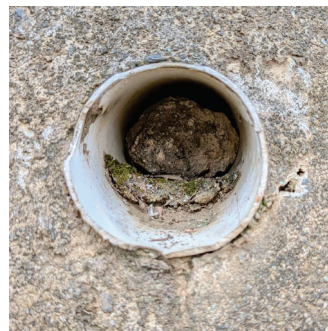
土砂の詰まり

Check! (水抜き穴がある場合) ☞ 水抜き穴の詰まり

- 土砂が詰まっている。植物が生えている。
- 擁壁の下に土砂が溜まっている。または水抜き穴の下に、土砂が流れた跡が付いている。

水抜き穴は、宅盤内の地下水を排水する大切な役割を担っています。水抜き穴の詰まりは排水を阻害する要因になります。
また、土砂がある場合は、宅盤の土砂が少しずつ流れ出ている可能性があります。

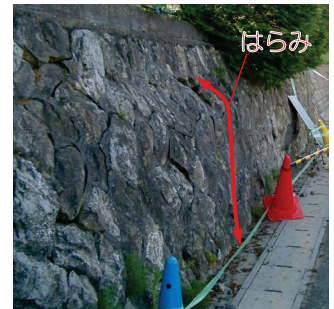
はらみ

擁壁の前面がはらみ出している。
(前方に膨らんでいる。)

擁壁を横から見て、前面がはらんでいないか確認してください。
特に、前のチェック項目『継ぎ目の開き、モルタルの亀裂』が確認されている場合は、はらみが生じている可能性がありますので、注意深く確認してください。
