あなたの家の**擁壁**は大丈夫？

< 擁壁チェックシート >

はじめに

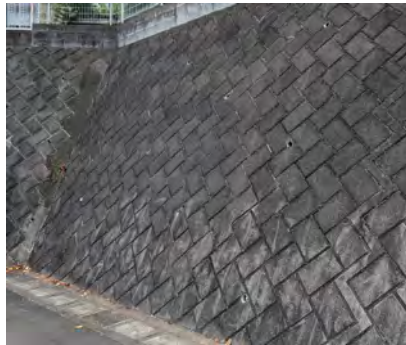
間知ブロック積み擁壁（谷積み）

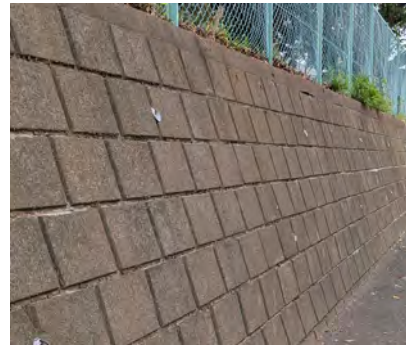
間知ブロック積み擁壁（布積み）

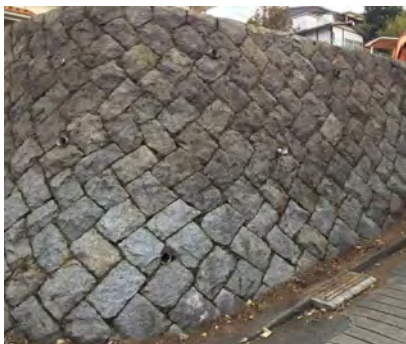
間知石積み擁壁

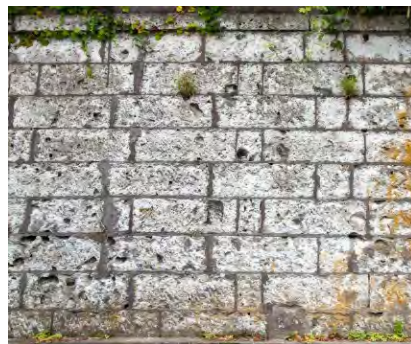
大谷石擁壁

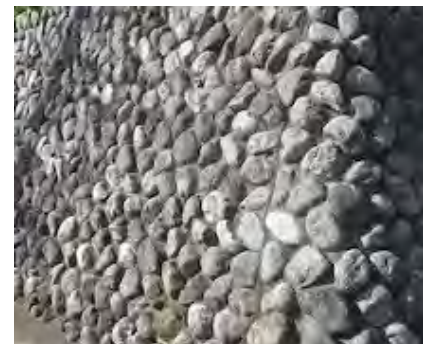
自然石積み擁壁

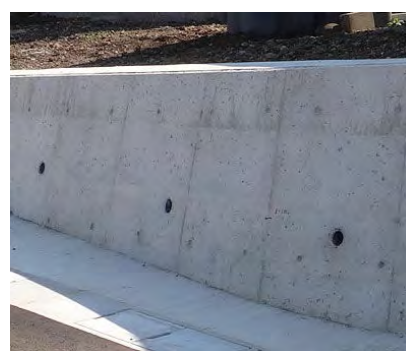
重力式擁壁は、断面が台形の形をしており、コンクリートの重さで土からの圧力を支える構造です。

重力式擁壁

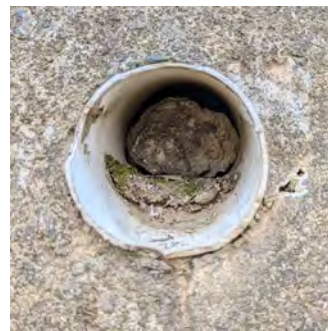
土砂の詰まり

水抜き穴は、宅盤内の地下水を排水する大切な役割を担っています。水抜き穴の詰まりは排水を阻害する要因になります。
また、土砂がある場合は、宅盤の土砂が少しずつ流れ出ている可能性があります。

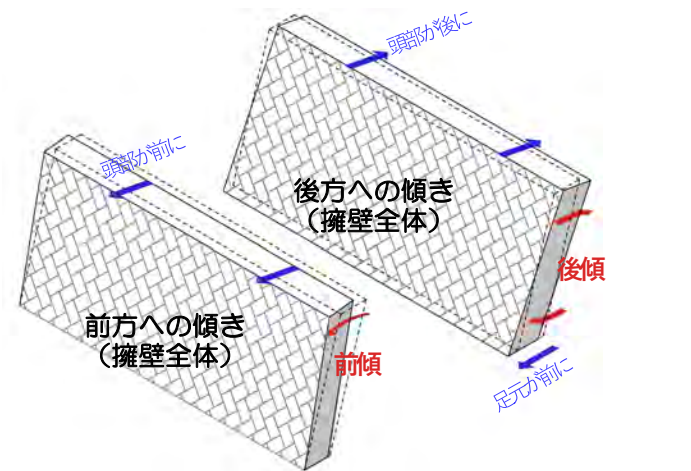
前後の傾き・折れ

☑ 擁壁が全体的に前方・後方に傾いている。

☑ 擁壁が中段から前方・後方に折れている。

擁壁の前方への傾き・折れは、地震などにより擁壁の頭部に急激な力がかかっていると考えられます。また、後方への傾き・折れは、擁壁の足元に急激な力がかかった場合のほか、擁壁背面の土砂の流出していることが原因の場合もあります。

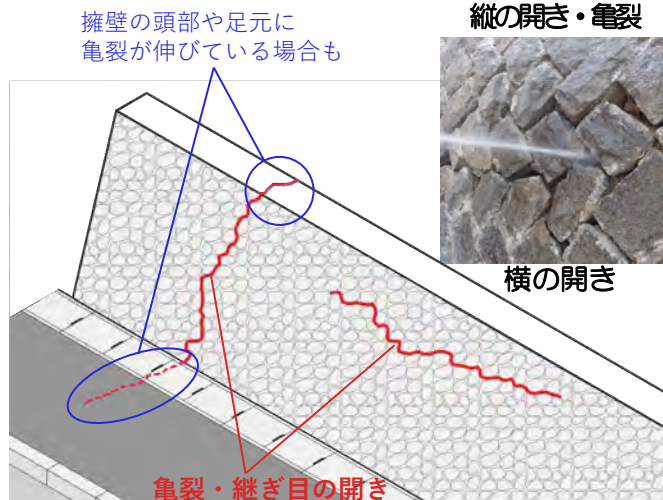
継ぎ目の開き、モルタルの亀裂

(継ぎ目にモルタルが無い場合)
継ぎ目が開き、長く続いている。

(継ぎ目にモルタルがある場合)
石とモルタルの間の開きや、モルタルの亀裂があり、長く続いている。

擁壁を正面から見て、継ぎ目が開き、擁壁の頭部や足元まで、または横方向に長く続いているか確認してください。
石と石の間にモルタルが塗られている場合は、モルタルの亀裂や、モルタルと石とのすき間の開きが、擁壁の頭部や足元まで長く続いているか確認してください。
