## 2 丹沢大山の保全・再生対策

### 1 ねらい（5か年計画から転記）

水源保全上重要な丹沢大山について、シカの採食圧や土壌流出等による植生の衰退防止を図るため、新たな土壌流出防止対策を講じることで、森林の保全・再生を図る。

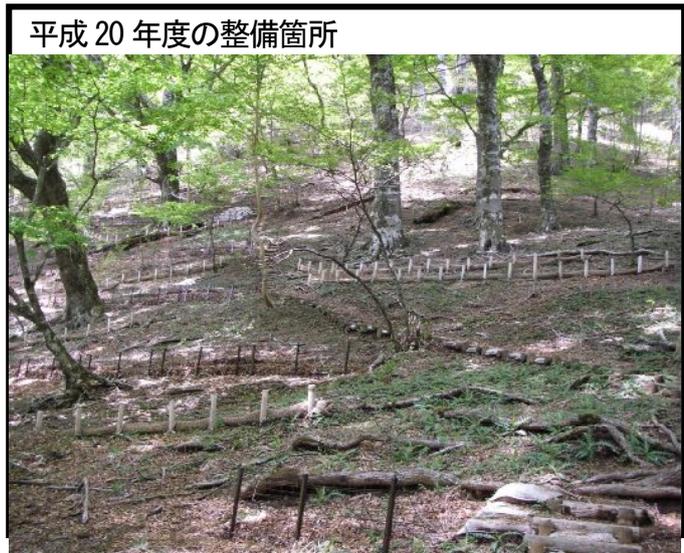
- ・ 詳細地形測量等：4,450.0ha
- ・ 土壌流出対策工： 6.6ha

- ・ 土壌流出対策工： 17.1ha
- ・ 現地測量調査： 22.4ha
- ・ 地形図作成： 2,540ha

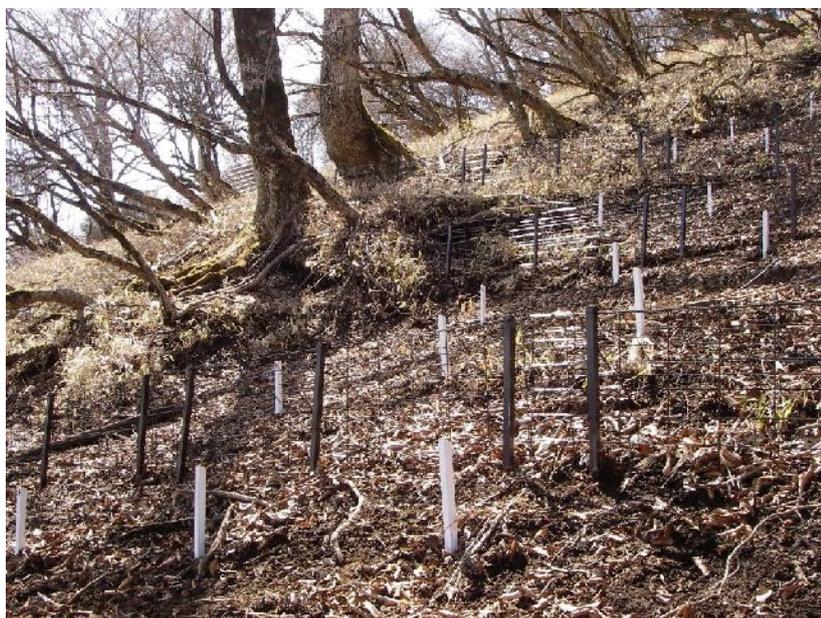
写真  
金網筋工（茶色の網の中及び上部に落枝落葉を貯留させて土壌流出防止効果を発揮する施設）施工箇所内に設置した土砂移動量調査枠（白色鋼製柱が枠状に設置されている）

各施工地では、対策工施設内と無施設箇所の2箇所以上に土砂移動量調査枠を設置し、事業の効果を検証している。

調査方法については、各施工地内への土砂移動量調査枠の設置による土壌侵食量調査と併せて、植生回復状況の調査を行なっている。

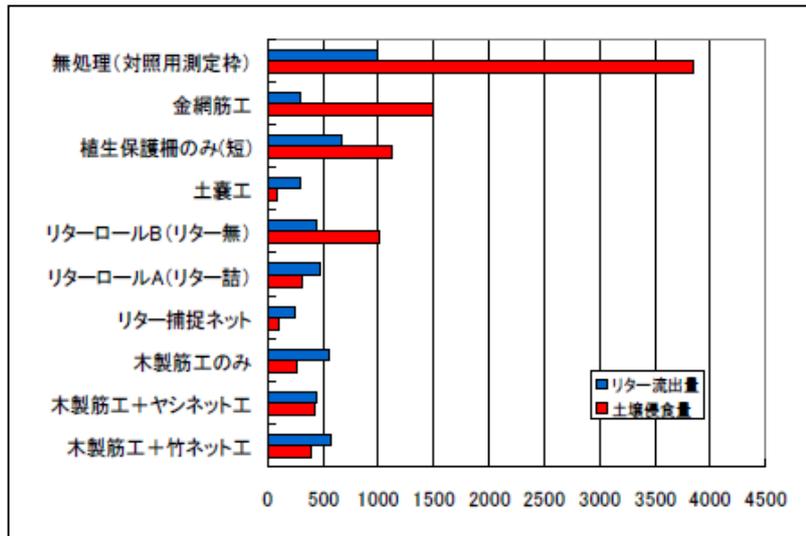
対策工種別平均の土壌侵食量とリター流出量

※ リター：落葉、落枝

- ① 全ての対策工において対照区の無施工地よりも土壌侵食量およびリター流出量が少なくなっていた。
- ② 全体として、今回の試験区画設置箇所の斜面勾配変化 $12^{\circ}$ ～ $41^{\circ}$ の範囲では土壌侵食量およびリター流出量と斜面勾配との相関はほとんど認められなかった。
- ③ 2006年と2007年における植生保護柵の外側と内側の土壌侵食量およびリター流出量には大きな差はなかった。植生保護柵の中の植生は回復しているが、土壌侵食量への影響はまだ小さいと考えられた。
- ④ 対策工法全体でリター流出量と土壌侵食量には強い相関があり、リター流出量が少ないほど土壌侵食量も減少する傾向が認められた。無施工地では相関は認められなかった。
- ⑤ 土壌侵食量の月別変化から、土壌侵食量は、植生被覆率の変化よりも降雨量およびリター被覆率の変化に影響されていると考えられた。
- ⑥ 施工後2年の対策工で、被覆ネットや土嚢の腐朽が一部に認められたほか、倒木により破損したものもあった。
- ⑦ 現段階では、土壌侵食軽減効果が大きく施工性が良いのはリター捕捉ネット工である。（下図参照）
