2 丹沢大山の保全・再生対策

1 ねらい（5か年計画から転記）

水源保全上重要な丹沢大山について、シカの採食圧や土壌流出等による植生の衰退防止を図るため、新たな土壌流出防止対策を講じることで、森林の保全・再生を図る。

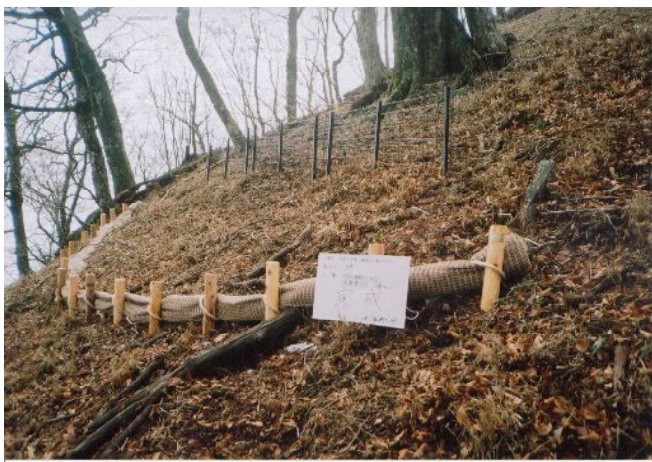
土壌流出防止対策（清川村 丹沢山東側山腹斜面）

- 丸太筋工、ロール工、植生保護柵等を組み合わせた新たな工法により、土壌流出を防止するとともに、植生の回復を図る。
- 林床植生が衰退し、急激な土壌浸食の発生等が認められる場所への整備を優先的に進めるとともに、新たな丹沢大山保全計画（現・丹沢大山自然再生計画）に基づき、整備区域を大幅に拡充する。

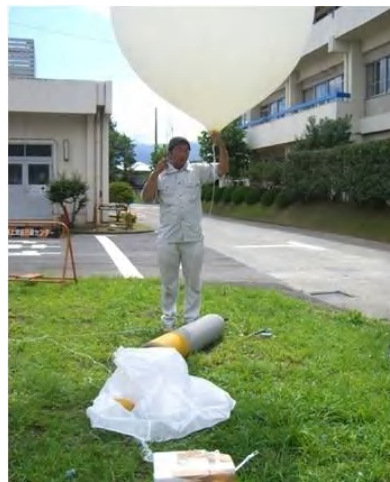
大気環境調査（気球を利用したオゾン立体分布観測）

平成21年度は、丹沢山地の大気環境について、過去の気象データの再解析と3月下旬と7月下旬の2時期にオゾンの立体分布に関する観測と数値解析を行った。

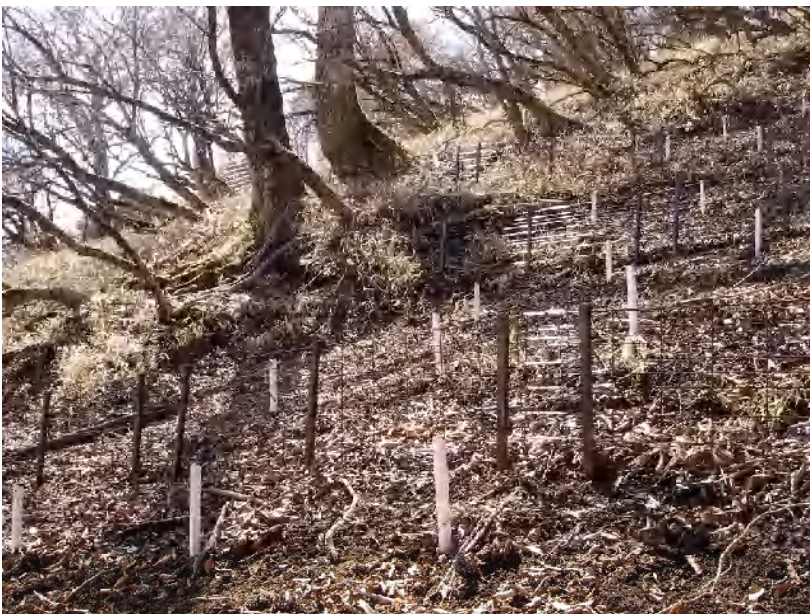
写真
金網筋工（茶色の網の中及び上部に落枝落葉を貯留させて土壌流出防止効果を発揮する施設）施工箇所内に設置した土砂移動量調査枠（白色鋼製柱が枠状に設置されている）

平成 21 年度は、H19～21 年度土壌流出対策工施工地に設置した土砂移動量調査枠 15 箇所において土砂侵食量を測定するとともに、植生の調査を行った。

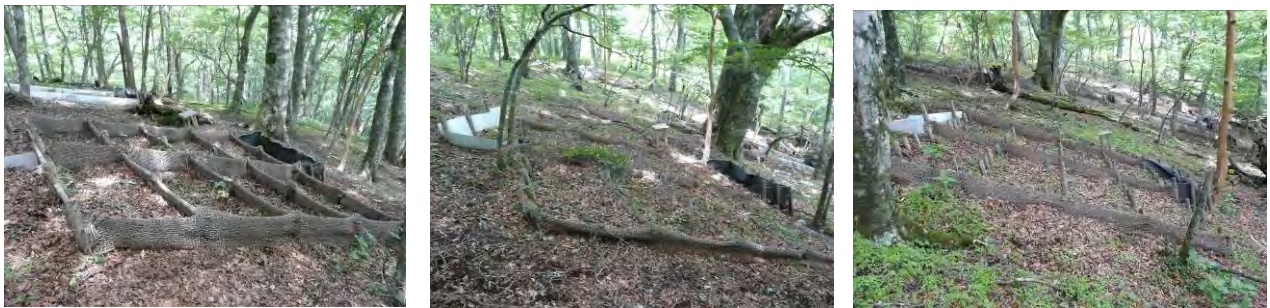
写真 2009年7月時点の対策工の状況
(左：捕捉ネット工 中央：リターロール工B 右：竹袋土嚢工)
