1 本手引きの位置づけ

- ・本手引きは、溪畔林の機能を向上させるための森林整備方法について、県や市町村、森林組合等の現場の設計または施業計画等の担当者が判断するためのものである。
- ・この手引きに先だって平成19年3月に発行した溪畔林整備指針（神奈川県自然環境保全センター）は、溪畔域の森林に焦点をあて、積極的に溪畔林を造成・創出するための方法（指針）を解説したものである。この指針を踏まえて、本手引きでは流域を含む森林整備を行う際に、流域の森林について本来の機能をもつ溪畔林へ誘導していくための整備方針や整備の際に配慮すべき事項をまとめた。
- ・溪畔林整備の基本的な考え方として、後述するように林分単位と流域単位の2つの視点が必要であるが、本手引きでは林分単位の整備方針や配慮事項を掲載している。
- ・10年間の丹沢山地における溪畔林整備事業により、初期段階の整備技術はおおむね確立された。しかし、整備の効果が溪畔域全体へ発揮されるまでには長い時間を要するため、溪畔林の整備技術はまだ完全なものではなく、溪畔林の機能などの知見や整備効果検証手法も不十分である。
- ・このため、溪畔林整備では図1のように順応的管理の手法で進めていく必要がある。なお、順応的管理とは、目標となる整備計画の策定（Plan）、設定された整備計画の実行（Do）、整備実施後の仮説・検証型モニタリングによる結果の検証（Check）、フィードバックされた検証結果

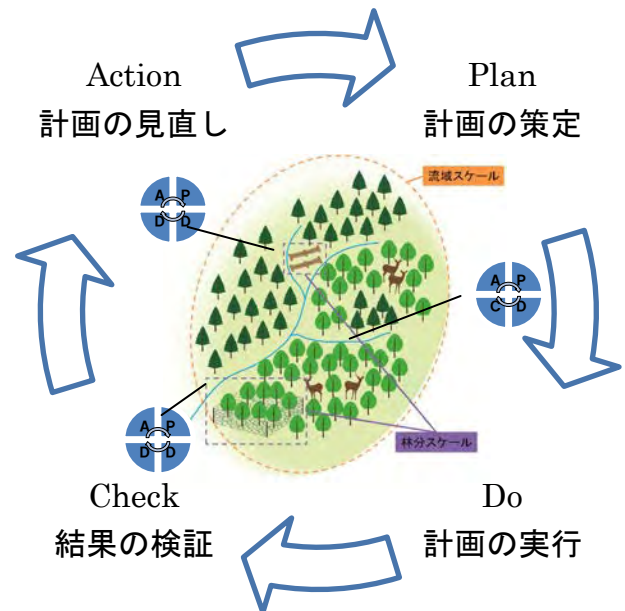
図1：順応的管理の流れ

を反映させる計画の見直し（Act）を行うことにより、整備の内容や効果検証手法の見直しを行いながら事業を実行することである。

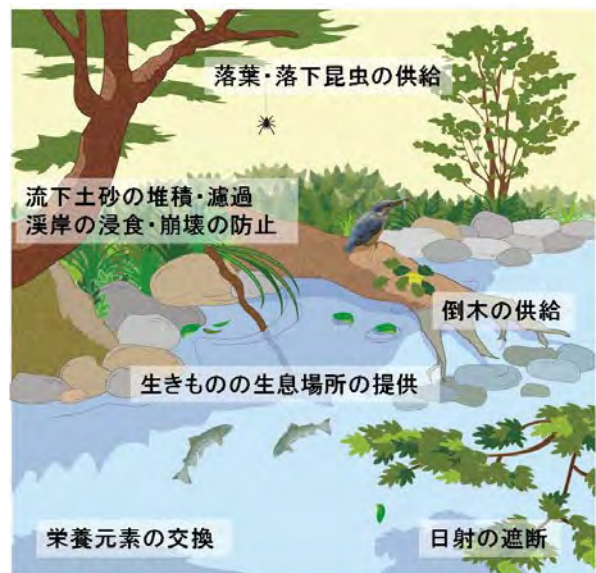
図 3：溪畔林の機能

- ・ 溪畔林は、図 3 のような様々な機能を持ち、溪流流域の生態系の環境形成に影響を及ぼしている。

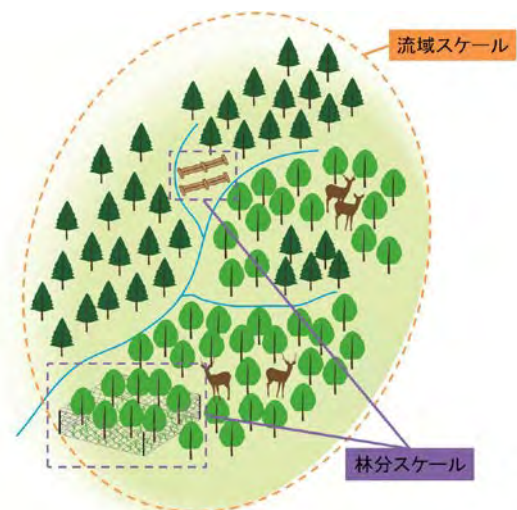
図 4：林分スケール・流域スケールの考え方

・ 本手引きは主に林分スケールでの整備の進め方を示しているが、林分単位での配慮事項と流域単位での配慮事項を組み合わせることで流域全体の整備を行っていくことで、整備流域の溪畔林と溪流の両者の生態系機能向上が期待できる。

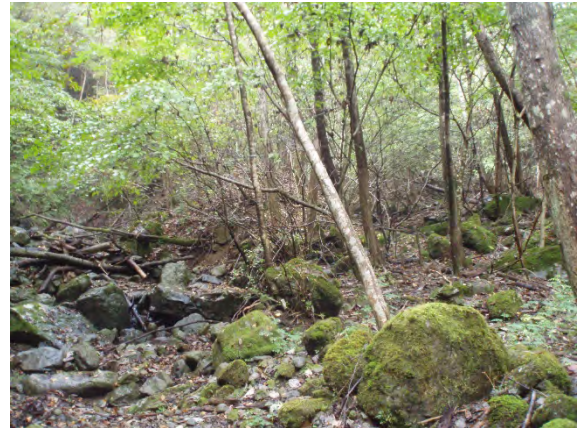
写真4：攪乱頻度が低い溪畔林

溪流沿いの石が苔むしており、洪水痕跡がない場合、長期間攪乱が生じていないと判断できる。一方で、石が苔むしておらず頻繁に土砂が流出しており、洪水痕跡が生じている箇所は、攪乱の頻度が高いと考えられる。

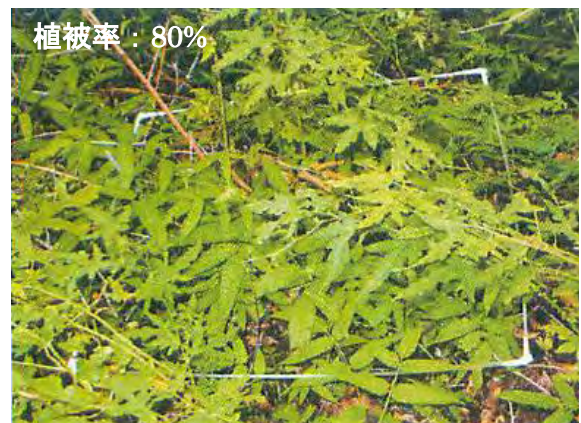
写真5：林床植生の植被状態の例(※2)

写真 6：林床植生の植被状態の例（※2）

写真 7：林床植生の植被状態の例（※2）

植被率は、夏の最盛期での状態を想定し、植被状態の例(写真1~3)を参考として目視により判定し、30%以上で「多」、30%未満で「少」に区別する。

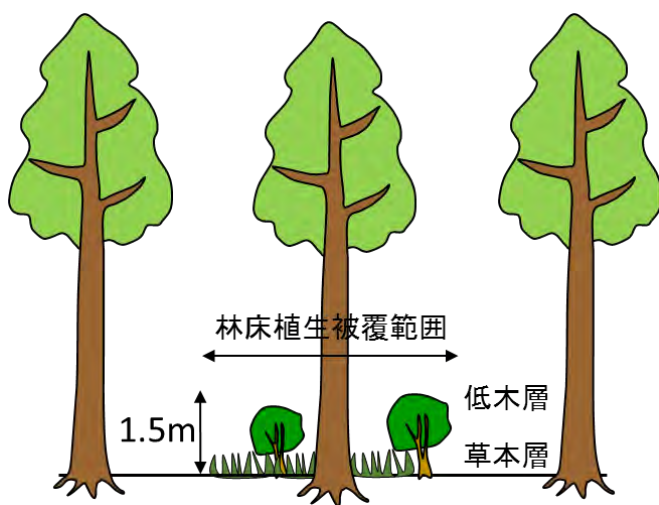
図 7：林床植生の植被率の考え方

林床植生の植被状況は、高さ 1.5m 以下の草本と木本の植被率により判断する(図7参照)。

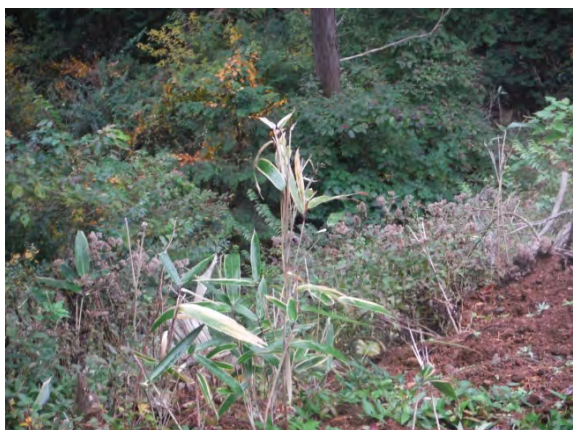
写真8：シカの食痕例

シカ対策の実施の必要性を判断するため、シカの生息状況等を確認する。現地では、シカの生息状況の確認として、樹皮の皮剥ぎ、食痕、シカ糞の有無などを確認する。チェック項目の 1 つでも確認された場合はシカによる影響ありと判断し、対策を講じる。

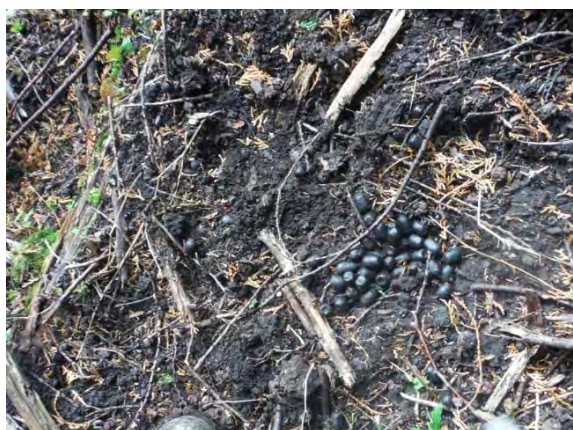
写真9：シカの糞

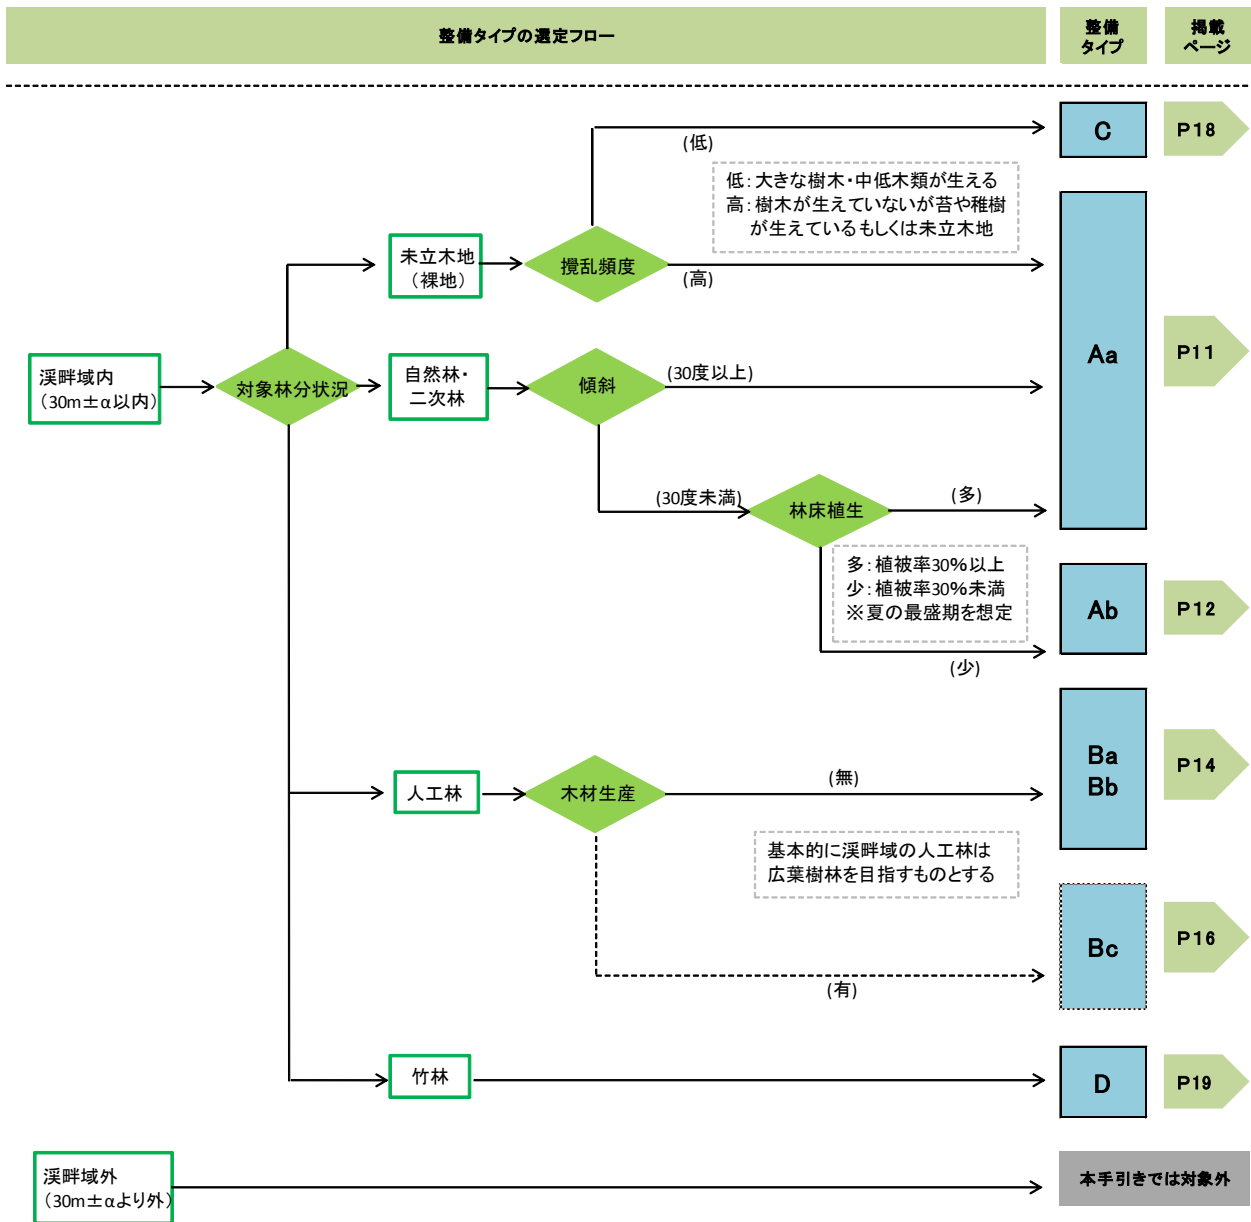
図8：整備タイプ選定のフロー

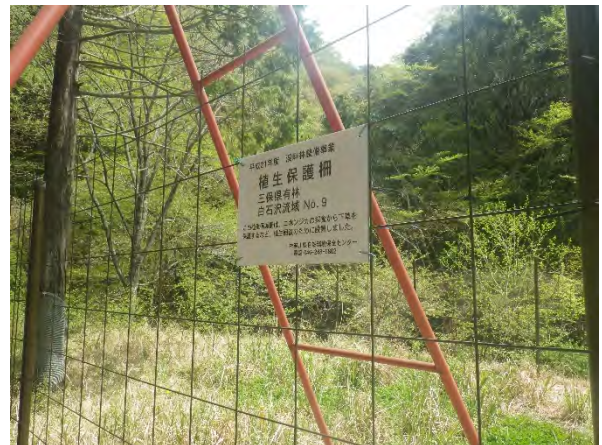
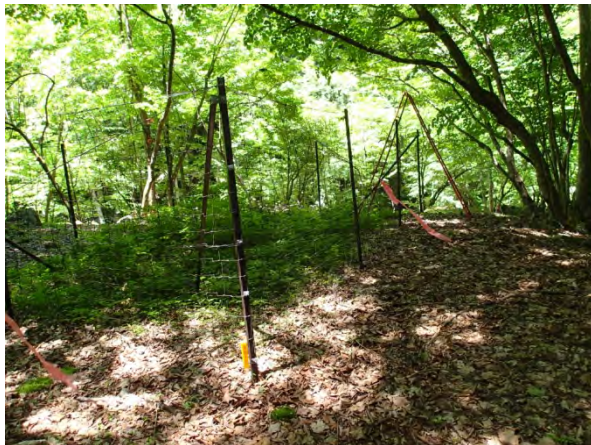
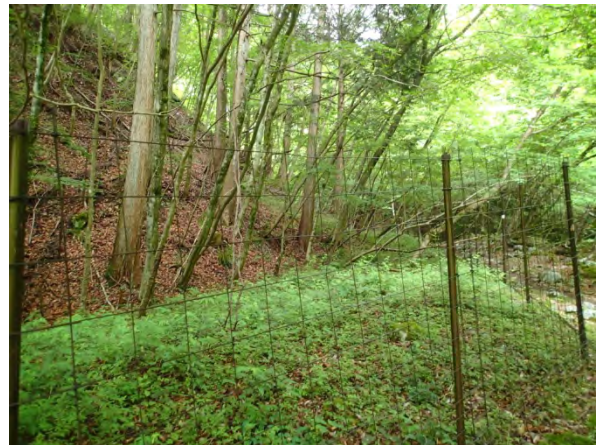
植生保護柵（パネルタイプ）

植生保護柵（通常タイプ）

植生保護柵の設置事例

- 過去の溪畔林整備の事例では、破損の時の影響を最小限に留めるため一辺 15~20m の矩形で植生保護柵の設置を行っている。
- 高標高域では、補修が容易なパネルタイプの植生保護柵が設置される例もある。

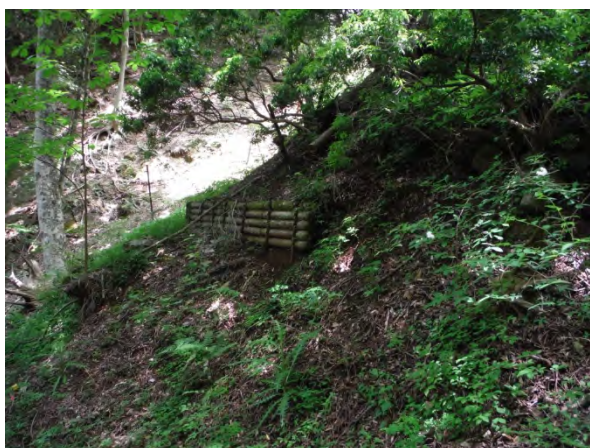
土壌保全工設置箇所（本谷川）

- 土壌流出の恐れがある箇所については丸太筋工等の土壌保全工を実施し、溪流への土砂の流入防止を図る。

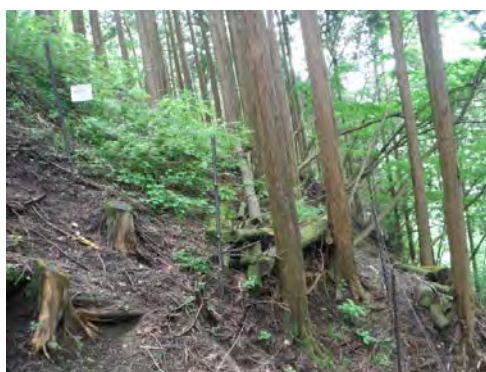
植生保護柵の設置状況

- 過去の溪畔林整備の事例では、破損時の影響を最小限に留めるため、ため一辺 15~20m の矩形で植生保護柵の設置を行っている。

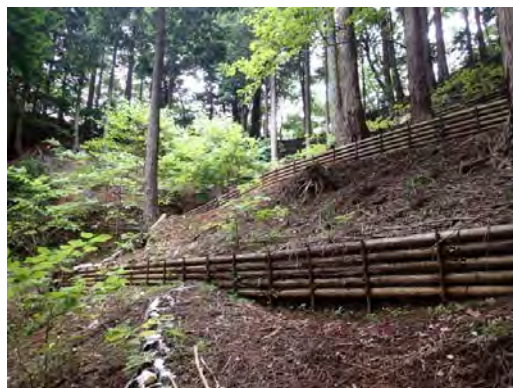
丸太柵工設置箇所（用木沢）

- 急傾斜の人工林や緩傾斜で林床植生がない箇所など、土壌流出の恐れがある箇所については丸太柵工等の土壌保全工を実施し、溪流への土壌の流入防止を図る。急傾斜地では土壌保全工を実施することで土壌が安定し、林床植生の回復にもつながる。

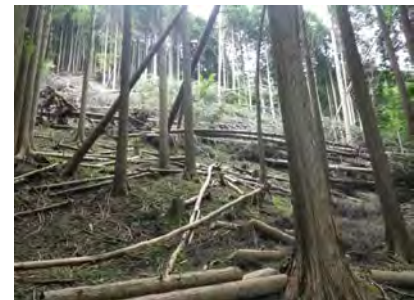
大規模伐採に伴う風倒被害箇所

- 形状比が80以上の場合は風害に対して弱くなるため、伐採強度に特に注意する。
- 保安林の場合は指定施業要件に従う。
- 伐倒木を搬出する際には、地表面を傷めないように注意する。

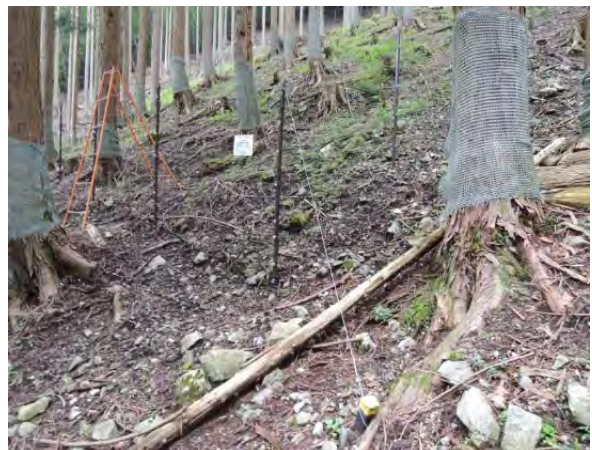
植生保護柵の設置状況（白石沢）

- 過去の溪畔林整備の事例では、破損時の影響を最小限に留めるため一辺 15~20m の矩形で植生保護柵の設置を行っている。

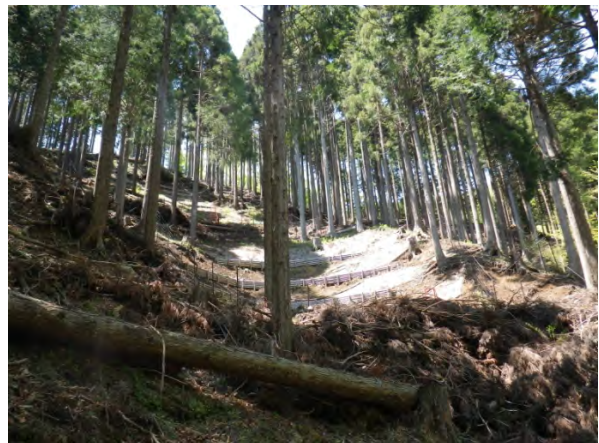
丸太筋工設置箇所（大滝沢）

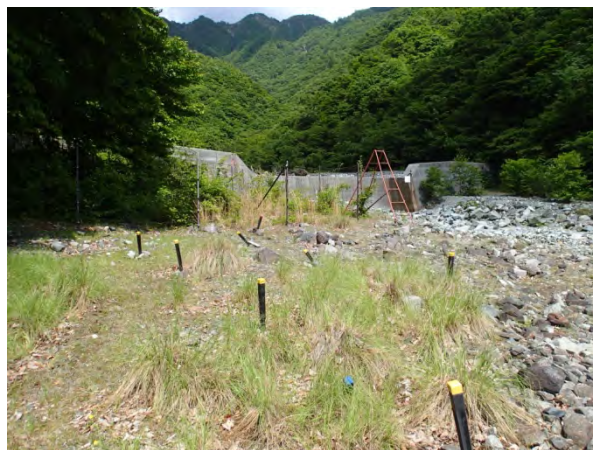
植生保護柵の設置状況(東沢)

- 過去の溪畔林整備の事例では、破損時の影響を最小限に留めるため一辺 15~20m の矩形で植生保護柵の設置を行っている。

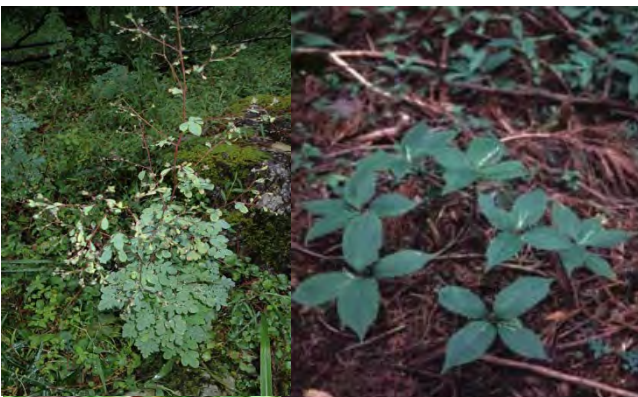
写真10：不嗜好性植物のマツカゼソウ(左)とフタリシズカ(右)

シカの採食圧が高いと林床植生が衰退したり、マツカゼソウやフタリシズカなどのシカの不嗜好性植物が目立つようになる。

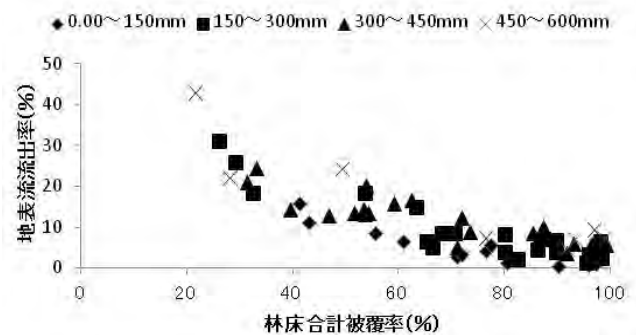
図9：ブナ林における林床合計被覆率別の降雨量と地表流出率の関係（※7）

東丹沢堂平地区のブナ林における研究（※7）では、林床植生の被覆率とリターの被覆率を足した林床合計被覆率が80%以上になると地表流出率が10%以下となるという結果が出ているため（図9）、林床合計被覆率も参考値として考慮する。

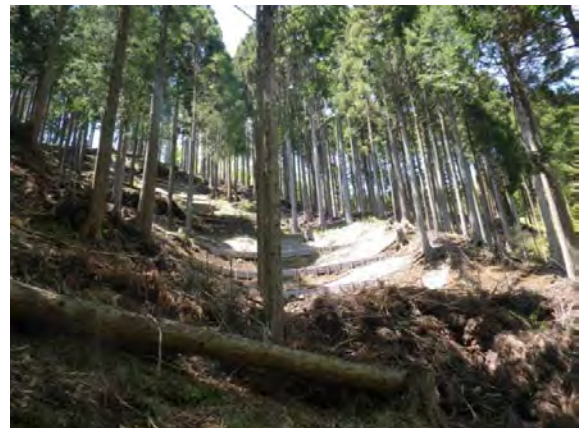
写真13：丸太筋工設置箇所（大滝沢）

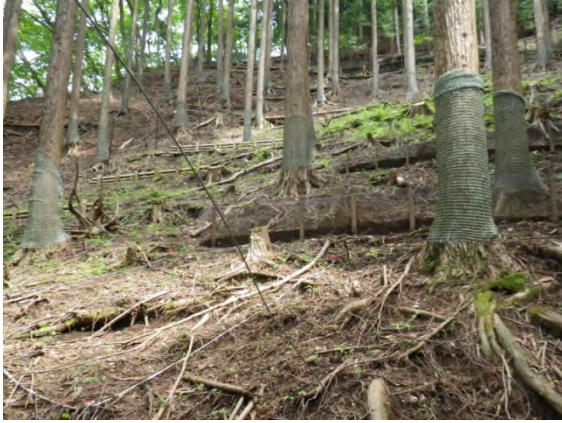
写真 14：土壌保全工設置箇所（白石沢）
（左：丸太筋工・右：金網柵工）

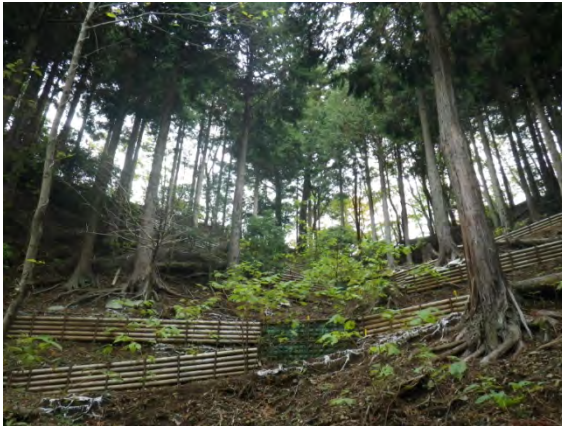
写真 15：丸太柵工・カゴ枠工設置箇所
（用木沢）

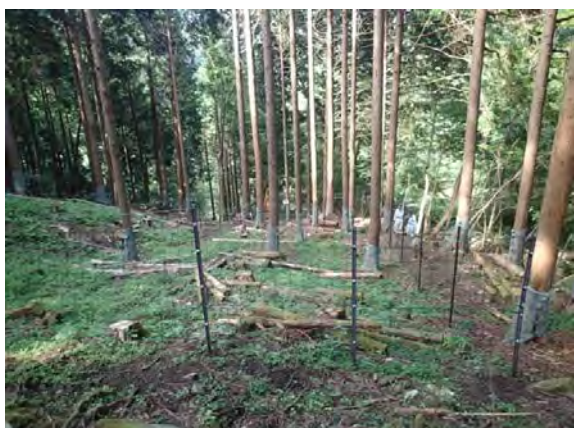
写真 16：白石沢の群状伐採箇所
(平成 26 年 8 月)

整備タイプ Ba の箇所のように大規模に伐採を行い光環境の改善を行う場合は、傾斜や土質、今までの施業履歴や現在成立している森林の状況、風倒・冠雪の危険性などを考慮した上で、伐採の強度や群状伐採のギャップの大きさ等を慎重に決定する。

形状比が 80 以上の場合は風害に対して弱くなるため、伐採強度に特に注意する（※6・12・13）。

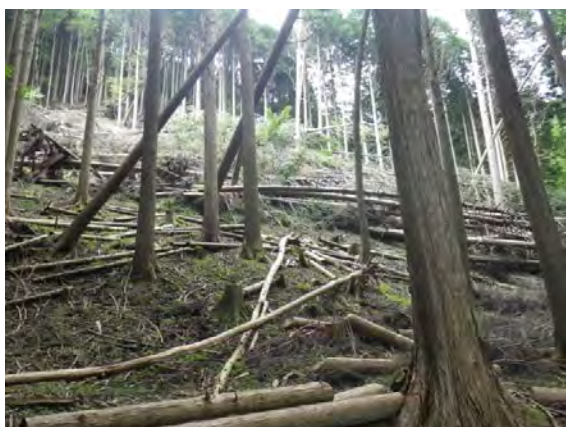
写真 17：仲ノ沢の大規模伐採を行い風害を受けた箇所
(平成 24 年 8 月)

写真 17 のように大規模伐採を行なったものの、風の影響を受けやすい箇所だったため、風倒被害を受けてしまった箇所もあり、大規模伐採を行なう場合には注意が必要である。

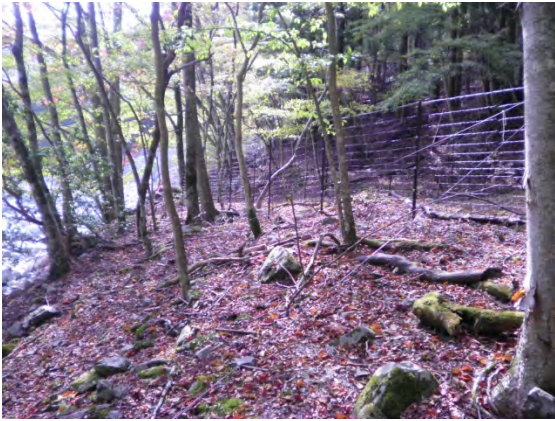
【施工前】（平成 23 年 11 月撮影）

高木層・低木層ともにイヌシデが優占する広葉樹林であるが、林床は数本のホソエカエデ等の稚樹が見られた程度で林床植被率は低い値であった。

また、低木層として確認されたオニイタヤやクマシデにはシカの角研ぎ痕が見られた。

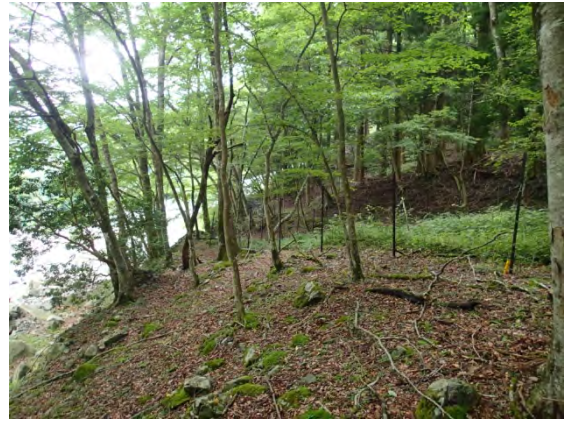
【施工後】（平成 28 年 7 月撮影）

植生保護柵内では、ケヤキ等の溪畔林構成樹種の稚樹が著しく増加した。

沢に沿って約 5×15m の大きさに H22 に植生保護柵を設置した。

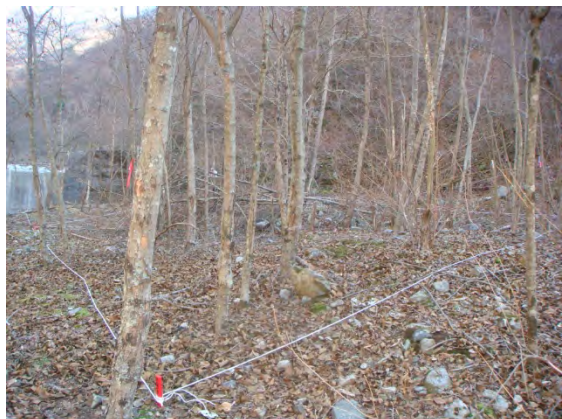
【施工前】（平成19年12月撮影）

高木層はサワグルミ、低木層はヤシャブシ、オオバアサガラが優占する広葉樹林であった。林床は低木層の林床植被率が35%と施工前としては高い値であったが、その約95%はシカの不嗜好性植物であるオオバアサガラであった。それに対して草本層の林床植被率は数%程度であった。

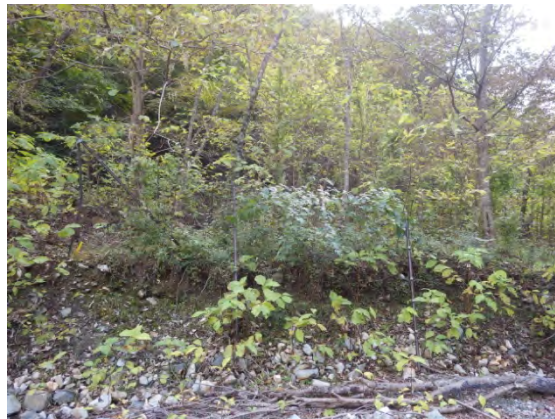
【施工後】（平成26年10月撮影）

植生保護柵内では林床植生調査でオオバアサガラ以外の高木性のフサザクラや低木性のキブシなどが新しく確認され、低木層の林床植被率が増加した。

沢沿いに2箇所、約10×20mの大きさをH21に植生保護柵を設置した。

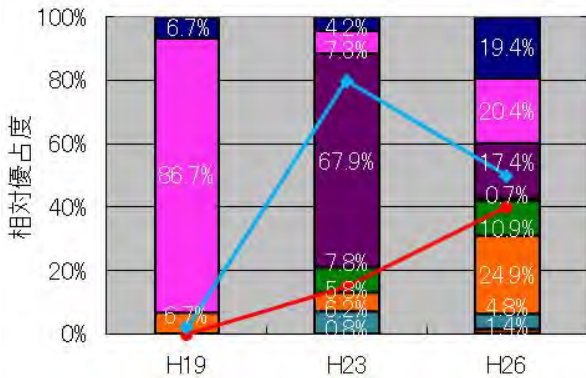
図 11：植生保護柵内の林床植生の相対優占度と植被率の推移

植生調査の結果から、植生保護柵内では、高木性樹種の相対優占度が 6.7%（平成 19 年）、12.8%（平成 23 年）、31.2%（平成 26 年）と増加傾向がみられた。草本層の植被率は 2%（平成 19 年）、80%（平成 23 年）、50%（平成 26 年）と推移し、施工後一旦急増したのち、低木の増加に伴い減少した。

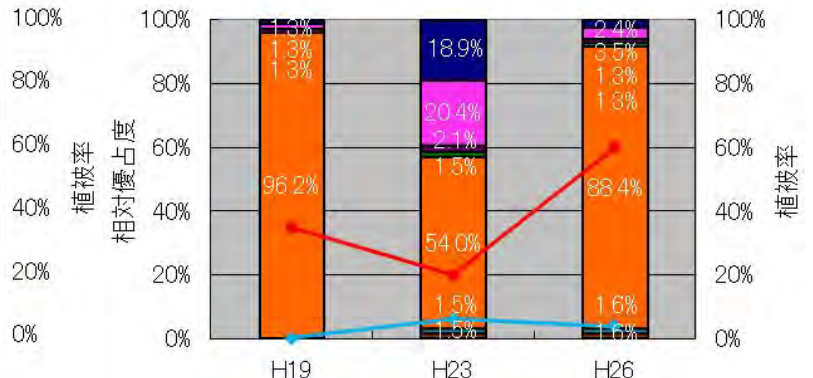
図 12：植生保護柵外の林床植生の相対優占度と植被率の推移

植生保護柵外では、高木性樹種（不嗜好性）であるオオバアサガラの相対優占度が 96.2%（平成 19 年）、54.0%（平成 23 年）、88.4%（平成 26 年）と高い水準で推移した。草本層の植被率は 0%（平成 19 年）、6%（平成 23 年）、4%（平成 26 年）と低い水準で推移した。

植生保護柵外では、平成 26 年時点で高木性樹種（不嗜好性）のオオバアサガラの比率が依然として高い状況であり、溪畔林構成樹種の相対優占度や稚樹本数が低い水準であることから、不嗜好性植物の生育が溪畔林構成樹種の速やかな回復を妨げている可能性が考えられる。

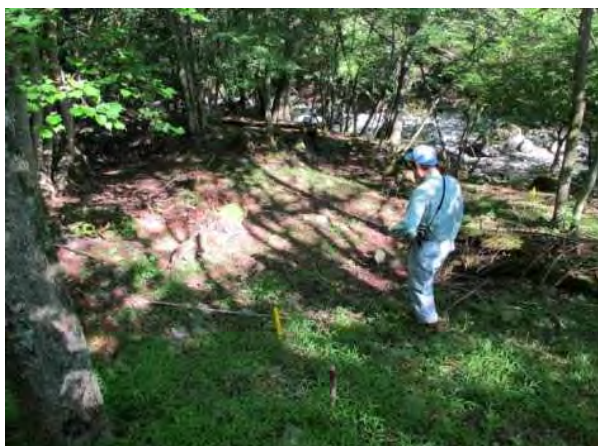
【施工前】（平成24年10月撮影）

高木層はケヤキ、低木層はアブラチャン、イロハモミジが優占する広葉樹林であった。上層のケヤキが種子供給源となっているためケヤキの稚樹も多く、モミの稚樹も確認された。また、緩やかな斜面で草本や実生が定着しやすい環境にあるが、シカの影響を強く受けている。

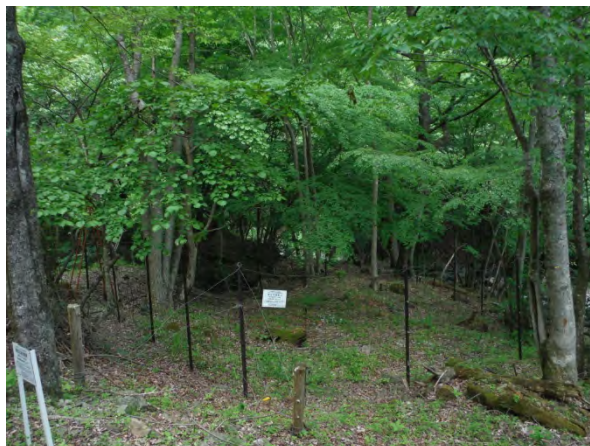
【施工後】（平成28年5月撮影）

植生保護柵で囲ったところでは、柵外と林床植被率はほぼ変わらないものの、出現している種はケヤキやイヌシデ、サワシバなど畦畔林を構成する樹種の割合が増加している。一方、柵外では、マツカゼソウなど不嗜好性植物が目立ち、施工前と変わらずシカの影響を受けている。

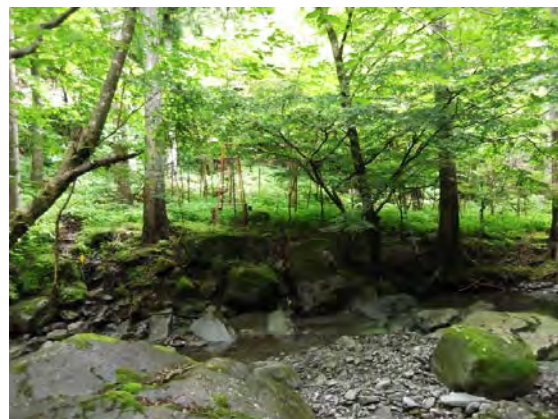
【施工後】（平成26年7月撮影）

群状伐採を行った箇所は光環境が改善し、特に植生保護柵を設置した箇所では低木層としてリョウブやヤマグワなどが確認された。

また、植生保護柵内ではヤマグワやイヌシデなどの稚樹も確認された。

溪流わきの平地でスギ植林地の箇所に H20 に小面積の群状伐採を行った。傾斜もなく土壌流出の恐れがなかったため、伐採により、光環境を大きく改善させることで広葉樹の導入を図った。なお、シカの採食による影響が見られるため、群状伐採箇所を植生保護柵で囲った。

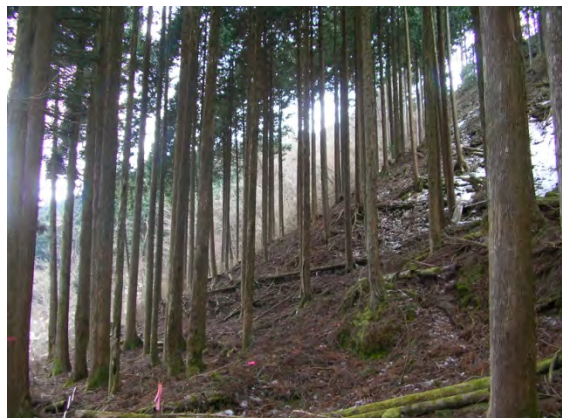
【施工前】（平成 20 年 3 月撮影）

ヒノキの植林地であり、高木層はヒノキのみ、低木層は何も確認されなかった。林床はシカの不嗜好性植物であるマツカゼソウが数%見られる程度であった。

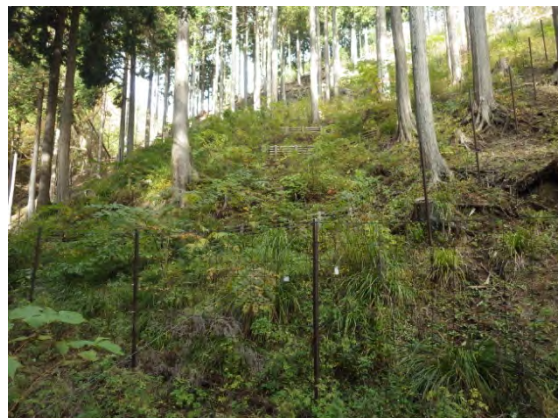
【施工後】（平成 26 年 11 月撮影）

植生保護柵内では低木層・草本層の植被率ともに増加した。また、稚樹調査では溪畔林構成樹種であるケヤキ、フサザクラ、ケヤマハンノキ等が確認された。

H23 に林分全体について伐採率 25%で本数調整伐を行い、沢沿いの 2 箇所、斜面上部の 3 箇所に約 20×20m の大きさを植生保護柵を設置した。また、植生保護柵の内外に丸太筋工や丸太柵工等の土壤保全工の施工を行った。

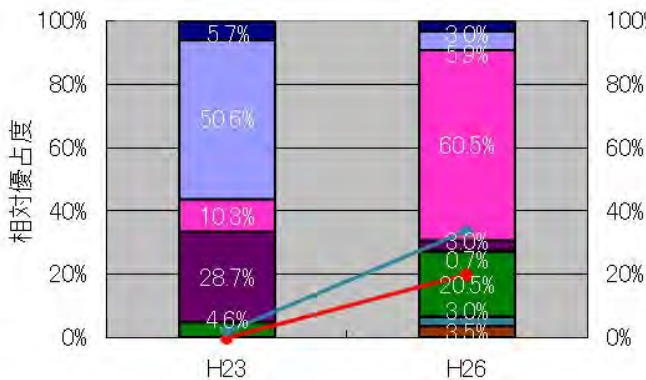
図 15: 植生保護柵内の林床植生の相対優占度と植被率の推移

植生調査の結果から、植生保護柵内の相対優占度では、草本（シカの不嗜好性・耐性に該当しない種群）は10.3%（平成23年）、60.5%（平成26年）と大幅に増加した。草本層の植被率は2%（平成23年）、34%（平成26年）と増加し、低木層の植被率についても0%（平成23年）、20%（平成26年）と増加した。

植生保護柵内では高木性樹種の侵入、低木性樹種の相対優占度の増加、シカの不嗜好性草本の減少とシカの不嗜好性及び採食耐性に該当しない種群の草本の増加が確認され、植生の回復傾向が確認された。

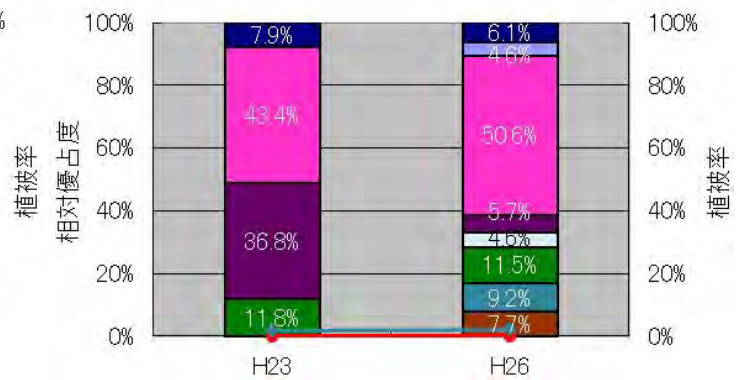
図 16: 植生保護柵外の林床植生の相対優占度と植被率の推移

施工なし（植生保護柵外、本数調整伐）のコードラート（大滝沢 N2）では、高木性樹種の相対優占度は0%（平成23年）、6.5%（平成26年）とやや増加した。草本層の植被率は2%（平成23年）、2%（平成26年）と低い水準で推移した。

なお、植生保護柵内・外ともコードラート外には丸太筋工が設置されているが、コードラート内への土壤保全の効果は平成26年時点では評価できなかった。しかしながら植生保護柵外において平成26年に高木性樹種の侵入が確認されており、丸太筋工による土壤保全の効果である可能性も考えられる。

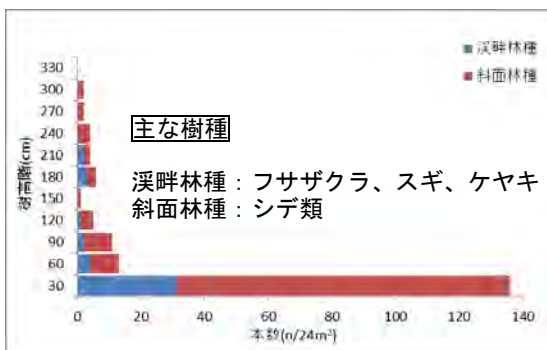
図 17：植生保護柵内の稚樹の本数と樹高

稚樹の本数は植生保護柵内で 184 本、植生保護柵外で 50 本であった。H20 に本数調整伐・植生保護柵の設置を行ってから 6 年後となり、植生保護柵内で林床植生の回復が確認された（図 17、図 18）。また、その中でも植生保護柵内ではフサザクラを中心に樹高の成長が見られた。それに対して、植生保護柵外では、樹高の成長が見られたのはシカの不嗜好性植物であるオオバアサガラのみであった。

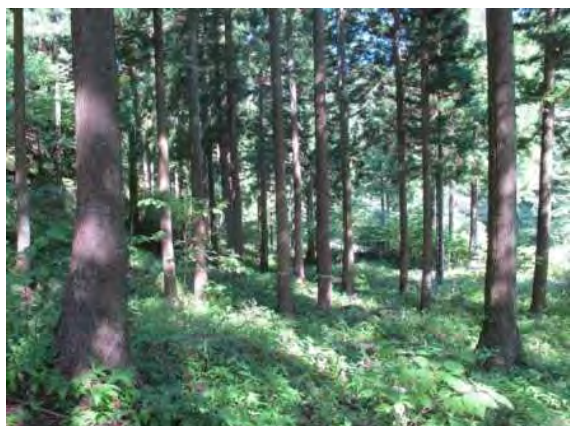
【施工前】（平成24年9月撮影）

本流沿いの平坦なスギ人工林で、低木層はウツギやオオバアサガラにより構成されている。

林床植被率は40%前後とやや高いが、シカの採食圧が高く、そのほとんどが不嗜好性種のテンニンソウやマツカゼソウであり、樹木稚樹も定着・生育しにくい状態である。

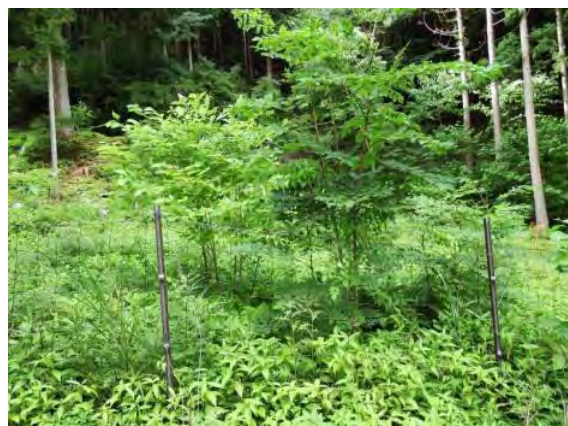
【施工後】（平成28年8月撮影）

植生保護柵と本数調整伐の整備により林床植被率は90%近くと高いが、施工前に生育していたテンニンソウが光環境の改善により密生化したものであった。

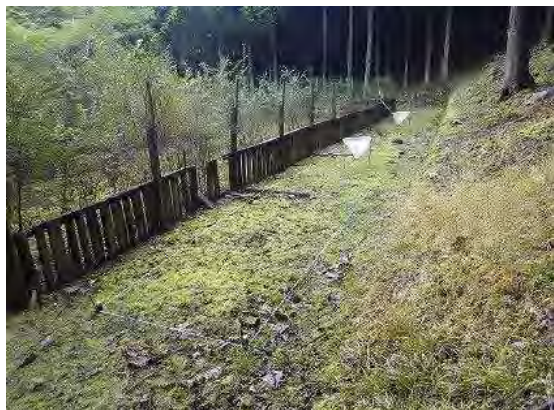
【施工前】（平成 25 年 11 月撮影）

古い木製の植生保護柵が近くに設置された草地を含んだヒノキ人工林。低木層にはオオバアサガラが生育している。また、シカの痕跡が多数みられ、採食圧による影響を大きく受けていると考えられる。

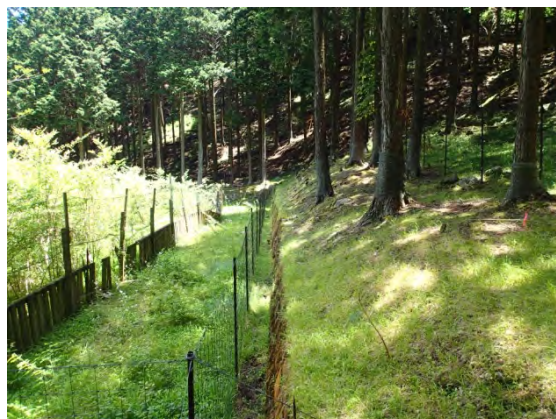
【施工後】（平成 28 年 7 月撮影）

低木層で植被率が 25%とやや高い値を示したが、これは整備前から生育するオオバアサガラが生育したもので柵設置後に侵入したものではない。草本層も同様に高い値を示した。また、相対優占度は不嗜好性でない樹木も高く、保護柵によりシカの採食圧が排除され樹木が面的に増加しつつある状況が見られた。

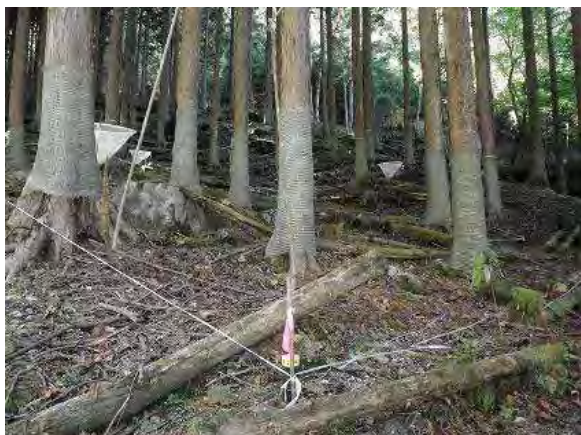
【施工前】（平成 25 年 11 月撮影）

ヒノキ人工林。シカの痕跡はほとんど見られず、採食圧の影響は少ないと考えられるが、林冠がおおわれていることにより林内が暗いためか林床の植被率はあまり高くない。また、稚樹もあまり見られない。

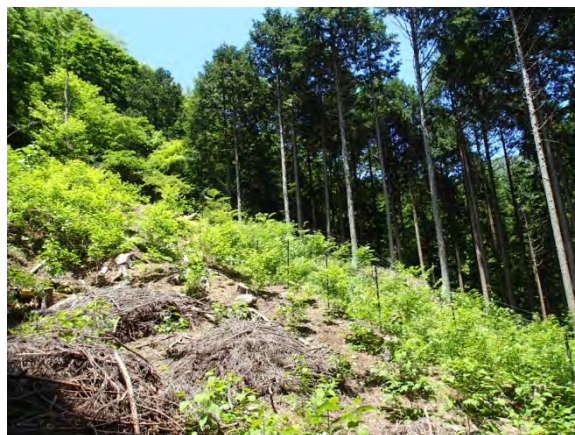
【施工後】（平成 28 年 6 月撮影）

本数調整伐により光環境が改善され、林床の植被率は増加した。また、本数調整伐の程度が高くなるほど高木性の稚樹が増加傾向にある。

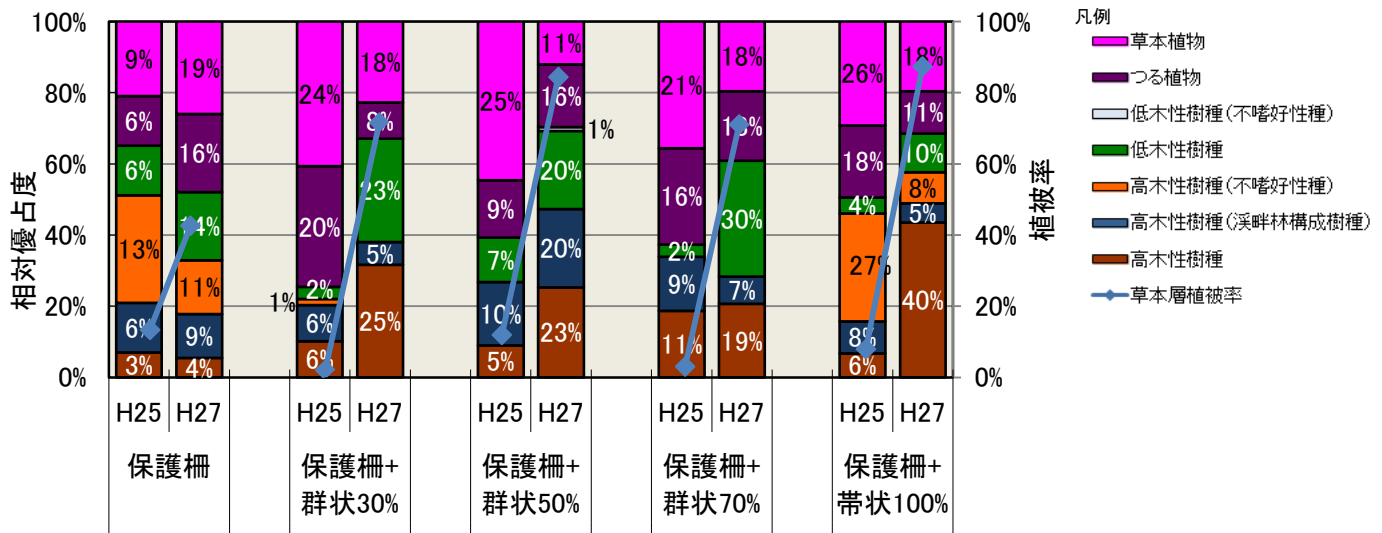
植被率についてみると、本数調整伐の有無及び手法に関わらず草本層の植被率は増加する傾向が見られた。増加の程度についてみると、保護柵のみを行った場合より、本数調整伐を行った場合の方が大幅に増加していた。相対優占度については、不嗜好性でない樹木、溪畔林構成樹種、低木性樹種の増加の程度について同様の傾向が見られた。群状間伐の場合にはフジウツギやクマイチゴ、モミジイチゴ等の低木性樹種の増加が顕著に見られた。群状間伐 50%の場合については溪畔林構成樹種であるフサザクラが目立って増加した。高木性樹種は群状間伐または帯状間伐を組み合わせたパターンの整備地で増加傾向が見られたが、帯状間伐では増加傾向が顕著であった。樹種としてはヤマグワ、ヒメコウゾ、カラスザンショウ、ヌルデといった伐採跡地等にいち早く侵入する樹種であった。

図 23：間伐率の違いによる植生保護柵内の相対優占度と草本層の林床植被率の推移

稚樹調査からは、群状間伐 50%の整備を行った箇所でも最も増加しており、植被率と同じように調査地上部にフサザクラの母樹が存在していることが影響していると考えられた。その他の結果は概ね間伐率が高くなるほど本数も高くなる。これらの結果から、本数調整伐を行うことで高木性の稚樹の侵入を促進できるが、すみやかに目標林型を目指すためには、本数調整伐の程度も考える必要がある。

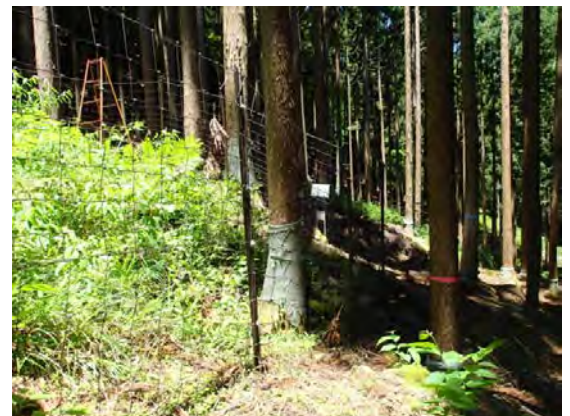
写真 28：群状伐採と植生保護柵設置箇所
(II 4-5 周辺)

H25 に整備の程度による林床植生の回復を比較するため、群状間伐しない箇所（II4-1）、小規模群状間伐箇所（間伐率 30%、II4-3）、中規模の群状間伐箇所（間伐率 50%、II4-2）、大規模群状間伐箇所（間伐率 70%、II4-4）、帯状間伐箇所（間伐率 100%、II4-5）を設定し伐採を行った。さらにこれらの箇所を囲うよう植生保護柵を設置した。

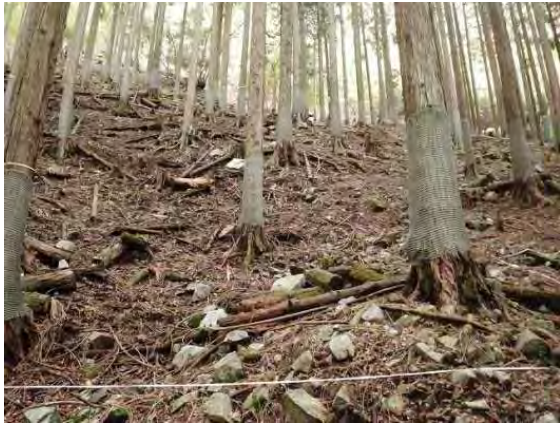
【施工前】（平成 23 年 11 月撮影）

林道近くのヒノキ人工林。地面の露出が多く、林床植被率も 5%以下と低く、広葉樹の実生の発生も少ない。シカの痕跡はあまり見られないが、急傾斜のため土壌保全対策が必要と思われる。

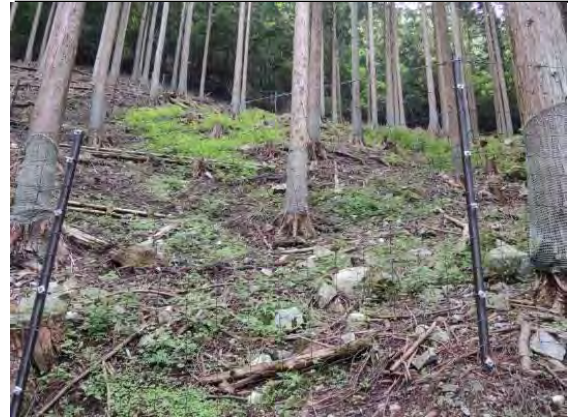
【施工後】（平成 27 年 6 月撮影）

本数調整伐により林内が明るくなり、植被率や溪畔林構成種の稚樹の発生等、林床植生の回復の兆しがみられる。

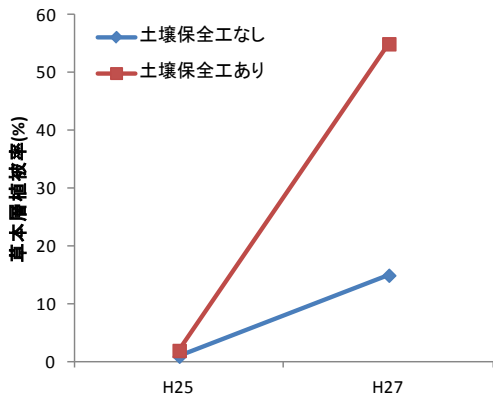
植被率についてみると、土壤保全工の有無にかかわらず植生保護柵内では草本層の植被率は増加する傾向にあった。増加の程度についてみてみると、土壤保全工を行った場合の方が、土壤保全工を行っていない場合よりも大きく増加していた。相対優占度においては、ヤマミズ等のシカの採食圧に耐性のある種の割合が大きく占めているものの、シデ類やケヤキ、フサザクラなどの溪畔林を構成する種も施工前より増加していた。

図 24：土壤保全工の有無による植被率推移

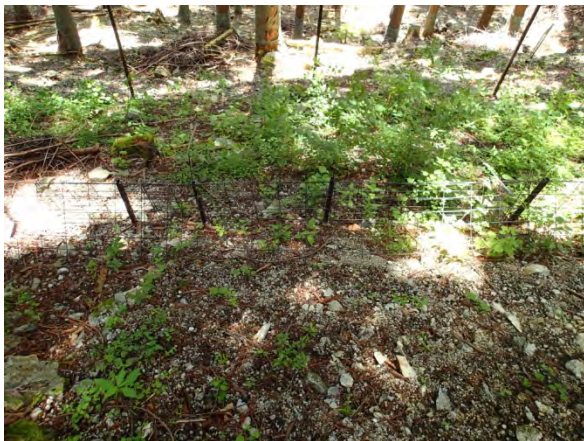
写真 29：土壤保全工(金網柵工)の様子

H25 に整備の違いにより植生回復の程度が異なるか比較を行うため、本数調整伐を行い、植生保護柵を設置する箇所としない箇所を設けた。さらに、土壌保全工の有無や種類による違いによる効果の検証を行うため、調査範囲内左右 2 枠ずつで丸太筋工及び金網筋工の設置を行った。

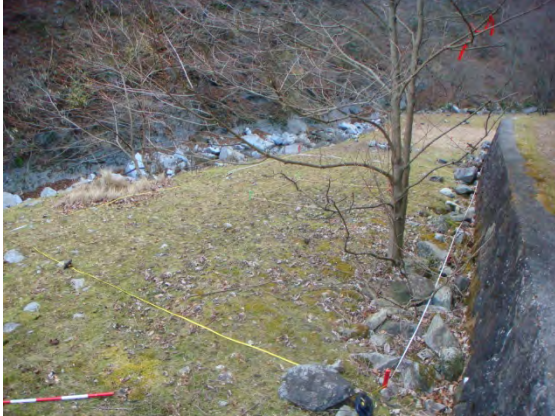
【施工前】（平成19年12月撮影）

治山事業による護岸工の埋め戻し部分で林床は緑化植物であるシバ類やイネ科の植物が優占していた。

木本類は低木層にオオバアサガラが数本確認されたのみで稚樹も確認できなかった。

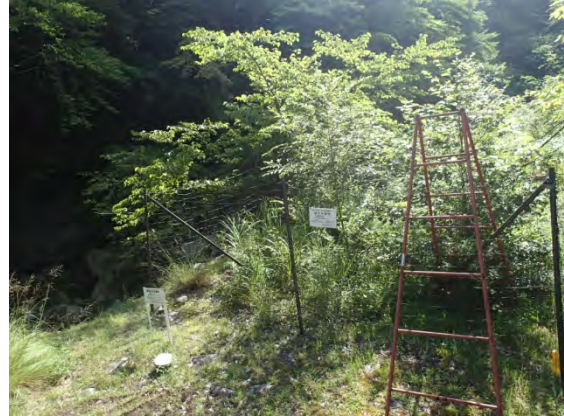
【施工後】（平成26年8月撮影）

植生保護柵内では林床植生調査で H19 調査時には確認されなかった、ミヤマヤシャブシやヤマハンノキ等の木本類が多く確認された。

また、稚樹調査では H19、H23、H26 の調査結果を比較すると、稚樹本数に増加傾向が見られた。

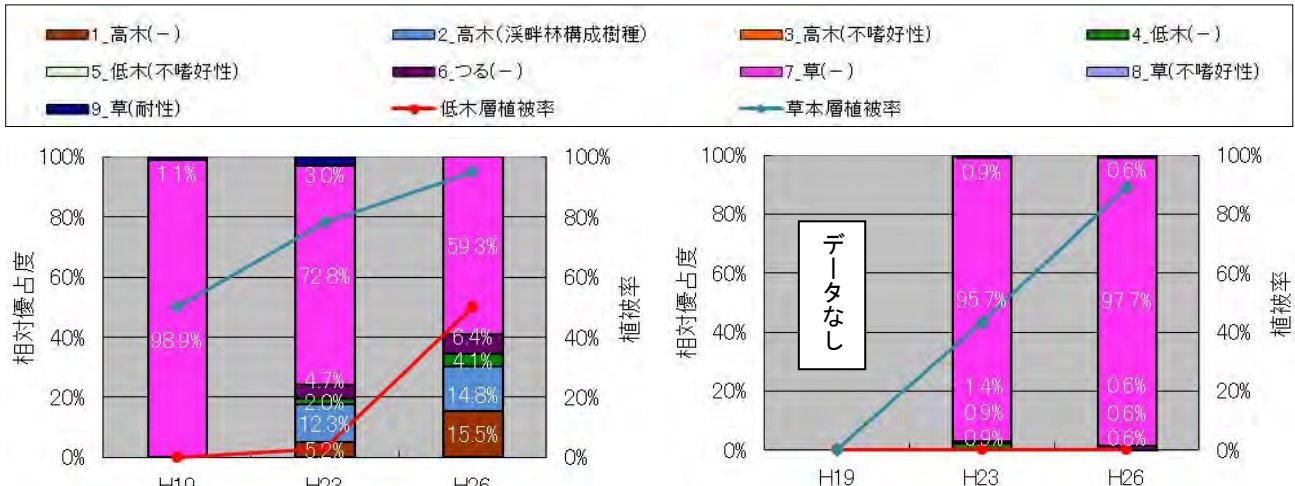
植生調査の結果から、植生保護柵の設置を行った箇所では高木性樹種の相対優占度が 0%（平成 19 年）、17.8%（平成 23 年）、30.3%（平成 26 年）と増加傾向であった。また、植被率についても草本層・低木層それぞれの値が増加しており、階層構造が発達しているのが確認された。

それに対して、植生保護柵の設置を行わなかった箇所では草本類の相対優占度が高い状態で推移した。植被率は増加したものの、高木性樹種の相対優占度は変わらず低い水準であり、シカの採食による影響によるものと考えられる。

図 26：植生保護柵内の林床植生の相対優占度と被覆率の推移

図 27：植生保護柵外の林床植生の相対優占度と被覆率の推移

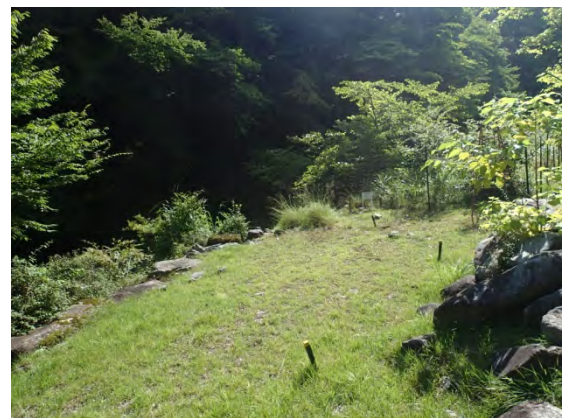
写真 30：対照区（白石沢 N2）の状況
（平成 26 年 8 月）

※写真奥が白石沢 4 のコドラート

整備地の植生保護柵内にコドラート（白石沢 4）を設置した。調査内容としては、地況調査、毎木調査、植生調査、稚樹調査、光環境調査を行った。H19 に事前調査、H23 に中間調査、H26 に整備後調査（5 年後調査）を行った。また、当コドラートの対照区として同様の条件で植生保護柵外に無処理区のコドラート（白石沢 N2）の設置も行った。

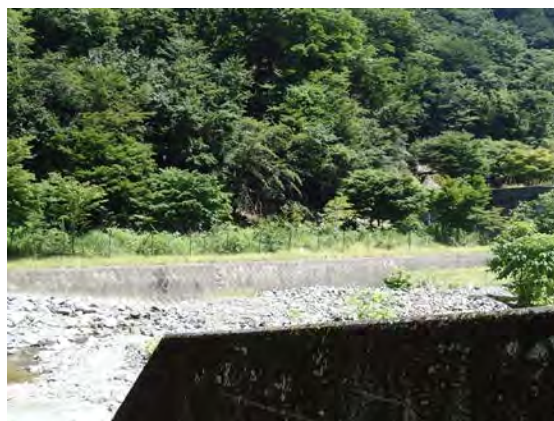
【施工後】（平成26年8月撮影）

植生保護柵を設置した箇所では施工前は植栽木のイロハモミジのみだったが、樹高2.0m程度のウツギやヤシャブシが多数確認された。

また、林床はシナダレスズメガヤの優占度は変わらず高いものの、ボタンヅルやススキなどの他の植物を確認することができる。

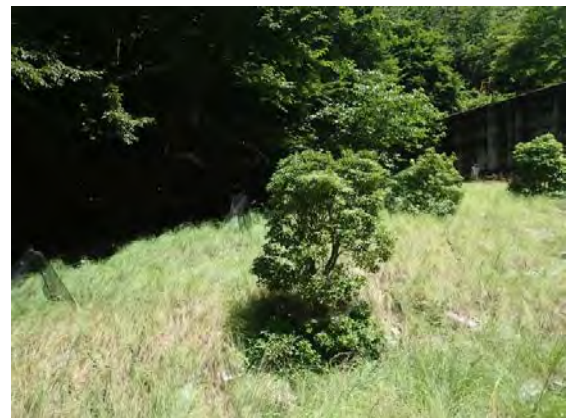
当コドラートの対照区として同様の条件で植生保護柵外にミヤマヤシャブシ、ケヤマハンノキを植栽し、単木樹幹保護ネットを施工した箇所での調査も行った。対照区では植栽木を保護したものすべて枯死し、シカの嗜好性植物であるアセビが数本確認されたのみであった。また、林床もシナダレスズメガヤが優占し、他の植物はほぼ確認できない状態であった。

写真 33：対照区（用木沢 N1）の状況

（平成 26 年 8 月）
