事業モニタリング調査実施状況

1 森林整備による事業効果の検証

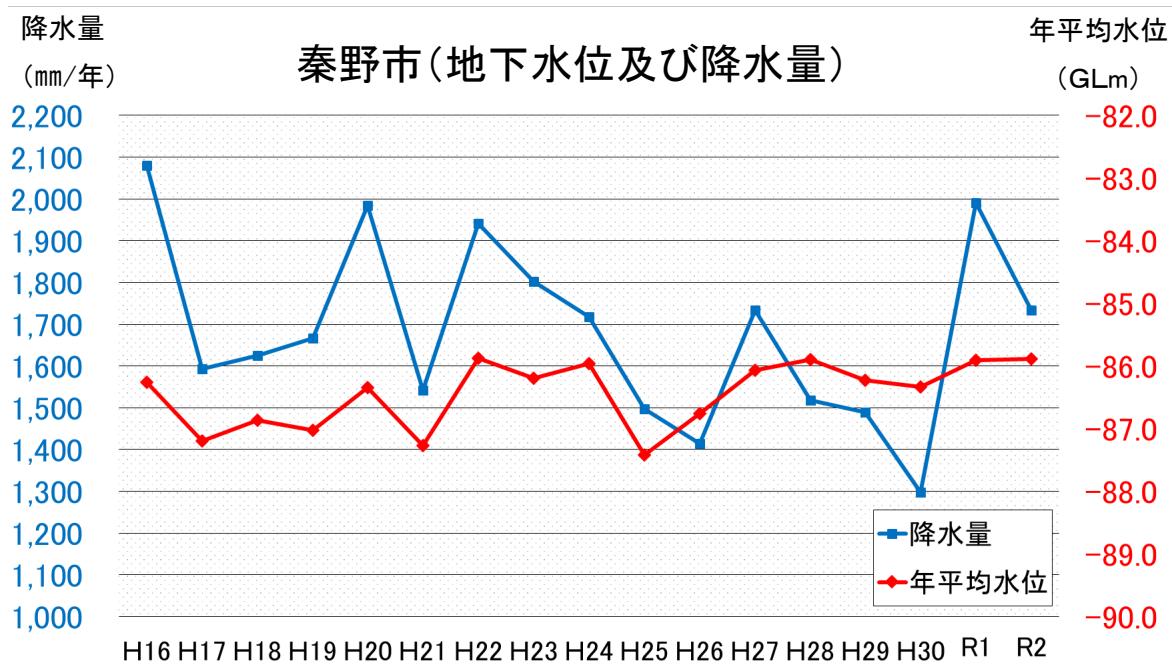
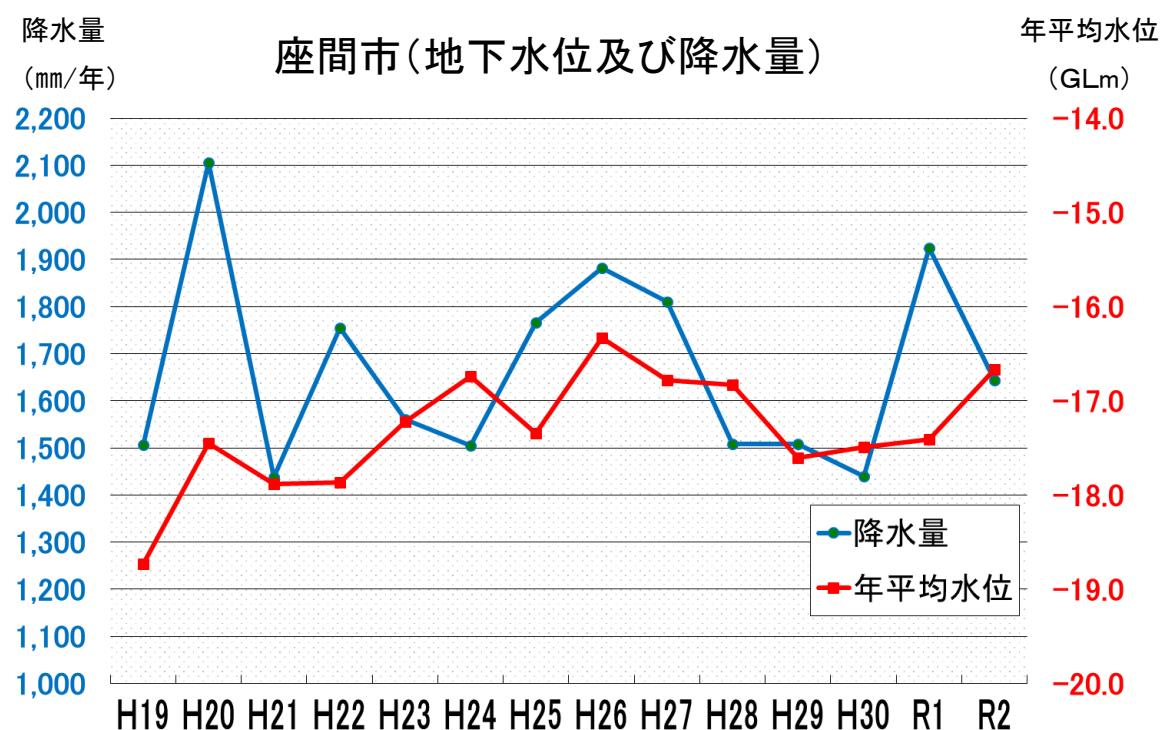
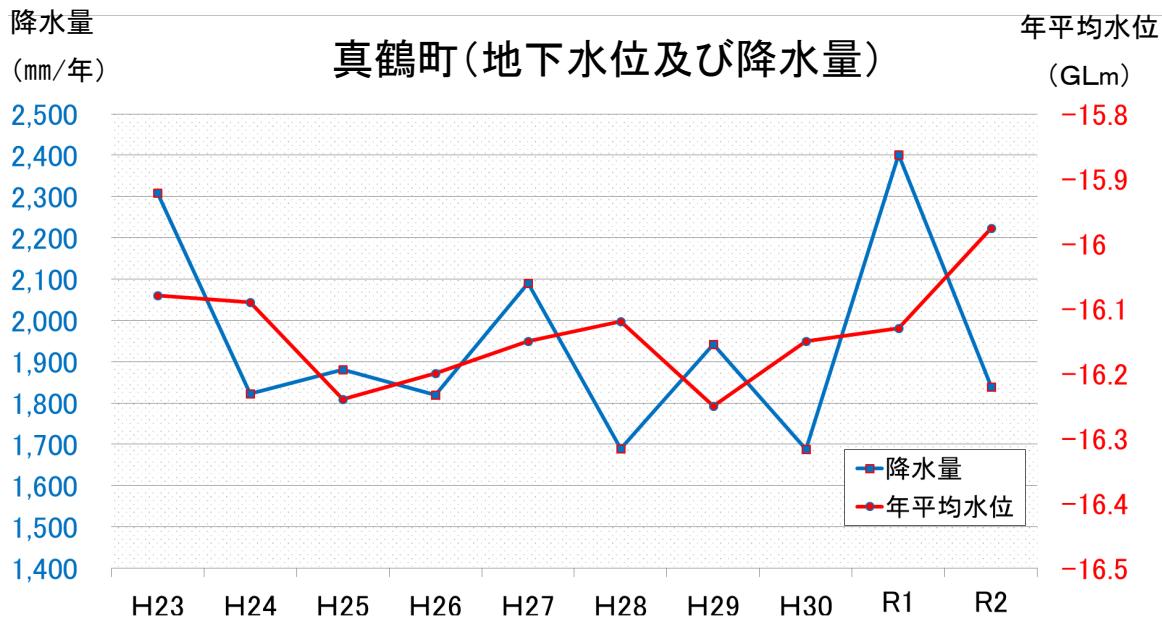
【地下水位】

- ・GL とは Ground Level (地盤面) の略です。GL-1.00mは、地盤面から 1m 下がった高さを表します。

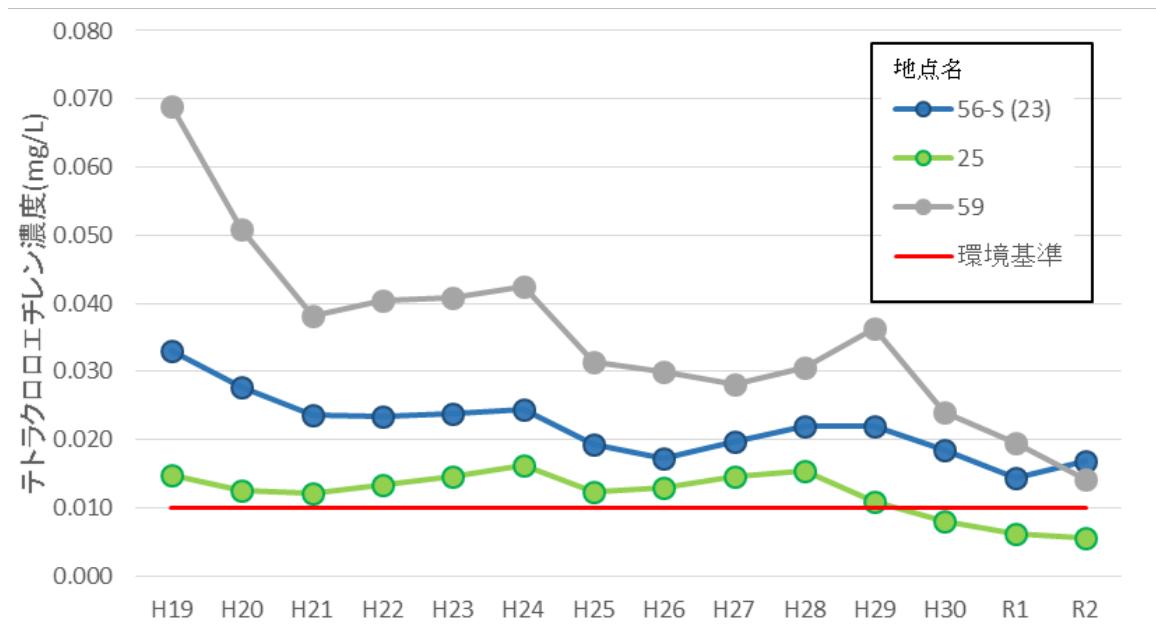
図 秦野市におけるテトラクロロエチレン濃度の変化

地点名	H19	H20	H21	H22	H23	H24	H25	H26	H27	H28	H29	H30	R1	R2
56-S (23)	0.033	0.028	0.024	0.024	0.024	0.024	0.019	0.017	0.020	0.022	0.022	0.018	0.014	0.017
25	0.015	0.013	0.012	0.013	0.015	0.016	0.012	0.013	0.015	0.015	0.011	0.008	0.006	0.006
59	0.069	0.051	0.038	0.040	0.041	0.042	0.031	0.030	0.028	0.031	0.036	0.024	0.020	0.014

環境基準 0.01mg/L

事業実施区域の情報は、下記の秦野市ホームページ（データ編【6. 地下水（深層地下水浄化事業位置図）】P 64）に掲載

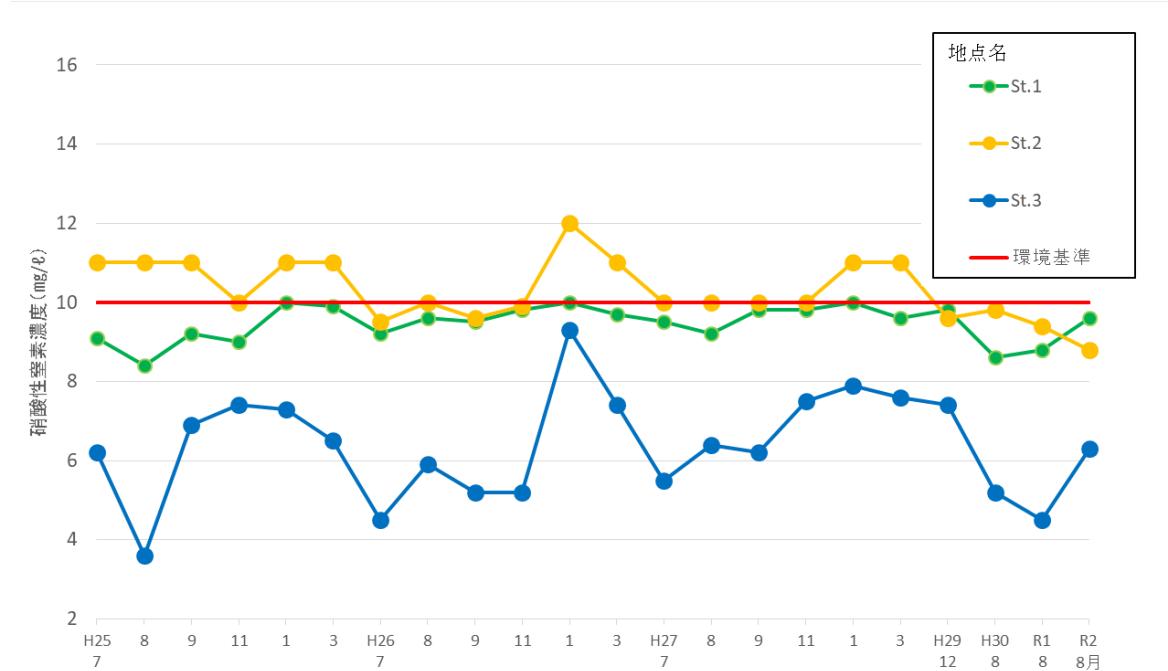
図 中井町（厳島湿生公園）における硝酸性窒素濃度の変化 (mg/L)

地点名	平成25年度						平成26年度						平成27年度						平成29年度	平成30年度	令和元年度	令和2年度
	7/31	8/27	9/23	11/25	1/30	3/4	7/30	8/28	9/29	11/28	1/29	3/2	7/31	8/31	9/28	11/27	1/28	3/1	12/4	8/2	8/5	8/5
St.1	9.1	8.4	9.2	9.0	10	9.9	9.2	9.6	9.5	9.8	10	9.7	9.5	9.2	9.8	9.8	10	9.6	9.8	8.6	8.8	9.6
St.2	11	11	11	10	11	11	9.5	10	9.6	9.9	12	11	10	10	10	10	11	11	9.6	9.8	9.4	8.8
St.3	6.2	3.6	6.9	7.4	7.3	6.5	4.5	5.9	5.2	7.0	9.3	7.4	5.5	6.4	6.2	7.5	7.9	7.6	7.4	5.2	4.5	6.3

環境基準 10mg/L

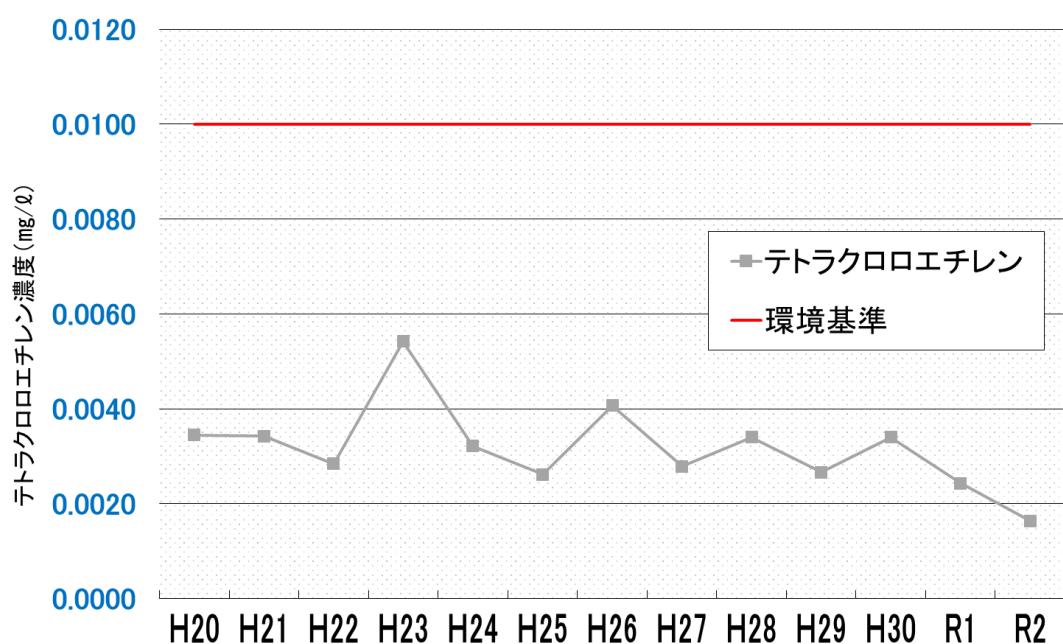
図 座間市（地点：深井戸A3）におけるテトラクロロエチレンの濃度の変化

H20	H21	H22	H23	H24	H25	H26	H27	H28	H29	H30	R1	R2
テトラクロロエチレン	0.0035	0.0034	0.0028	0.0054	0.0032	0.0026	0.0041	0.0028	0.0034	0.0034	0.0027	0.0034	0.0016

環境基準 0.01mg/L
