第 4 節 森林環境の変遷

I 丹沢山地における土砂災害の実態とその履歴

The actual Situation of Sediment Disaster in Tanzawa Mountains and the History

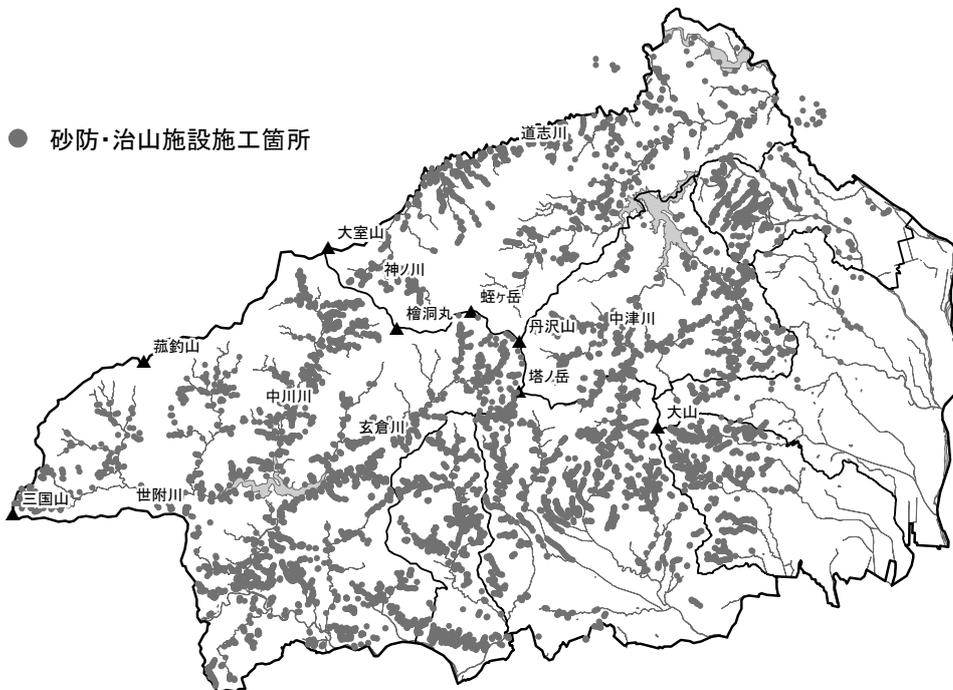
図 1 丹沢山地における砂防・治山施設の現況

丹沢山地には、1923 年の関東大震災やその後の度重なる土砂災害による土砂流出対策のため、これまでに多数の堰堤が建設されてきた (図 1)。これらの堰堤は、山麓
