特定空家等の判断マニュアル (案)

神奈川県居住支援協議会
空き家問題対策分科会
(平成29年3月版)

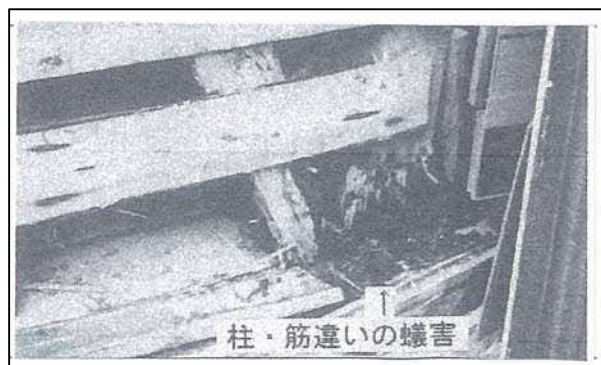
柱・筋違いの蟻害

筋かいは、仕上材に覆われているので直接調査することはできないので、床下点検口や小屋裏点検口から目視の範囲内で調査することでやむを得ない。ただし、筋かいに関し B、C ランクのような事象があれば、扉の開閉に支障がでたり、内外装仕上材に（参考）で示すような状態となる場合があるので注意する。

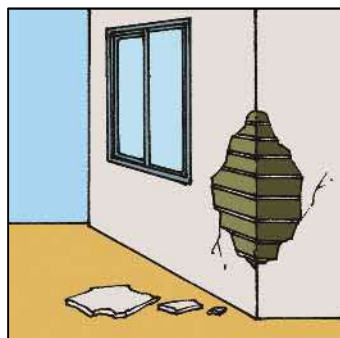
外壁の仕上材が剥落、腐朽又は破損し、下地が露出している

外壁及び軒裏の仕上材がすでに一部でも落下した形跡がある場合は、すべてCランクとする。落下した形跡とは、仕上材が剥落(「はくらく」剥がれ落ちること)し、下地材が露出しているような状態をさす。

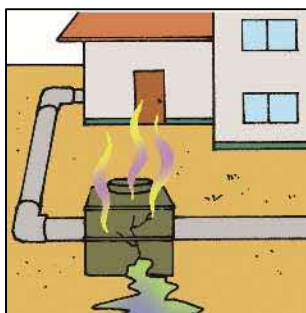
浄化槽等の放置、破損等による汚物の流出、臭気発生

近所に臭気が発生している場合、その原因が当該空き家等にあるか否かを調査するが、建物内にその臭気の原因が見受けられるだけでは、敷地外にまでその影響が出る可能性は少ないため、Bランクとし、建物外の浄化槽が破損してそこから臭気が発生していたり、インバート柵（「いんばーとます」汚水配管の汚物や固形物が停滞しないように、底部に排水溝が設けられた排水柵のこと）などから臭気が発生している場合はCランクとする。

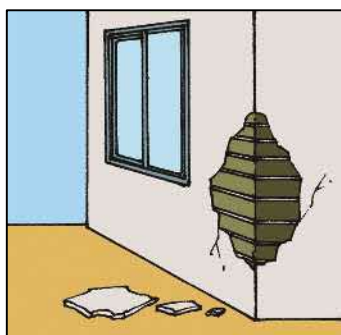
外壁の仕上材が剥落、腐朽又は破損し、下地が露出している

外壁及び軒裏の仕上材がすでに一部でも落下した形跡がある場合は、すべてCランクとする。落下した形跡とは、仕上材が剥落し、下地材が露出しているような状態をさす。

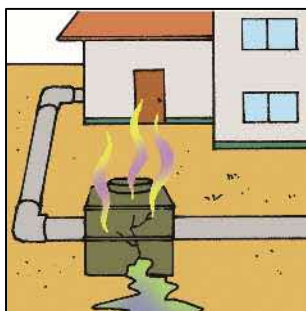
浄化槽等の放置、破損等による汚物の流出、臭気発生

近所に臭気が発生している場合、その原因が当該空き家等にあるか否かを調査するが、建物内にその臭気の原因が見受けられるだけでは、敷地外にまでその影響が出る可能性は少ないため、Bランクとし、建物外の浄化槽が破損してそこから臭気が発生していたり、インバート枡（「いんばーとます」汚水配管の汚物や固形物が停滞しないように、底部に排水溝が設けられた排水枡のこと）などから臭気が発生している場合はCランクとする。

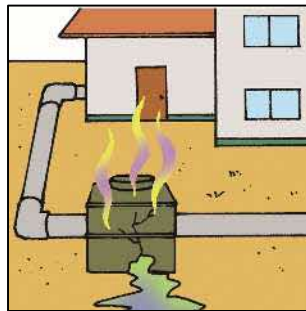
浄化槽等の放置、破損等による汚物の流出、臭気発生

近所に臭気が発生している場合、その原因が当該空き家等にあるか否かを調査するが、建物内にその臭気の発生源が見受けられるだけでは、敷地外にまでその影響が出る可能性は少ないため、Bランクとし、建物外の浄化槽が破損してそこから臭気が発生していたり、インバート枡（「いんばーとます」汚水配管の汚物や固形物が停滞しないように、底部に排水溝が設けられた排水枡のこと）などから臭気が発生している場合はCランクとする。

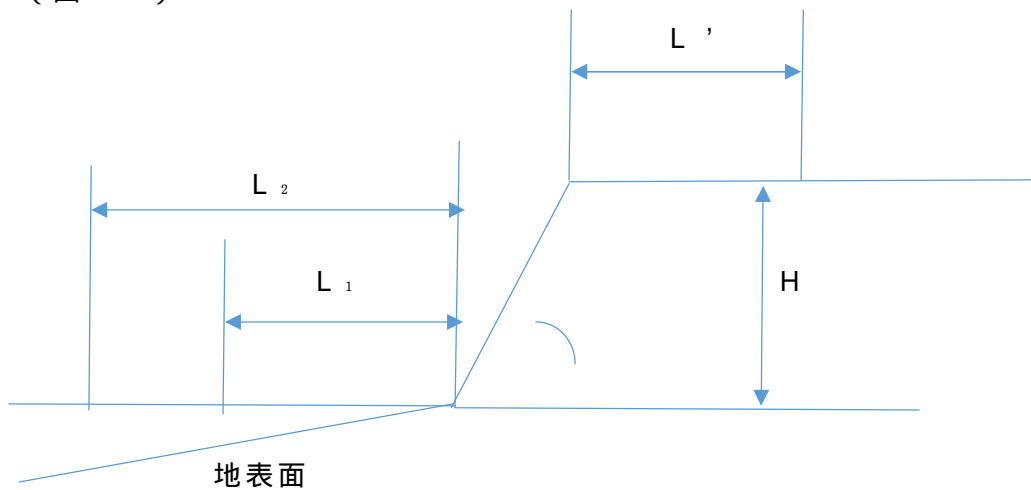
(図 1)

擁壁が崩壊した場合の影響範囲は、擁壁自体の高さや勾配ばかりでなく、周辺の地形条件にも関係するので、崩壊による断面方向の影響範囲は(図 - 1)によるが、それぞれの諸元は次による。

- ・ H : 擁壁の法面の高さ (m)
- ・ α : 擁壁の法面の勾配 (°)
- ・ β : 擁壁の法面下側の地表勾配 (°)
- ・ L_1 : 法面の下側地表部の影響範囲を設定する際ののり面下端からの水平距離 (m) (α が 15° 未満の場合)
- ・ L_2 : 法面の下側地表部の影響範囲を設定する際ののり面下端からの水平距離 (m) (α が 15° 以上の場合)
- ・ L' : 法面上端地表部の影響範囲を設定する際ののり面天端からの水平距離 (m)

(図 1)(図 2)の L_1 、 L_2 、 L' はそれぞれ(表 3)から求める。
