神奈川県内の高圧ガス事故発生状況（平成 28 年）

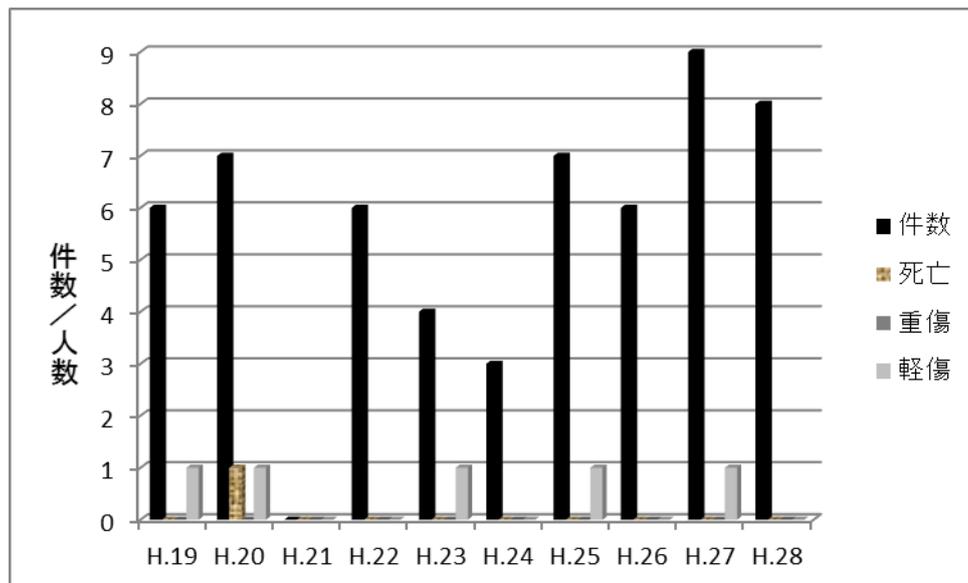
平成 28 年の高圧ガス保安法コンビナート等保安規則に基づく県内の高圧ガス事故は **8 件** 発生している。過去 10 年の発生件数・死傷者の推移は下図のとおり

（死者は H. 20 に 1 名、軽傷者は H. 19、H. 20、H. 23、H. 25、H. 27 に各 1 名）。

県内の高圧ガス事故（コンビ則）の件数・死傷者数の推移
