2 丹沢大山の保全・再生対策

1 ねらい（5か年計画から転記）

水源保全上重要な丹沢大山について、シカの採食圧や土壌流出等による植生の衰退防止を図るため、新たな土壌流出防止対策を講じることで、森林の保全・再生を図る。

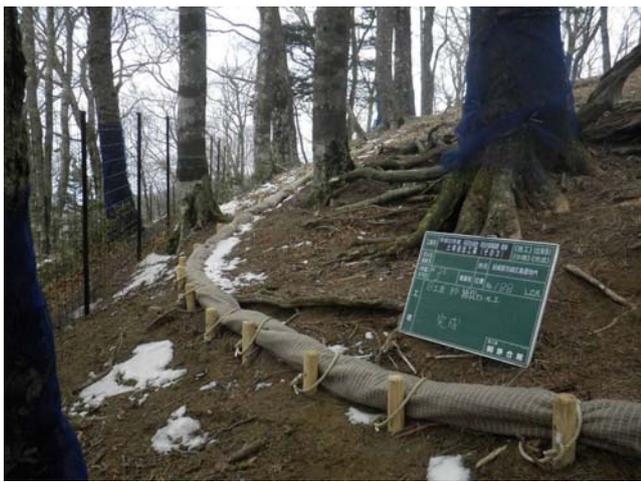
土壌流出防止対策（清川村 丹沢山東側山腹斜面）

- 丸太筋工、ロール工、植生保護柵等を組み合わせた新たな工法により、土壌流出を防止するとともに、植生の回復を図る。
- 林床植生が衰退し、急激な土壌侵食の発生等が認められる場所への整備を優先的に進めるとともに、新たな丹沢大山保全計画（現・丹沢大山自然再生計画）に基づき、整備区域を大幅に拡充する。

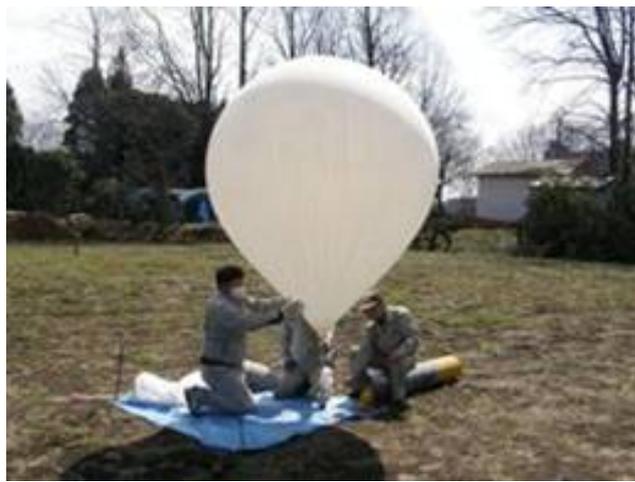
大気環境調査（気球を利用したオゾン立体分布観測）

平成21年度は、丹沢山地の大気環境について、過去の気象データの再解析と8月上旬と3月下旬の2時期にオゾンの立体分布に関する観測と数値解析を行った。

平成22年度は、丹沢山地の大気環境について、過去のオゾンデータの再解析と7月下旬にオゾンの立体分布に関する観測及びモデル数値解析を行った。この結果、丹沢山地上空のオゾンは、夏期は関東地域や一部東海地方などからの大気汚染物質の局所移流により高濃度化するメカニズムを確認した。

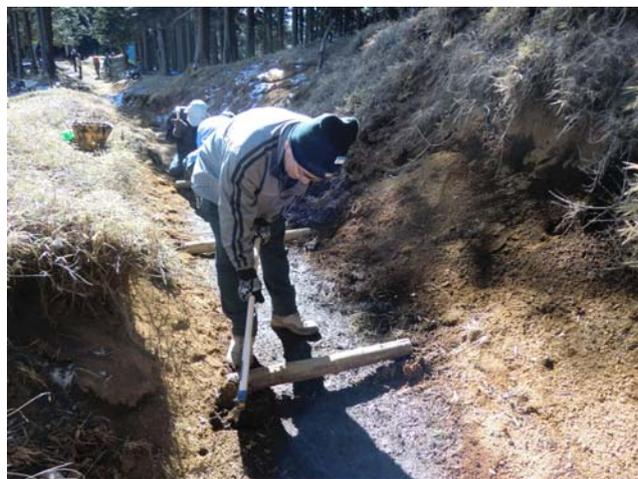
登山道補修状況(秦野市 大倉尾根線)

平成19年度	登山道の荒廃状況等の調査、県民と行政の連携を図る仕組みの検討
平成20年度	県民協働型登山道維持管理補修協定の締結、補修活動実施の支援
平成21年度	協定締結相手方による補修活動実施への支援と補修技術研修の実施
平成22年度	協定締結相手方による補修活動実施への支援と補修技術研修の実施

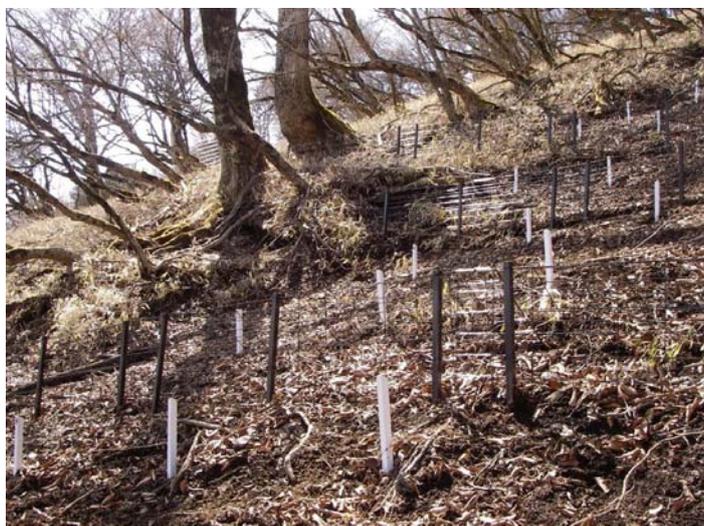
写真

金網筋工（茶色の網の中及び上部に落枝落葉を貯留させて土壌流出防止効果を発揮する施設）施工箇所に設置した土砂移動量調査枠（白色鋼製柱が枠状に設置されている）

平成 22 年度は、H19～22 年度の土壌流出対策工事施工地に設置した土砂移動量調査枠 18 箇所において土砂侵食量を測定するとともに、植生の調査を行った。

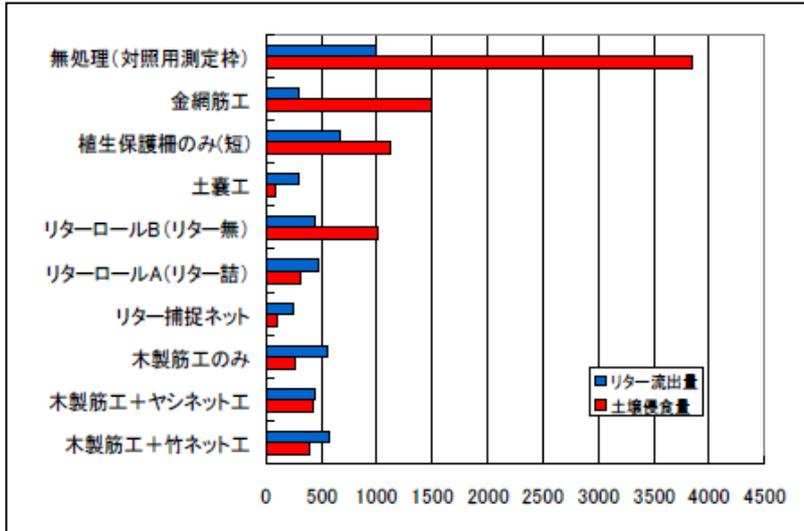
対策工種別平均の土壌侵食量とリター流出量

※ リター：落葉、落枝

※2007 (H19) 年5~9月の5ヶ月間に5m×2m試験区(10㎡)あたりの土壌侵食量又は流出量(どちらも乾燥重g)。ひとつの工種で複数個の試験区がある場合は、各試験区の平均値。

- ① 全ての対策工において対照区の無施工地よりも土壌侵食量及びリター流出量が少なくなっていた。
- ② 全体として、今回の試験区画設置箇所の斜面勾配変化 $12^{\circ} \sim 41^{\circ}$ の範囲では土壌侵食量及びリター流出量と斜面勾配との相関はほとんど認められなかった。
- ③ 2006 (H18) 年と 2007 (H19) 年における植生保護柵の外側と内側の土壌侵食量及びリター流出量には大きな差はなかった。植生保護柵の中の植生は回復しているが、土壌侵食量への影響はまだ小さいと考えられた。
- ④ 対策工法全体でリター流出量と土壌侵食量には強い相関があり、リター流出量が少ないほど土壌侵食量も減少する傾向が認められた。無施工地では相関は認められなかった。
- ⑤ 土壌侵食量の月別変化から、土壌侵食量は、植生被覆率の変化よりも降雨量及びリター被覆率の変化に影響されていると考えられた。
- ⑥ 施工後 2 年の対策工で、被覆ネットや土囊の腐朽が一部に認められたほか、倒木により破損したものもあった。
- ⑦ 現段階では、土壌侵食軽減効果が大きく施工性が良いのはリター捕捉ネット工である。（下図参照）

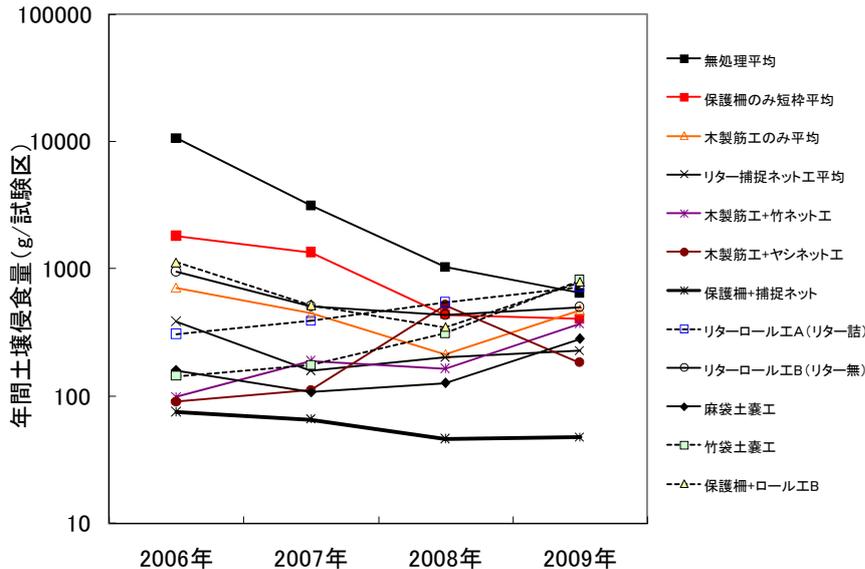
<解説> 施工の次年度(2006年)には、何も施工しない無処理区と比較してすべての対策工で土壌侵食量が少なくなった。

工種ごとにその後の経年変化をみると、無処理と植生保護柵のみの試験区で土壌侵食量が年々減少しているのに対し、木製筋工・竹ネット工の併用、リターロール工A、竹袋土嚢工で土壌侵食量が増加していた。

- ① 土壌侵食対策工を設置すると、施工の次年度は土壌侵食量を軽減することができる。
- ② 経年変化をみると、土壌侵食対策工の工種によって効果が異なり、経年によって効果が低下するものと効果が増すものがある。
- ③ 植生保護柵内のプロットでは、3 年目以降に植生の回復が確認でき、土壌侵食量も減少し続けた。
- ④ 現段階では、土壌侵食量が最も少なく、土壌侵食軽減効果も年々増している植生保護柵とリター捕捉ネットの併用工種が最も効果が高い。しかし、平成 20 年度から 21 年度にかけて若干の土壌侵食量の増加が見られており、今後、施設の破損や腐朽が進行すると土壌侵食量が増加する可能性もあるため、長期的には柵内の植生回復による土壌侵食軽減効果が有効となることが予想される。

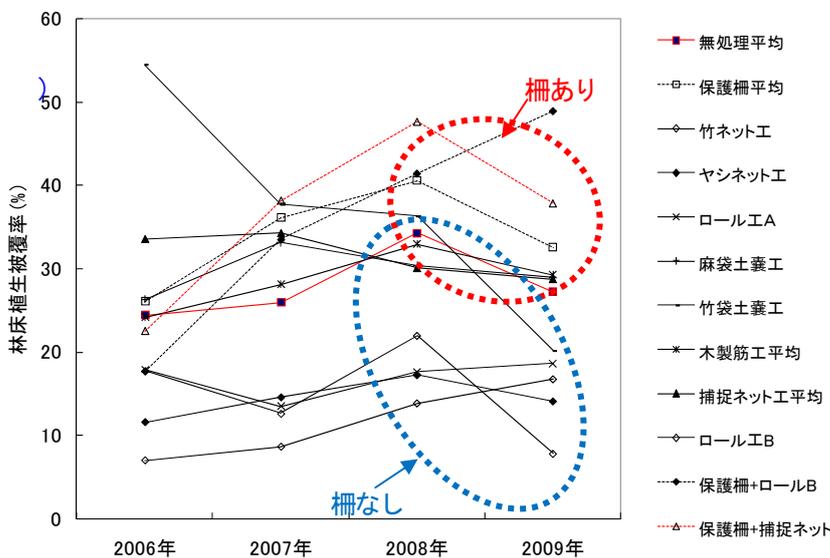
<解説> 経年のばらつきはあるが、3年経過後の2008年より植生保護柵の有無による差がみられた。

図 4 年経過後の各対策工における林床植生被覆率の経年変化

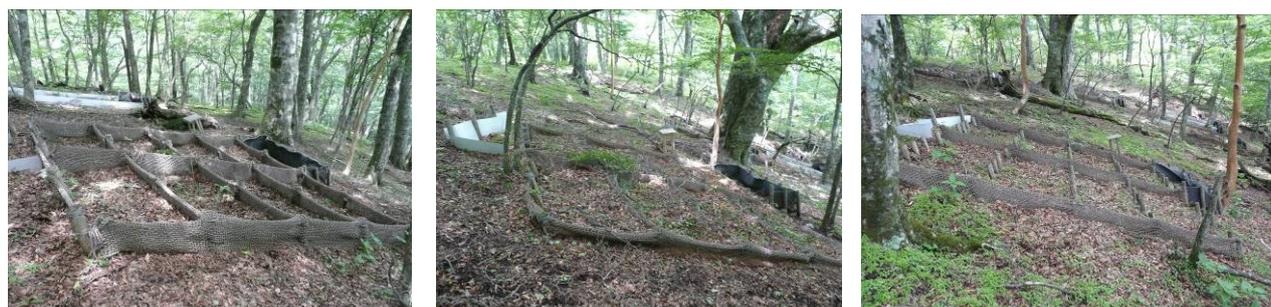
写真 2009 (H21) 年7月時点の対策工の状況

(左：捕捉ネット工 中央：リターロール工B 右：竹袋土嚢工)

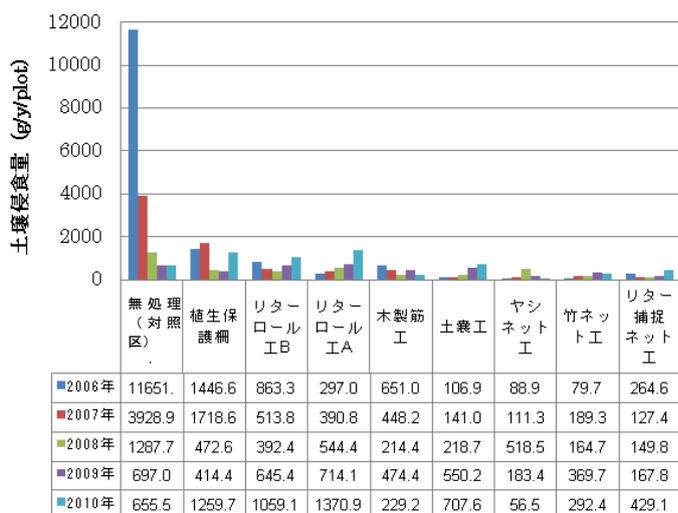
図 1 2005 (H17) 年施工地における各対策工の年別積算土壌侵食量(対策工種別平均値)
(年間積算侵食量 g/10m² プロットあたり)

○すべての対策工種において、設置の翌年度に土壌侵食量の軽減効果が認められた。しかし、その後の経年変化では、効果が増加する傾向の工種と低下するものがあった(図 1、2、表 1)。

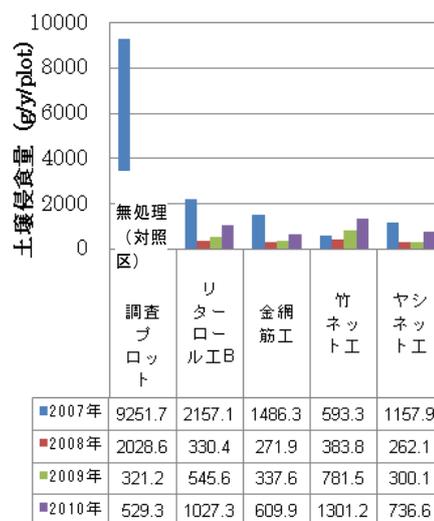
図 2 2006 (H18) 年施工地における各対策工の年別積算土壌侵食量(対策工種別平均値)
(年間積算侵食量 g/10m² プロットあたり)

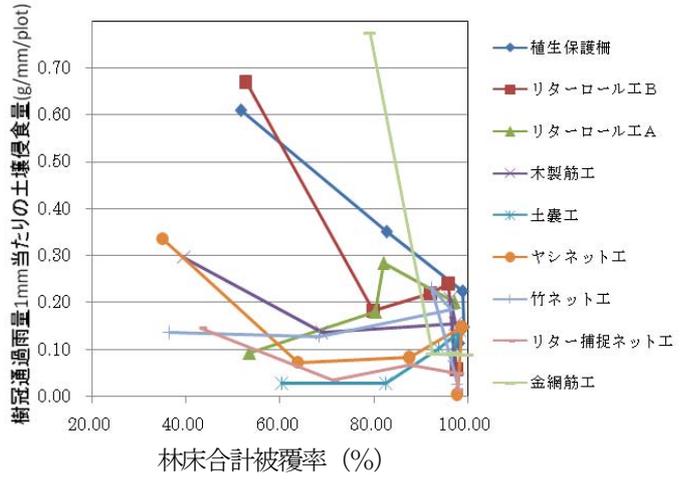
図 3 各対策工における樹冠通過雨量 1mmあたりの土壌侵食量と林床合計被覆率の経年推移
※各折れ線とも左から 1~5(4)年目の順

○すべての対策工種で、設置後から林床合計被覆率(植生とリターの合計被覆率)が年々増加する傾向にあり、3～4 年目には多くの対策工種で林床合計被覆率が 95～100%に達した(図 3)。また、無施工の対照区においても林床合計被覆率は増加傾向であり、堂平周辺のシカ管理捕獲が影響している可能性が考えられた。なお、林床合計被覆率の同じ施工地と無施工地では、施工地で樹冠通過雨量 1mm あたりの土壌侵食量は少なかった。

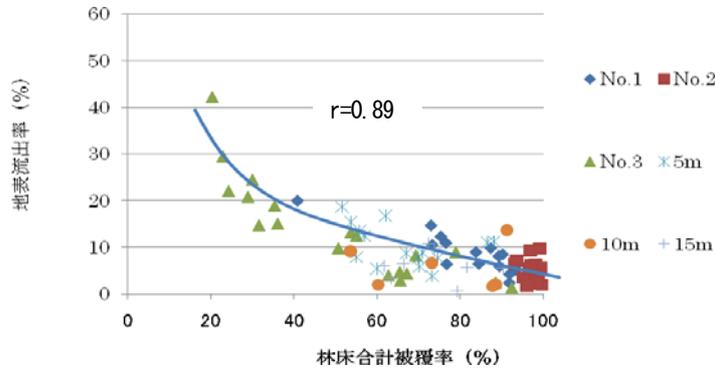
図 4 試験プロットにおける月平均林床合計被覆率と月別平均地表流出率の関係(2004(H16)~2010(H22)年)

○対策工の効果と水流出に与える影響を検討するために、堂平地区内の既存の試験プロットにおける各種測定結果を用いて林床植生合計被覆率と流出率の関係を検討したところ、林床合計被覆率が増加すると流出率が低下する傾向が認められた(図 4)。このことから、対策工の施工により林床合計被覆率が増加し、土壌侵食の軽減効果に加えて、林内に降った雨の地表面を流れる割合の低下と地中浸透割合の増加により、施工地下流への安定的な水の流出につながると考えられる。

※流出率=林内に降った雨(樹冠通過雨量)のうち地中に浸透せずに地表面を流れる水の割合。

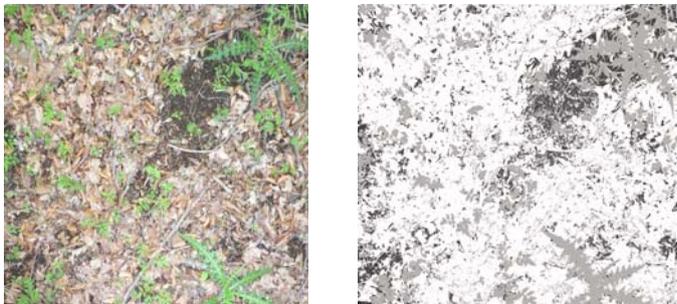
左: 1m×1m コドラート写真 右: 灰色部分は植生, 白い部分はリター

図5 植生・リター被覆率測定図

これまでに蓄積したモニタリングデータを活用し、土壌侵食量を簡易に推定する手法を開発した。すなわち、現地の林床状態を撮影した写真(図5)から林床植生及びリターの被覆率を求めて、林床合計被覆率と樹冠通過雨量 1mmあたりの土壌侵食量の関係式(図6)により推定する手法である。この手法により試験プロット以外の場所でも一定の精度により土壌侵食量を把握することが可能となった。

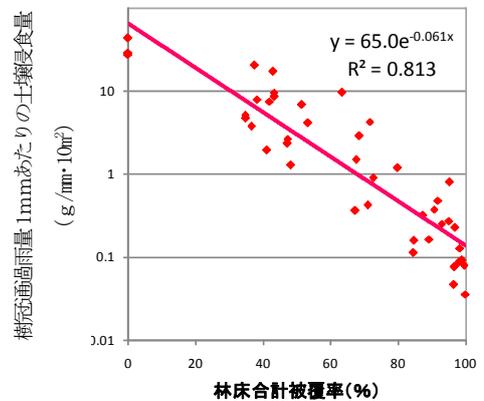
図 6 樹冠通過雨量 1mmあたりの土壌侵食量と林床合計被覆率
