ドローン前提社会の
実現に向けたモデル事業
実施報告書

県立歴史博物館の 空撮及び3Dモデル化

2021年4月作成

一般社団法人神奈川県ドローン協会
株式会社カラーチップス

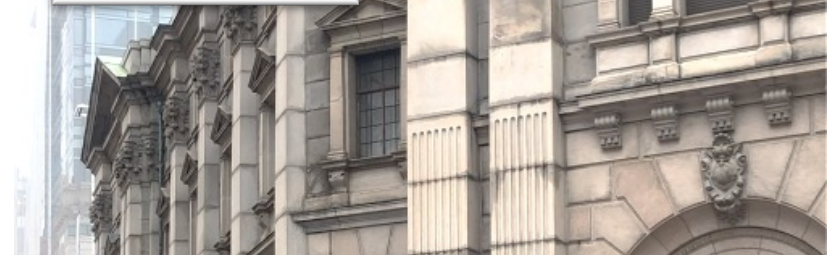
撮影エリアについて

下図の で囲んでいる
エリアをドローン飛行させ撮影します

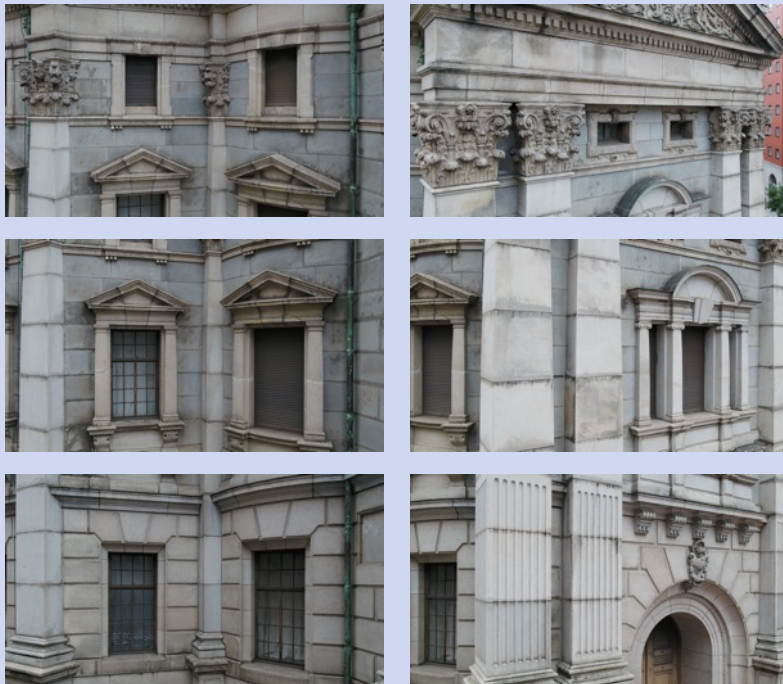
右の3Dモデルに該当する部分の画像
今回は建物が密集している市街地での撮影ともあり
全体が写るような距離を確保できない部分もあった。

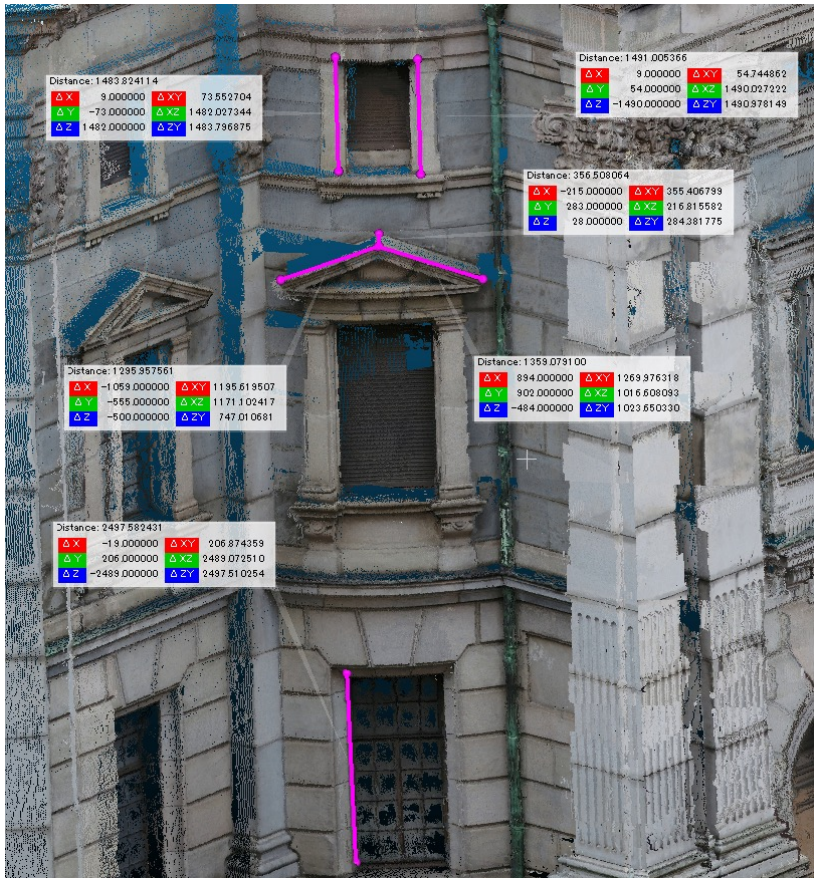
3Dモデルから任意の点間を計測

実測部分を基準とし撮影した映像から、各箇所計測を行った。
今回は、基準が1箇所であるため、基準から離れた箇所の計測結果の精度は求める水準に達していないが、精度を上げるための撮影方法はあり想定通りの結果と言える。

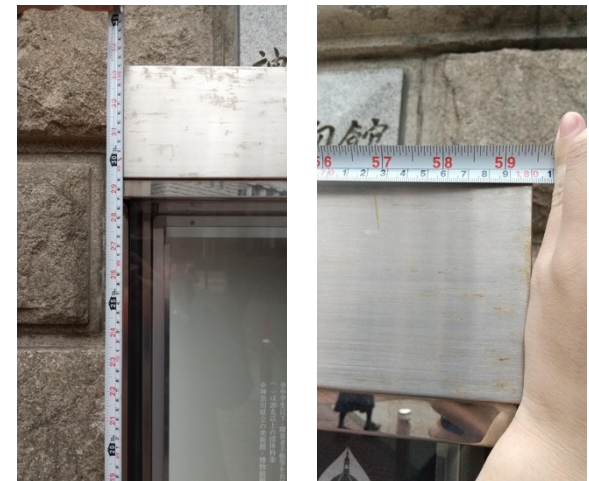
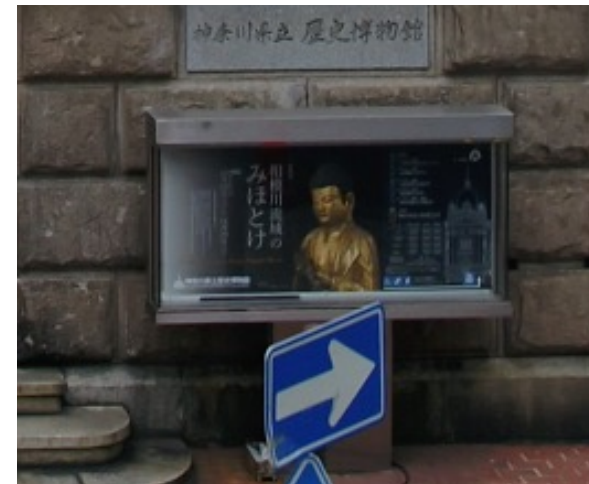
玄関右側の展示案内の看板

- 3Dモデル化精度に大きく依存し、また3Dモデル化の中でも寸法データ作成のための、基準になるオブジェクトの測定精度に大きく依存する。
- 今回は基準としたのが、玄関右側の展示案内の看板、3階部分の窓(1箇所)のみであり、また寸法データの取得より3Dモデル化できることに主眼が置かれたため寸法データとしての精度はあまり高い状態ではなかった。

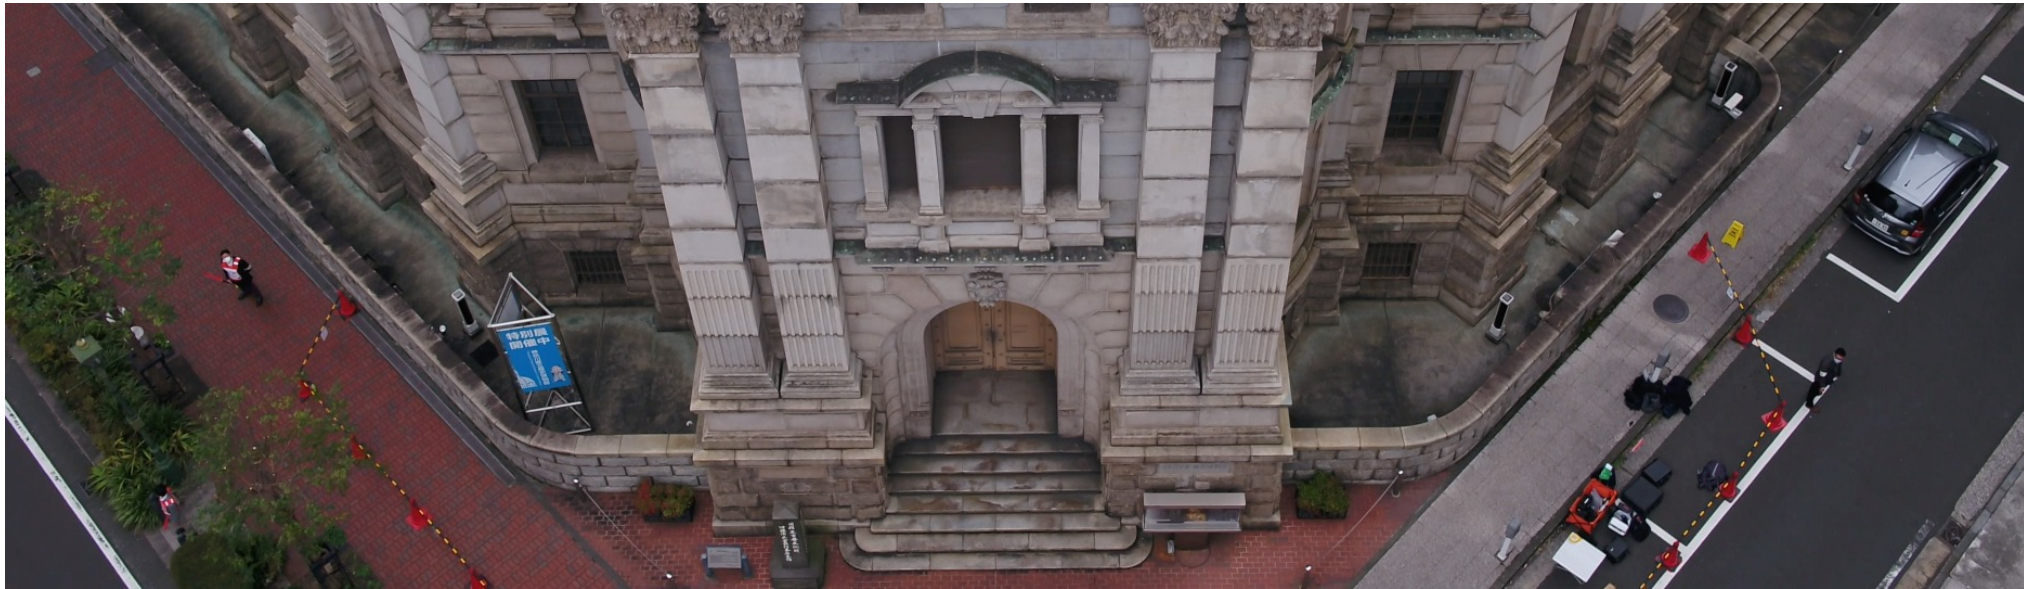
- ドローンを飛行させる上で安全のためにカラーコーン等で仕切っているが、映像を収録する上で映り込んでしまい、工事中かのように見えてしまう(映らないように配慮すると撮影範囲が限られすぎてしまう問題がある)。また、カーテンやシャッターをおろしてもらう等普段とは様相が異なっているケースが多いと想定される。普段の様子を捉えた映像の方がプロモーションとしては用途が限定されず歴博のご担当者様としても使いやすいと考える。これは撮影範囲を広くしたとしても、今回のような市街地を飛行させる以上ついてまわる課題だと認識している。

カラーコーンや誘導員の姿が写ってしまっているカット
