# 令和4年度 環境科学センター業績発表会

雨天時に河川を流下するマイクロプラスチックの量、材質及び形態について

調査研究部 坂本広美

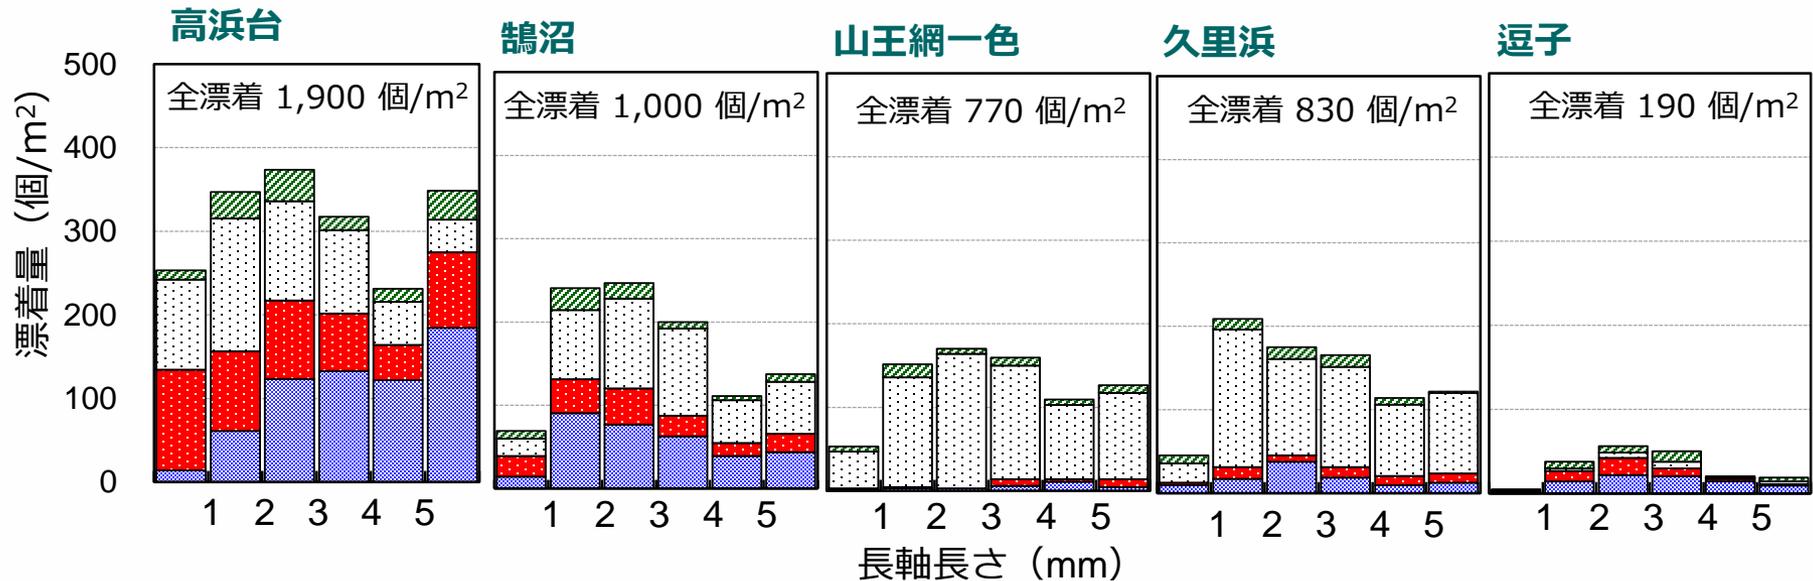
■ポリエチレン ■ポリプロピレン □発泡ポリスチレン ▨その他

特異的な大量排出を除外した春期の漂着状況

- ✓ 2017年5月から2018年5月にかけて、延べ**15回**の調査を実施
- ✓ その結果、相模湾の海岸のMPは、**川を伝って内陸から流れ出ている可能性が高い**ことが判明
- ✓ もし、海流によって運ばれてきたものなら、どの海岸も同じような結果になるはず ➡ 漂着状況は3パターンにわかれた

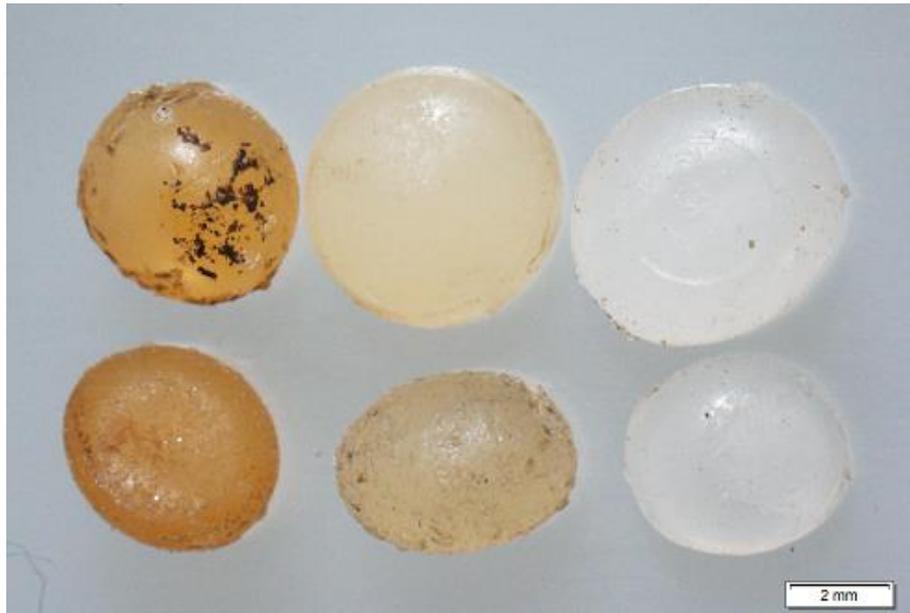
- 特徴** 粒径3～5mm、円盤又は円柱状、もとの色は大部分が白で劣化の進行に伴い黄変
- 材質** 大部分がポリエチレン（PE）又ポリプロピレン（PP）
- 由来** 輸送過程での積み替え等に伴う漏出、プラスチック成型事業所からの漏出

漂着したPEペレット

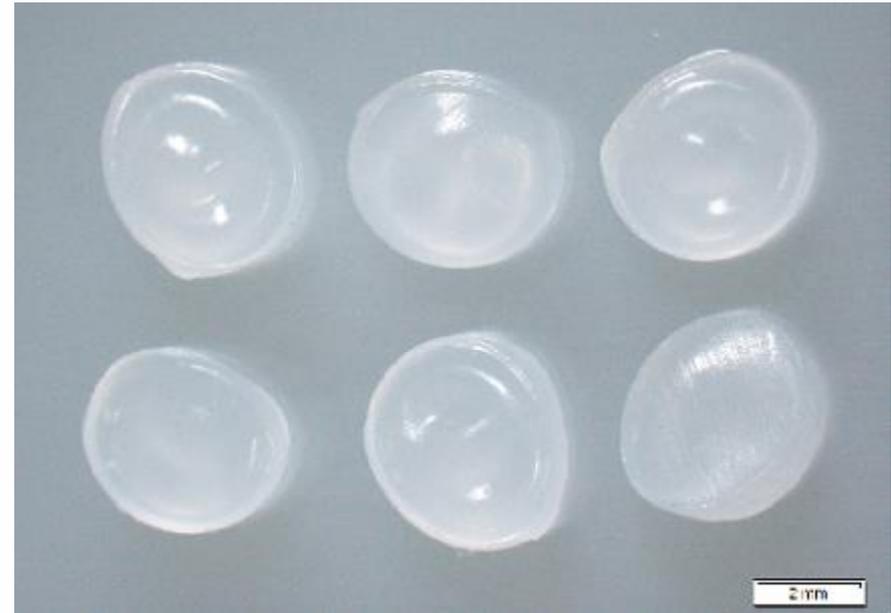
新品のPEペレット

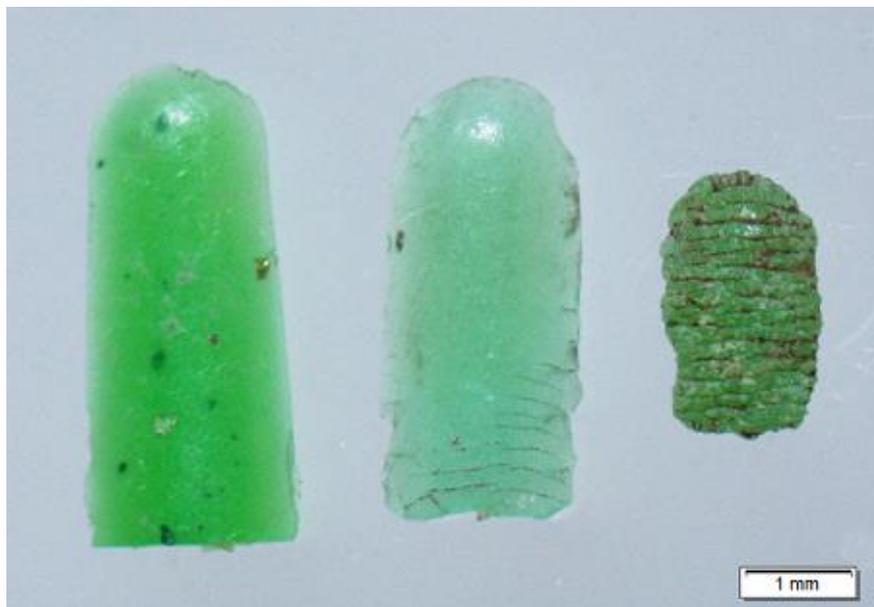
- 特徴** 片面が曲面，裏側が平面状で細長く短軸側の一端がR形状の緑色破片
- 材質** ポリエチレン（PE）又はエチレン酢酸ビニル共重合樹脂（EVA）
- 由来** 家庭用人工芝や玄関マットの突起部が劣化により破断し、流出したものと推定

漂着した緑色へら状MP

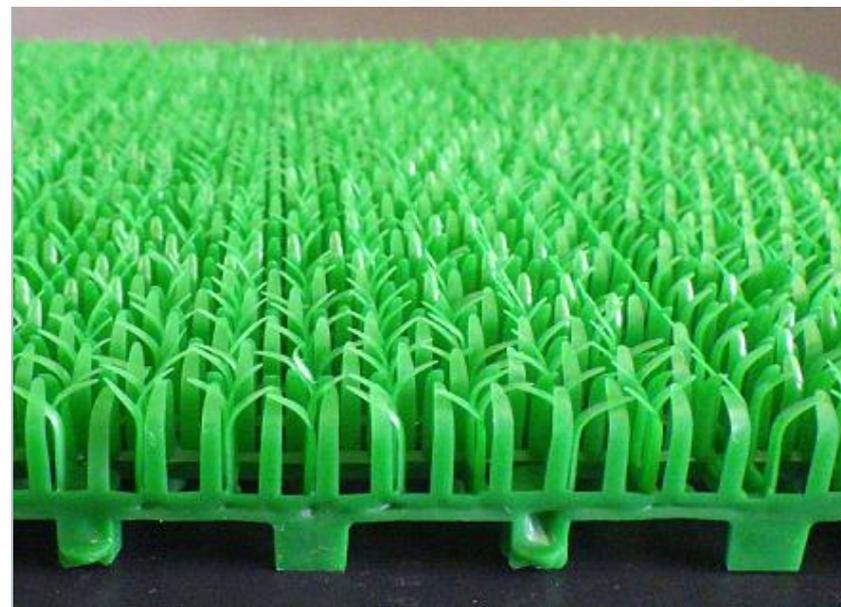
家庭用人工芝の一例

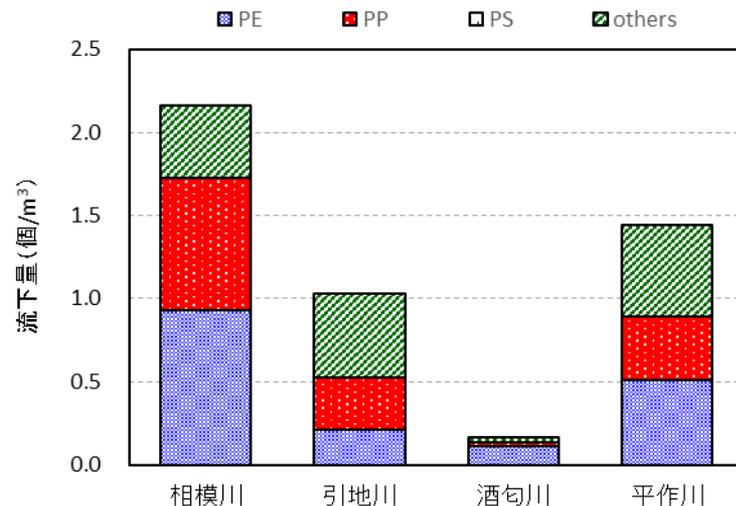
2019秋までの値

対象河川の材質別流下状況

- ✓ 流下量は日によって変動し、標準偏差/平均値の割合は44% (酒匂川) ~115% (平作川) 程度の開きがあった。
- ✓ 流下MPの材質は、どの河川もPEが最多、次いでPPが多く、この2種で50%以上を占めた。
- ✓ 流下MPの形態は、どの河川も破片が多かった (繊維も)。
- ✓ その他のプラスチックの詳細な材質の内訳及び破片の詳細な形態の内訳は同じ地点でも採取日によって変動があった。

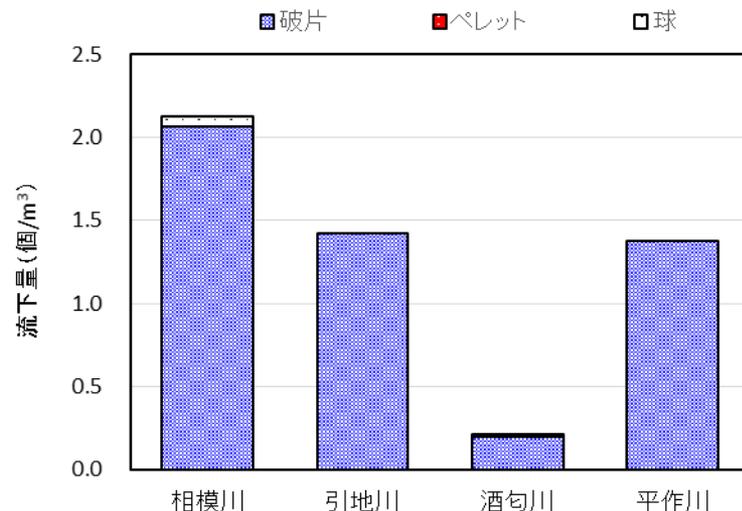
対象河川の形態別流下状況

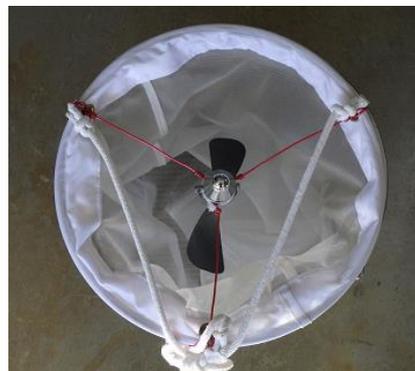
目合い300 $\mu$ m、口径30cm

- ✓ 数日以上降雨がなかった後、  
**降雨による河川水位上昇時に**  
河川流下MPを採取
- ✓ 通常の河川流下MP調査と同様に、  
**プランクトンネット**により  
流心表層の**河川水を5分間採取し**、  
MPの個数、形状、材質などを計測

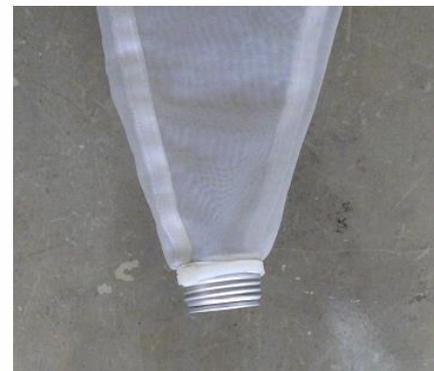
受け器をスクリュウ栓に交換

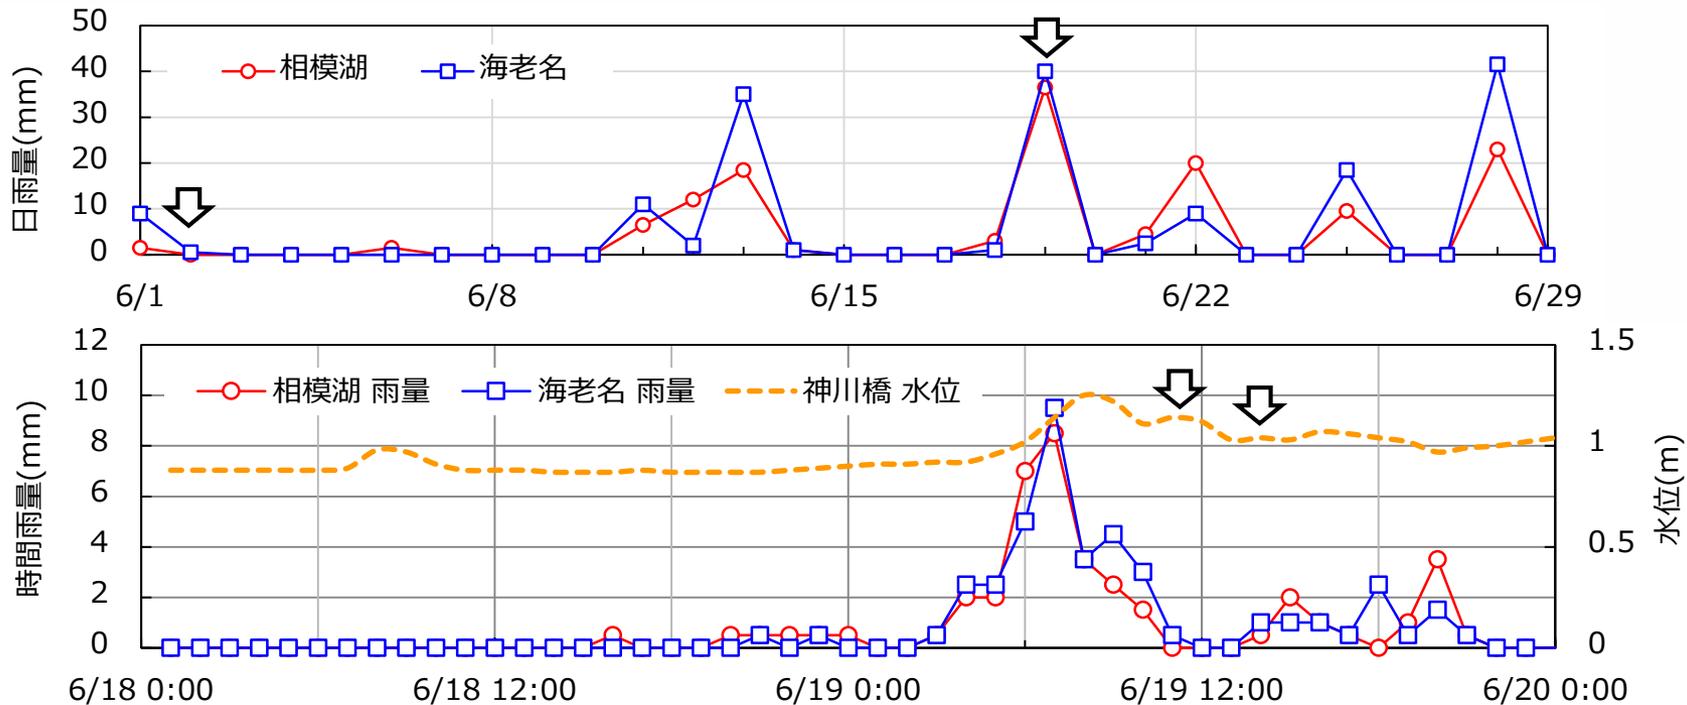
採取日時	採取地点	通水量 (m <sup>3</sup> )	MP個数			
			破片	ペレット	ビーズ	合計
2020/6/2 14:18	相模川 神川橋	5.86	1	0	0	1
2020/6/19 10:47	相模川 神川橋	6.81	25	1	0	<u>26</u>
2020/6/19 13:52	相模川 神川橋	5.94	13	0	0	<u>13</u>
2020/6/19 11:05	目久尻川 河原橋	4.19	56	1	1	58
2020/6/19 14:10	目久尻川 河原橋	4.05	21	0	0	21

**平常時と比べて降雨時は明らかにMP個数が増えた。**

0.17→3.8個/m<sup>3</sup>

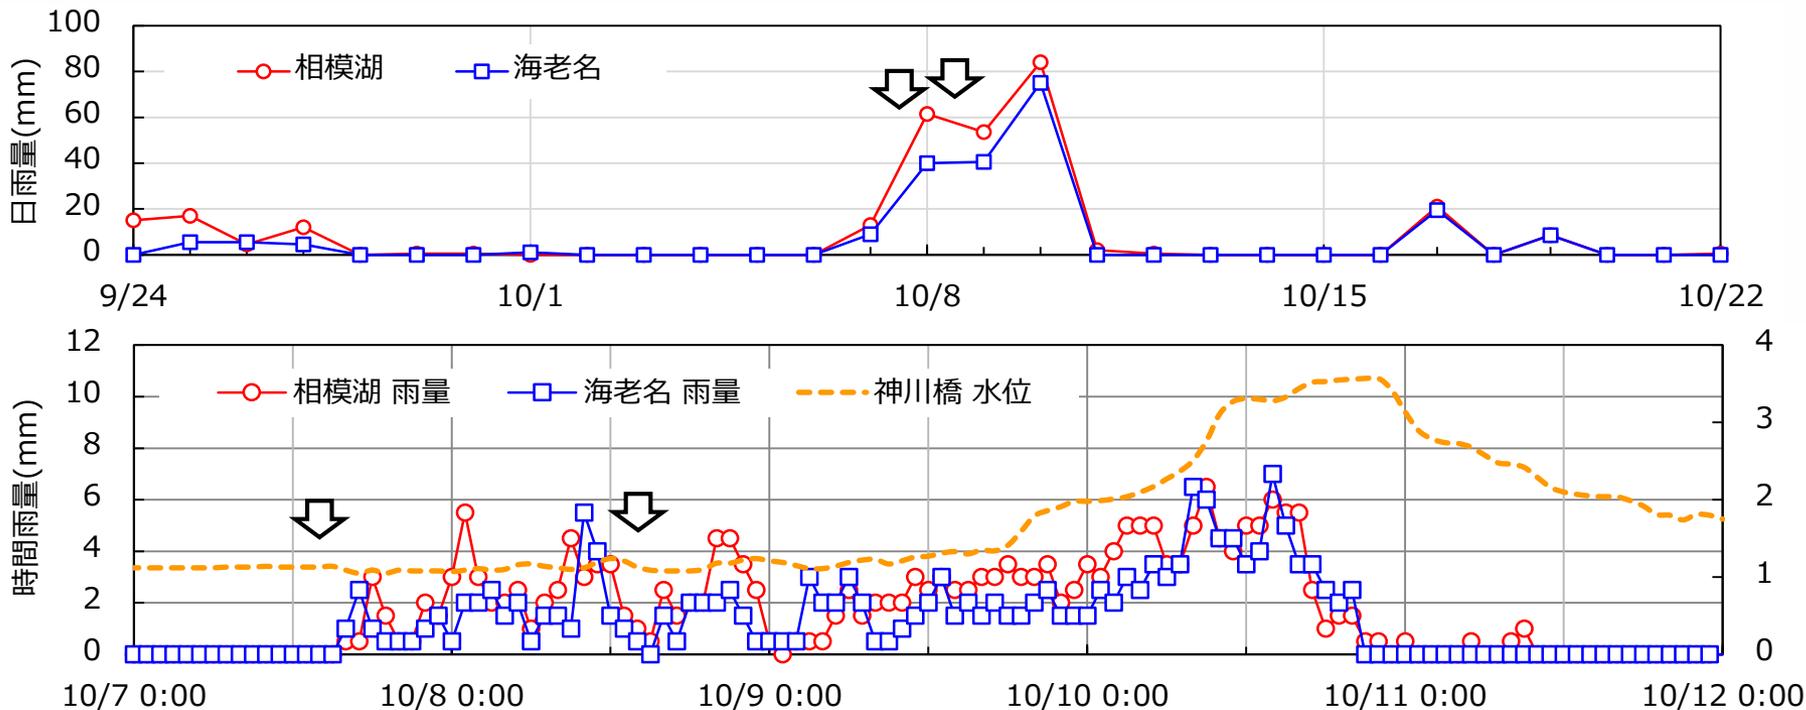
採取日時	採取地点	通水量 (m <sup>3</sup> )	MP個数			
			破片	ペレット	ビーズ	合計
2020/10/7 13:51	相模川 神川橋	2.77	0	0	0	0
2020/10/8 13:36	相模川 神川橋	11.99	9	0	0	<u>9</u>
2020/10/7 14:17	目久尻川 河原橋	6.13	8	0	0	8
2020/10/8 13:53	目久尻川 河原橋	2.12	46	0	1	<u>47</u>

**平常時に比べて降雨時は明らかにMP個数が増えた。**

＜目久尻川＞  
1.3 →  
22.2個/m<sup>3</sup>
