## 5.8 葉山海岸一色下山口地区

## 葉山海岸一色下山口地区（ポケットビーチ）

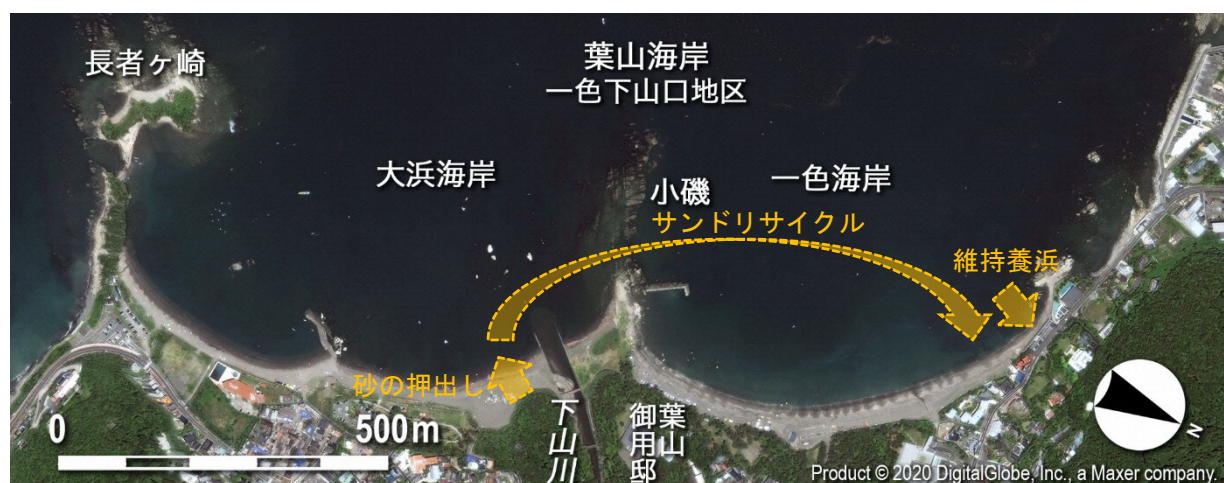
# 【維持管理のイメージ】

砂浜の状況をモニタリングし、必要に応じて養浜やサンドリサイクルを実施します。また、飛砂によって陸地側に砂が過剰に堆積した場合には、砂を海岸線へ戻します。

| 葉山海岸 | 維持管理 |
|---|---|
| 一色下山口地区 | 必要に応じて数年毎に養浜（500m <sup>3</sup> 程度）やサンドリサイクルを実施します。<br>陸地側に過剰に堆積した飛砂を海岸線へ戻します。 |

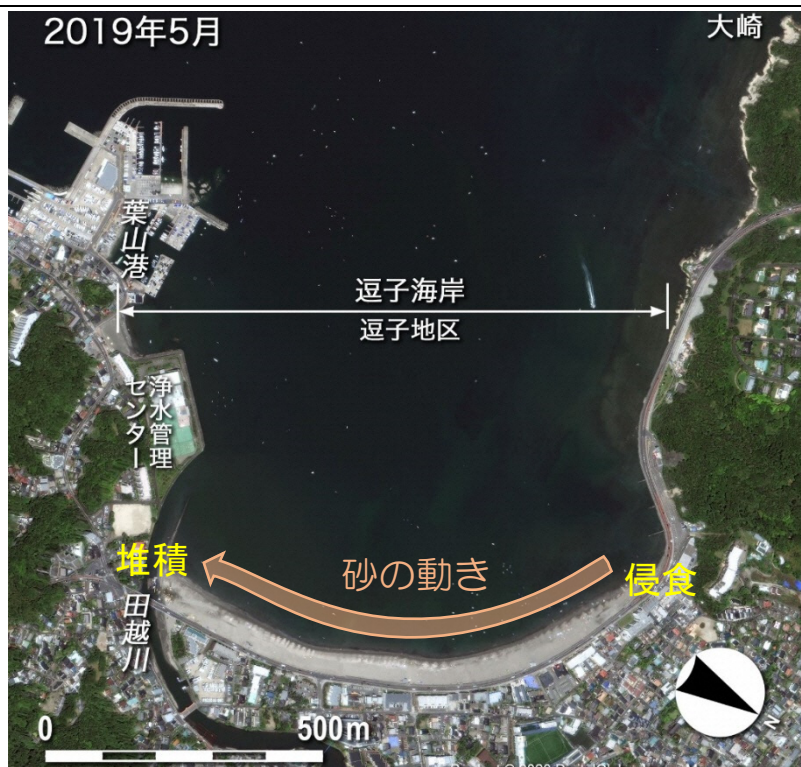
逗子海岸逗子地区は、三浦半島の付け根に位置し、北端の大崎と南側の葉山港に挟まれた奥深い長さ1.1kmのポケットビーチです。ポケットビーチの南端に葉山港の防波堤が伸ばされたことで、防波堤により波がさえぎられた結果、波の遮へい域へ向かう砂の動きが発生し、北側では砂浜が狭まり、南側では砂浜が広がりました。砂浜が狭まった北側では、満潮時には背後の道路護岸へ波が直接作用する状況となっています。このため、田越川河口部で砂を採取し、その砂を北端部へ運ぶサンドリサイクルを進めてきており、砂浜保全に一定の効果をあげています。

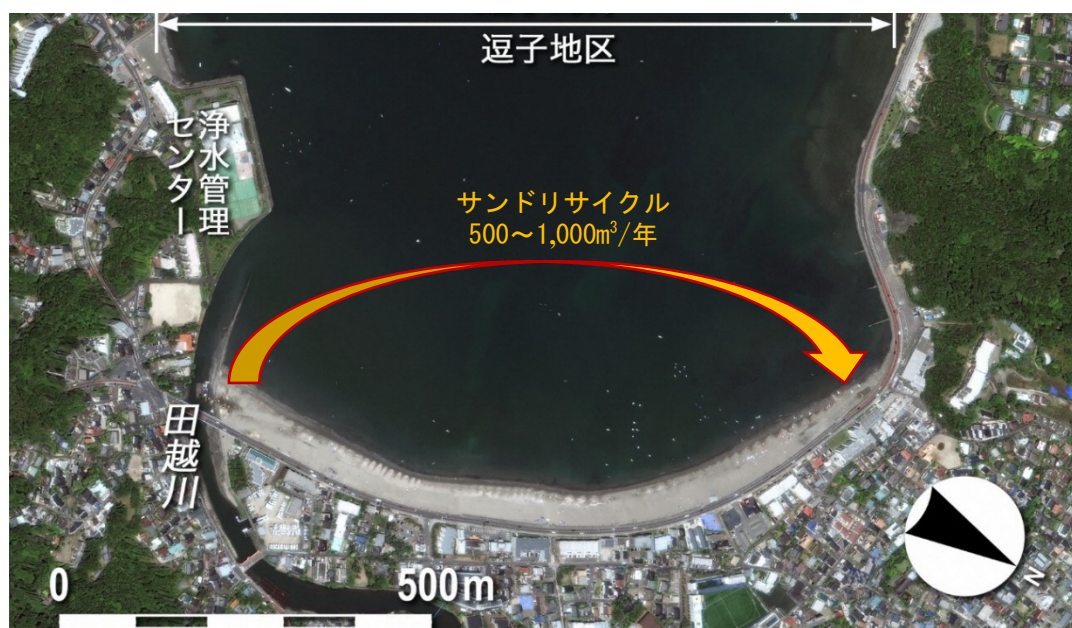
# 【侵食対策・維持管理のイメージ】

| 逗子海岸 | 侵食対策計画 |
|---|---|
| 逗子地区 | 北部の侵食状況をモニタリングし、南部から北端部へのサンドリサイクル（500～1,000m <sup>3</sup> /年）を行います。 |

| 逗子海岸 | 維持管理 |
|---|---|
| 逗子地区 | <p>必要に応じて南部から北端部へのサンドリサイクル（500～1,000m<sup>3</sup>/年）を行います。</p> <p>注1）飛砂堆積の著しい箇所では、必要に応じて砂の海側への押し出しを行います。</p> <p>注2）以下の田越川河口への土砂流入防止対策についても検討します。</p> <p>田越川導流堤を通過する砂移動の防止対策（導流堤の改良等）</p> <p>河道への飛砂防止対策</p> |

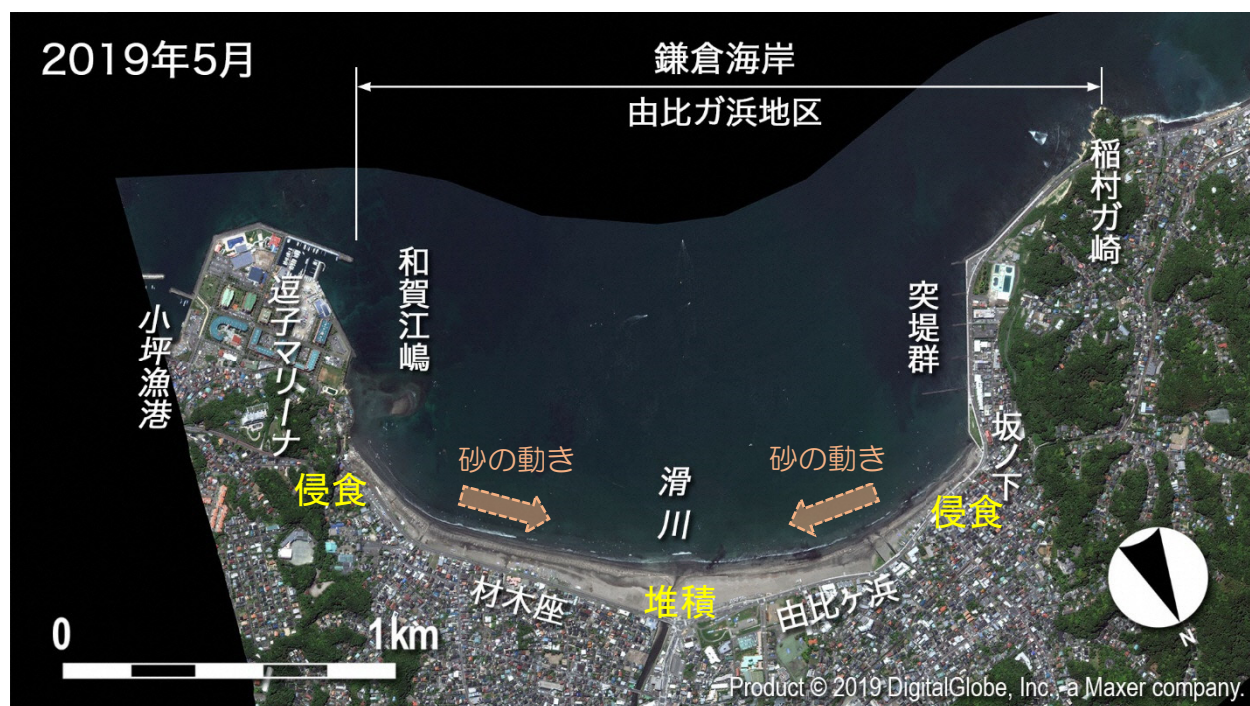
鎌倉海岸由比ガ浜地区は、西側を坂ノ下の埋立地により、東側を逗子マリーナに挟まれた長さ 2.2km のポケットビーチで、中央には滑川が流入している砂浜海岸です。由比ガ浜地区では、サンドリサイクルにより浜幅の狭い海岸の両端部に投入した砂が中央に向かって動いており、両端部では浜幅が狭い状況が続いています。一方、中央部の滑川河口周辺では浜幅が広く堆積傾向にあり、砂浜の砂が細かいために、背後地への飛砂が問題となっています。このため、飛砂によって溜まった砂を定期的に両端部の砂浜へ戻すサンドリサイクルを行うとともに養浜も行っていますが、両端部に投入した砂は留まることなく中央部に向かって移動しています。

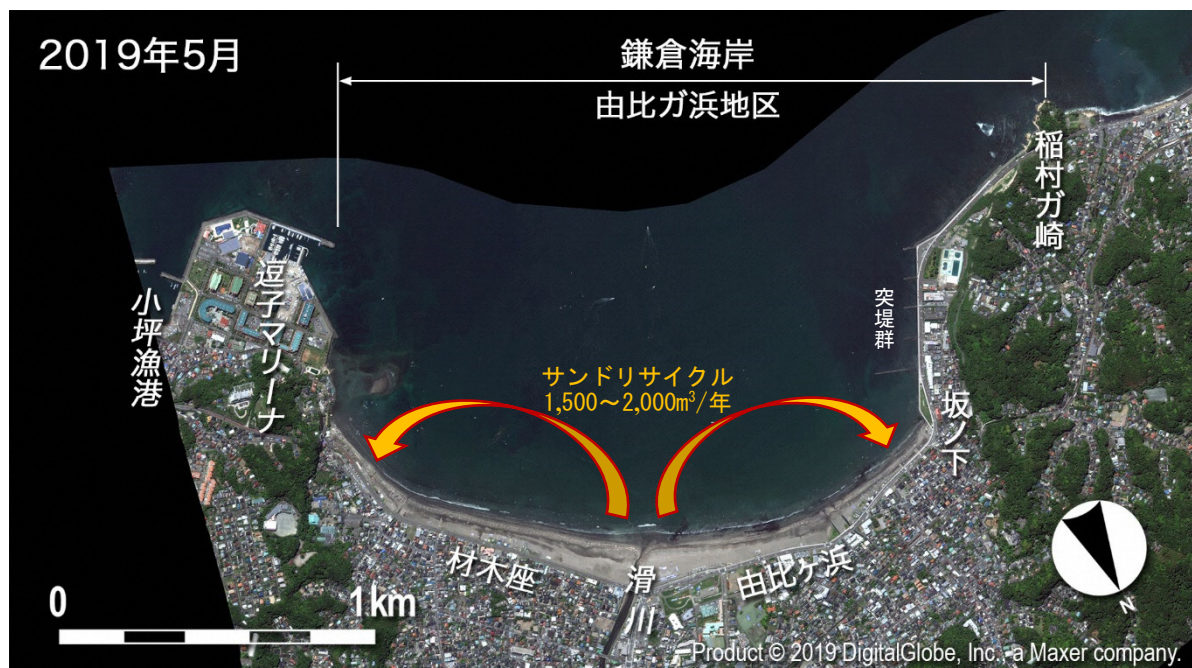
## 【維持管理のイメージ】

| 鎌倉海岸 | 維持管理 |
|---|---|
| 由比ガ浜地区 | 中央の滑川河口周辺からのサンドリサイクル（1,500~2,000m <sup>3</sup> /年）により砂浜を維持します。 |
