(仮称) 三戸プロジェクト  
環境影響予測評価実施計画書

補足資料

令和 5 年 11 月 28 日 (火)

京浜急行電鉄株式会社

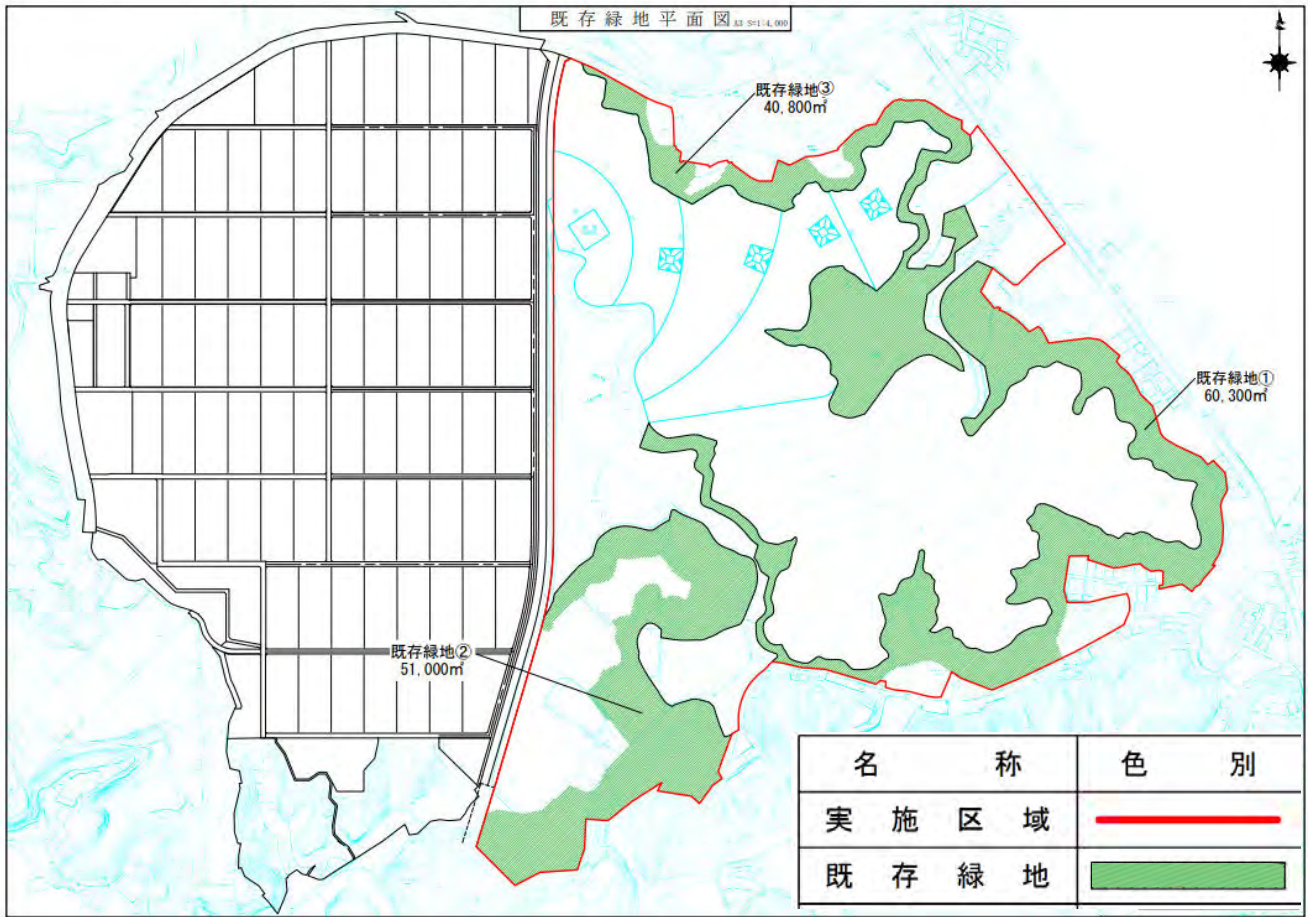
図 2 (1) 現況の緑地

現況と事業実施後の緑地の面積は表1に、範囲は図2(1)、(2)に示すとおりです。

事業実施に伴い失われる緑地に対し、回復緑地により約57%がカバーできるものと考えています。

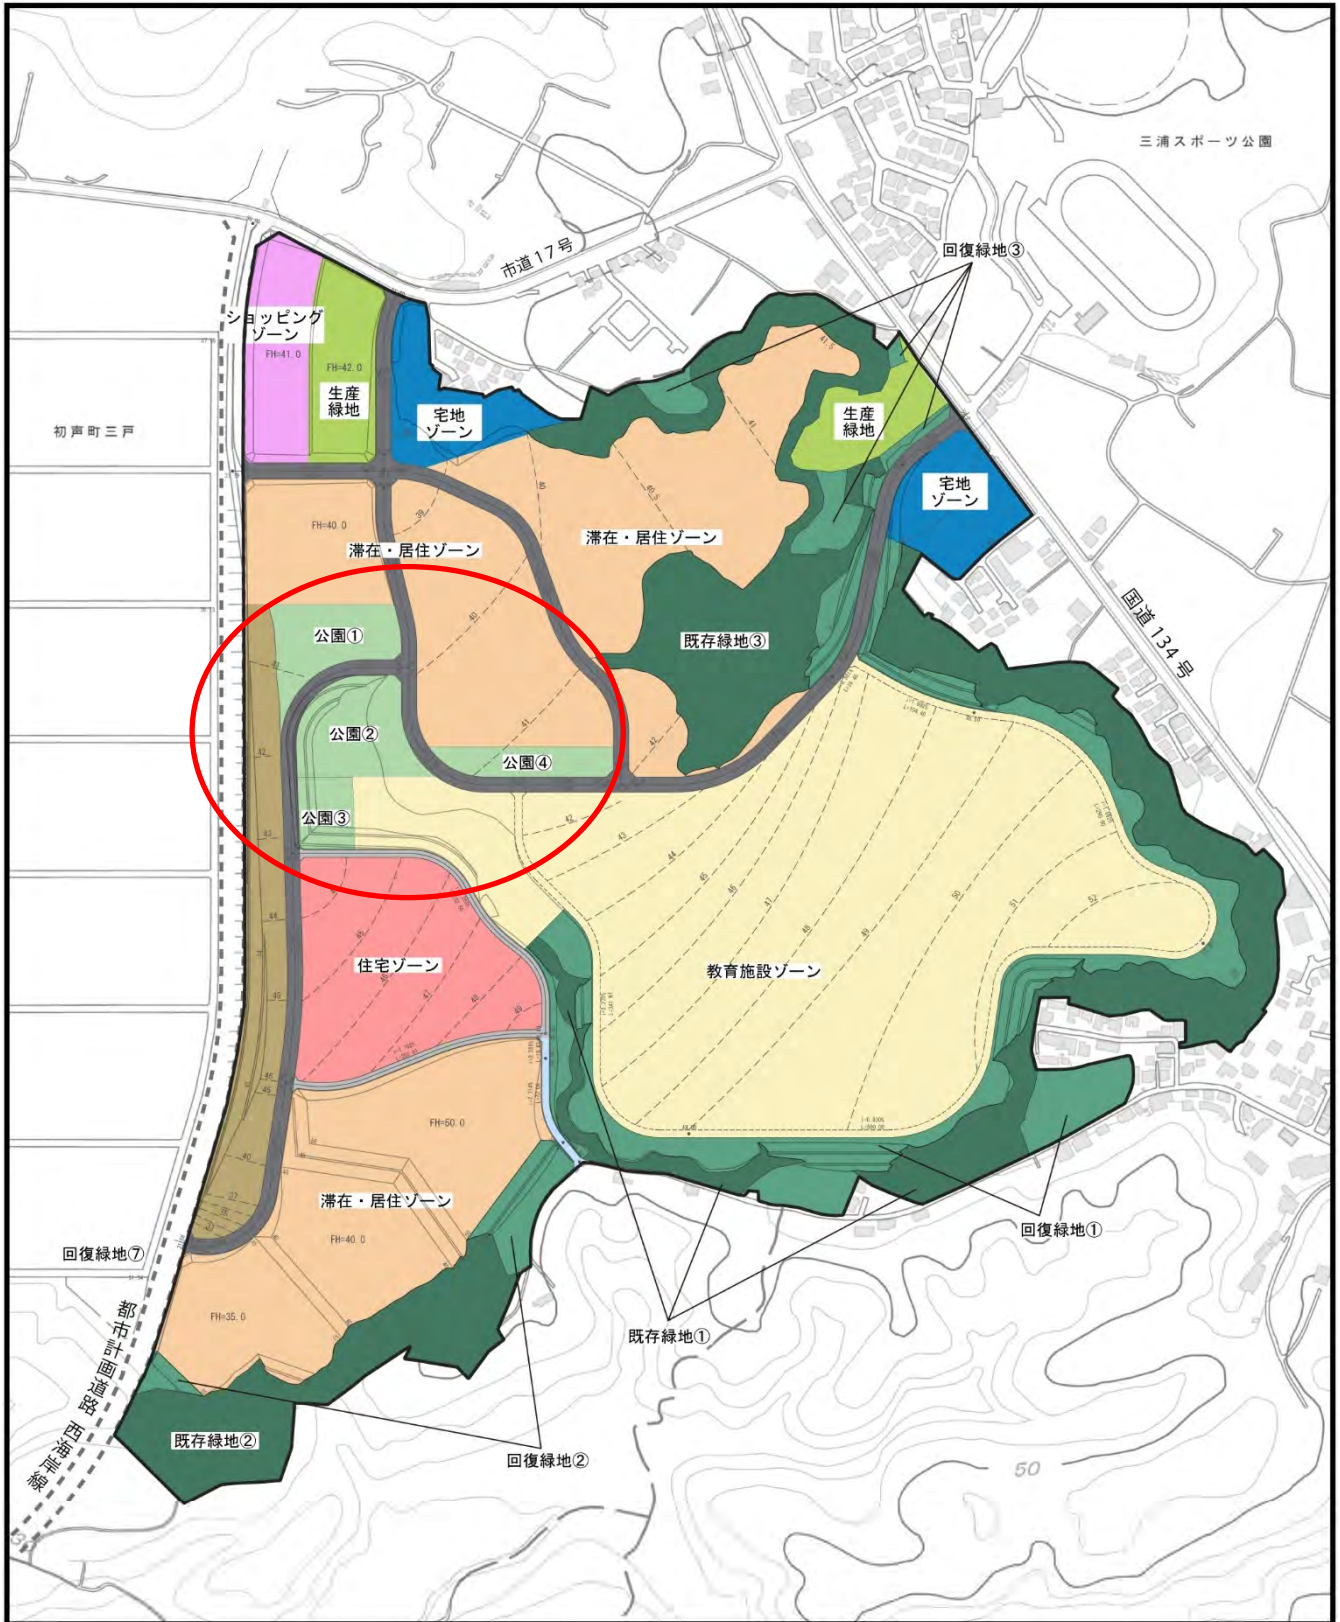
図3 公園の凡例の色の変更箇所

土地利用計画図の公園の凡例の色は、図3に示すとおり訂正し、予測評価書案において修正いたします。

なお、当図については、ご質問「0-1」の回答と同様、既存緑地と回復緑地の範囲を訂正しています。

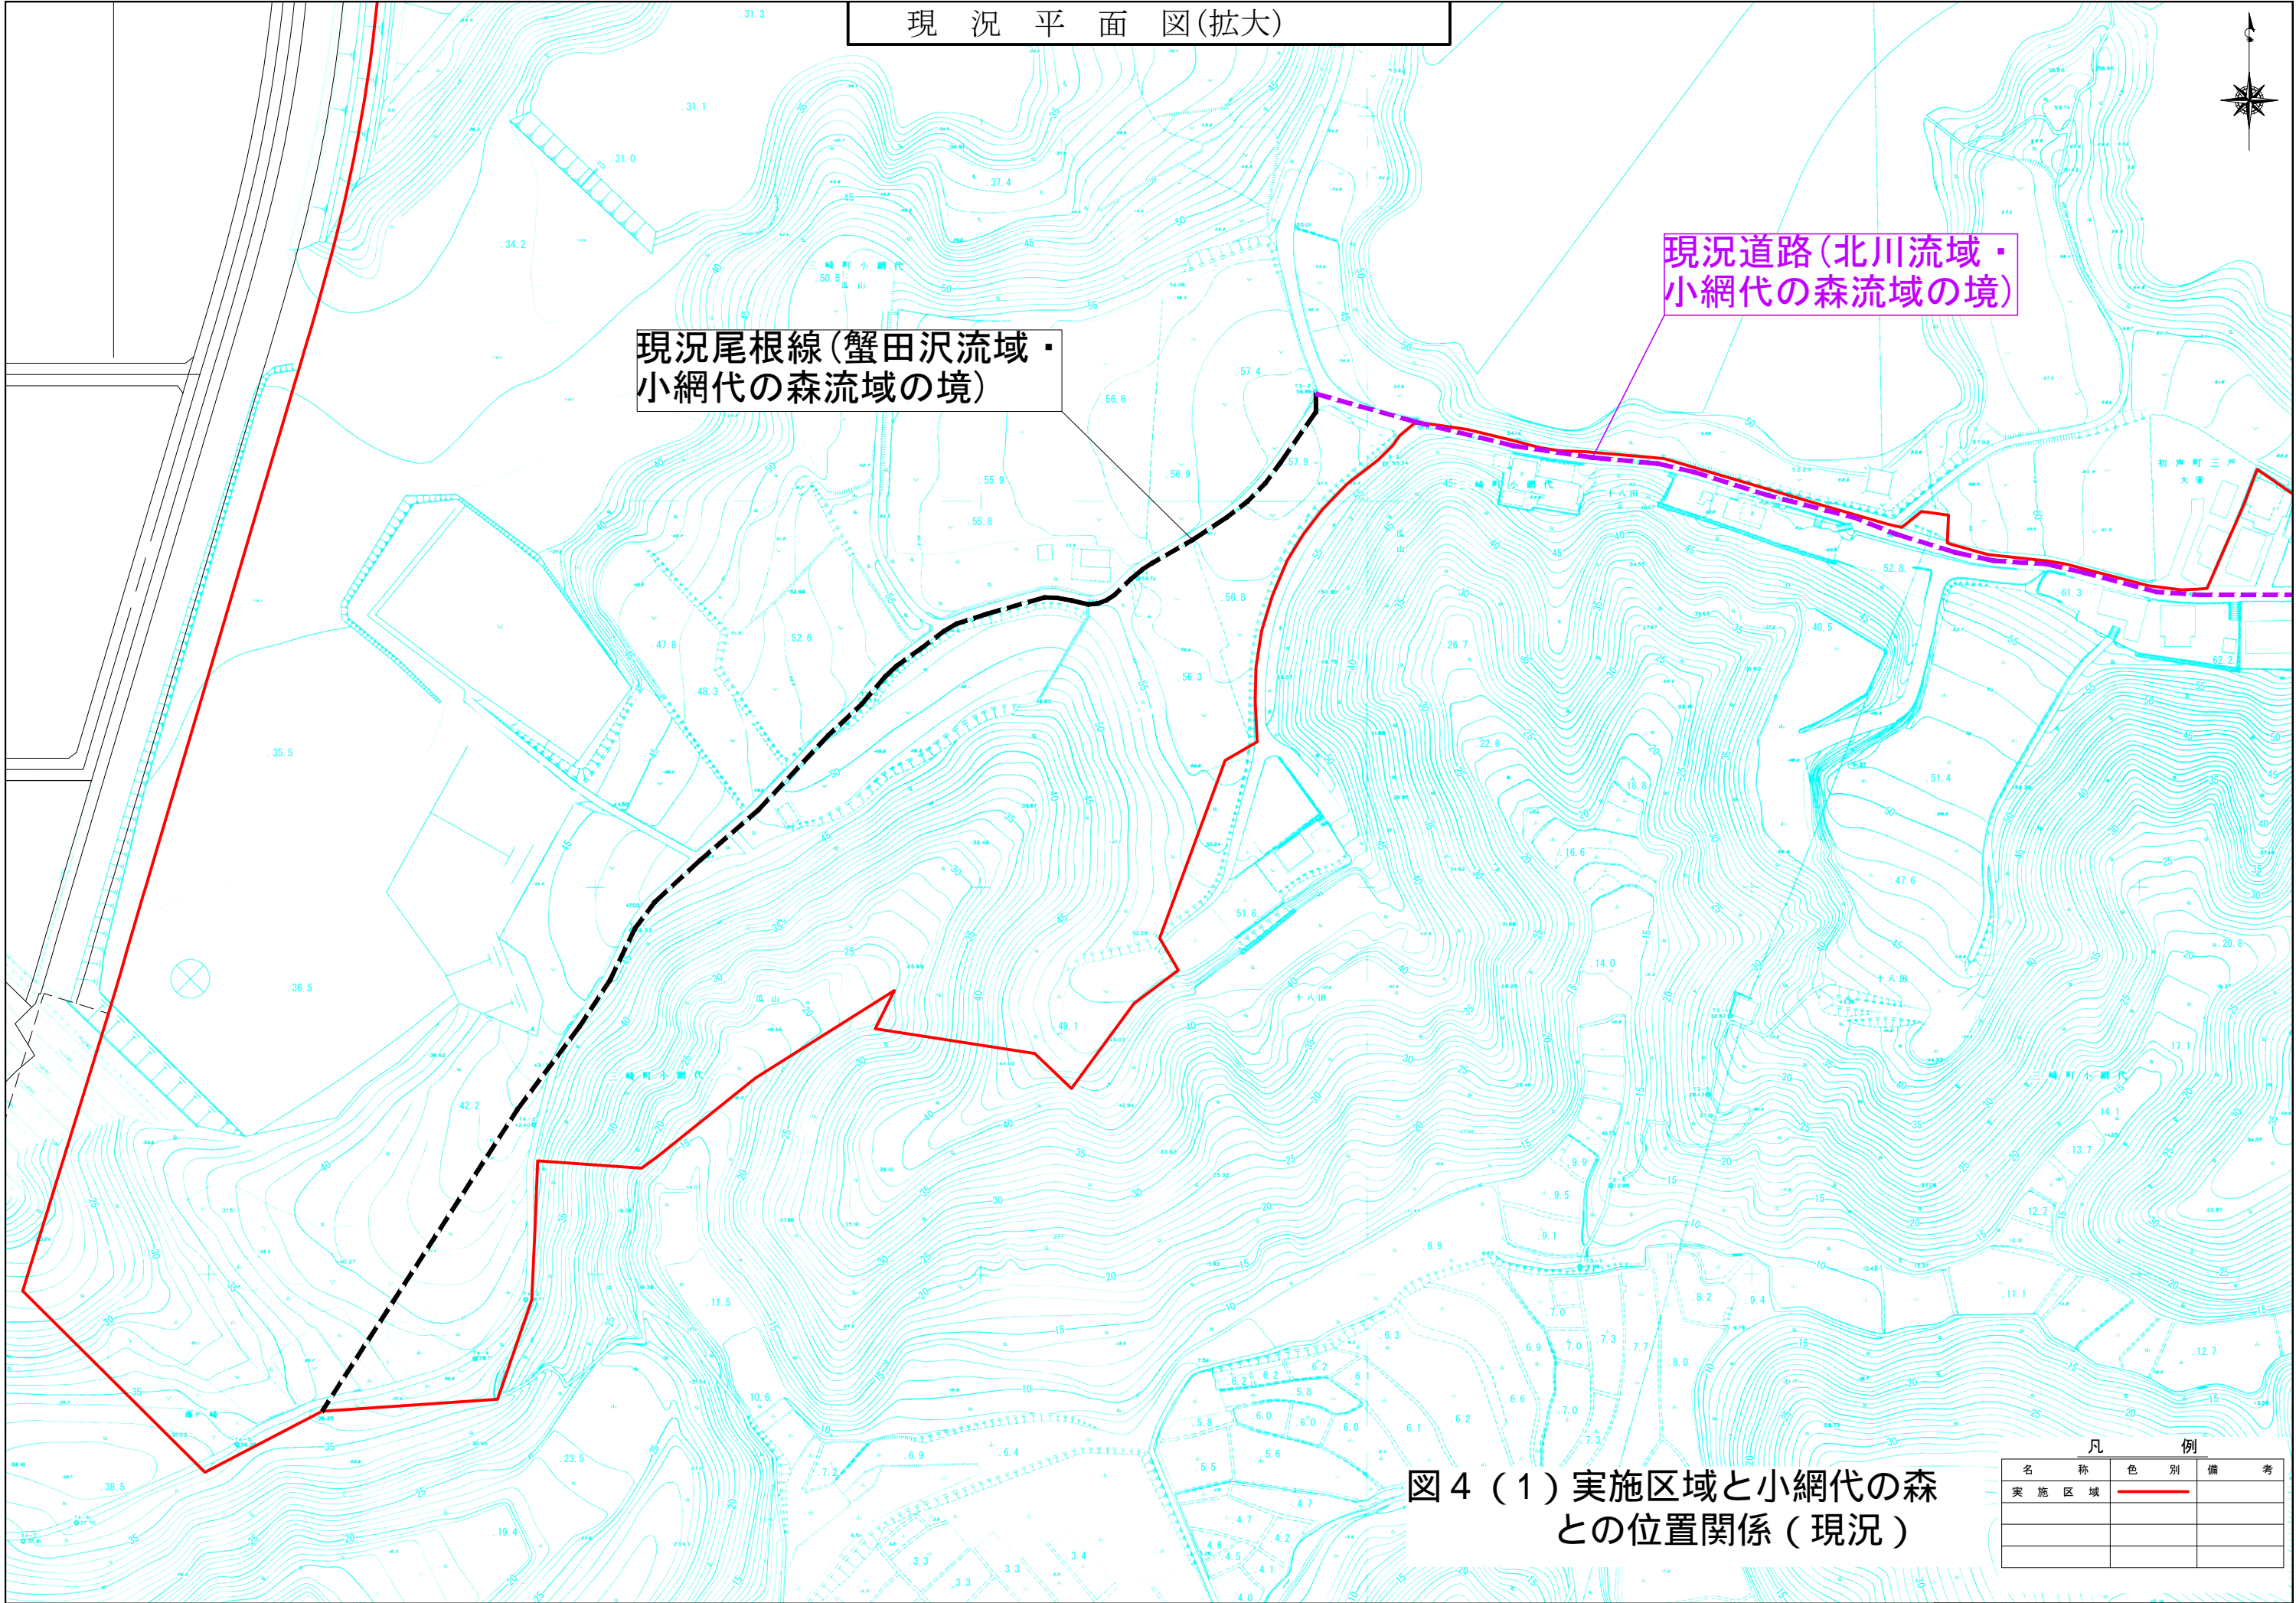
図4(1) 実施区域と小網代の森との位置関係(現況)

実施区域と小網代の森との位置関係は、図4(1)、(2)に示すとおりです。

実施区域と小網代の森の境界の東側については、境となっている現況道路部分が尾根となっており、実施区域境界から内側に幅員20m以上の緑地帯を整備する計画としております。

実施区域と小網代の森の境界の西側については、実施区域内側が尾根となっておりますが、実施区域境界から内側に幅員20m以上の緑地帯を整備する計画としております。

現況尾根線(蟹田沢流域・小網代の森流域の境)

現況道路(北川流域・小網代の森流域の境)

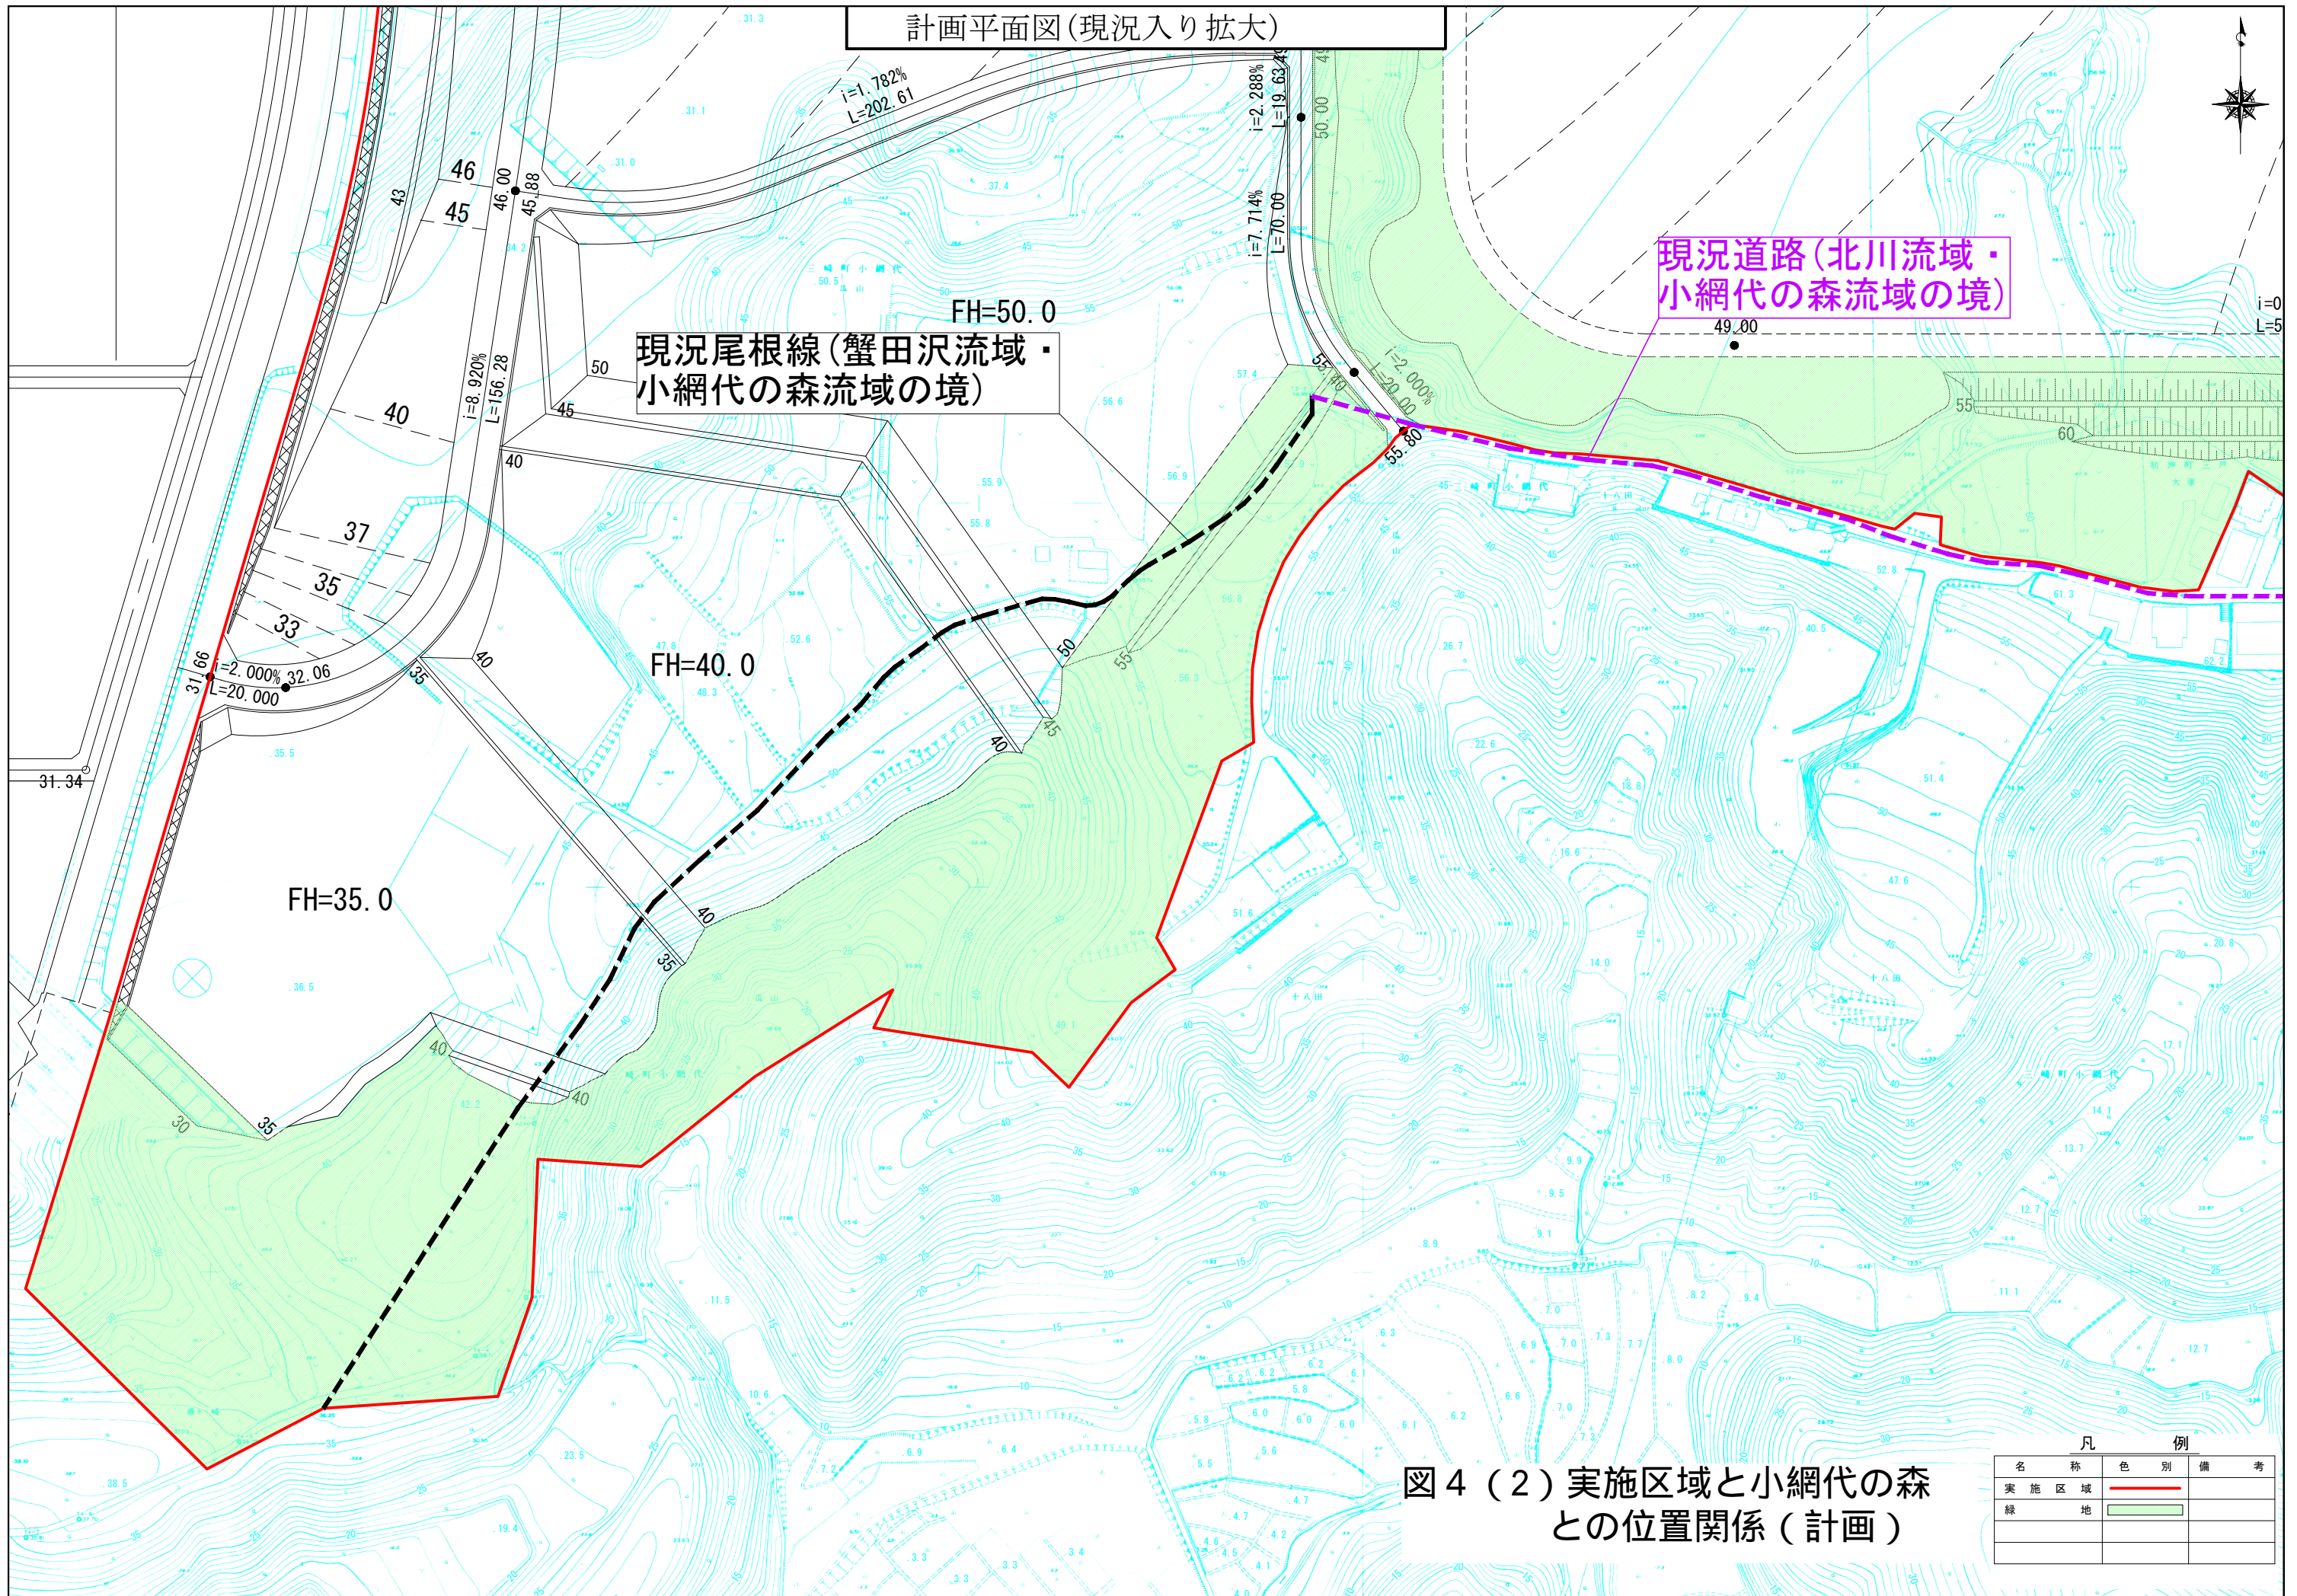
図4(2) 実施区域と小網代の森との位置関係(計画)

現況尾根線(蟹田沢流域・小網代の森流域の境)

現況道路(北川流域・小網代の森流域の境)

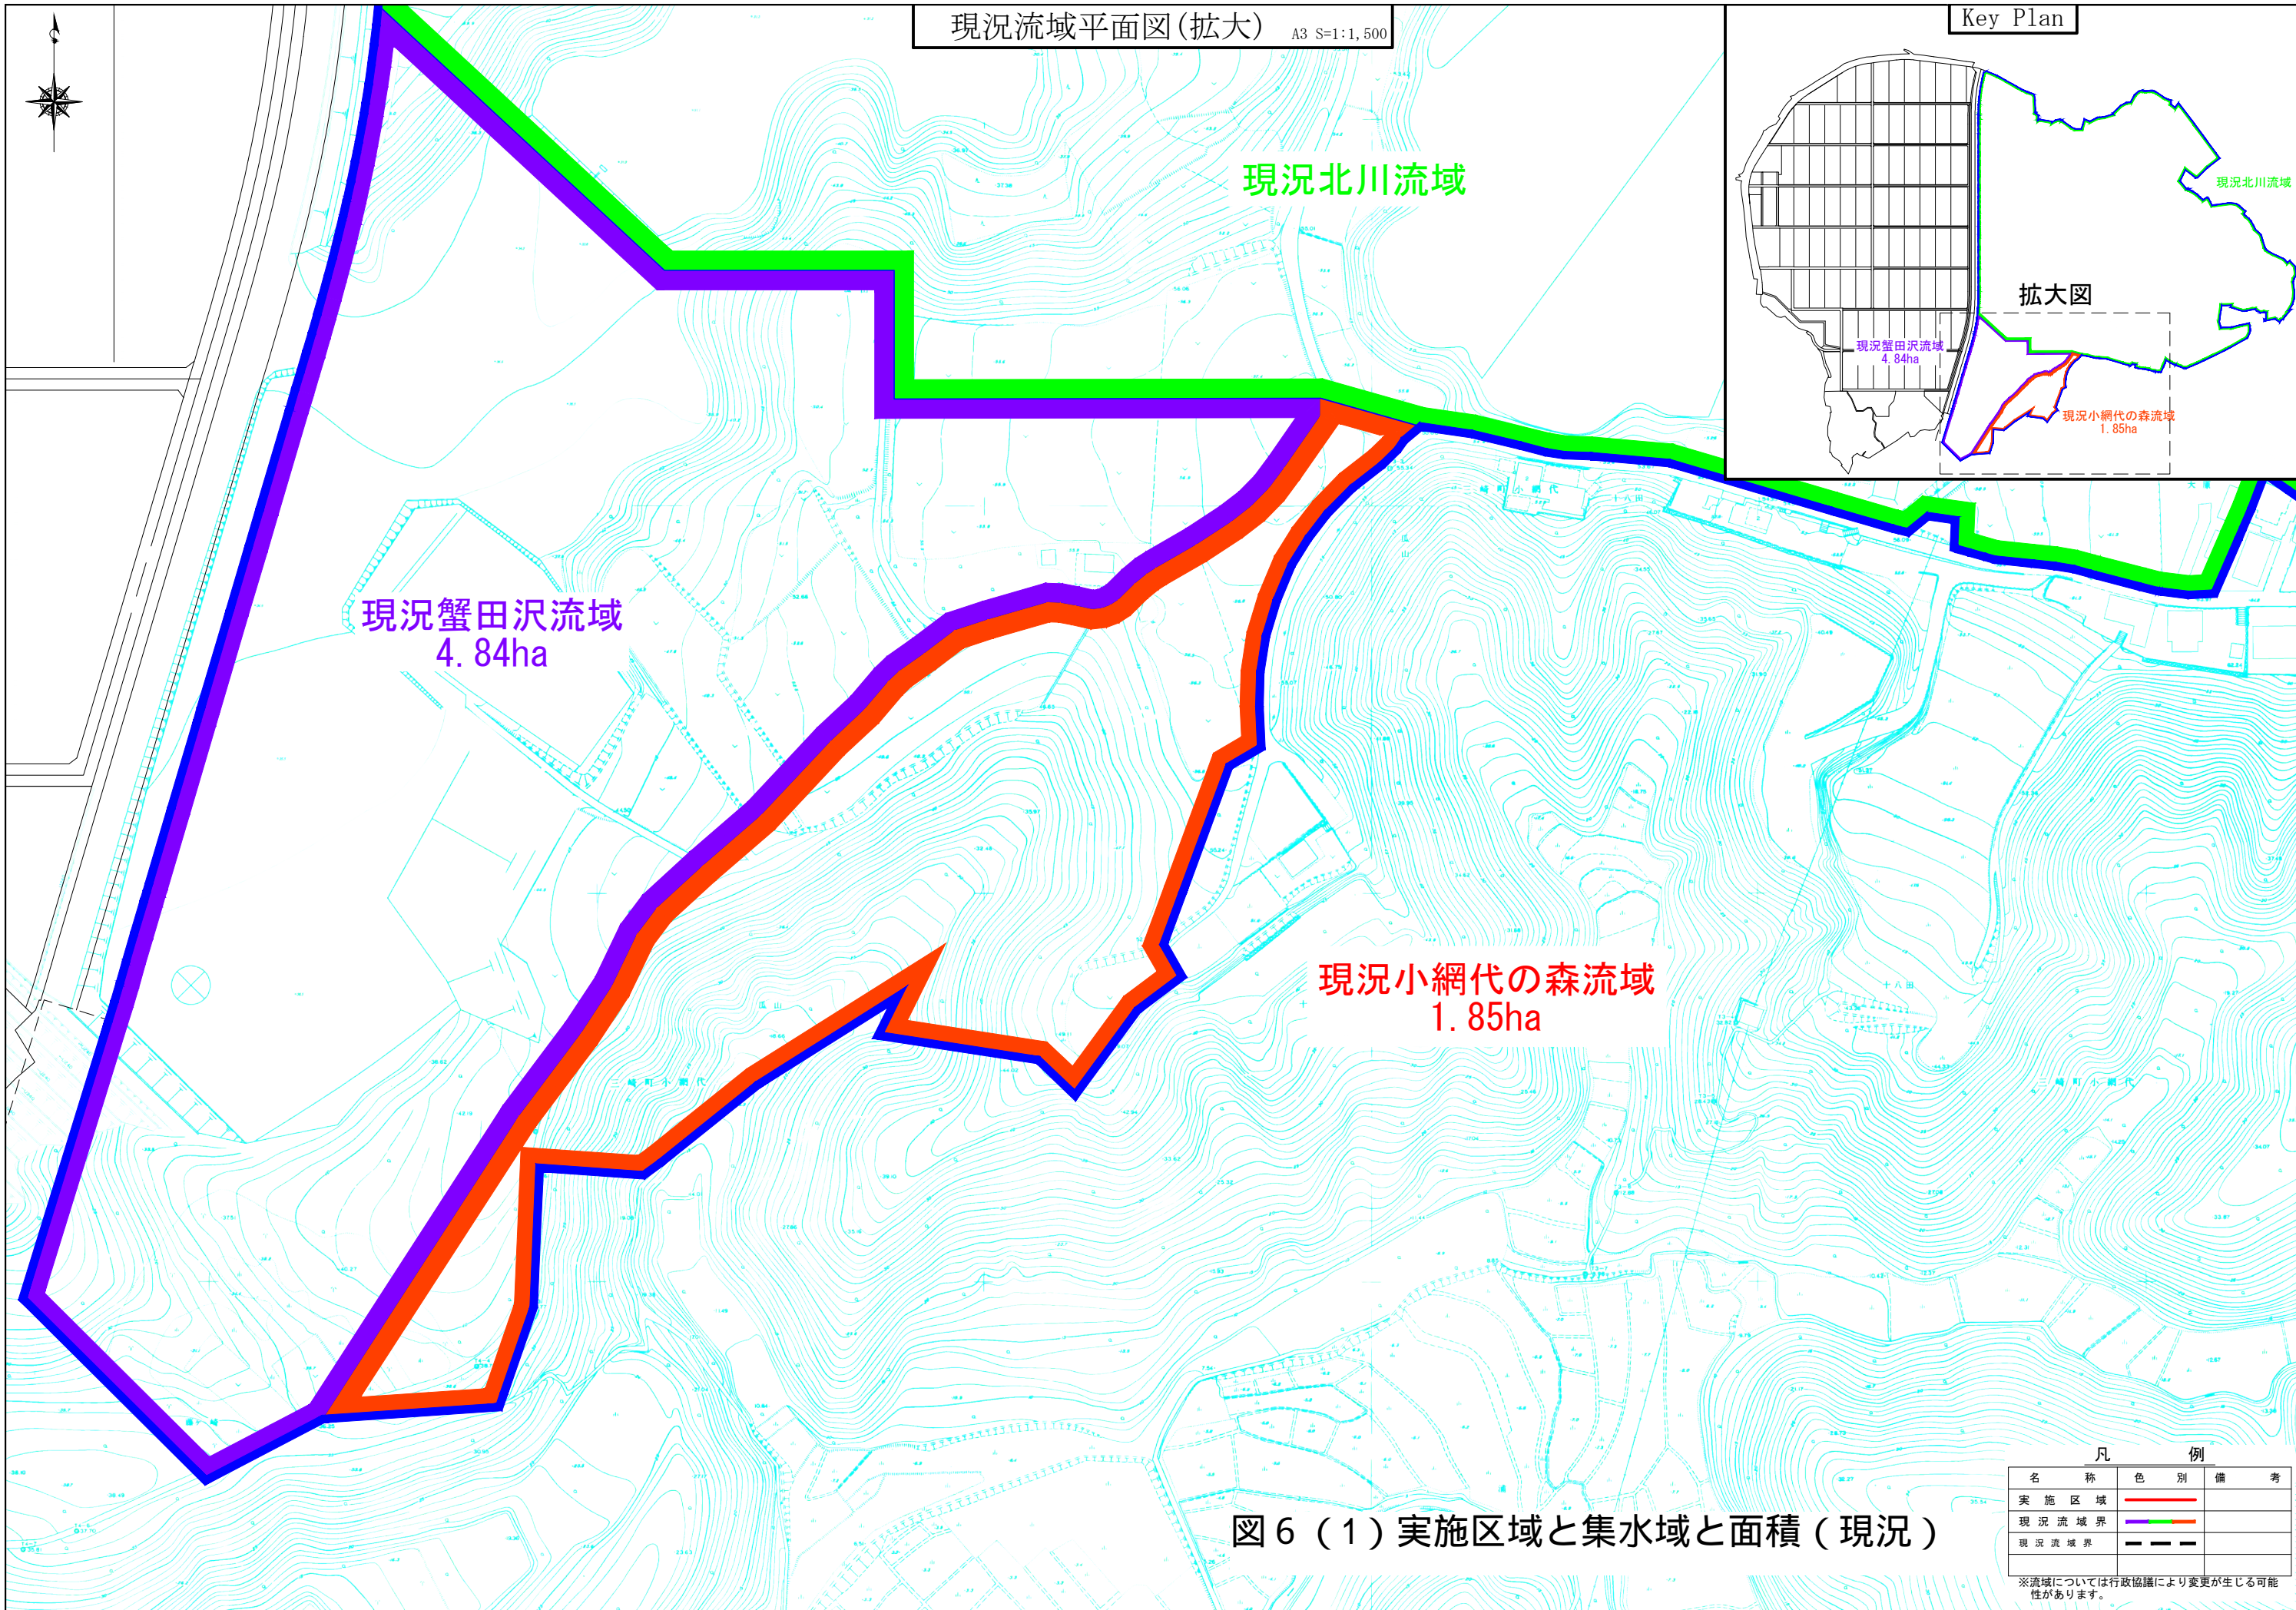
図6 (1) 実施区域と集水域と面積 (現況)

事業実施による集水面積の変化については、図6(1)、(2)に示すとおり、小網代の森流域は約0.68haの減少、蟹田沢流域は約0.34haの減少にとどまっております。本事業では大規模な集水域の改変、地下水の汲み上げは行わないことから、水量低下による著しい影響は想定しておりませんが、今後、予測評価を行う中で、供用後において例えば浸透型の施設を設ける等の環境保全措置を検討してまいります。

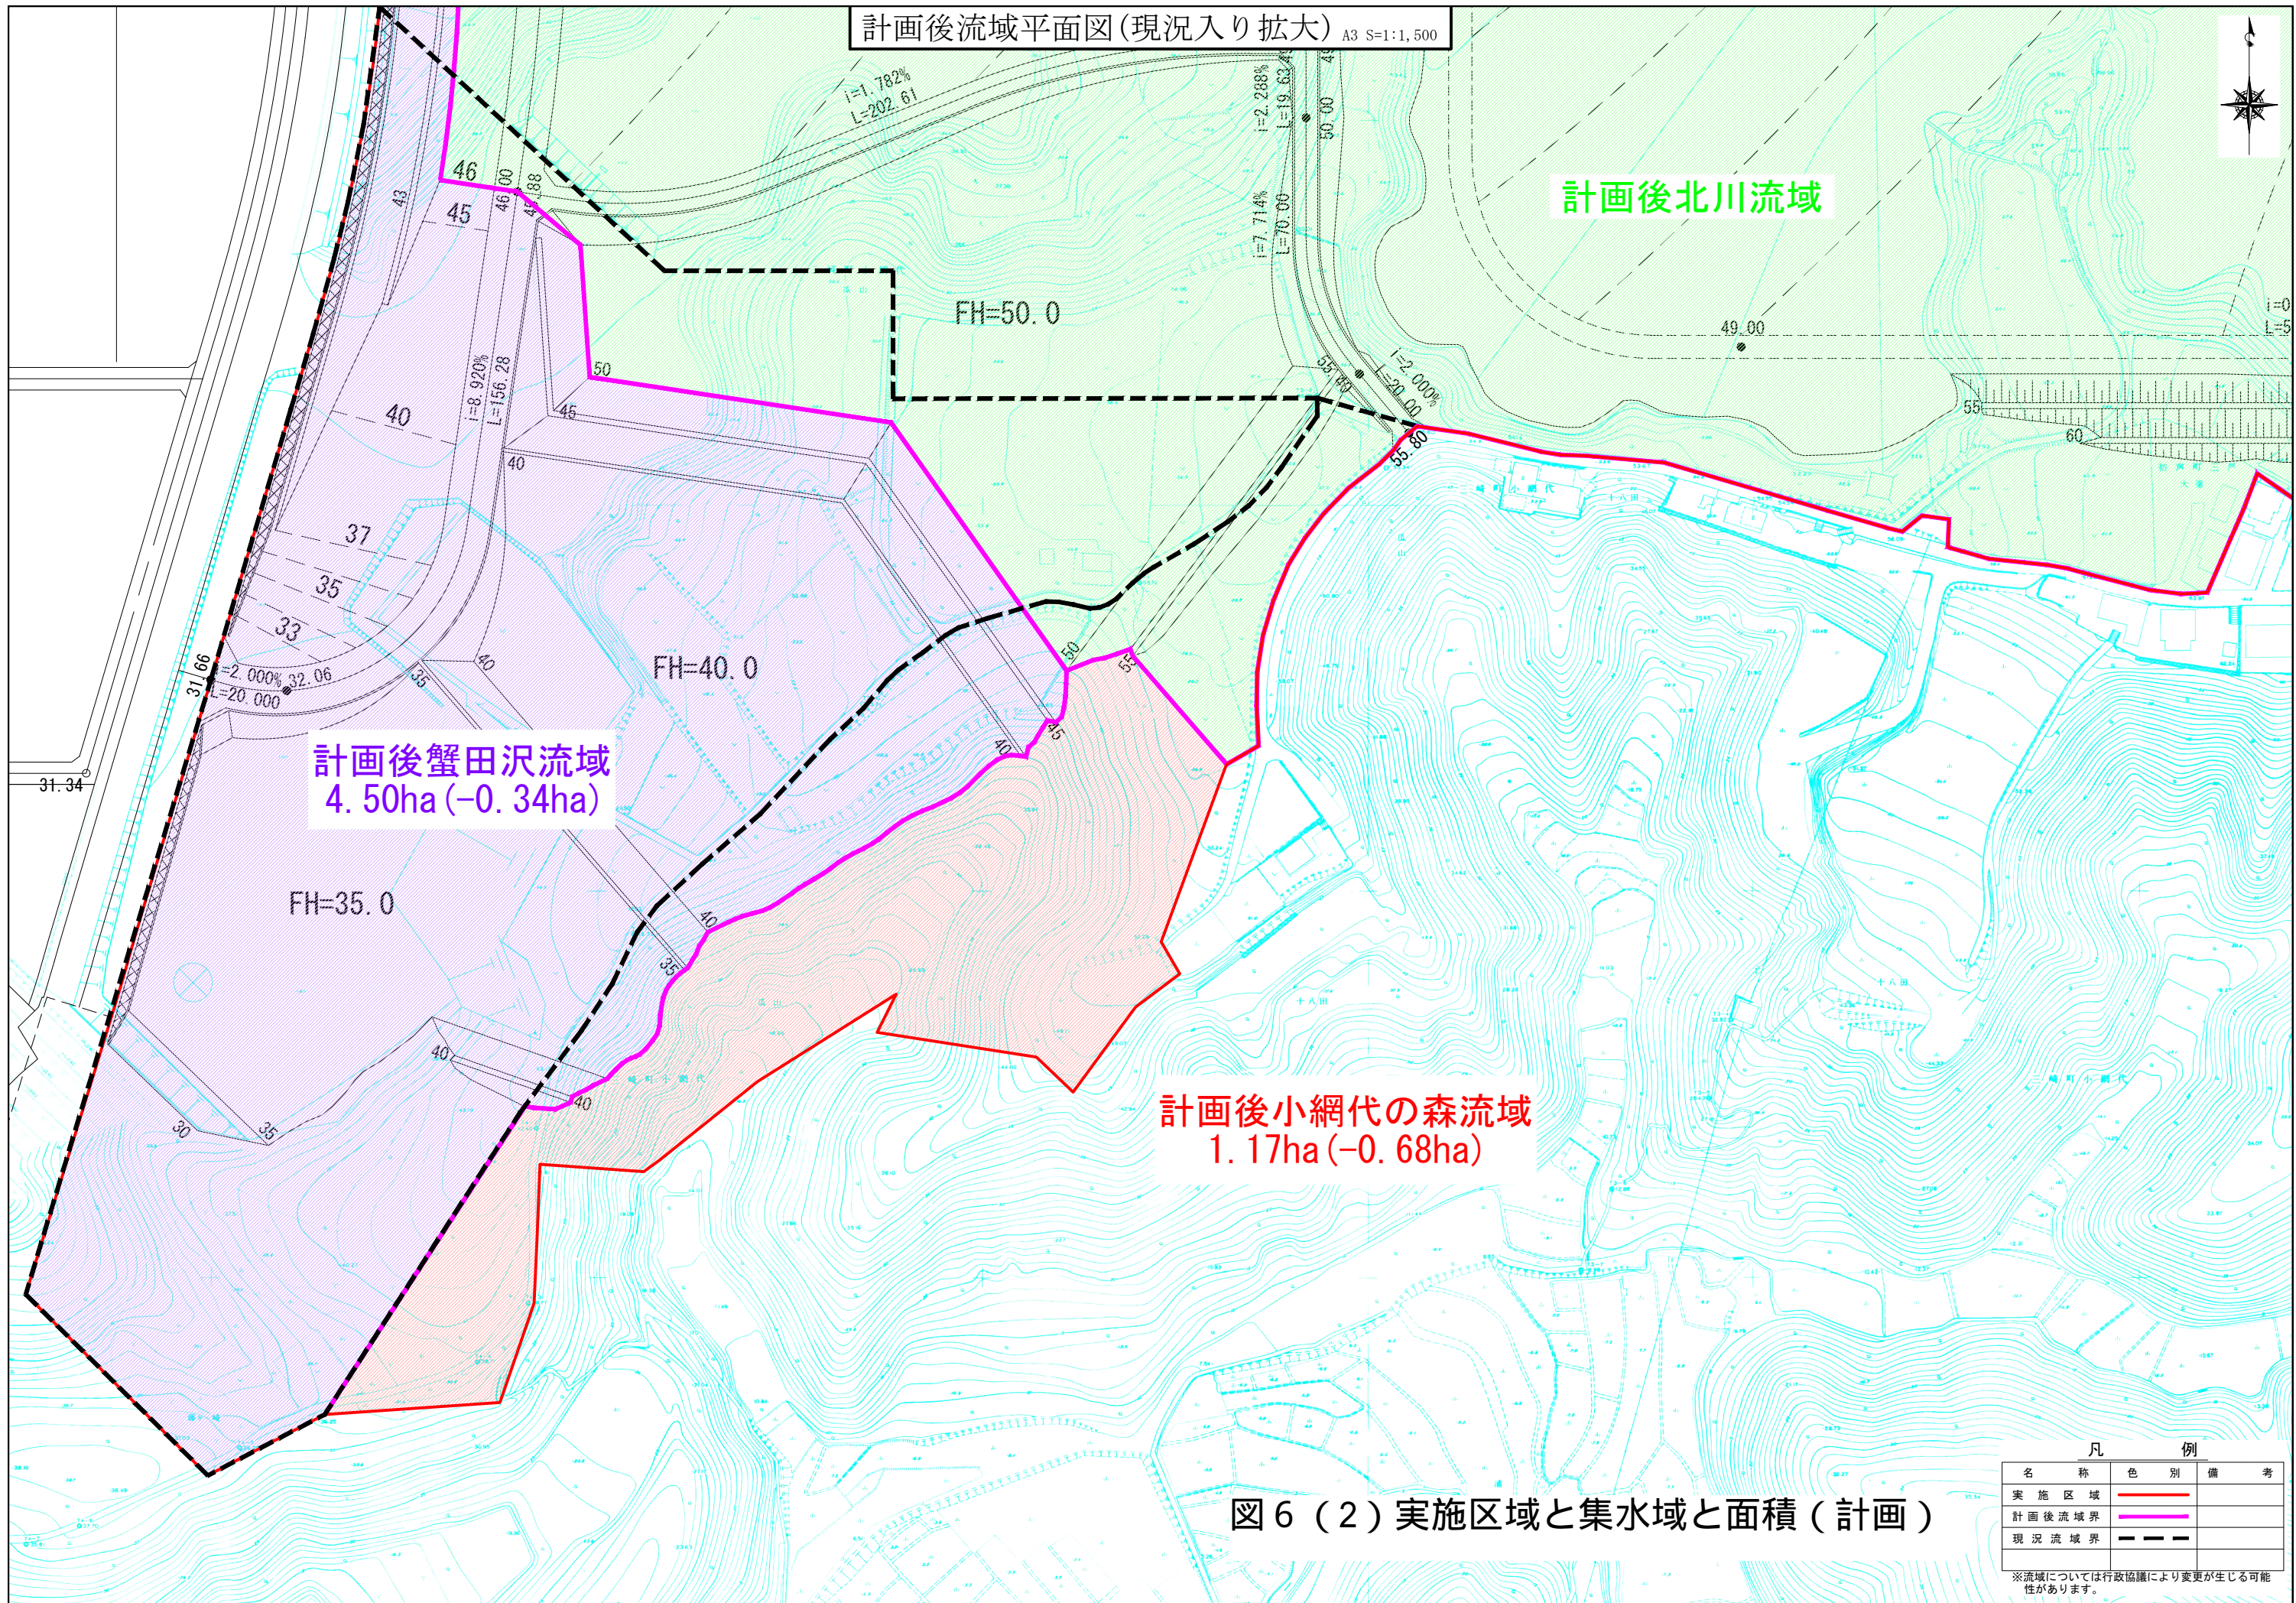
図6(2) 実施区域と集水域と面積(計画)

計画後蟹田沢流域  
4.50ha (-0.34ha)

計画後小網代の森流域  
1.17ha (-0.68ha)

計画後北川流域

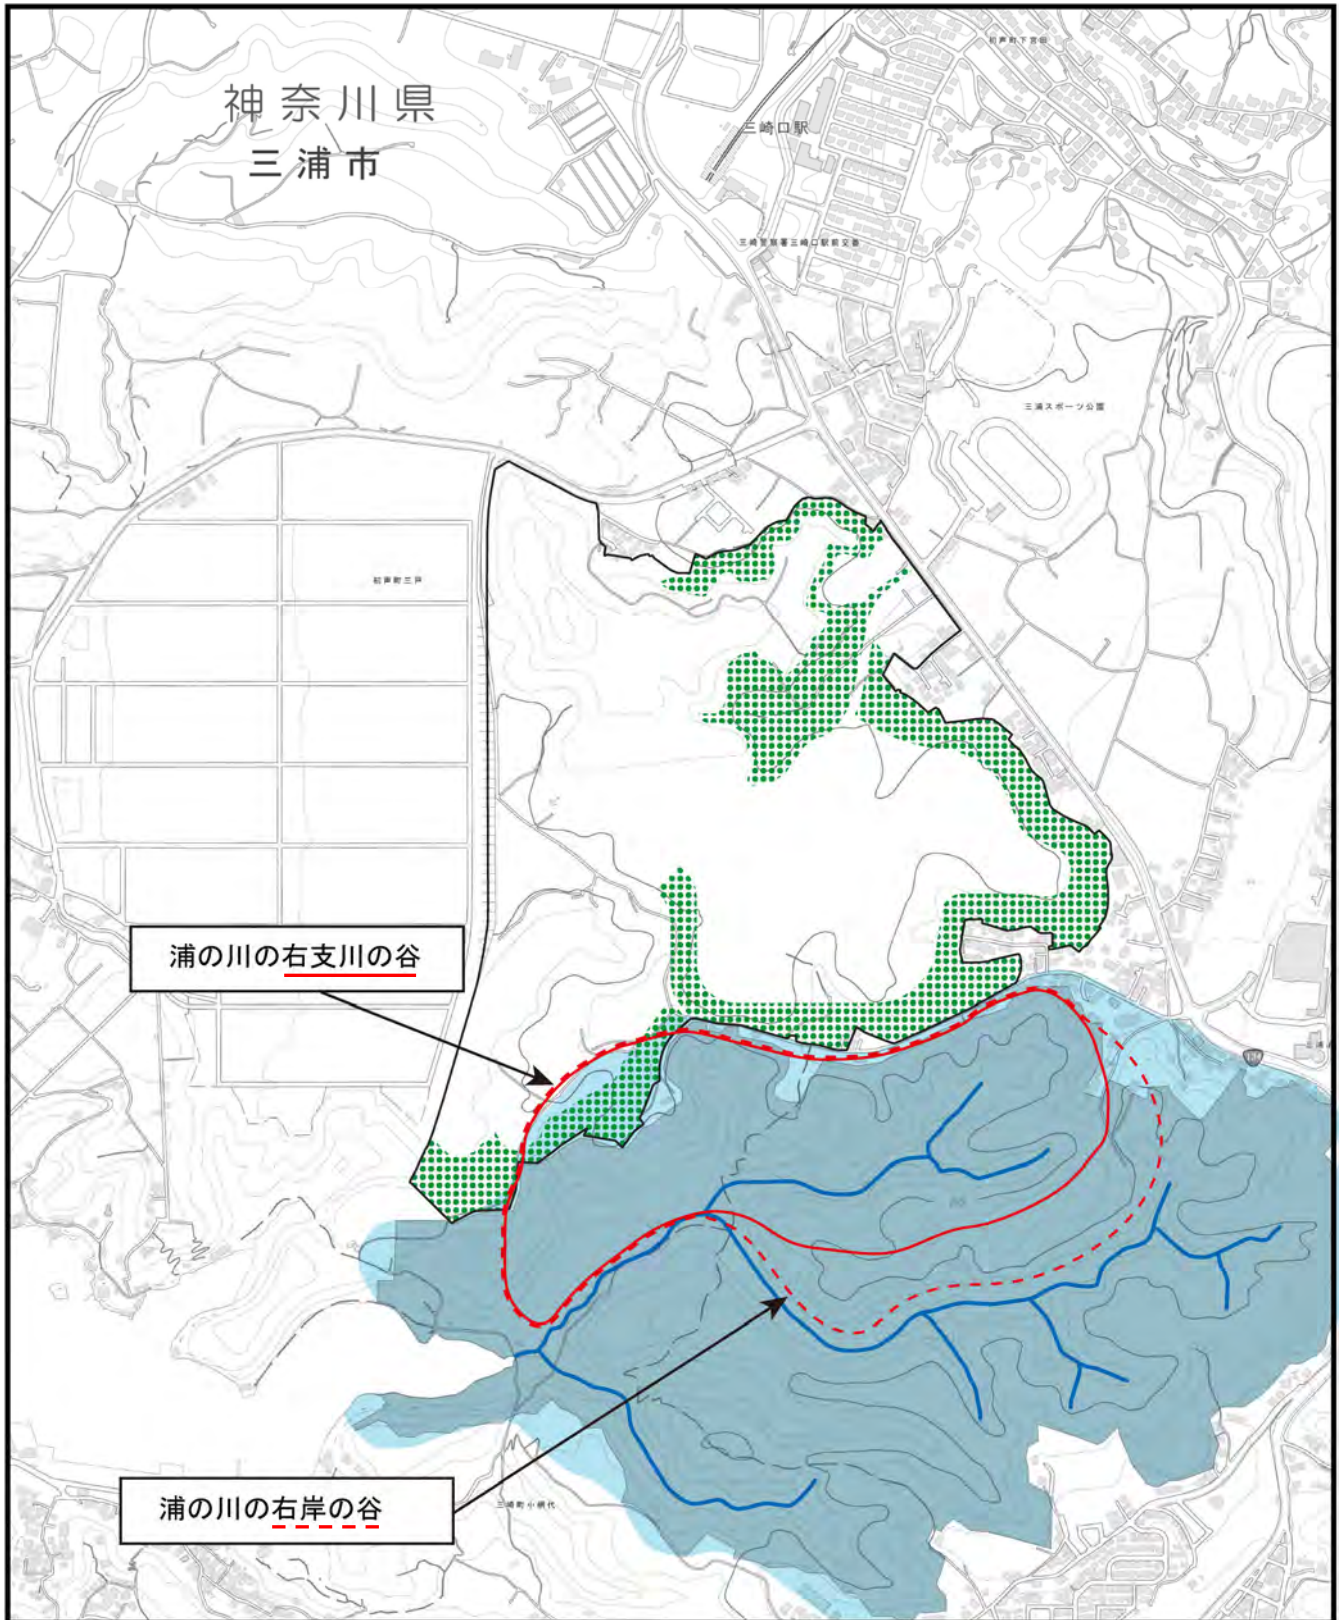
図 7  
実施区域と小網代の森の集水域

一方、浦の川の右支川の谷、浦の川の右岸側を含む小網代の森の集水域は、図7に示すとおり広く、そのうち改変される実施区域内の集水域はごく一部となっていることから、流量を把握する調査は想定しておりません。

注) 図中の青色の実線は、浦の川を示しています。  
資料：「小網代の森リーフレット（神奈川県）」等

実施区域の南西部は、前掲の図7に示したとおり、小網代の森である浦の川の右岸側の集水域の一部を含む範囲となっています。

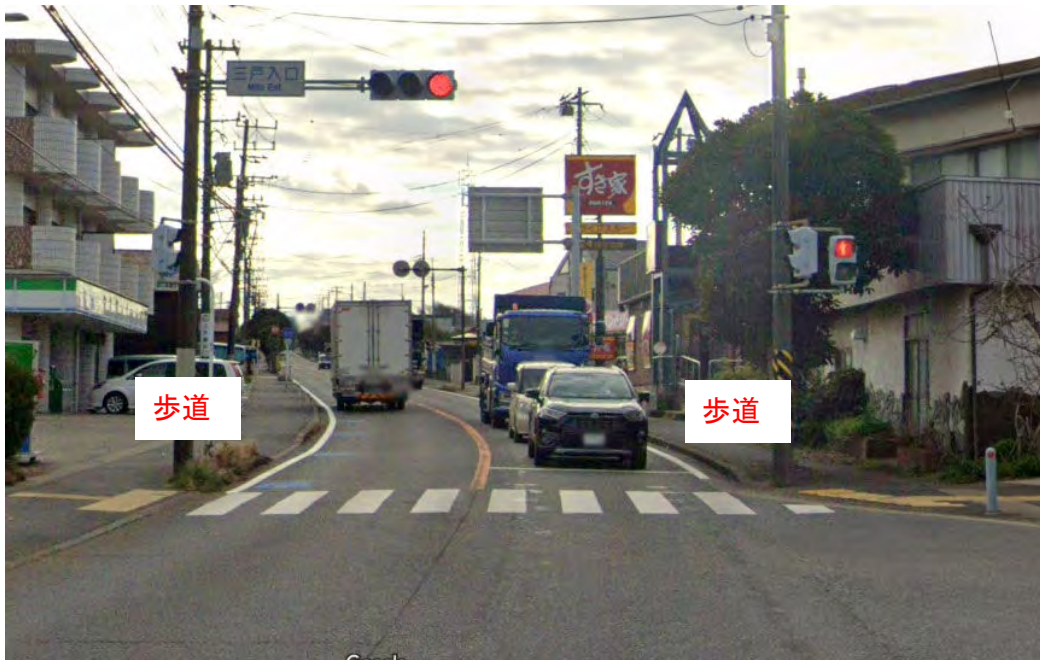
国道134号線（三戸入口交差点）

なお、国道134号線及び市道17号の道路構造は、写真に示すとおりであり、歩道により歩車分離されています。

写真 国道134号線及び市道17号の道路構造
