No. 4 茅ヶ崎海岸（中海岸地区）海岸高潮対策事業

◆ 事業概要

2) 評価対象事業の概要

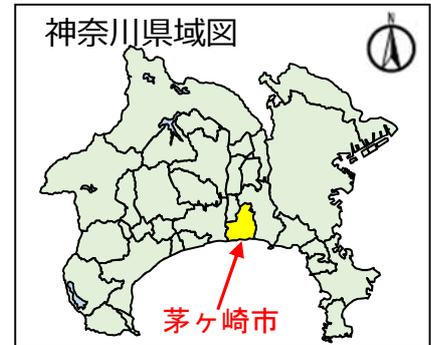
侵食の進行状況

- ・ 茅ヶ崎海岸は、相模湾に面した砂浜と松林が続く、風光明媚な全長約5kmの海岸である。
- ・ 茅ヶ崎海岸の砂浜は、主に相模川から流れ出した土砂が波や風によって東向きに運ばれ、長い年月をかけて形成されたものである。
- ・ しかし、相模川に治水や利水を目的とした相模ダム（昭和22年完成）などが建設されたことや昭和30年代に大規模な砂利採取（約141万m³/年）が行われ、川から流れ出る土砂量が減少したことから、海岸が侵食された。
- ・ このため、養浜※による砂浜の回復を図ることで、背後地の安全確保、利用の促進などを行うこととした。

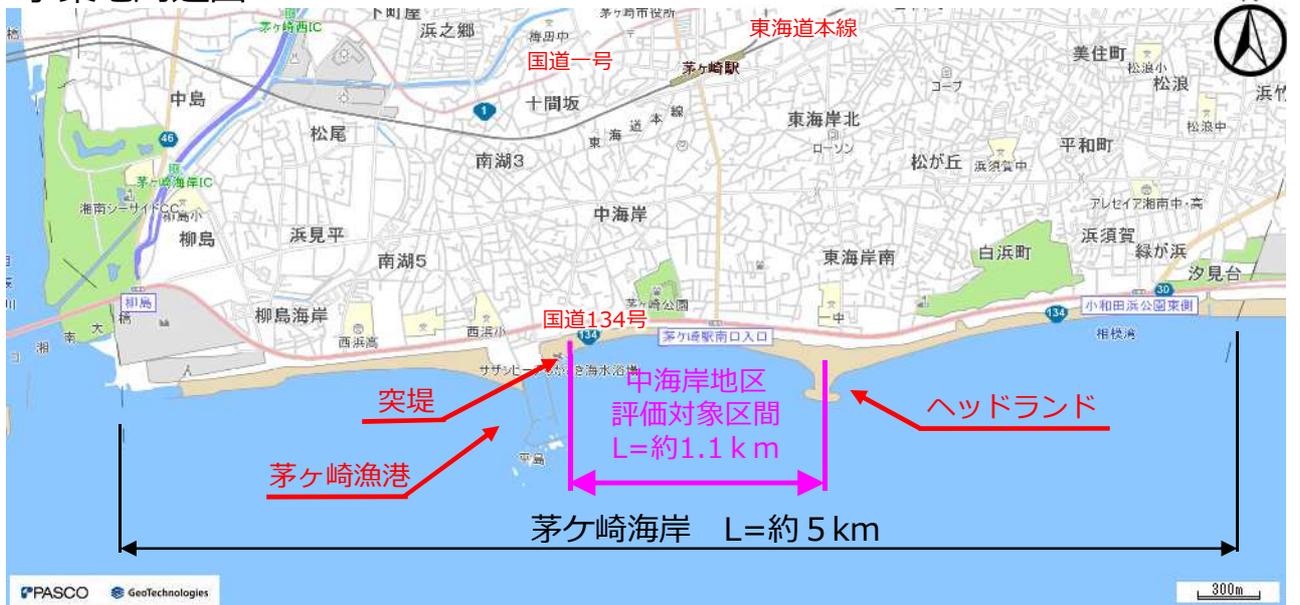
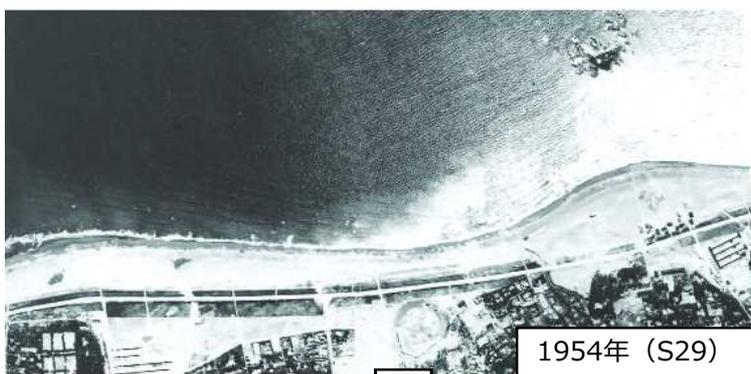
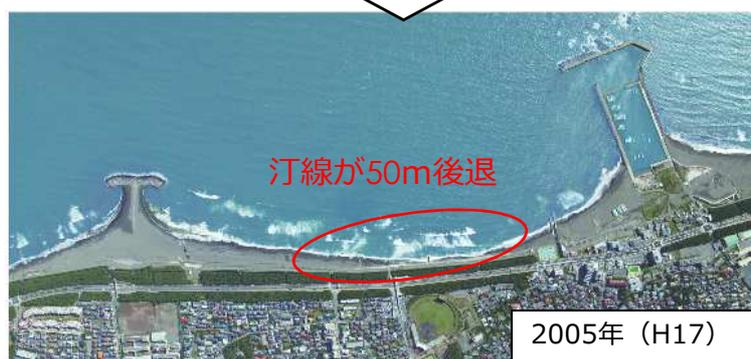
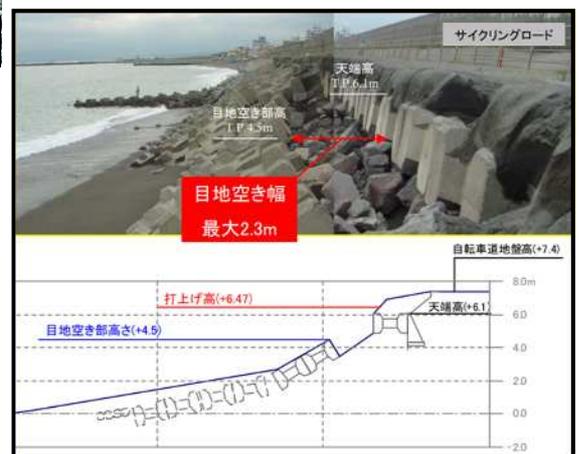
事業地周辺図

- ・ 評価対象区間は、茅ヶ崎海岸中海岸地区で、ヘッドランドから茅ヶ崎漁港東側突堤に至る約1.1 kmである。
 - ・ 茅ヶ崎海岸中海岸地区では、漁港の建設（平成3年完成）により、漁港の東側では、局所的な侵食が進行し、昭和29年から平成17年までの51年間で約50m汀線※が後退した。
 - ・ 護岸を整備し背後地を防護してきたが、護岸前面の砂浜が消失し護岸基礎部も波浪で洗われ、護岸の一部が崩落するなどの被害が生じた。
 - ・ そこで、海岸の侵食を防ぐとともに、失われた砂浜を回復し、高潮・波浪等から護岸や背後地を守るため、平成18年度から養浜に着手し、令和2年度に砂浜が概ね回復し事業が完了した。
 - ・ 養浜に利用する土砂は相模川上流に位置する相模ダムの浚渫土砂等を用いた。
- ※ 汀線・・・海面と陸地とが接する線

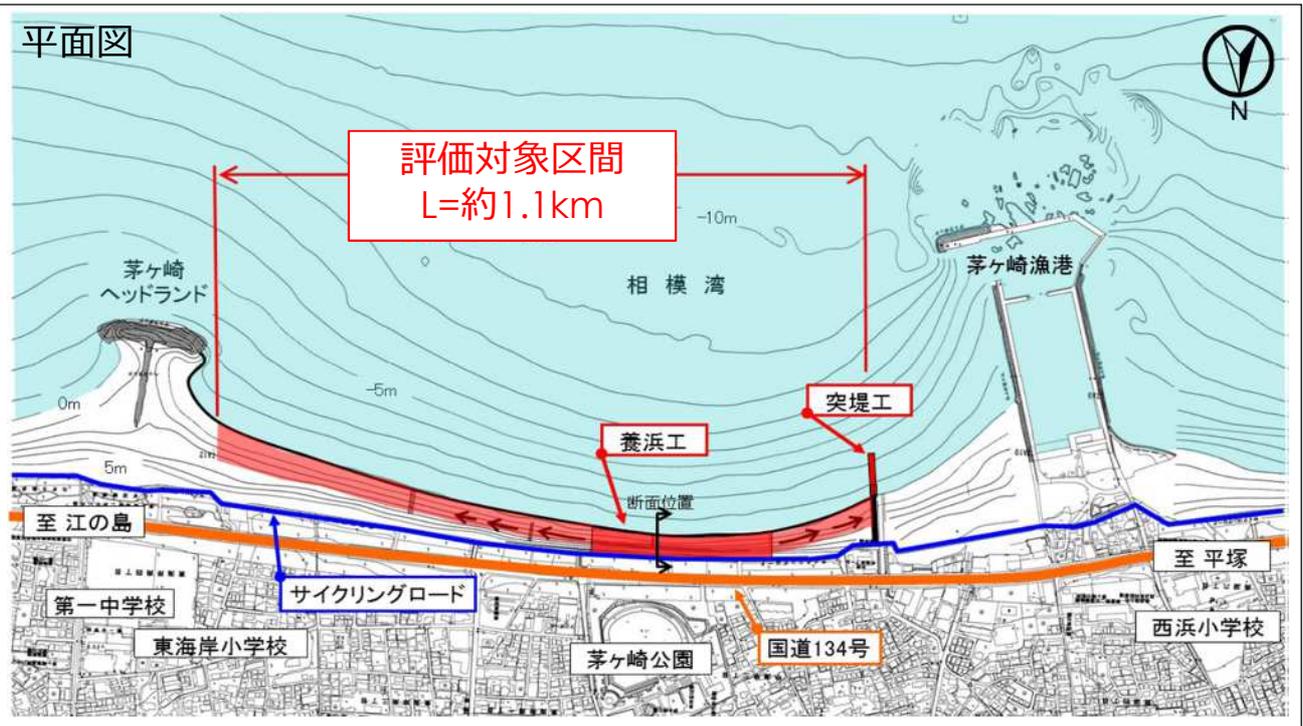
平面図

- ・茅ヶ崎海岸は、主に相模川から流れ出た土砂で形成されており、生物の生育環境への配慮するため、相模川上流の相模ダムなどのしゅんせつ土砂を利用することとし、陸上運搬して養浜を行った。
- ・養浜を効率的に行うため、養浜材の粒径（0.075～75mm）を考慮した海浜地形の予測を行い、使用する養浜材の選定や養浜量（3万 m^3 /年）の設定を行った。
- ・養浜実施後は、ドローンを用いた定期的な汀線位置の確認や深淺測量により海底地形をモニタリングにより、その効果を検証し、養浜手法へ反映した。

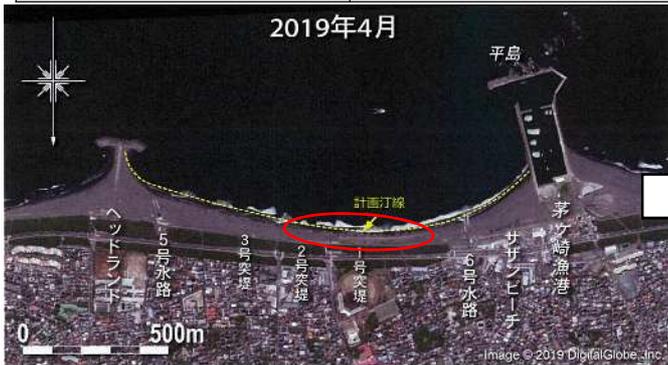
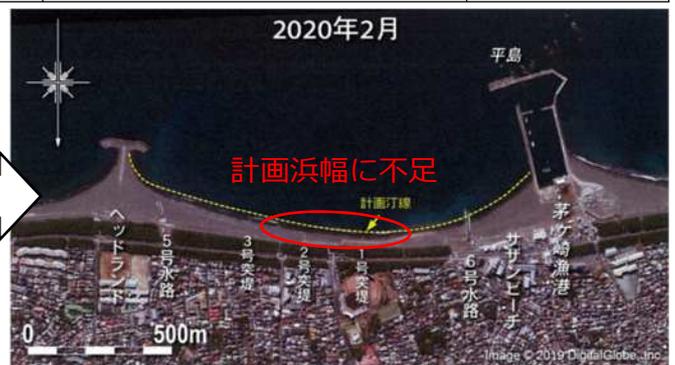
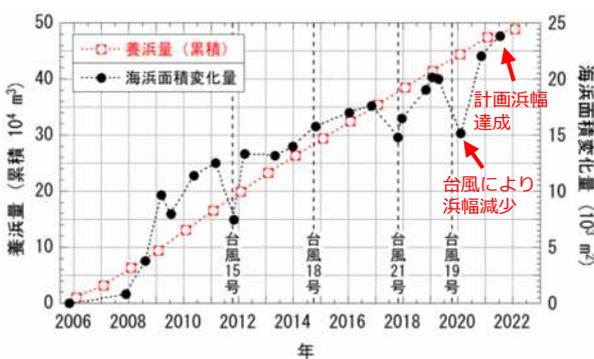
図：養浜量と海浜面積変化量の経年変化

毎年実施している漂砂シュミレーションの結果、追加で約3万m³ (10tダンプ約5,400台分) の養浜が必要となった。

事業期間	事業化年度	H18年度	用地着手	—	供用年度	(再評価時) R2年度	事業期間変動率	
	都市計画決定	—	工事着手	H18年度		(実績) R3年度		1.07倍
事業費	再評価時	(名目値)	22.0億円		実績	(名目値)	23.8億円	
		(実質値)	22.7億円			(実質値)	30.3億円	
事業期間・事業費変更理由		事業期間変更理由：令和元年台風第19号※などにより、想定以上の砂が流出したことにより、計画浜幅まで回復が図れなかったため事業期間を1か年延伸した。 事業費変更理由：上記に伴い必要な事業費が増額となった。						
(再評価時) 費用対効果分析結果 (社会的割引率4%)	B/C	2.3	総費用	35.9億円	総便益	83.4億円		基準年 H29年
			内訳) 事業費	27.3億円	内訳) 浸水防護便益	36.7億円		
			維持管理費	8.6億円	内訳) 侵食防止便益	1.6億円		
			経済的內部収益率【EIRR】 9.1%		内訳) 海岸利用便益		45.1億円	
(事後評価時) 費用対効果分析結果 (社会的割引率4%)	B/C	4.9	総費用	63.0億円	総便益	309.5億円		基準年 R7年
			内訳) 事業費	49.3億円	内訳) 浸水防護便益	222.1億円		
			維持管理費	13.7億円	内訳) 侵食防止便益	2.7億円		
			経済的內部収益率【EIRR】 13.4%		内訳) 海岸利用便益		84.7億円	
(事後評価時) 費用対効果分析結果 (社会的割引率1%)	B/C	7.3	総費用	66.7億円	総便益	488.9億円		基準年 R7年
			内訳) 事業費	46.5億円	内訳) 浸水防護便益	350.8億円		
			維持管理費	20.2億円	内訳) 侵食防止便益	4.3億円		
			経済的內部収益率【EIRR】 13.4%		内訳) 海岸利用便益		133.8億円	
事業遅延による費用・便益の変化と損失額		費用増額	— 億円		便益増額	— 億円		損失額 —

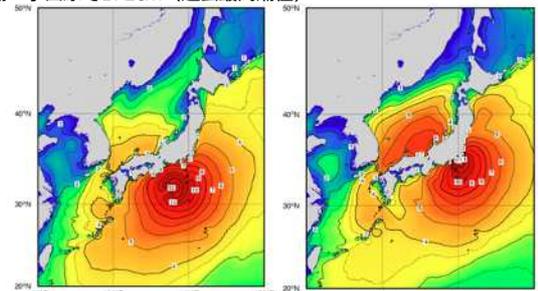
※令和元年台風第19号
伊豆半島に強い勢力(955hPa)で上陸し、太平洋側では、顕著な高潮や記録的な高波が観測された。
高波 石廊崎で13.2m(観測開始以降2番目)
高潮 小田原で172cm(過去最高潮位)

10月12日 09時 沿岸波浪図 出典：気象庁HP

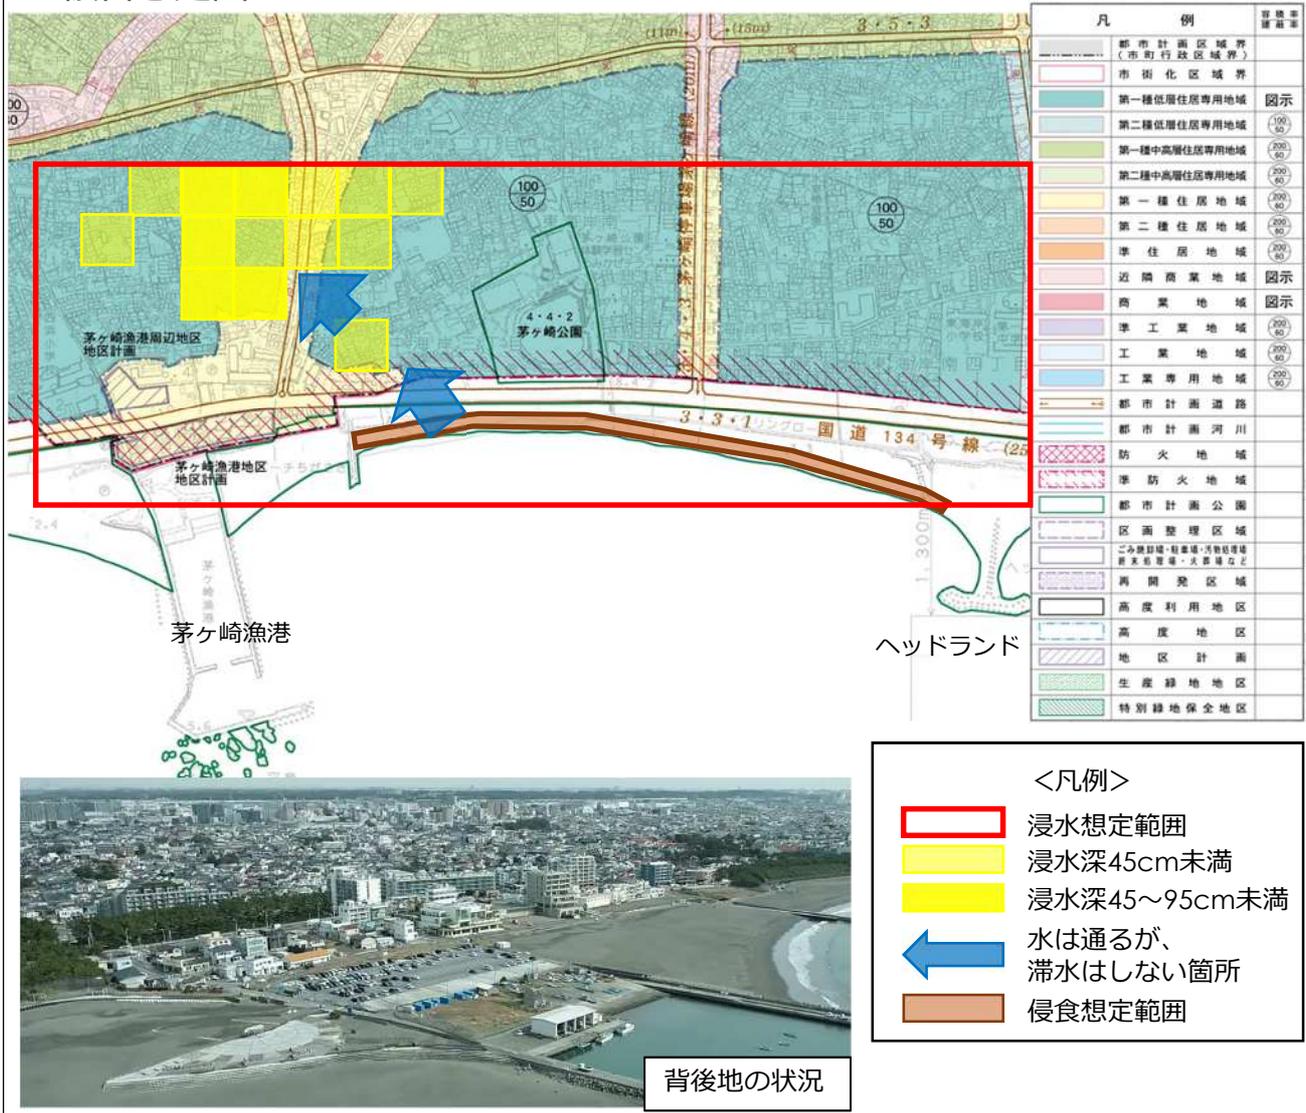
被害想定図

- ・ 計画規模の高潮発生時の浸水被害を防護することにより、緊急輸送道路として位置づけられている国道134号を含む背後地（14ha）を保全した。

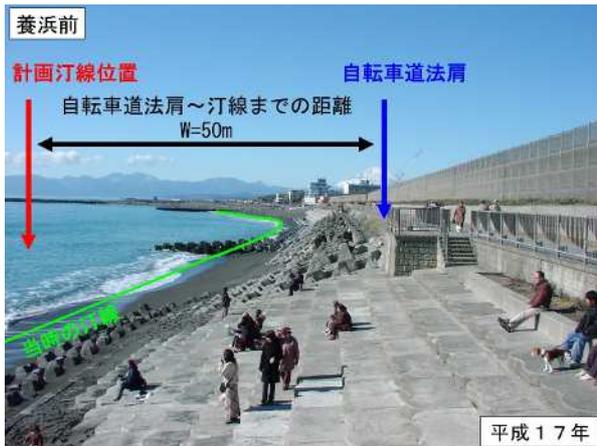
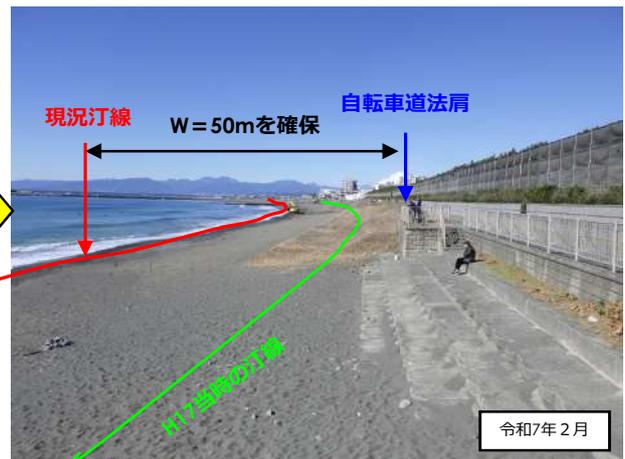
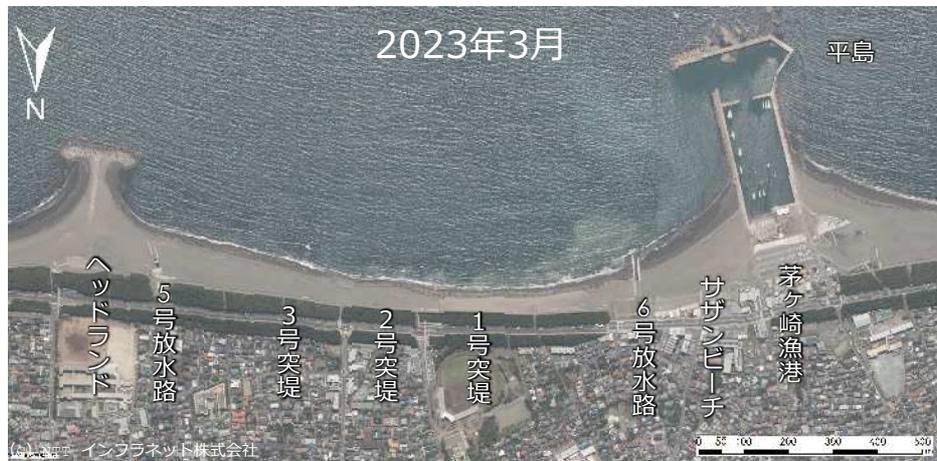
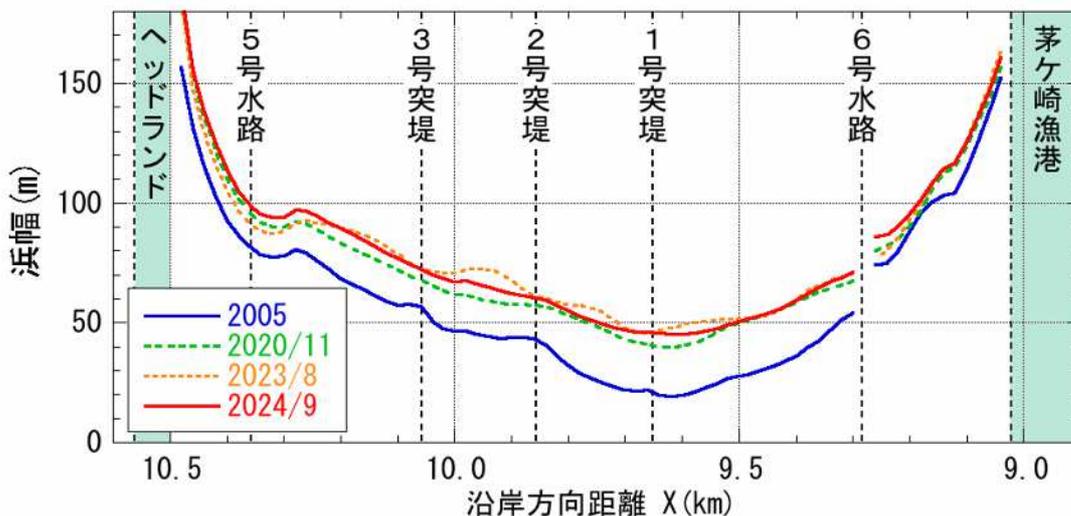
図：湘空中写真から読み取った浜幅の沿岸方向分布

- ・ 事業完了後、大きな台風の襲来がなく高波浪時における効果を確認することはできていないが、令和元年に本県の沿岸部に被害を及ぼした台風においては、評価対象区間に被害は発生しなかった。
- ・ レクリエーションの場として砂浜が活用されている。

- ・ 中海岸地区の養浜により、浜幅にあきらかに効果が現れている。
