# 茅ヶ崎漁港西側の飛砂堆積箇所付近 の現地調査

一般財団法人土木研究センター

工博 宇多高明

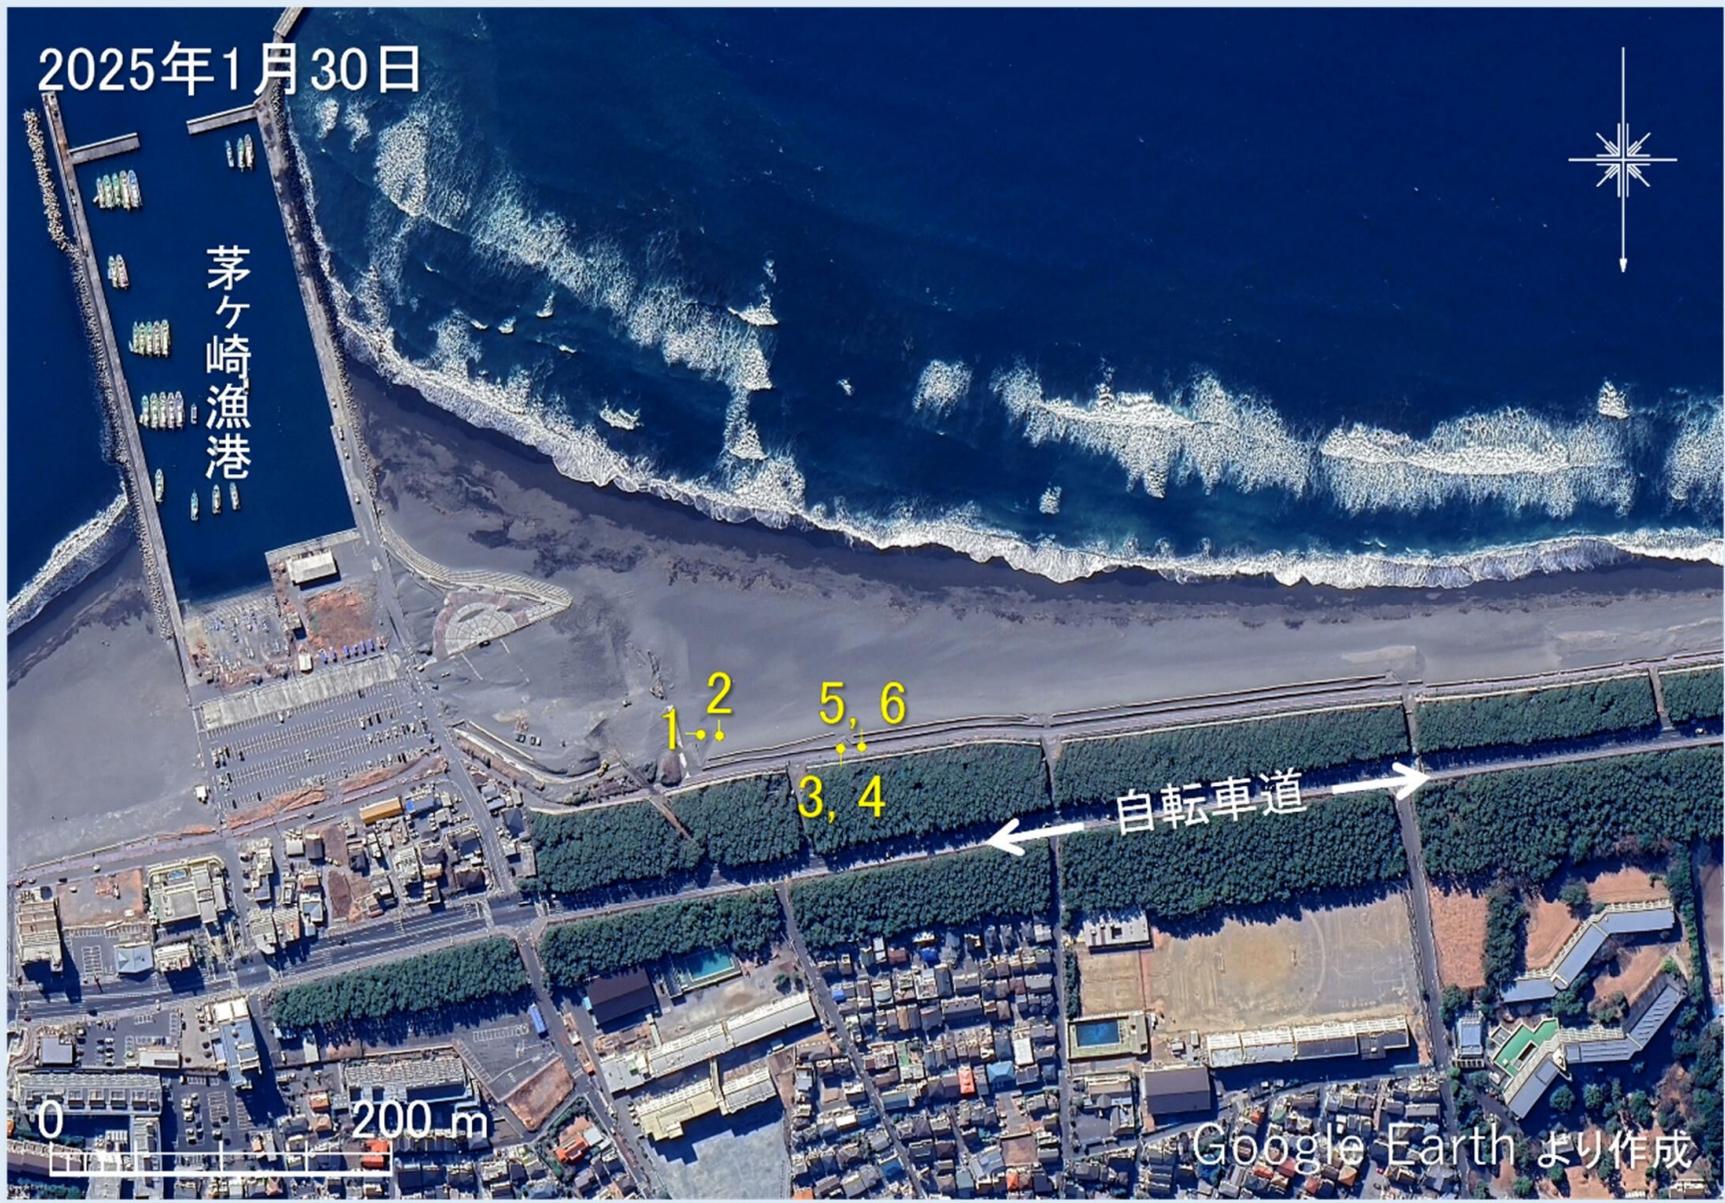
図-1 茅ヶ崎漁港西側の砂採取箇所付近の衛星画像と写真撮影地点 (St.1~St.6)

- このことから既に前年度までに堆積した飛砂を採取して養浜材として再利用するなど有効活用を図ってきたが、**2025年**には、茅ヶ崎漁港の西側隣接部の砂掘削箇所での飛砂の再堆積量が小さく、サンドリサイクルのための砂採取が難しいとの報告があった。
- そこで**2025年9月25日**には当地での飛砂の堆積状況を現地調査により調べた。図-1には現地調査時の写真撮影地点（**St.1～St.6**）の位置を示す。
