交通事故多発区間（地点）対策の事例写真

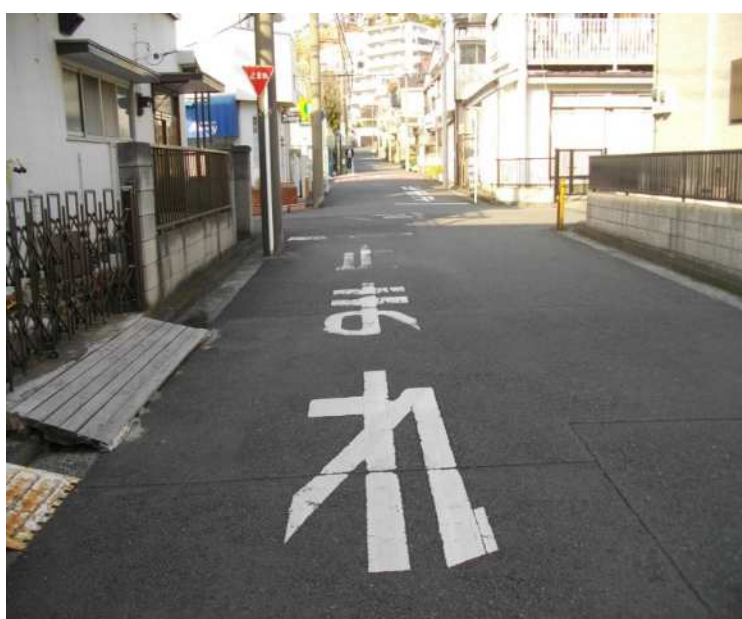
対策前

路線名等	対策の概要	道路管理者	公安委員会 (所轄警察署等)
一般市道 (横浜市保土ヶ谷区峰岡町)	交差点内カラー舗装（赤囲い）、交差点クロスマークの補修、自発光鋸の補修、道路標示（一時停止）の補修（強調）、標識の超高輝度化	横浜市	保土ヶ谷

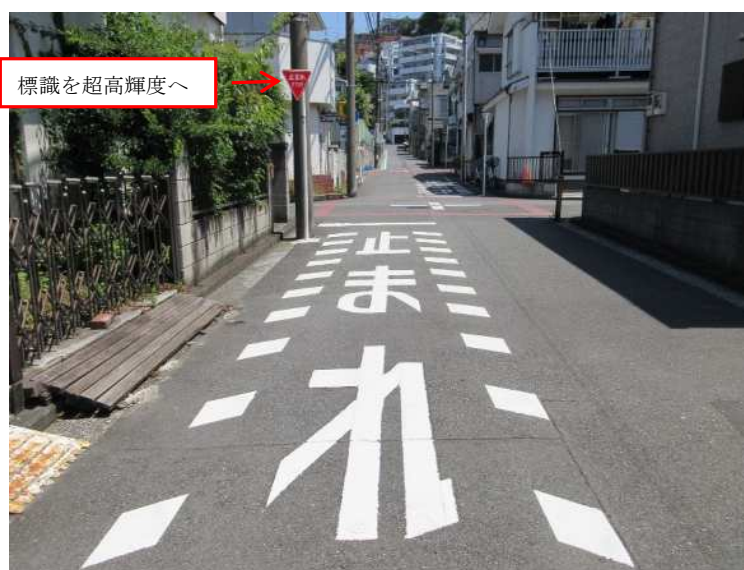
対策後

対策実施による交差点の明確化、減速効果などにより事故の減少が期待される。

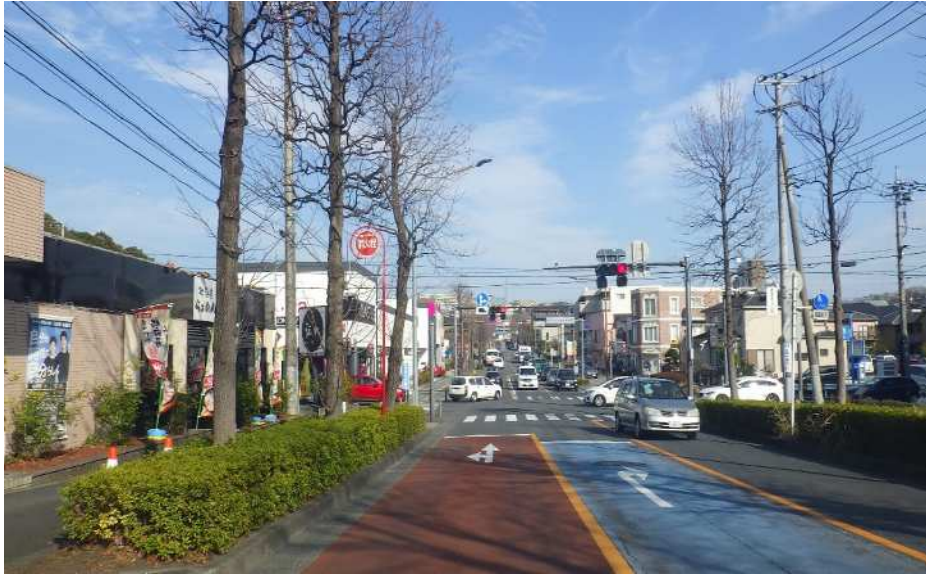
対策前

路線名等	対策の概要	道路管理者	公安委員会 (所轄警察署等)
一般市道 (川崎市麻生区上麻生)	減速ドットラインの設置 注意喚起看板の設置	川崎市	麻生

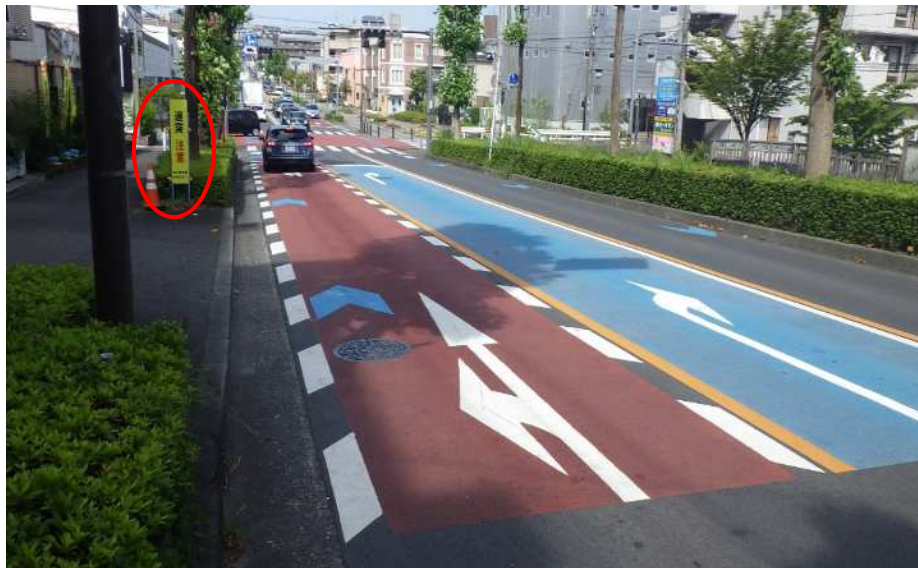
対策後

対策実施による減速効果、注意喚起により事故の減少が期待される。

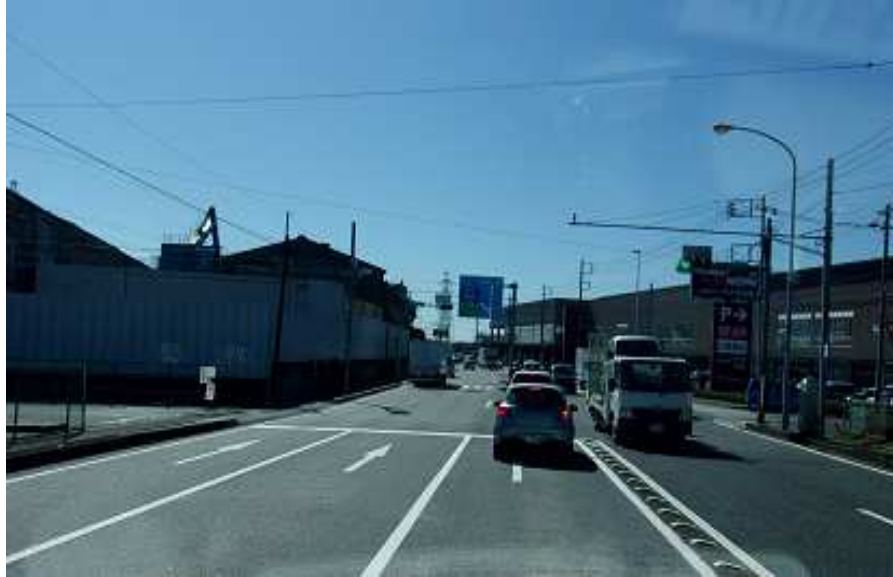
対策前

路線名等	対策の概要	道路管理者	公安委員会 (所轄警察署等)
国道 129 号 (厚木市酒井)	減速ドットラインの設置 信号秒数調整 路面標示の補修（横断歩道）	県厚木土木事務所	厚木

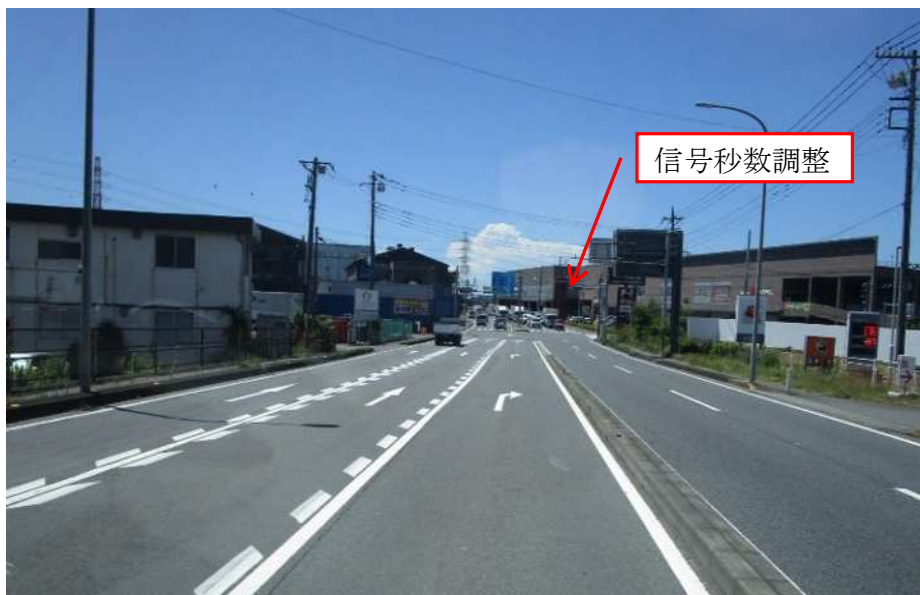
対策後

対策実施による減速効果などにより事故の減少が期待される。

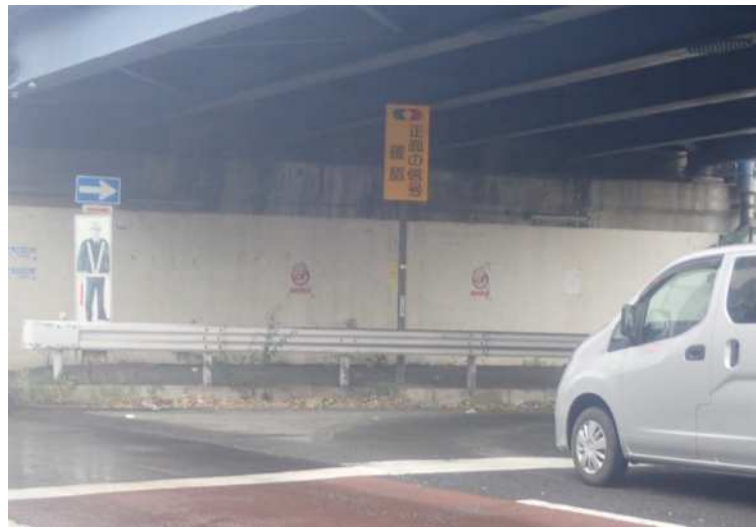
対策前

路線名等	対策の概要	道路管理者	公安委員会 (所轄警察署等)
国道 246 号 (厚木市田村町)	注意喚起看板の設置 注意喚起看板の集約 信号機の増灯 路面標示の補修（停止線）	国土交通省 横浜国道事務所	厚木

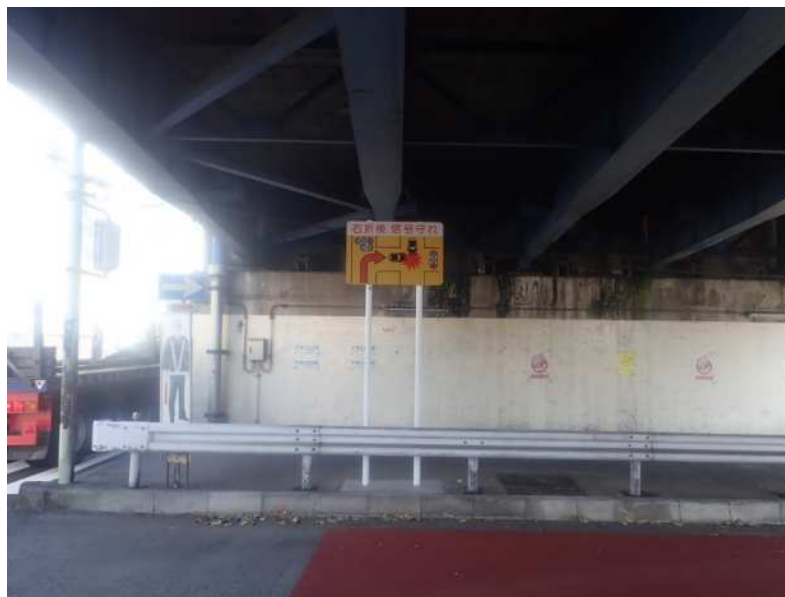
対策後

対策実施による注意喚起などにより事故の減少が期待される。

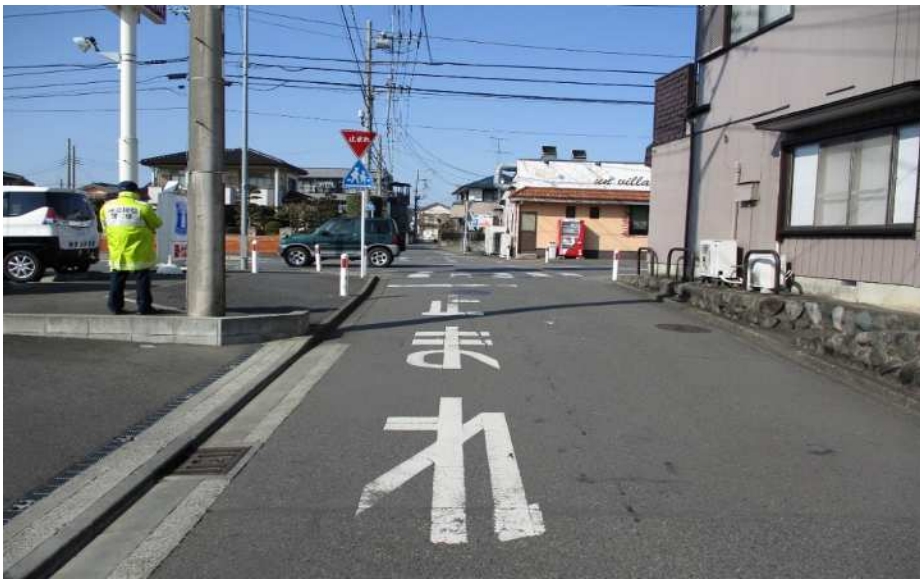
対策前

路線名等	対策の概要	道路管理者	公安委員会 (所轄警察署等)
県道 54 号 一般市道 (相模原市中央区田名)	一時停止標示周りのカラー舗装、 外側線補修 路面標示の補修（一時停止）	相模原市	相模原

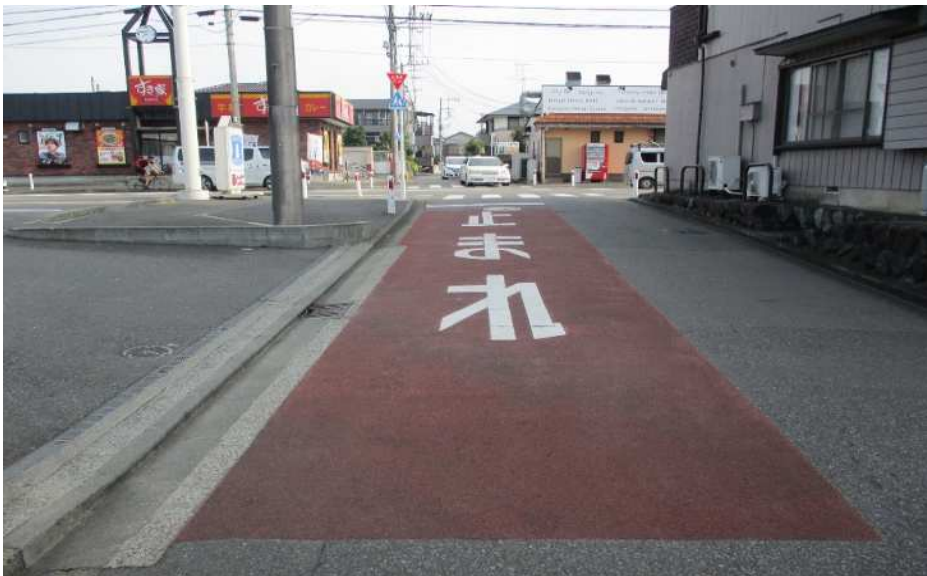
対策後

対策実施による交差点の明確化により事故の減少が期待される。

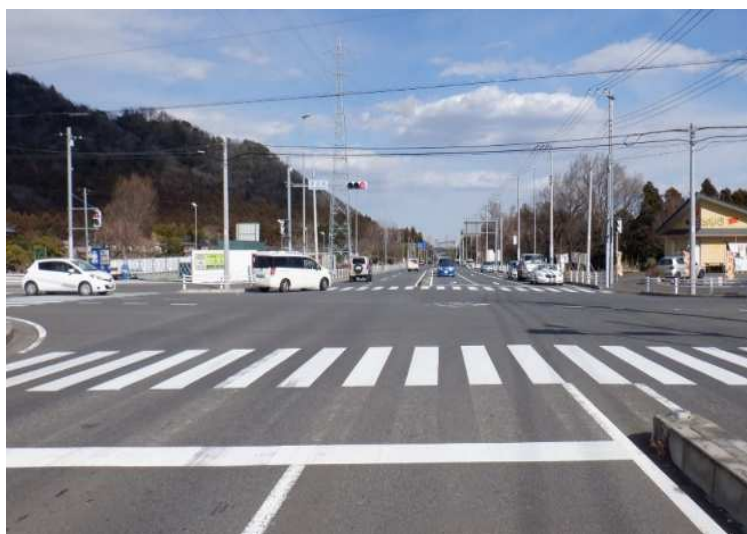
対策前

路線名等	対策の概要	道路管理者	公安委員会 (所轄警察署等)
県道 510 号 県道 65 号 (相模原市緑区根小屋)	破線誘導線の設置、停止指導線の設置 交通規制の新設（右左折方法の指定）、信号機改良（右折矢印の増灯）	相模原市	津久井

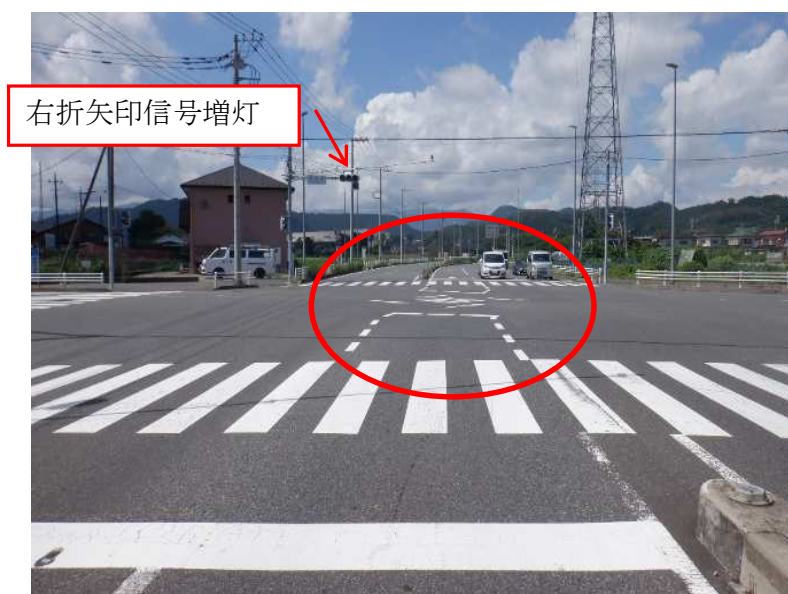
対策後

対策実施による右直車両の分離化などにより事故の減少が期待される。

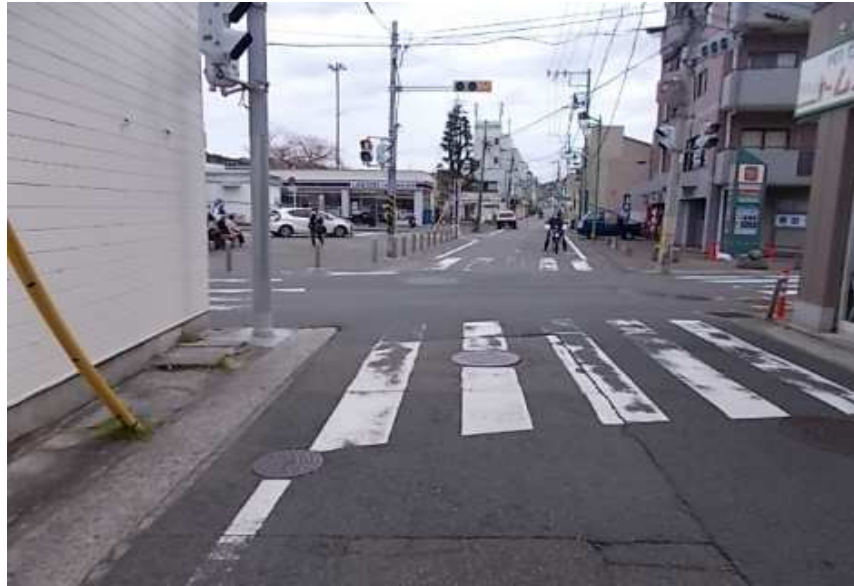
対策前

路線名等	対策の概要	道路管理者	公安委員会 (所轄警察署等)
一般市道 (逗子市沼間)	区画線の補修（外側線） 路面標示の補修（横断歩道）	逗子市	逗子

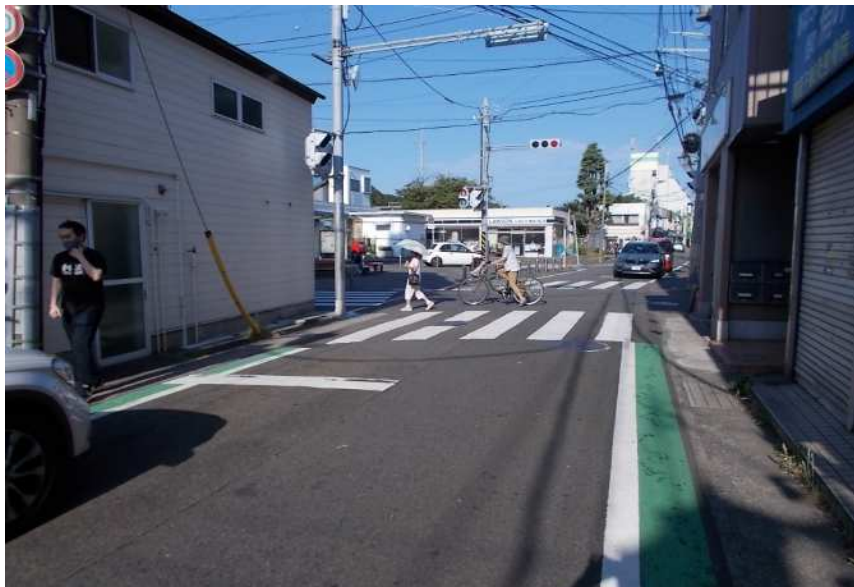
対策後

対策実施による歩車空間の明確化により事故の減少が期待される。

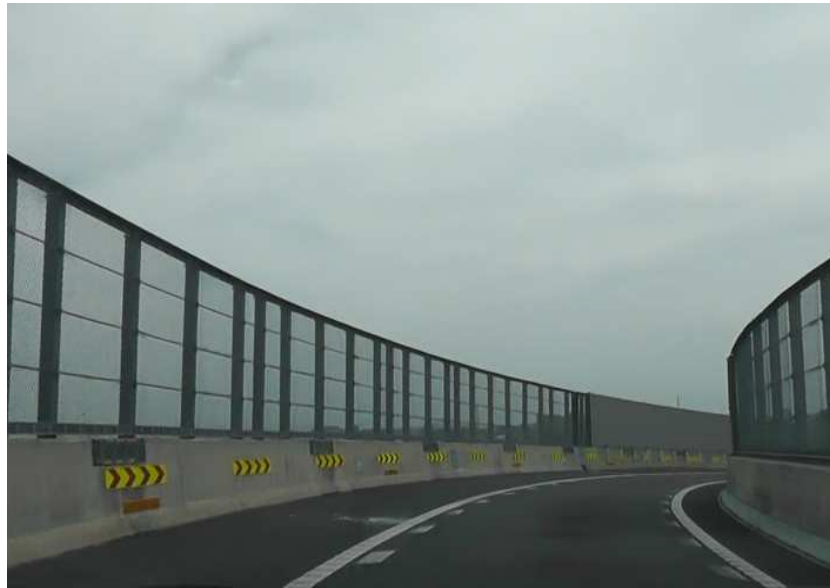
対策前

路線名等	対策の概要	道路管理者	公安委員会 (所轄警察署等)
首都圏中央連絡自動車道 (茅ヶ崎市西久保)	薄層舗装の補修 導流レーンマークの補修 注意喚起看板の設置 大型反射シート及び側面での注意喚起	中日本高速道路㈱	高速隊

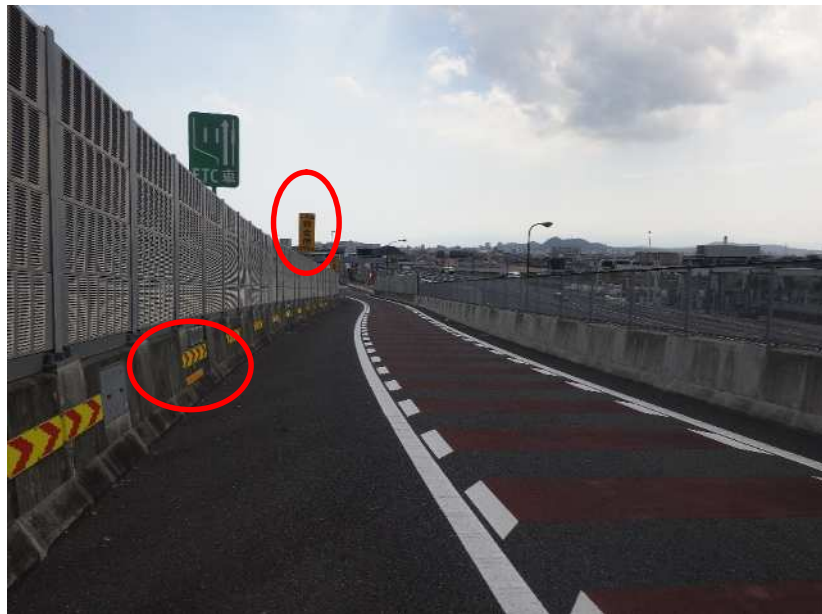
対策後

対策実施によるカーブの明確化や減速効果などにより、事故の減少が期待される。
