東京湾溶存酸素情報

漁業調査指導船**江の島丸**により調査を実施しました。

発行 神奈川県水産技術センター
企画資源部 海洋資源担当
電話 046(882)2313

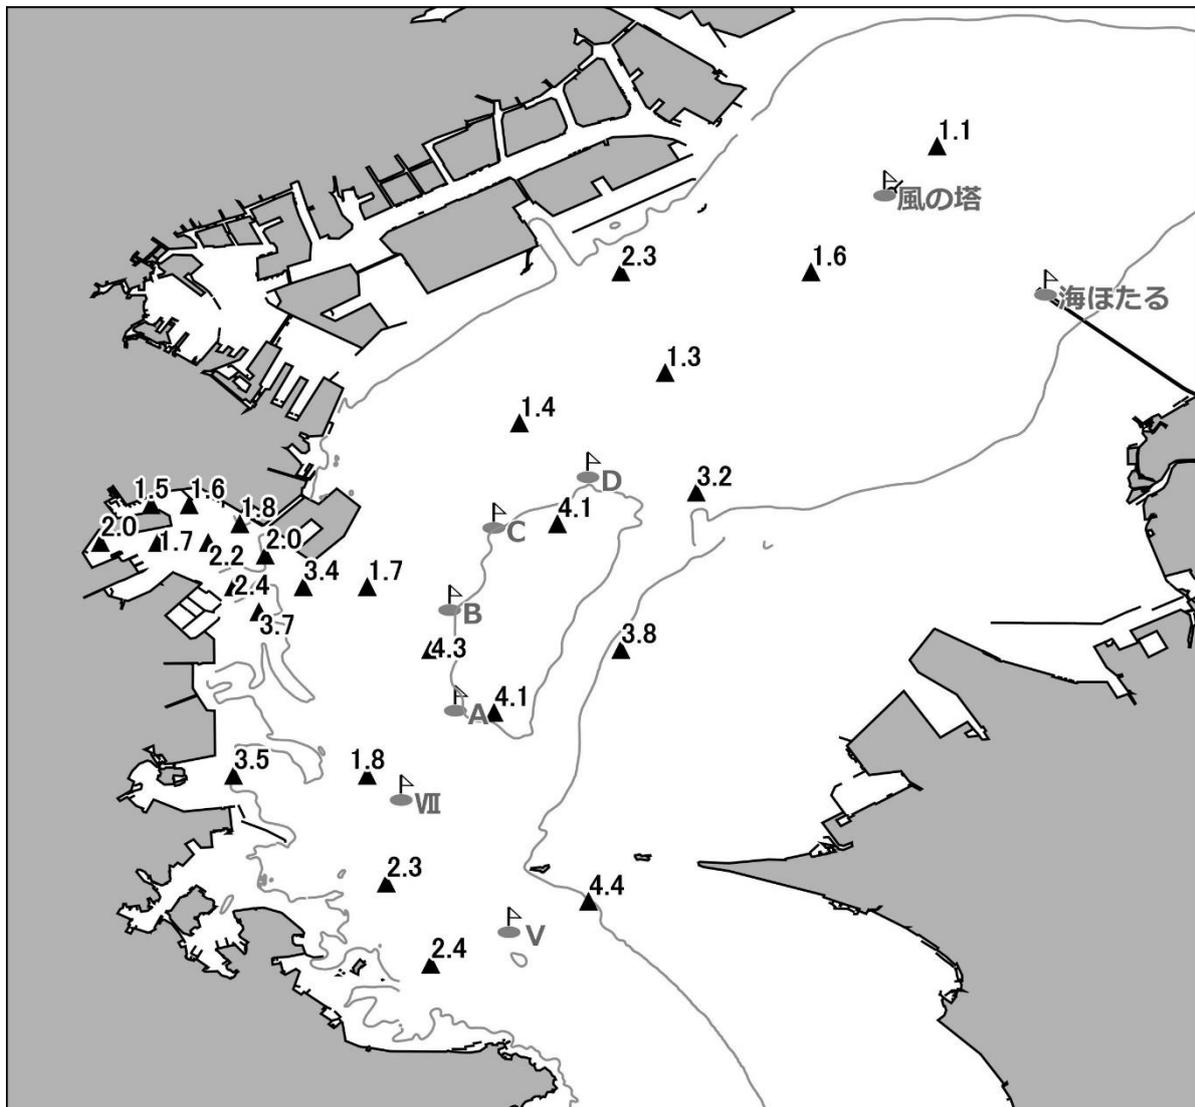
底層の溶存酸素量(ml/L)

- 水温は、表層で 23～28℃台、底層では 21～25℃台です。
- 塩分は、表層で 21～30 台、底層では 31～34 台です。
- D 灯標以北の海域、根岸湾および横須賀沖の底層に**貧酸素水塊** ($\leq 2.5\text{ml/L}$) が見られました。また、横須賀沖では厚み約 10m の貧酸素水塊が分布していました。

根岸湾では先週よりも溶存酸素量が少なくなっています。

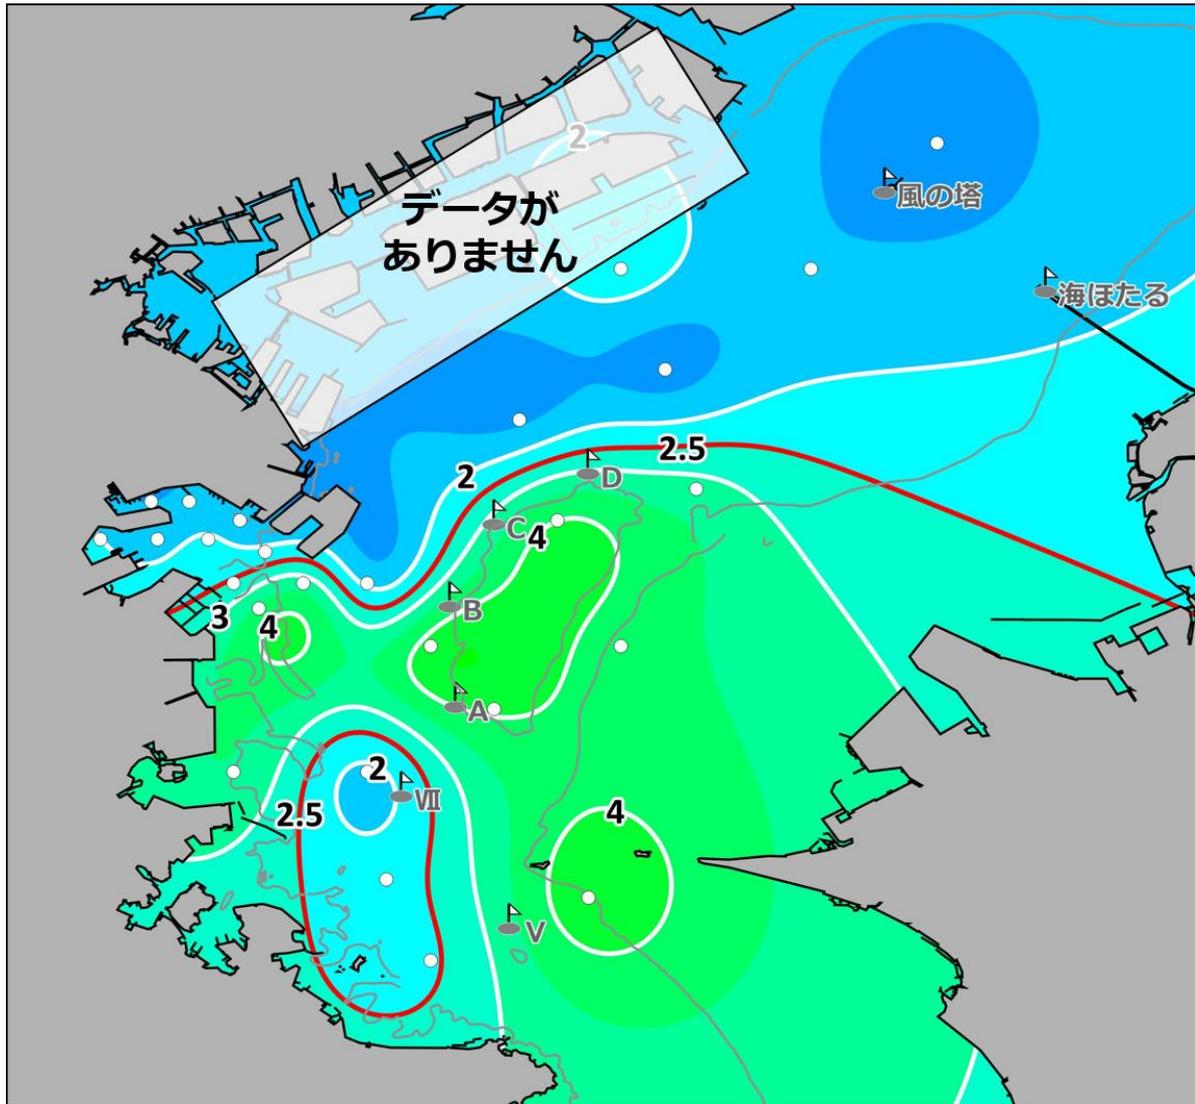
底層の溶存酸素推定分布図 (ml/L)

- D 灯標以北の海域、根岸湾、横須賀沖に**貧酸素水塊 (≦2.5ml/L)**が見られます。漁獲物の取り扱いにご注意ください。

赤い線は貧酸素水塊の境界を、白い点は今回の調査の観測点を表しています。

※上記の分布図は調査による観測値から溶存酸素量を推定したものです。

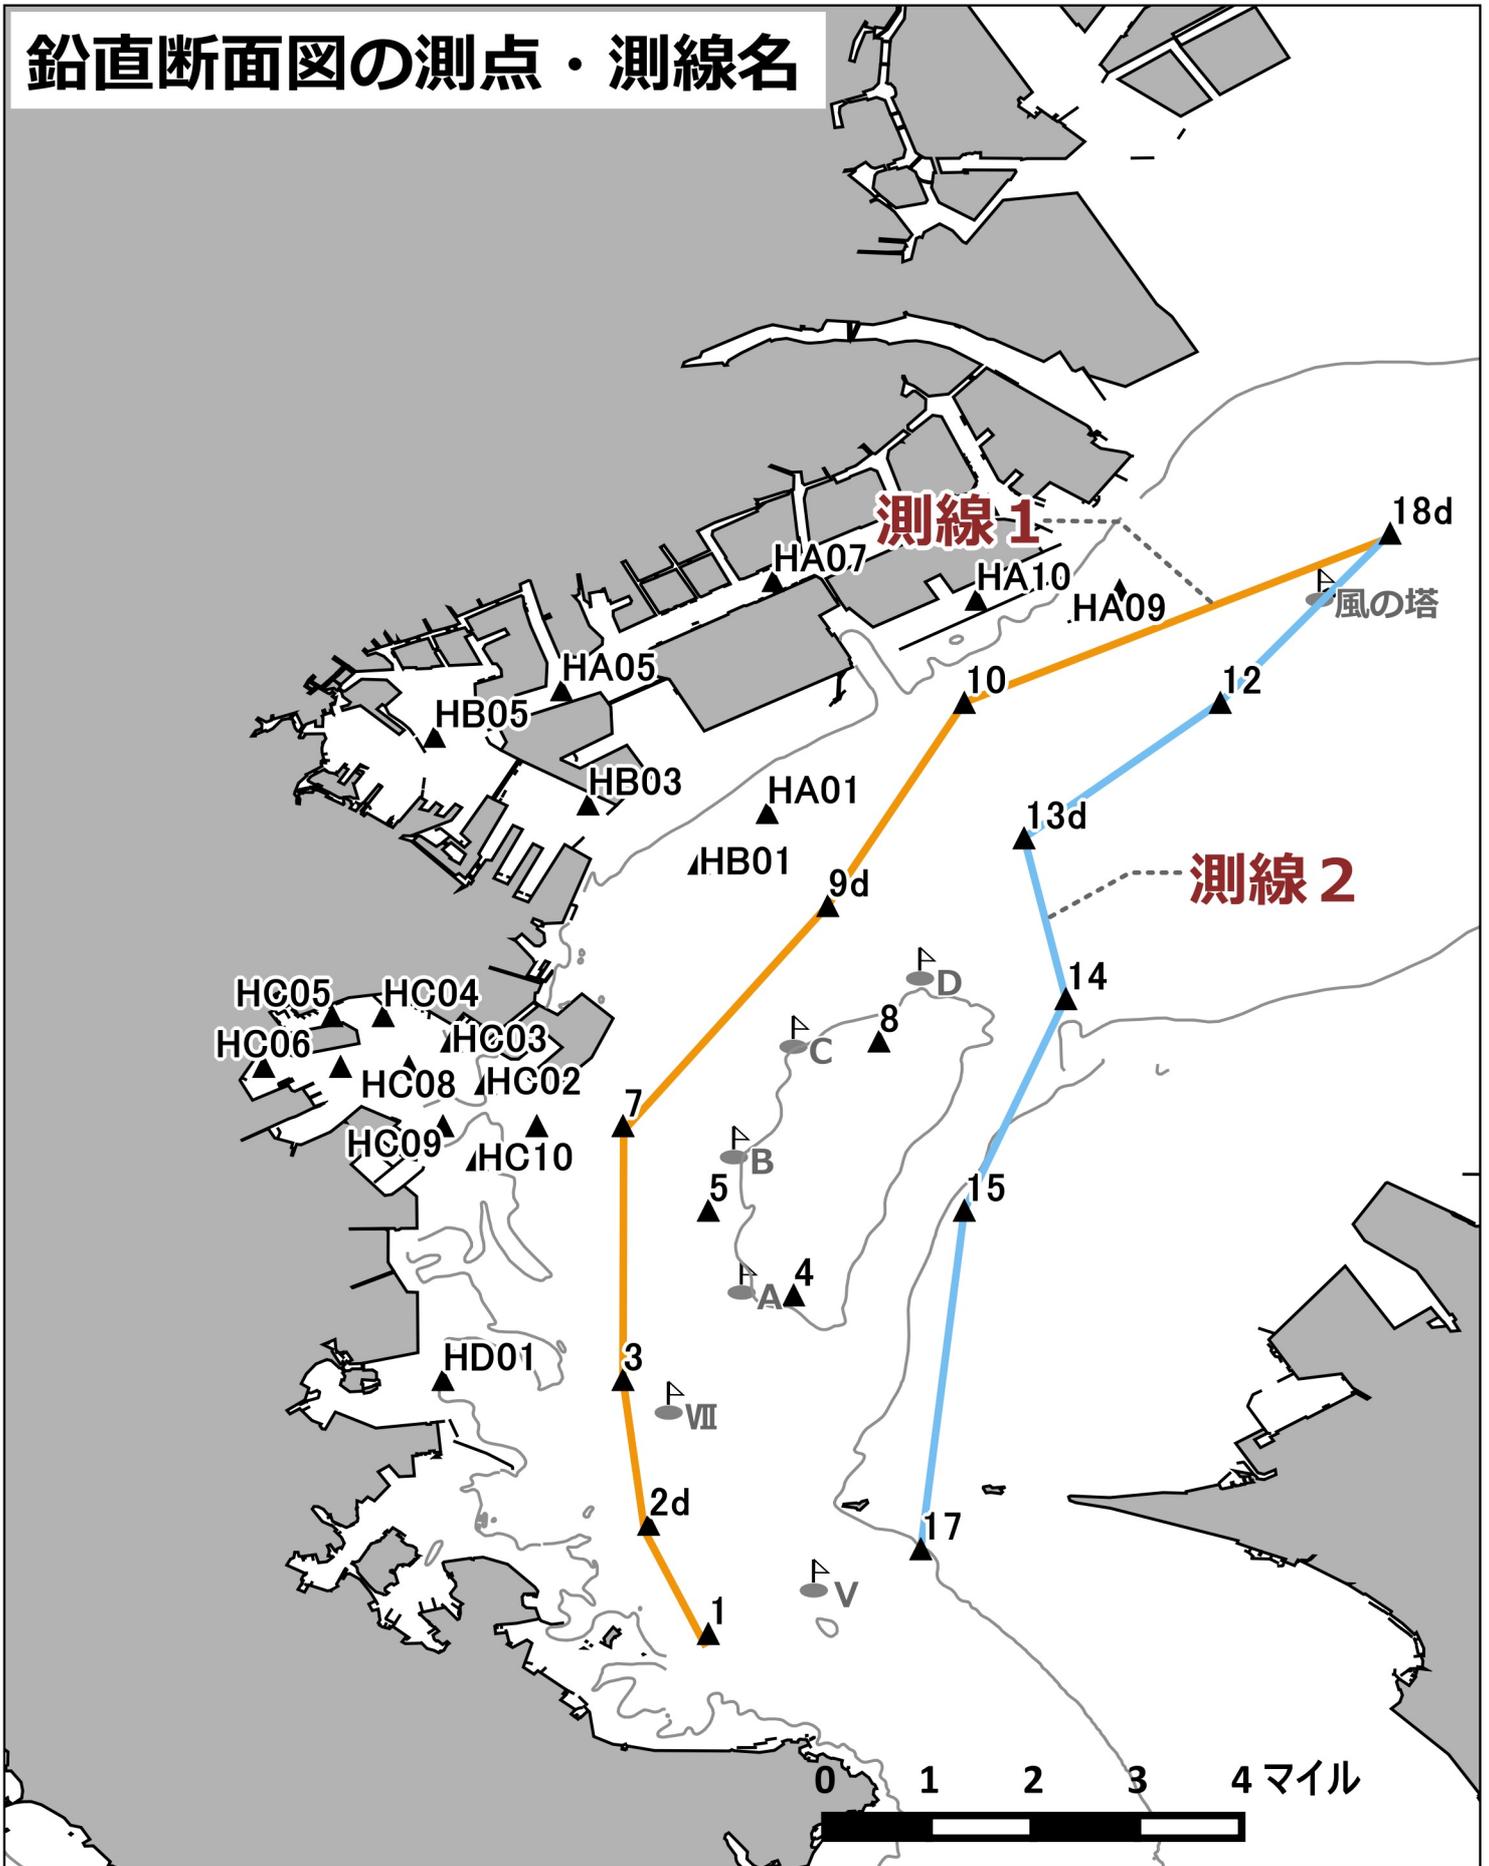
鉛直断面図の測点・測線名

※等深線は水深20m

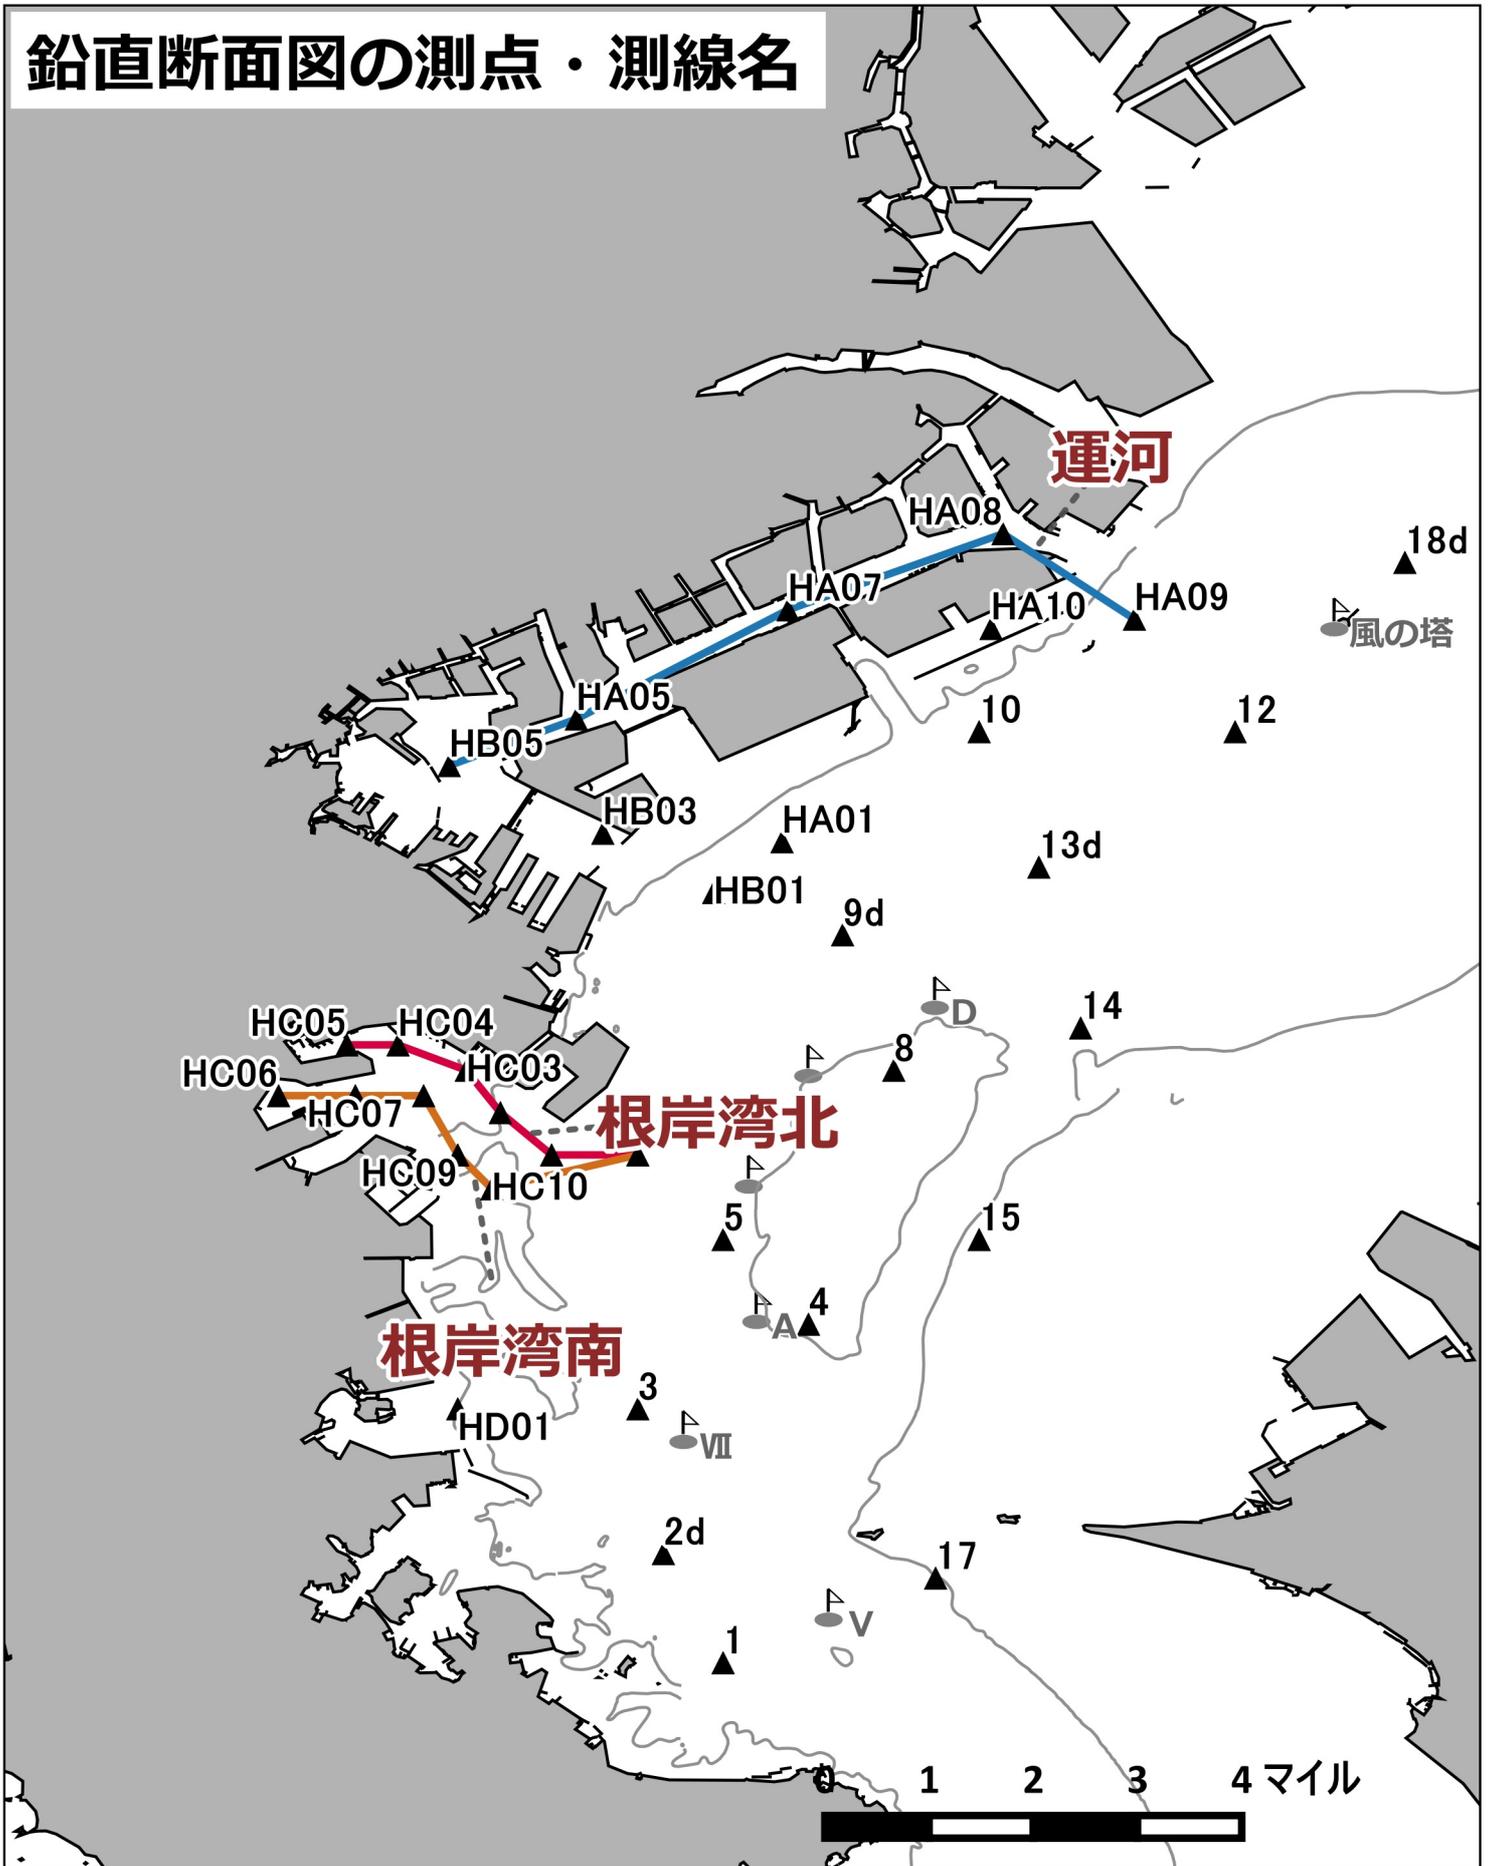
鉛直断面図の測点・測線名

※等深線は水深20m
