東京湾溶存酸素情報

漁業調査指導船江の島丸により調査を実施しました。

神奈川県水産技術センター 溶存酸素情報

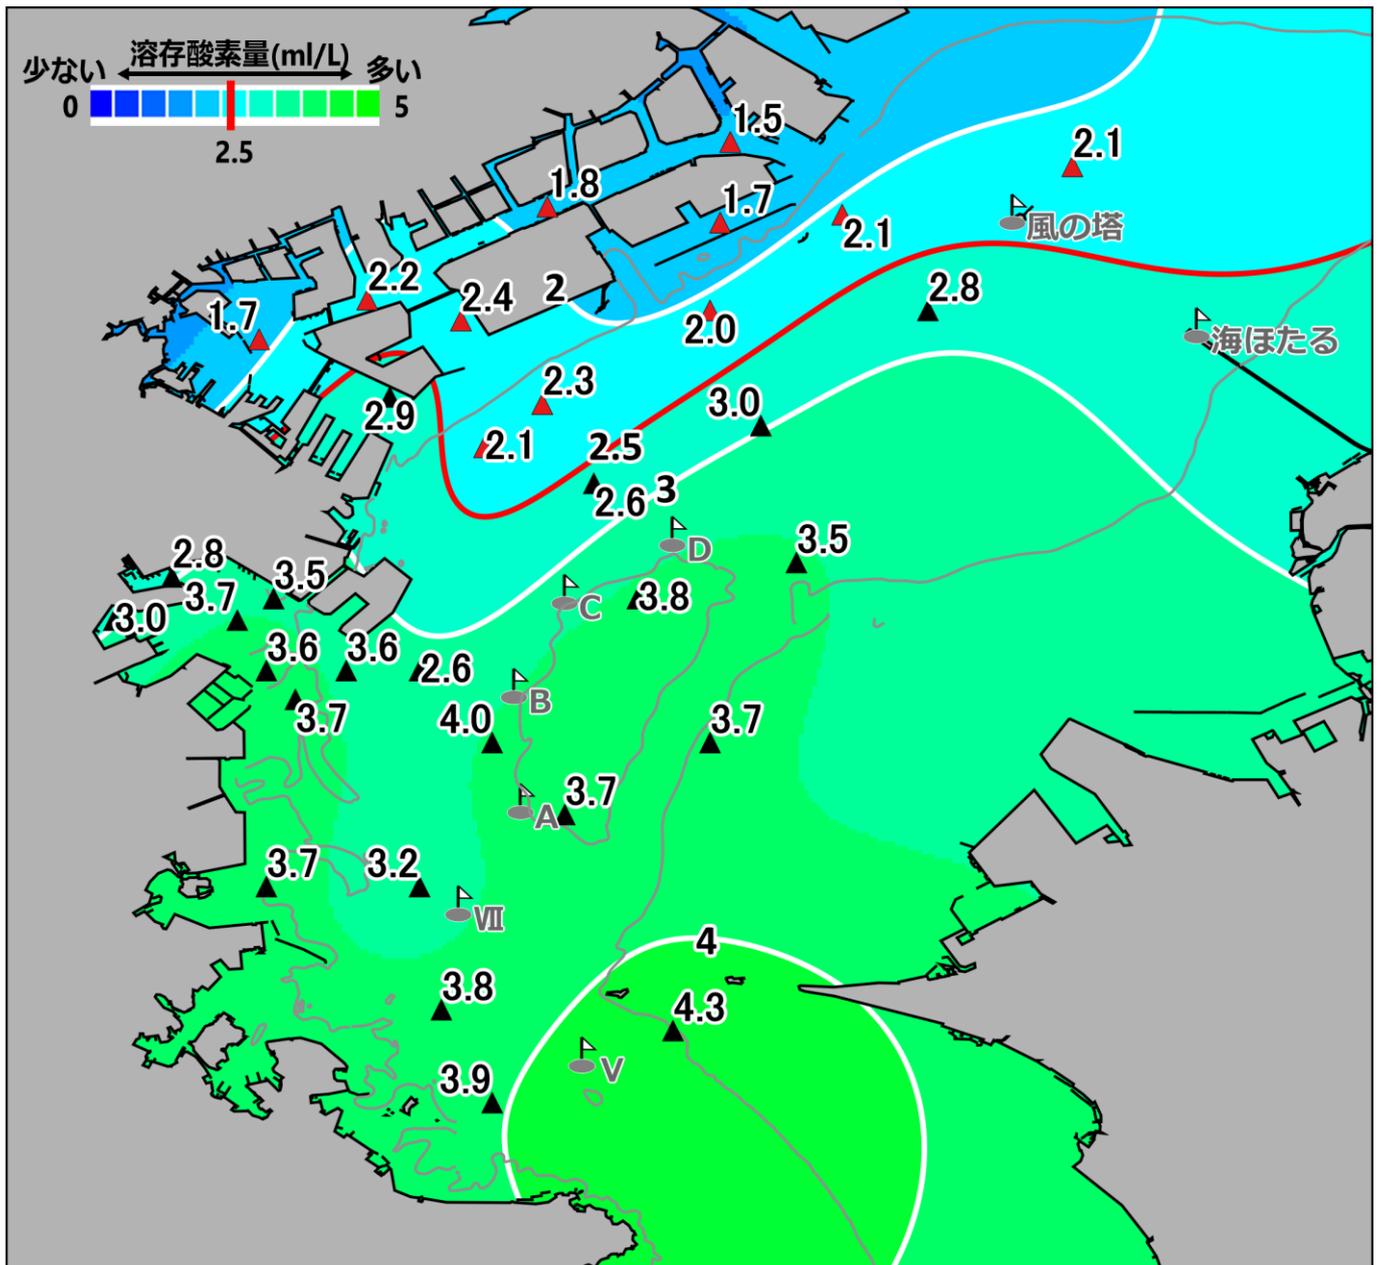
底層の溶存酸素推定分布図 (ml/L)

- 横浜港や東扇島周辺海域で**貧酸素水塊** ($\leq 2.5\text{ml/L}$) が確認されました。今後徐々に貧酸素水塊の範囲が拡大してきますので、操業の際にはご注意ください。

赤い線は貧酸素水塊の境界を、白い点は今回の調査の観測点を表しています。
※上記の分布図は調査による観測値から底層の溶存酸素量を推定したものです。

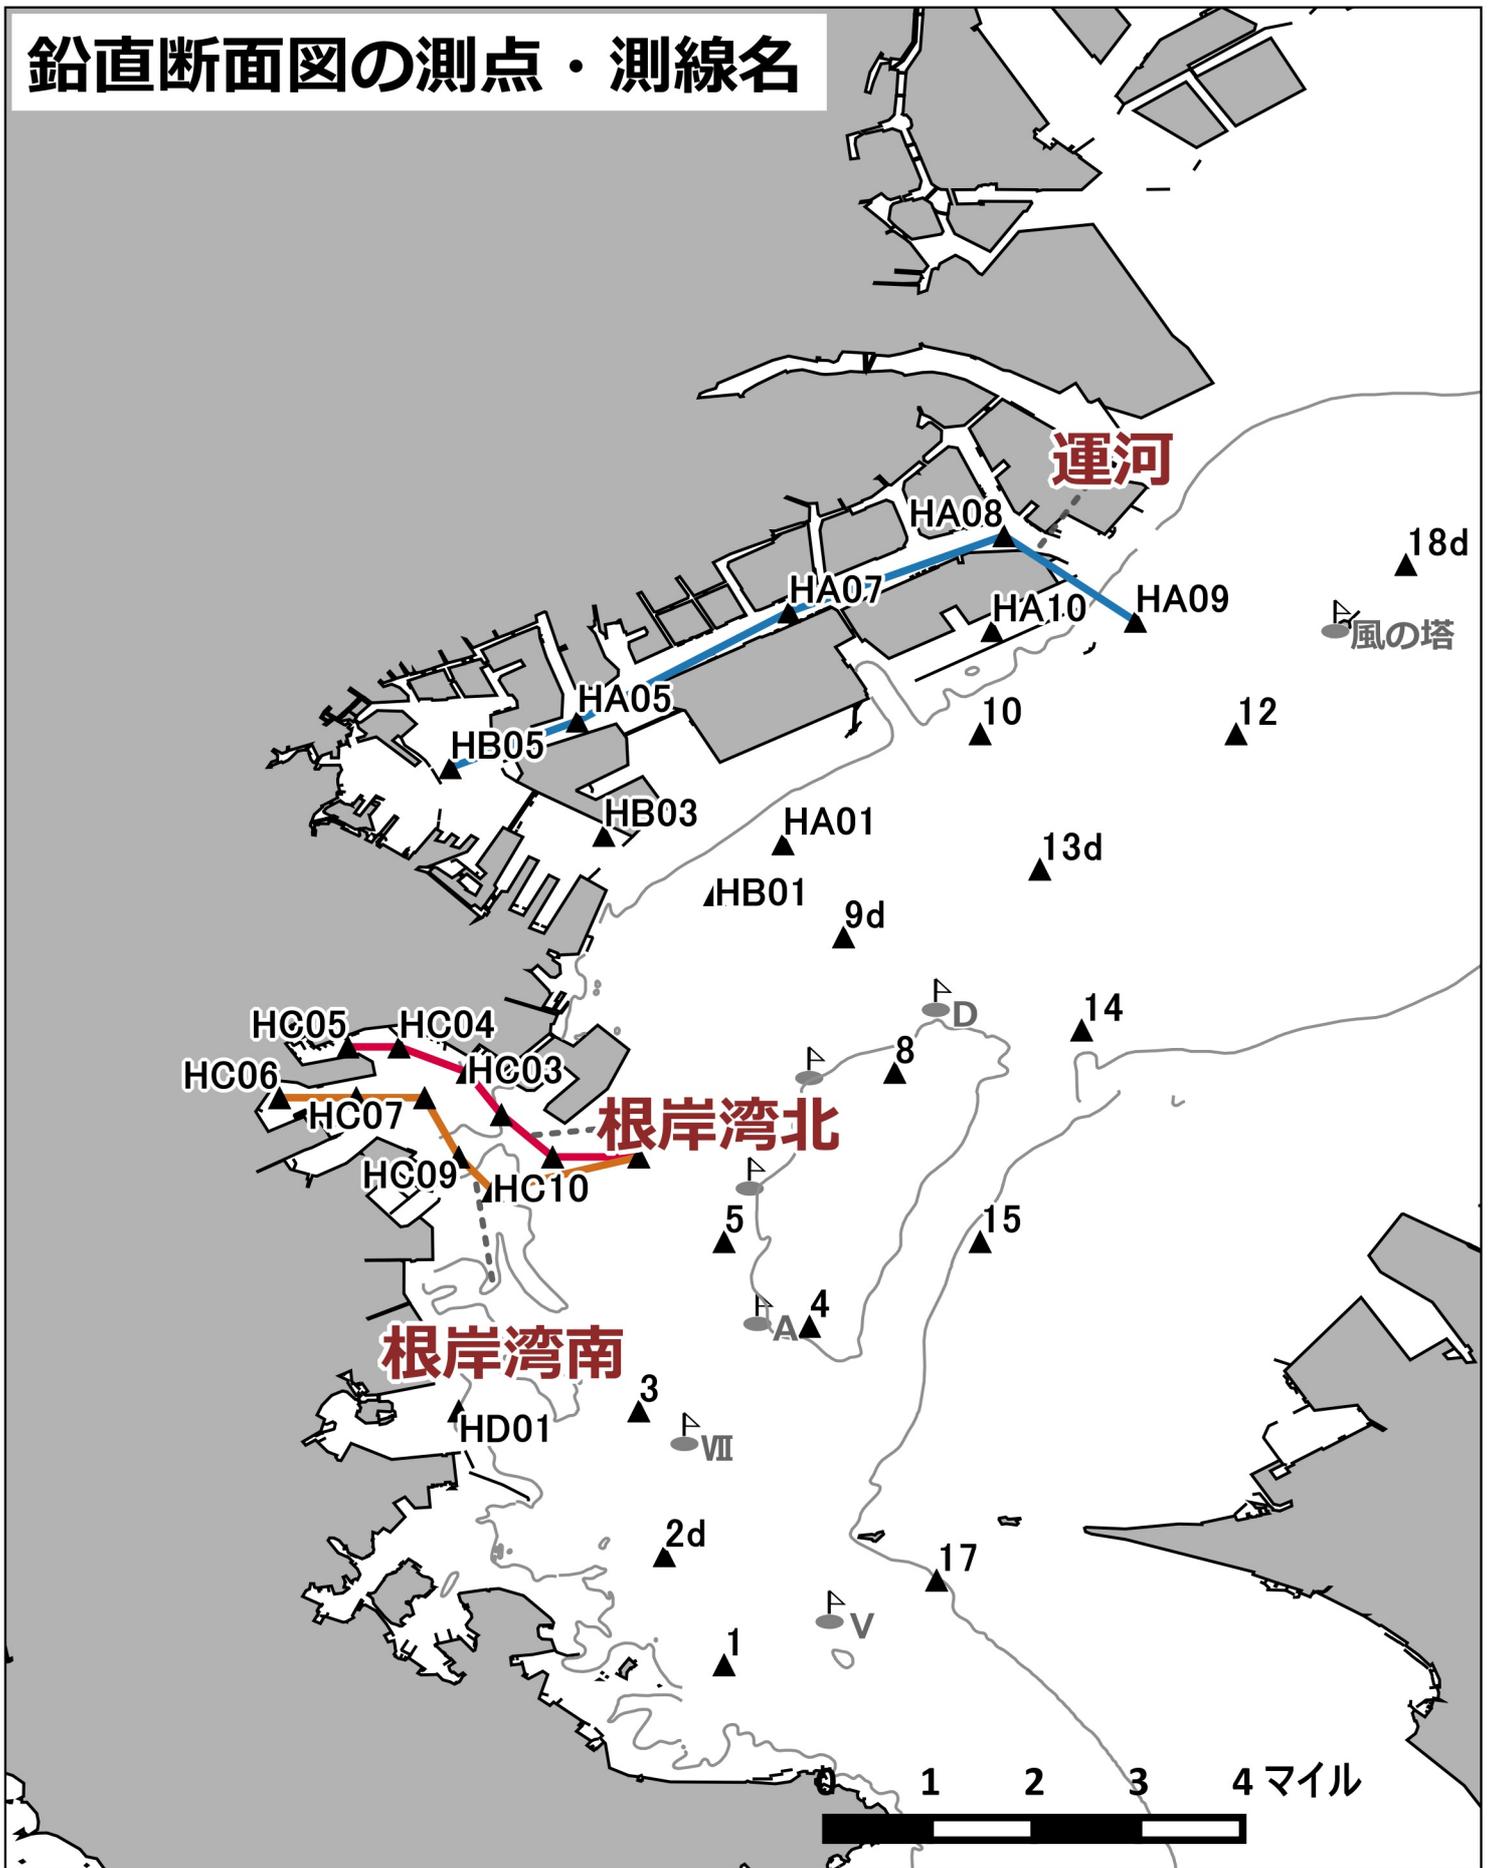
鉛直断面図の測点・測線名

※等深線は水深20m

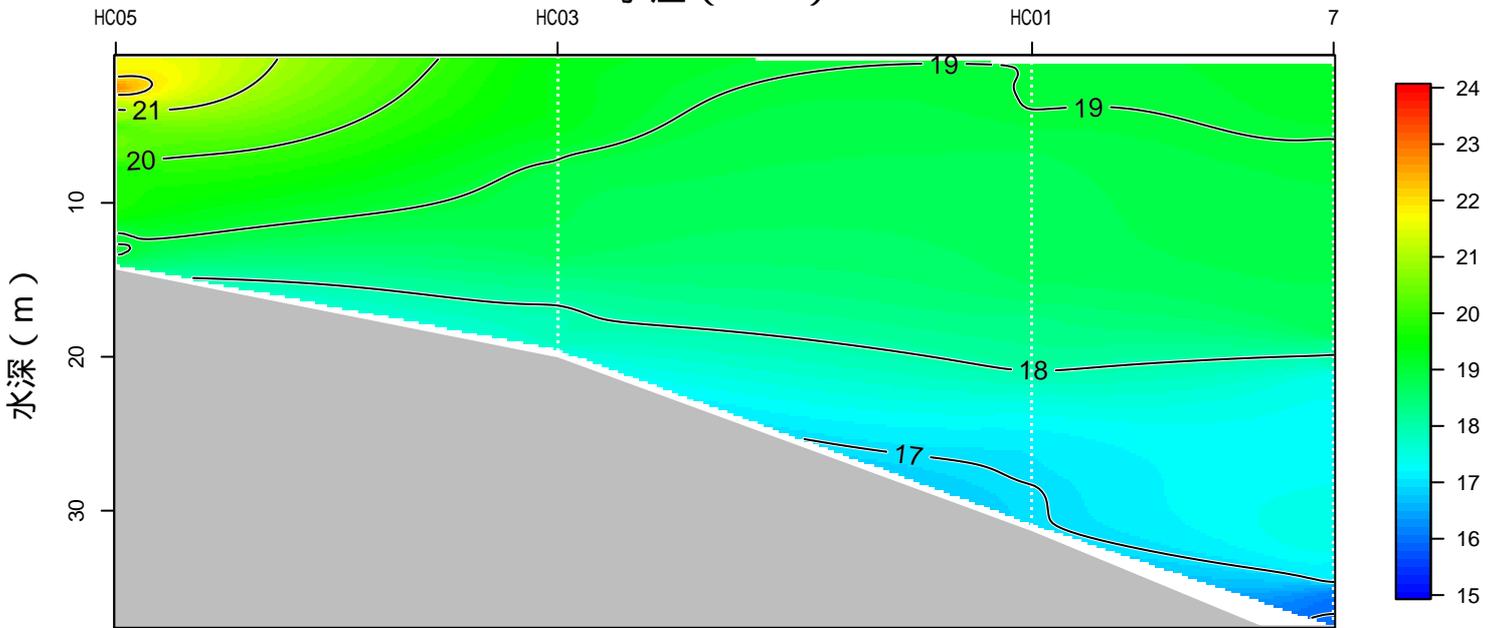
水温 ()

2025年5月27-28日の観測結果 根岸湾北
