1 水源の森林づくり事業の推進

1 ねらい（5か年計画から転記）

良質で安定的な水を確保するため、荒廃が進む水源の森林エリア内の私有林の適切な管理、整備を進め、水源かん養など森林の持つ公益的機能の高い「豊かで活力ある森林」を目指す。

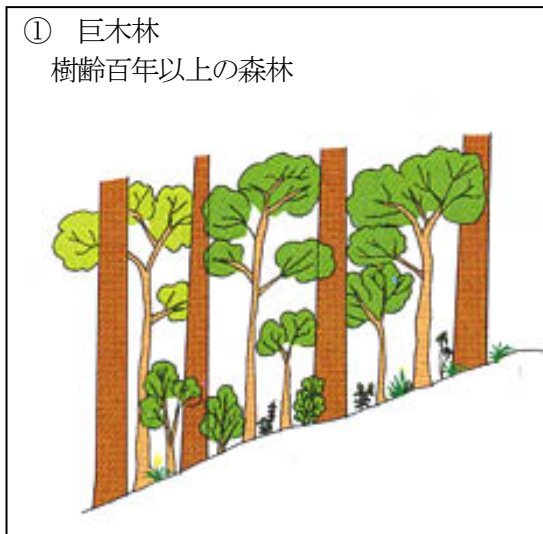
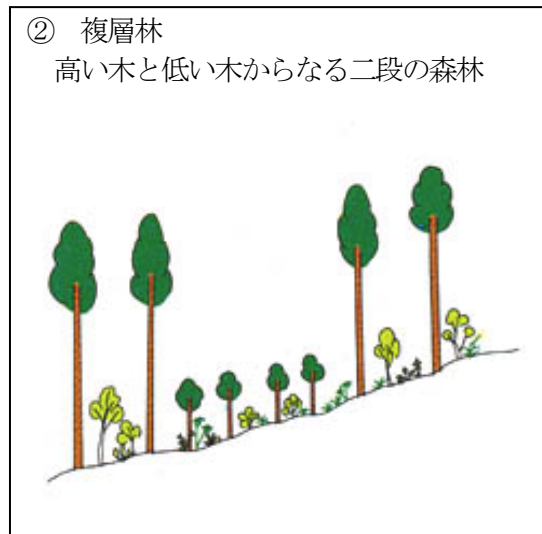
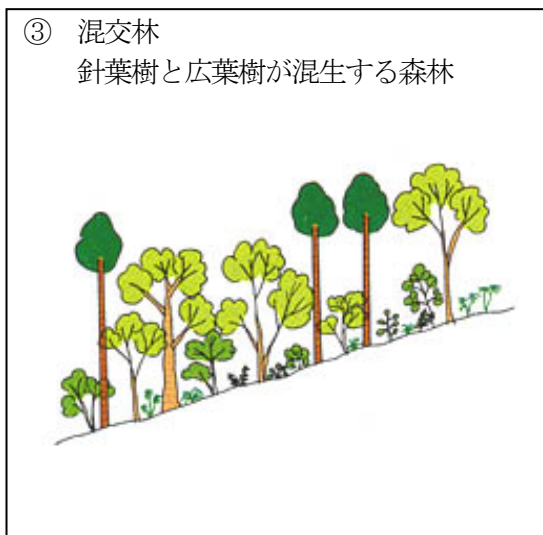
(2) 目標とする林型

水源分収林、水源協定林、買取り、協力協約の4つの手法により、公的管理・支援を行い、巨木林、複層林、混交林など豊かで活力ある森林づくりを進める。さらに、これまでの取組をより一層推進するとともに、整備のスピードアップ（確保後の初回整備を人工林は3年以内を2年以内に、広葉樹林は5年以内を3年以内に）や水源地域として重要な私有林の公有地化の拡大（確保目標9%を12%に）を図る。

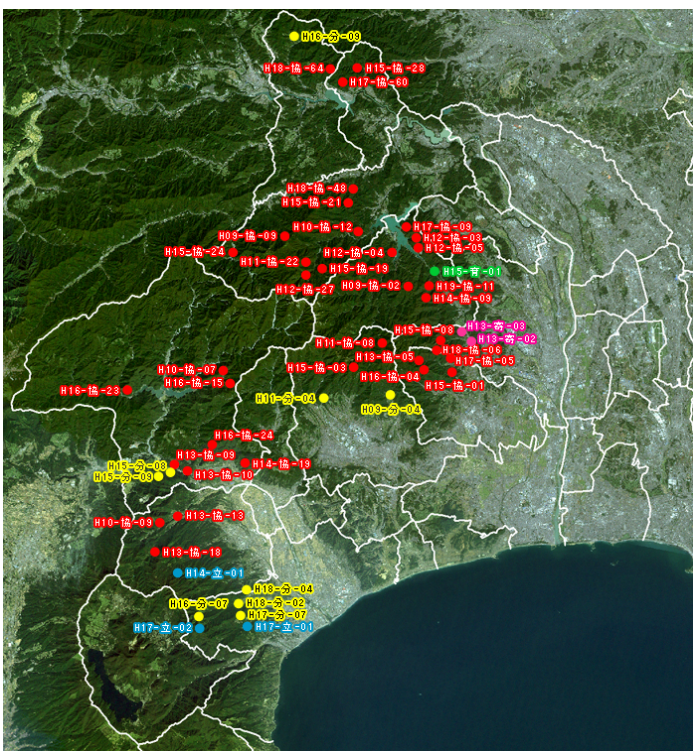
平成 19 年度までに設置したモニタリング調査地の位置

- モニタリング調査地は、針葉樹林、広葉樹林それぞれ 25 地点について、次の表に示したスケジュールで平成 14 年度より設定と初期状態調査を進めてきた。
- 平成 19 年度は、予定の 50 地点の選定とモニタリング施設の整備が終了し、平成 20 年度には、平成 19 年度設定地点での初期状態調査をもってモニタリング地点の設定調査が終了した。

調査地点の記号 (H●●-▲-■) の説明

H●● → 私有林を確保した年度

▲ → 公的管理の手法

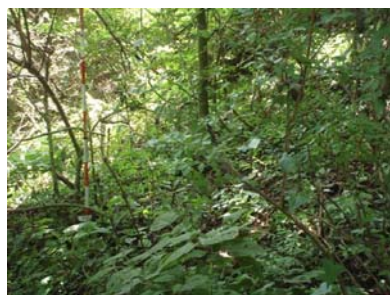
H10-協-09 柵外

- ・ 平成 21 年度(2009)は、平成 17 年度に設定・調査した 7 箇所第 2 回目の調査を行うとともに、前年度にシカ柵内外の差異が不明瞭であった 4 箇所再調査を行った。
- ・ 光環境を定量的に示すため平成 21 年度時点の開空度*の数値を次頁の表に示した。全般に開空度が 10% 程度のところが多かった。
- ・ 林床植生はシカの生息しない場所やシカ柵内では繁茂していたが、丹沢地域のシカ柵外では乏しかった。
- ・ 土壌流出については短期的な評価になじまないという指摘が学識経験者からあったため、下表では昨年までの表現を修正して 5cm 以上の変化量があったところを示した。
- ・ 再調査した 4 箇所のうち 2 箇所 3 基の柵では破損によりシカが進入しており、そのために柵内でも現存量と植生率が低かった。柵の維持管理が今後必要である。

設定年	地点名	場所	森林タイプ	処理	光環境 (開空度 %)	林床植生	現存量 (g/m ²)	土壌流出	シカ密度	備考
2005年	H10-協-09	南足柄市矢倉沢 萱刈場	広葉樹林	柵内	13	繁茂	216		生息無	
			"	柵外	10	繁茂	61			
			草原	柵内	63	繁茂	2384			
			"	柵外	61	繁茂	1492			
			広葉樹林	柵内	11	繁茂	405			
2005年	H10-協-07	山北町玄倉竹本	"	柵外	11	繁茂	164			シカ食痕あり
			広葉樹林	柵内	9	繁茂	446		中	
2005年	H15-協-19	津久井町鳥屋 奥野(1)	"	柵外	10	ある	18			
			広葉樹林	柵内	10	ある	110			
2005年	H11-協-22	津久井町鳥屋 奥野(2)	"	柵外	11	乏しい	22		小	
			"	柵内	10	ある	117			
			"	柵外	10	乏しい	2			
			広葉樹林	柵内	13	繁茂	265			
2005年	H13-協-05	伊勢原市日向 大山沢	"	柵外	12	乏しい	1			
			広葉樹林	柵内	6	ある	63			
			"	柵外	7	乏しい	3			
			"	柵内	8	ある	38			
			"	柵外	5	乏しい	4			
			"	柵内	8	ある	13			
			"	柵外	9	乏しい	2			
			針広混交林	柵内	10	ある	74			
			"	柵外	10	乏しい	2			
			"	柵内	10	乏しい	2			柵破損
			"	柵外	11	乏しい	2			
			広葉樹林	柵内	9	乏しい	4			柵破損
			2005年	H15-協-08	厚木市七沢	針広混交林	柵外	9	乏しい	2
スギ・ヒノキ人工林	柵内	9				繁茂	140			
"	柵外	9				乏しい	4			
スギ人工林	柵内	4				繁茂	244			高
2005年	H14-協-09	清川村煤ヶ谷 辺室沢日陰	"	柵外	6	ある	34			
			広葉樹林	柵内	9	ある	30			中
2002年	H11-協-08	秦野市寺山	"	柵外	10	乏しい	4
