# 付 録

< 総合的な評価(中間評価)報告書  
(H27.8)より抜粋 >

# 水源環境保全・再生施策の経緯と特徴

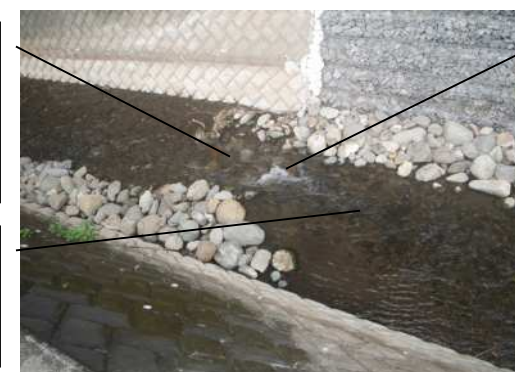
### 瀬と淵、落差をつくる。

瀬は、流れが早く酸素が豊富な場所であり、水が礫の間を通ることで浄化される場所である。

淵は、水深が深く流れがゆるやかな場所であり、生物の生息場所となる。

落差があると水中の動植物に必要な酸素が供給できる（落差は生物の移動の妨げにならないようにする。）。

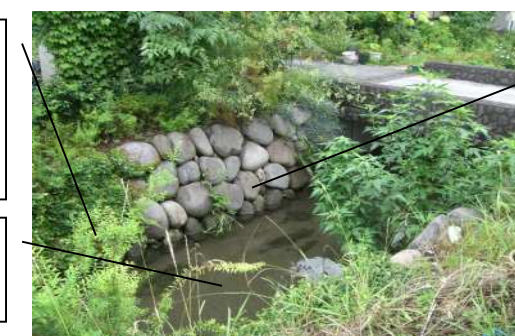
### 護岸は空積みが好ましい。

植物は、栄養として窒素・リンを吸収するだけでなく水中の有害物質も吸収する。

日当たりが良いと植物がよく育ち浄化効果が高まる。

護岸の石のすき間は微生物の生息場所となり浄化機能が増す。

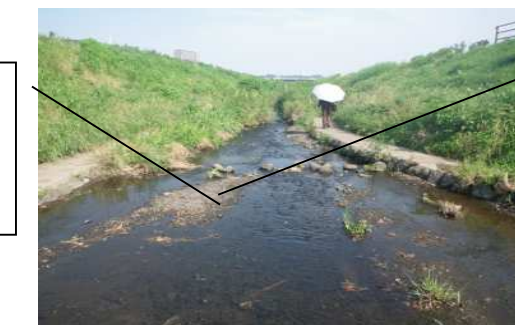
### 水域と陸域の境界線をつくる。

水域と陸域の境界線があると、陸と水の連続性が確保され、多様な生物が棲めるようになる。

水位の変動により土の中に酸素が多く取り込まれ、浄化効果が高まる。

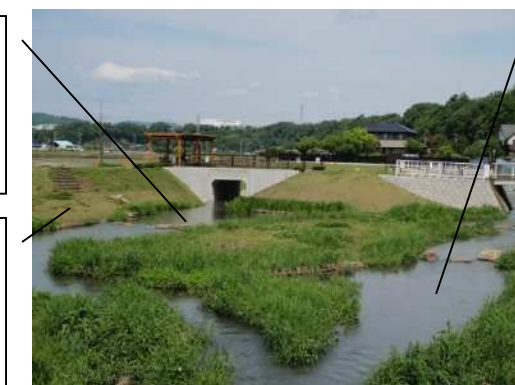
### 湧水を取り入れたり、生物が移動できるような工夫をする。

湧水は大量のミネラルを含み、水温が一定であることから、水質浄化効果の高い水草の生育を助ける。

傾斜を緩やかにするなど連続性があると、生物が移動でき、多様な生物が棲めるようになる。

川の底が水の浸透できる地質であれば、水は礫や砂の中を通り浄化される。また、土の中に生物が生息できるようになる。

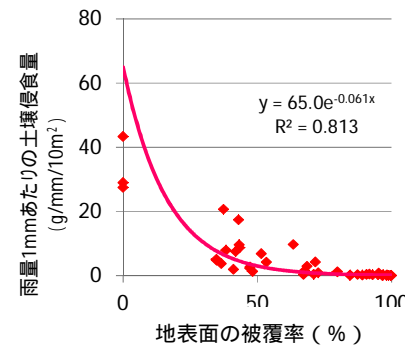
地表面の被覆率と土壌侵食量の関係

下草と落葉を合わせた地表面の被覆率75%以上で土壌は流出しない。  
地表面の被覆率が低いほど、降った雨のうち地中に浸透せず地表流として流出する割合は多い。被覆率が高いと大雨でも地表流の発生は少ない。

- ・下層植生衰退箇所（植生被覆率1%）では、1年間に最大1cm程度の表層土壌が流出
  - ・下草と落葉を合わせた地表面の被覆率が減少するほど、地表流・土壌流出ともに増加
  - ・下草と落葉を合わせた地表面の被覆率75%以上で、土壌の流出はほとんど発生しない
  - ・斜面の地表流発生・土壌の流出と下流の水の濁り（浮遊土砂流出）は連動して発生
- 水源涵養機能保全・再生には、下層植生の回復・維持が最低要件だと確認

水源かん養機能に関しては、森林斜面での測定結果によると下層植生が回復して下層植生と落葉を合わせた被覆率が75%以上であると、地表に到達した降雨の9割以上が地中に浸透し、土壌もほとんど流出していませんでした。また、試験流域における現地観測結果などに基づき、水循環モデルを用いたシナリオ別の解
