3 溪畔林整備事業

II 平成25年度(5か年計画2年目)の実績はどうだったのか

Ⅲ 事業の成果はあったのか（点検結果）

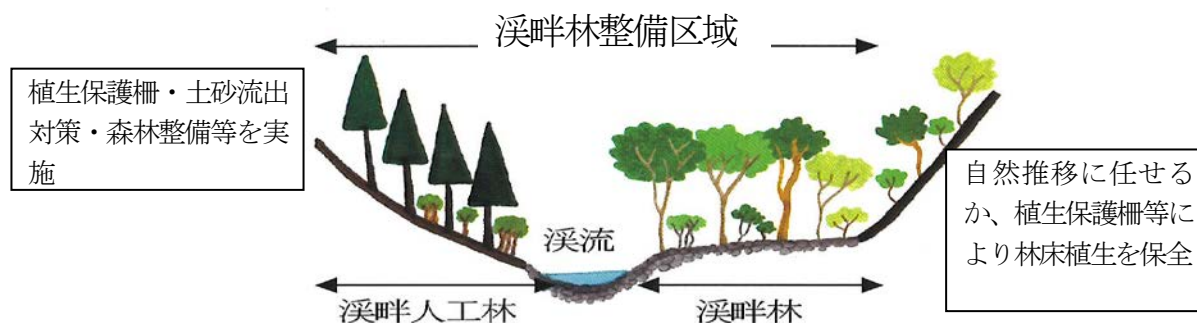
溪畔林のイメージ

丹沢大山自然再生計画の統合再生流域における土砂流出等手入れの必要な主要な沢について、本数調整伐等の森林整備、植生保護柵の設置による植生の回復、丸太柵等の設置による土砂流出防止の対策を講じるとともに、第1期で溪畔林整備事業を実施した森林等についてモニタリング調査を実施する。

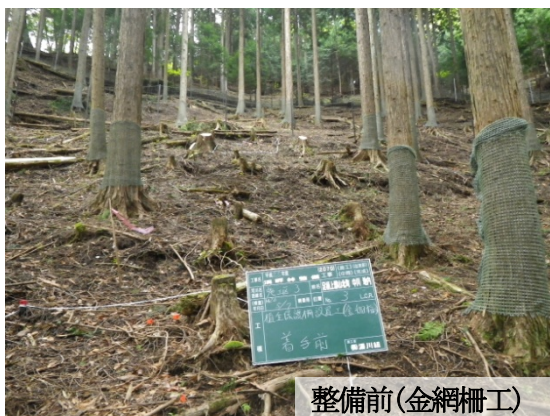
溪畔人工林 本数調整伐と土壌保全工の実施(白石沢)

人工林の本数調整伐(間伐)を実施することで、林床の光環境を改善するとともに、土壌流出が発生している、あるいは発生しそうな箇所に土壌保全工を実施。また植生保護柵を設置する事でシカによる採食を防ぎ、早期の植生回復を図っている。

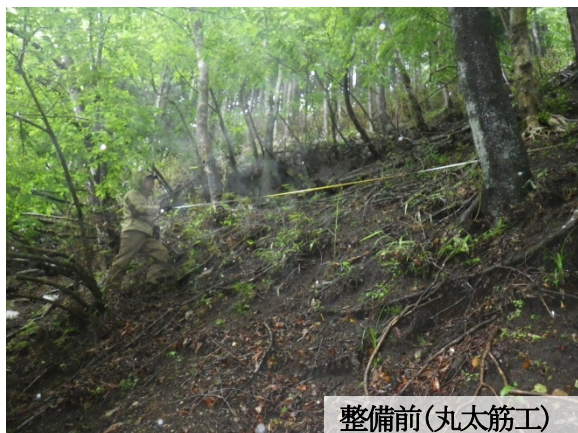
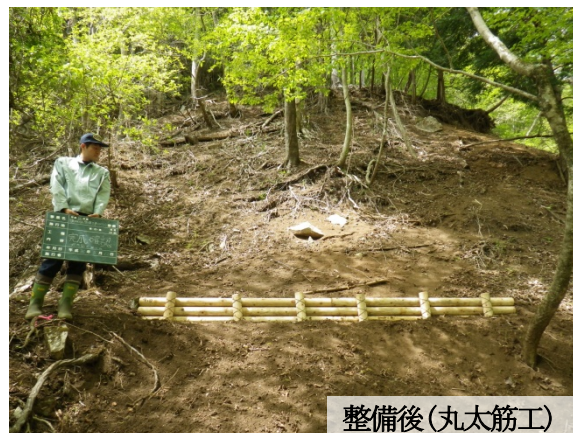
溪畔人工林 土壌保全工の実施(東沢)

土壌流出が発生している、あるいは発生しそうな箇所に土壌保全工を実施。
