かながわ水源環境保全・再生施策

これまでの歩みとこれから

総合的な評価（中間評価） に向けた報告書

水源環境保全・再生かながわ県民会議

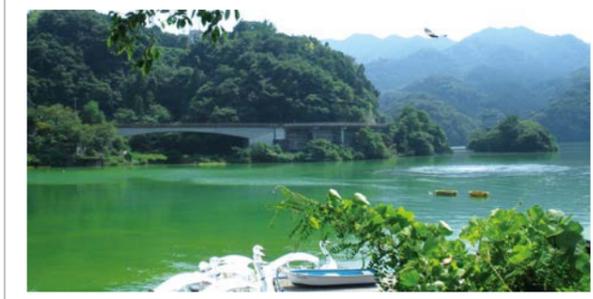
① 相模ダム（相模湖）

京浜地帯の人口増加や工業の進展に伴う水需要の増大などに対応するため、県が全国に先駆けて行った広域的な水資源開発事業であり、昭和 13 年に計画され、9 年の歳月を費やして完成しました。

- 昭和 22 (1947) 年完成
- 重力式コンクリートダム
- 堤高 58.4m
- 有効貯水容量 4,820 万 m³

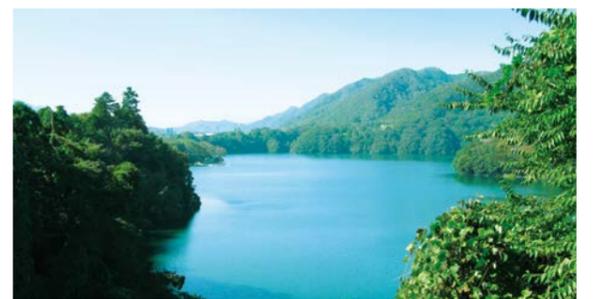
② 城山ダム（津久井湖）

昭和 30 年代後半から著しく増加した水需要に対応するため、県、横浜市、川崎市、横須賀市の共同事業により、下流の寒川取水施設（取水堰）と共に建設されました。

- 昭和 40 (1965) 年完成
- 重力式コンクリートダム
- 堤高 75m
- 有効貯水容量 5,120 万 m³

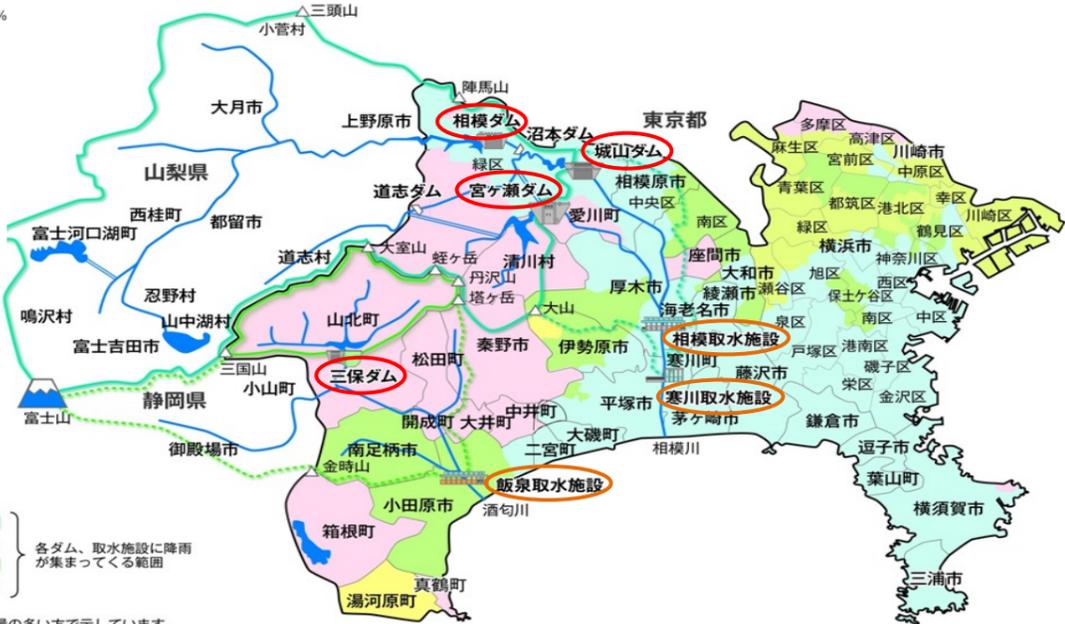
相模川水系と酒匂川水系間の連携

相模川水系の相模湖、津久井湖と宮ヶ瀬湖は導水路で繋がれており、3湖を総合運用することでダム湖の水を効率的に利用し、水道水の安定供給を図っています。

また、相模川水系（沼本ダム、相模大堰（ぜき）、寒川取水堰（せき））と酒匂川水系（飯泉取水堰（ぜき））の2つの水系間で連携することで、バックアップ機能を強化しており、災害や水質事故等による影響を低減しています。

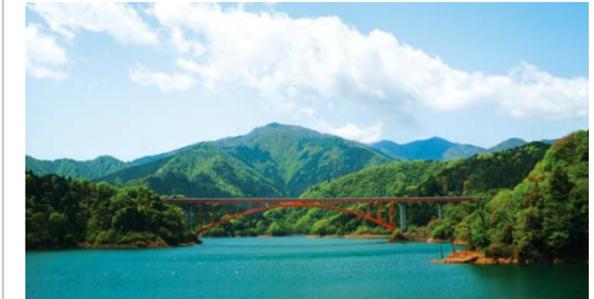
④ 宮ヶ瀬ダム（宮ヶ瀬湖）

21 世紀に向けて県民に水道水を安定的に供給するため、相模川水系中津川において、国の事業により建設されました。水資源の有効利用を図るため、相模ダム、城山ダムとの総合運用を行っています。

- 平成 13 (2001) 年完成
- 重力式コンクリートダム
- 堤高 156m
- 有効貯水容量 1 億 8,300 万 m³
(相模、城山、三保の3つのダムの合計を上回る貯水量)

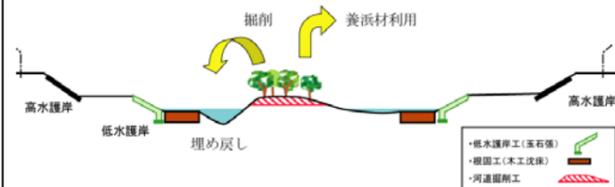
【河床整理】

堆積土砂を掘削し流下断面の障害を解消する他、低水路の深掘れの埋め戻しなどにより、河床低下による河川管理施設等の構造物の安全性を確保しています。

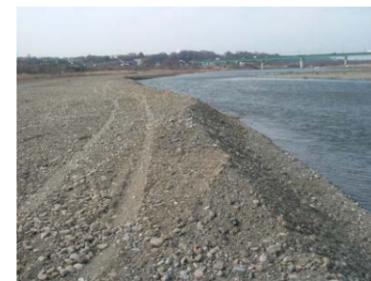
【置き砂】

土砂供給の低下によって、不足した土砂を水の力によって下流に流す置き砂の試験施工を実施しています。

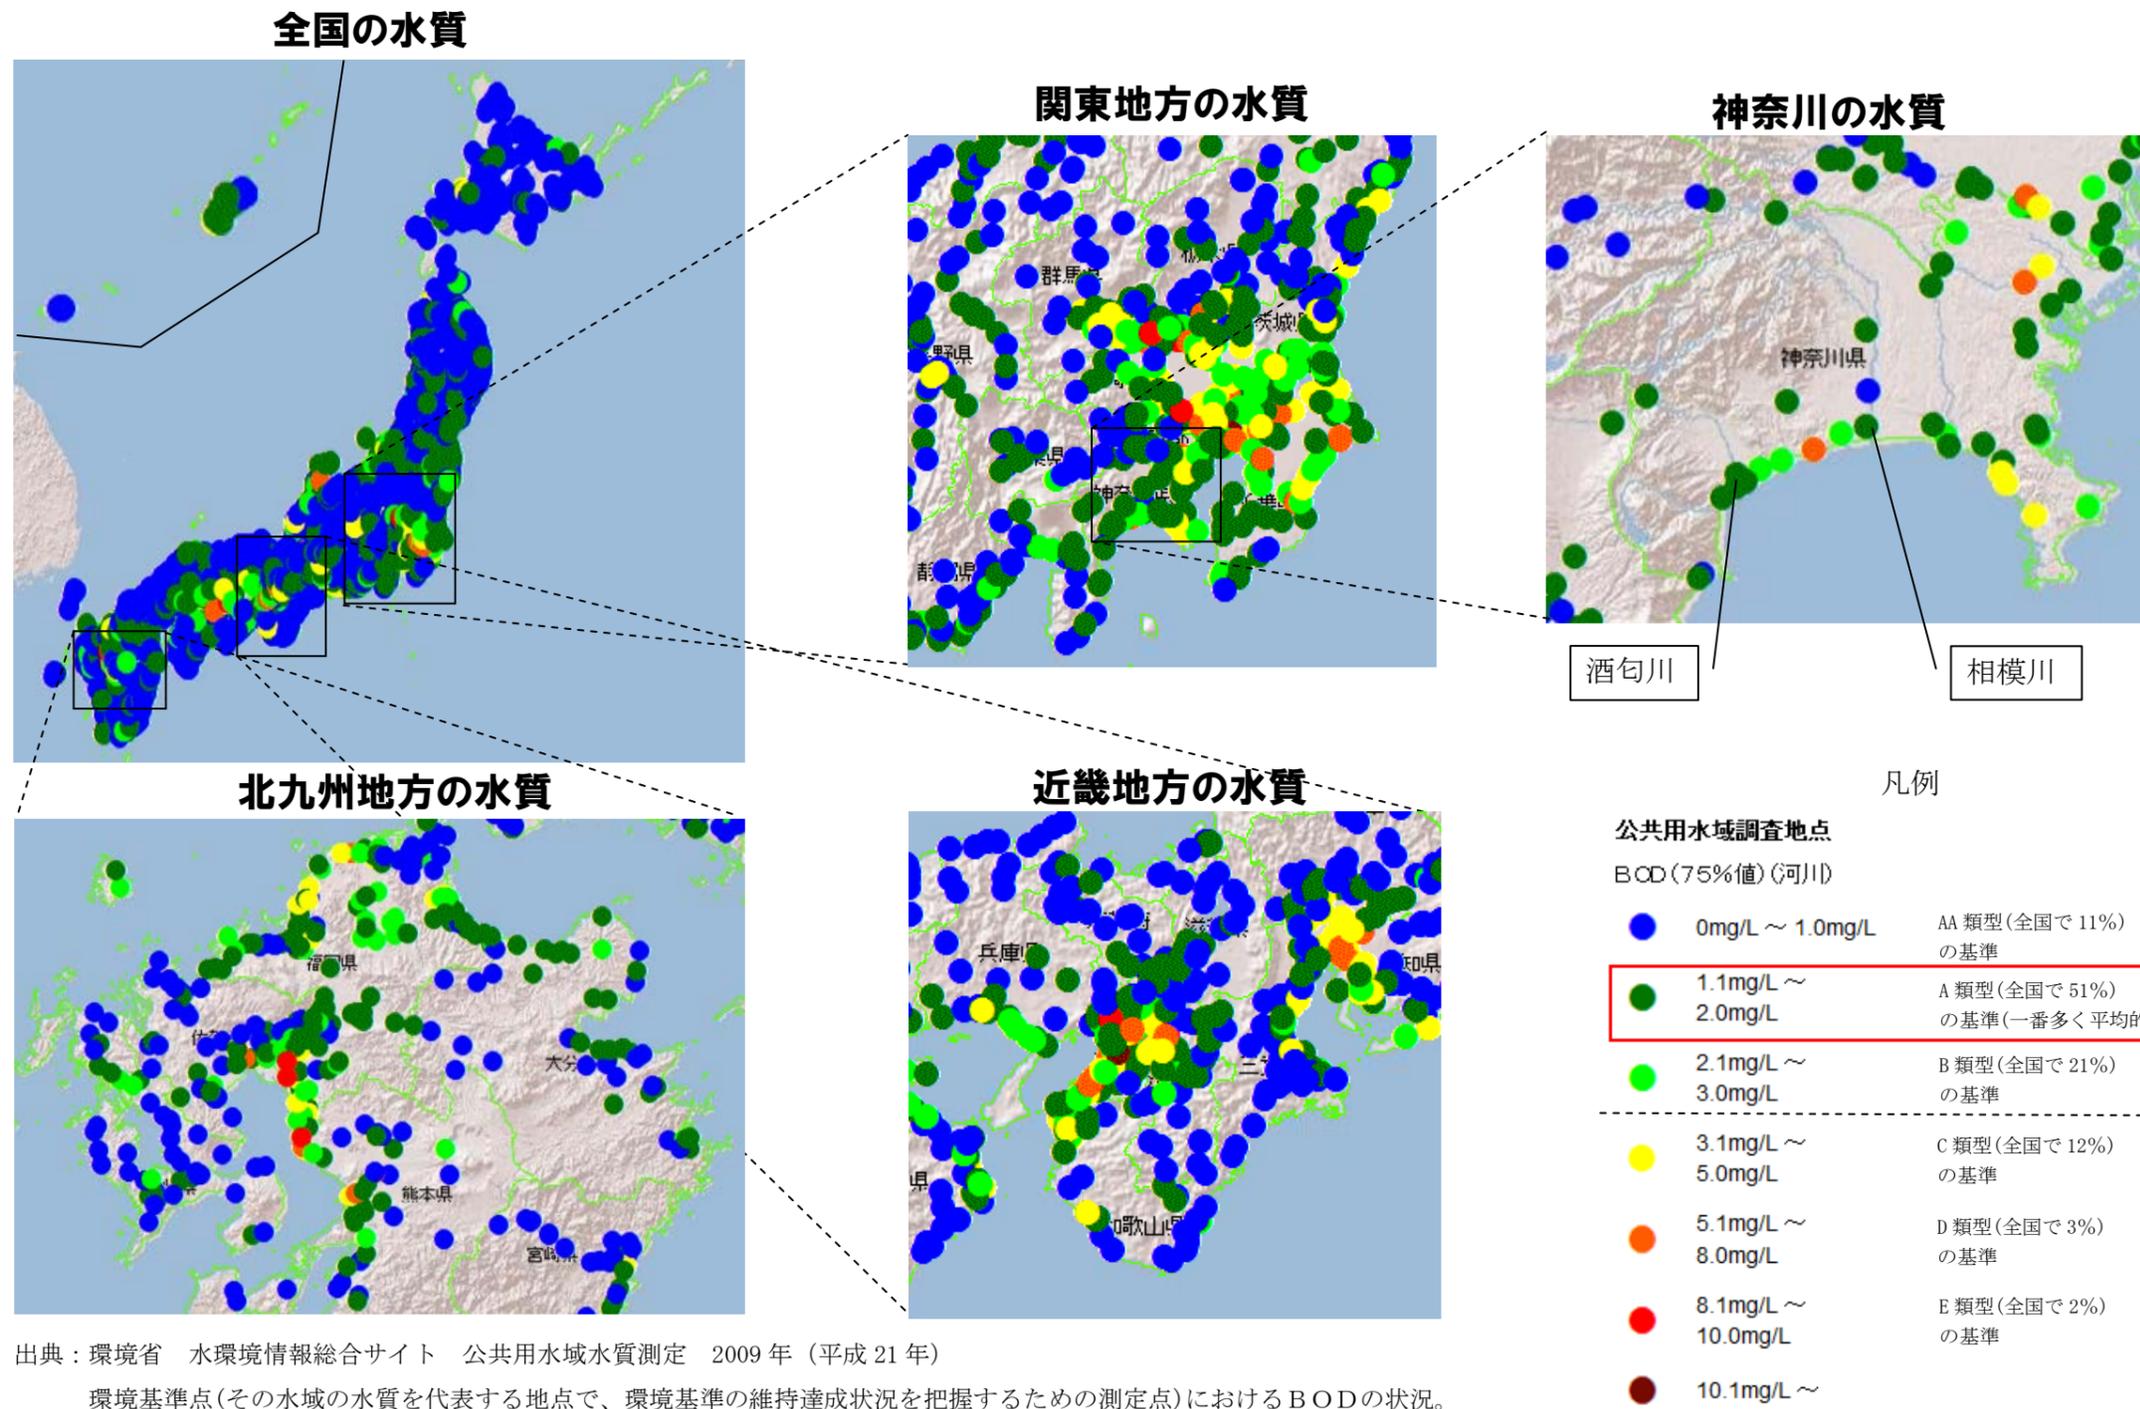
全国の水質と神奈川の水質の比較(BOD)

全国的に、人口が多い都市部の水質は悪い傾向がありますが、神奈川の水源地である河川(相模川・酒匂川)の水質は全国平均並みです。

(注) BOD は、汚濁の度合いとして用いられ、数値が高い程水が汚れていることを示す。

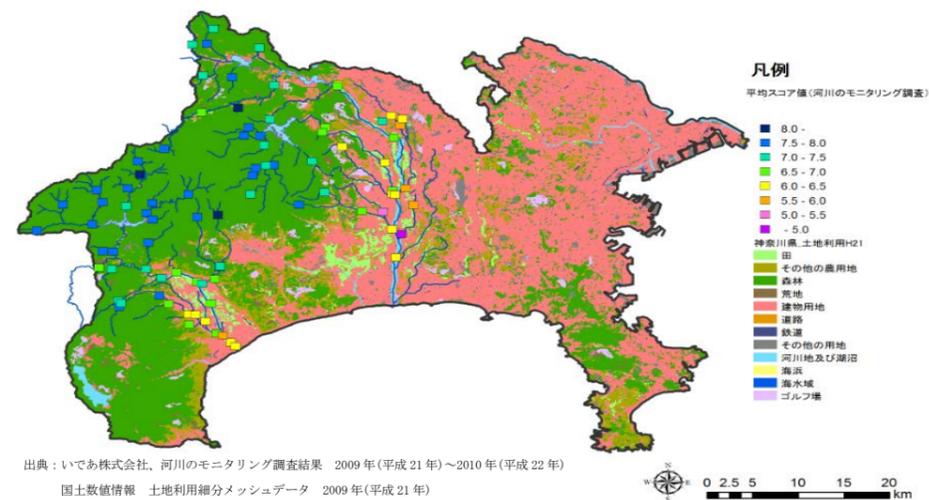
神奈川県土地利用状況と水質(生物指標)

市街地の水質は平均的ですが、森林地域の水質は良好です。

(注) 平均スコア値とは、採集された生物により水質及び自然度を評価する数値であり、10に近いほど汚濁の程度が少なく自然に近いことを示す。上図では、水質について、平均スコア値を用いて示した。

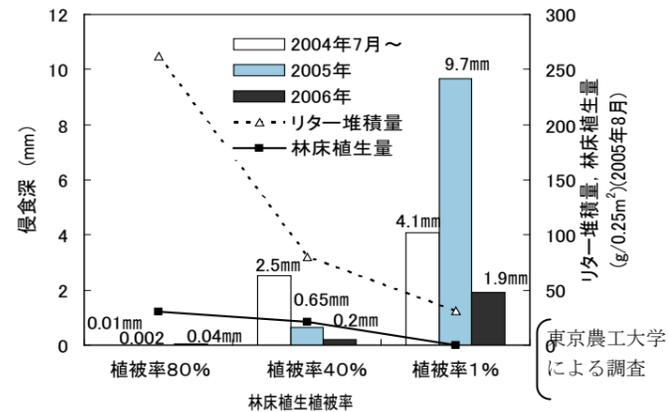
植生被覆率と土壌侵食量の関係

地面がむき出しになると、雨がふった時に土壌が流出します。

植物が地表面を80%覆っていた場所では土壌流出はほとんど発生しませんでした。植物が地表面の1%しか覆っていない場所では年間で土壌表層の2mm~1cmが流出していました。これは、植生のまったくないはげ山と同程度の流出量です。

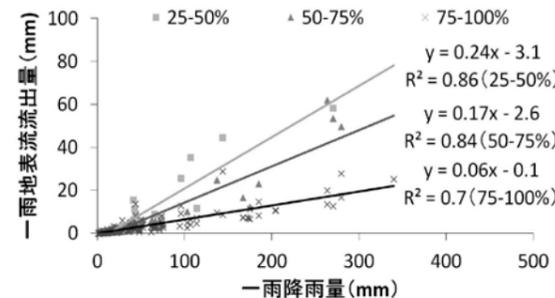
植生の被覆率別の地表流流出量の関係

むき出しになった地面では、地中に水がしみこみにくくなります。この地表を流れる水が表層の土壌を流してしまいます。

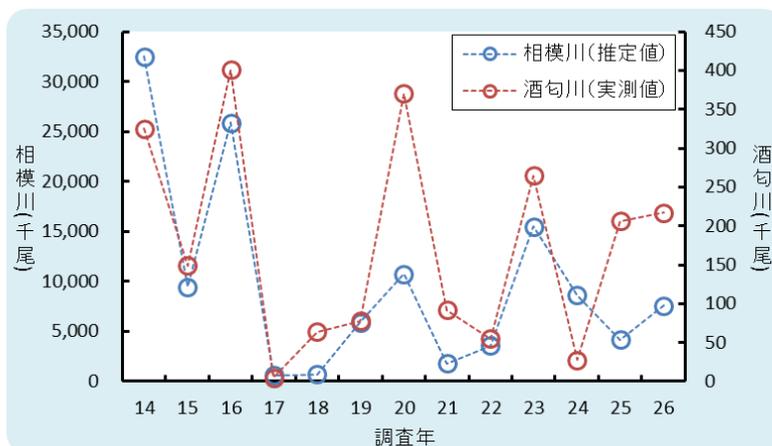
図 アユ遡上数の経年変化

- 相模湾に注ぐ河川の中で、相模川と酒匂川は、アユの生息数が多く、相模湾で冬を過ごし、春に湾に流入する河川に上るアユを支えている母川といえる。
- 相模湾から遡上してくるアユの数は、年変動が著しく、また、近年のアユの遡上数は、相模川と酒匂川とでは、同様な傾向が伺える。
