IV 施策の評価方法

V 評価結果

○ 川は自然の浄水場 ～微生物の力～

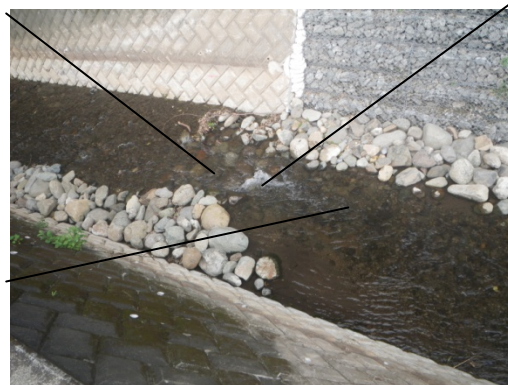
◇ 瀬と淵、落差をつくる。

瀬は、流れが早く、酸素が豊富な場所であり、水が礫の間を流れることで浄化される場所である。

淵は、水深が深く、流れがゆるやかな場所であり、生物の生息場所となる。

落差があると、水中の動植物に必要な酸素が供給できる（落差は、生物の移動の妨げにならないようにする。）。

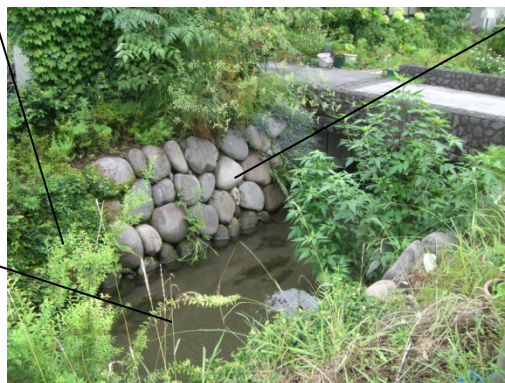
◇ 護岸は空積みが好ましい。

植物は、栄養として窒素・リンを吸収するだけでなく、水中の有害物質も吸収する。

日当たりが良いと、植物がよく育ち、浄化効果が高まる。

護岸の石のすき間は、微生物の生息場所となり、浄化機能が増す。

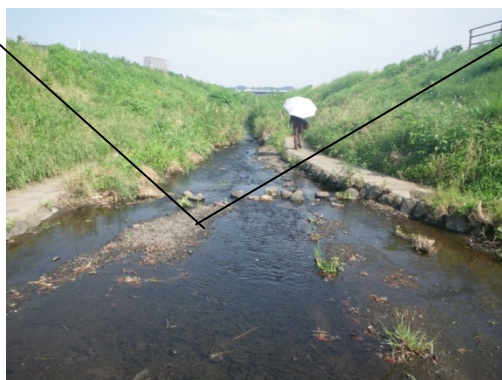
◇ 水域と陸域の境界線をつくる。

水域と陸域の境界線があると、陸と水の連続性が確保され、多様な生物が棲めるようになる。

水位の変動により、土の中に酸素が多く取り込まれ、浄化効果が高まる。

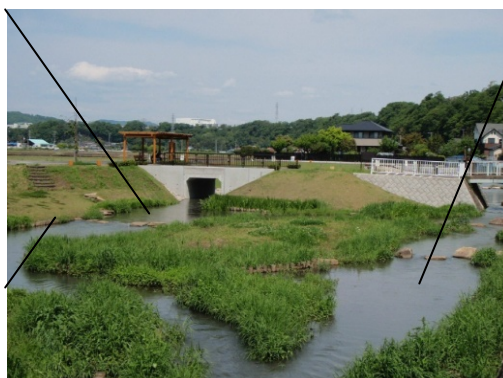
◇ 湧水を取り入れたり、生物が移動できるような工夫をする。

湧水は、大量のミネラルを含み、水温が一定であることから、水質浄化効果の高い水草の生育を助ける。

傾斜を緩やかにするなど連続性があることで生物が移動でき、多様な生物が棲めるようになる。

川の底が水の浸透できる地質であれば、水は礫や砂の中を通り、浄化される。また、土の中に生物が生息できるようになる。

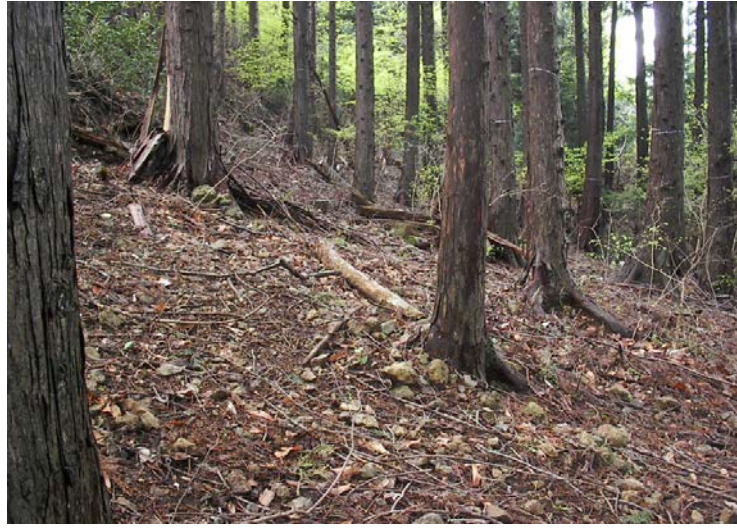
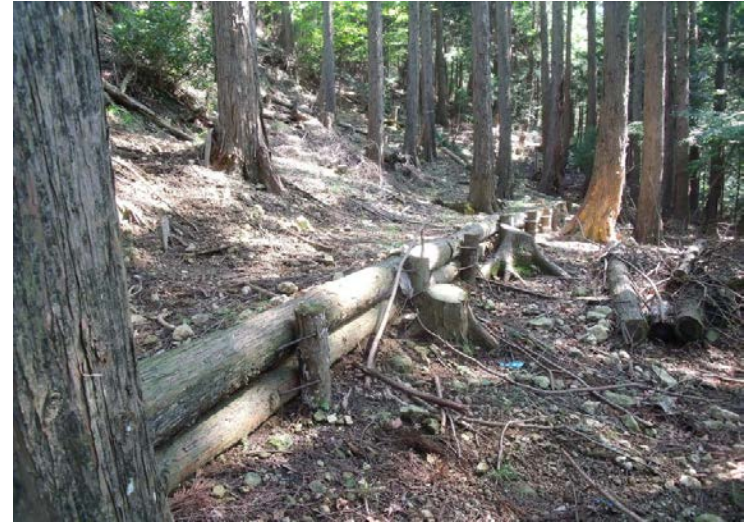
(目標林型: 針広混交林)
平成19年度に、間伐や丸太筋工等を行い、地表を明るくするとともに、土砂移動を抑制する施策を実施したが、シカの採食圧が強いため、林床植生は回復していない。(清川村宮ヶ瀬地内) 対策として、平成24年度よりシカの管理捕獲を強化するとともに、シカ管理捕獲と連携した森林整備を実施している。

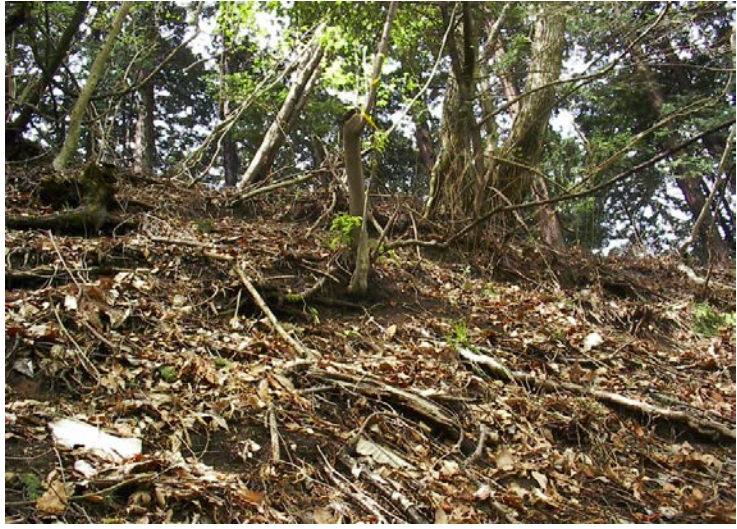
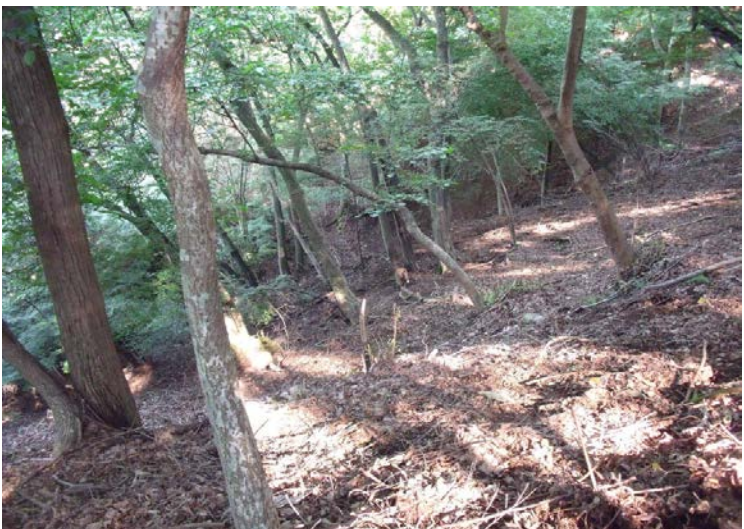
(目標林型: 活力ある広葉樹林)
平成19年度に、間伐等を行い、地表を明るくするなどの施策を実施したが、シカの採食圧が強いため、林床植生は回復していない。(清川村宮ヶ瀬地内) 対策として、平成24年度よりシカの管理捕獲を強化するとともに、シカ管理捕獲と連携した森林整備を実施している。また、広葉樹林の整備においてシカの採食圧が強いところでは、伐採は出来る限り行わず、土壌保全対策や植生保護柵により植生の回復を図る整備を進めています。

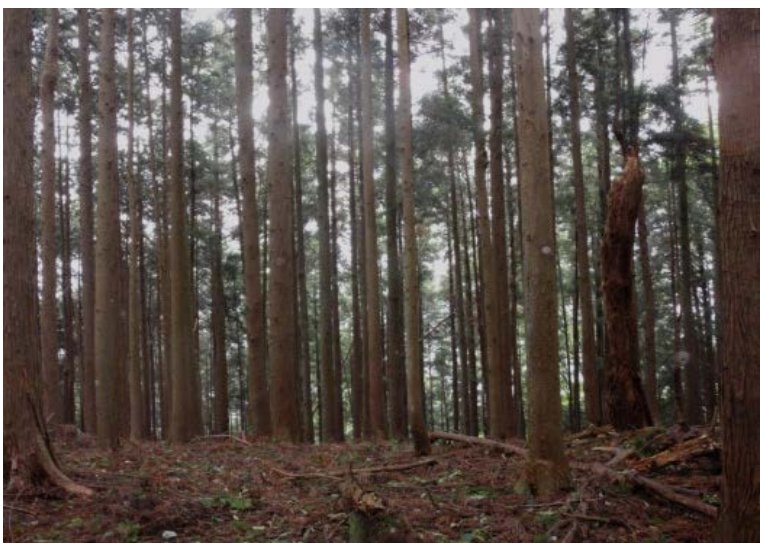
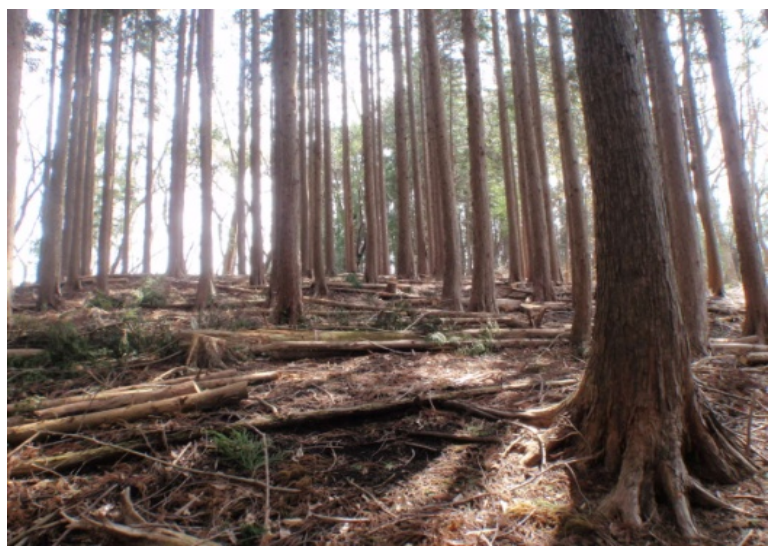
(目標林型: 巨木林)
間伐等を行い林内が明るくなった様子(伊勢原市大山地内)

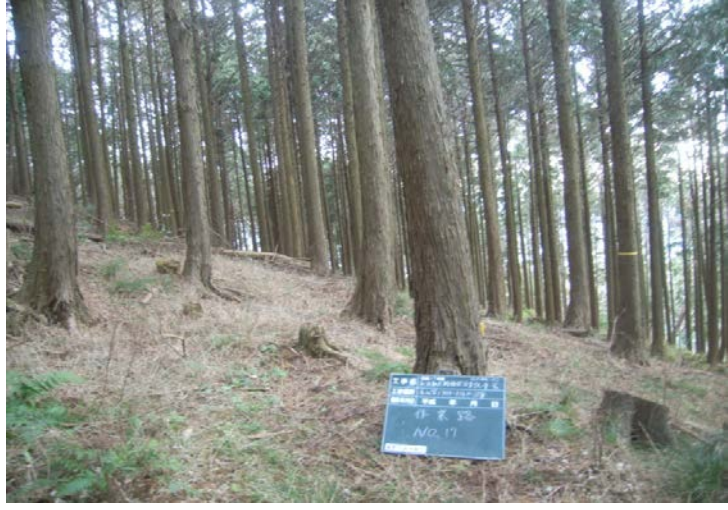
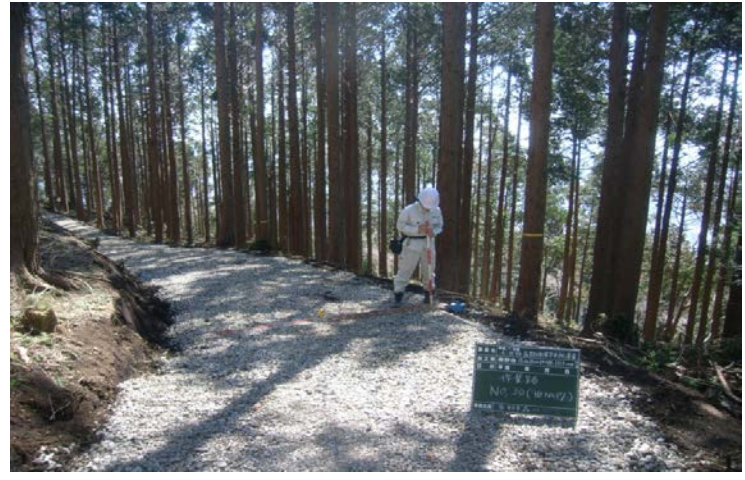
(目標林型:健全な人工林)

水源林長期施業受委託事業により整備された作業路(幅2.5m)の整備状況(秦野市菩提地内)

水源林の整備方針として、林道周辺の人工林については、可能な限り木材資源の循環利用を進めながら、健全な人工林として整備・管理することとしている。

水源林長期施業受委託事業は、平成24年度より県に代わって森林組合等が緩やかな仕組みで森林管理・整備を進める手法である。具体的には、森林組合等が、森林所有者から一定期間森林の管理を任される「水源林長期施業受委託契約」を締結し、水源林を確保したうえで、森林組合等が森林の整備計画や管理、整備を実施する。

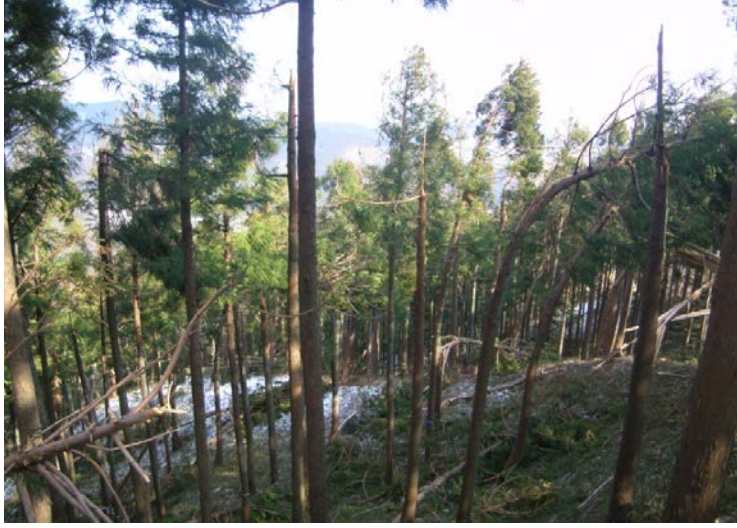
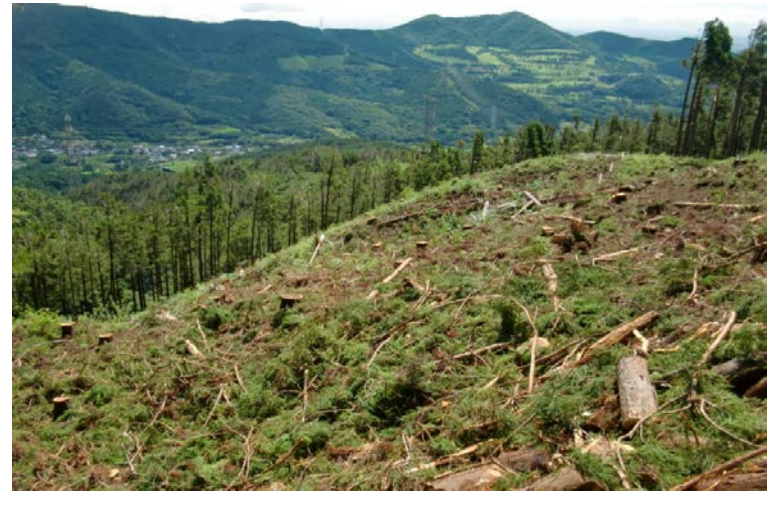
左の写真は、平成26年2月の2回にわたる大雪により被害を受けた水源林(長期施業受委託契約地)の状況(秦野市寺山地内)

右の写真は、平成26年度の長期施業受委託事業により雪害地を整備した状況(H26.6月現在)、平成26年度中にスギやヒノキを植栽し、健全な人工林として仕立てていく。

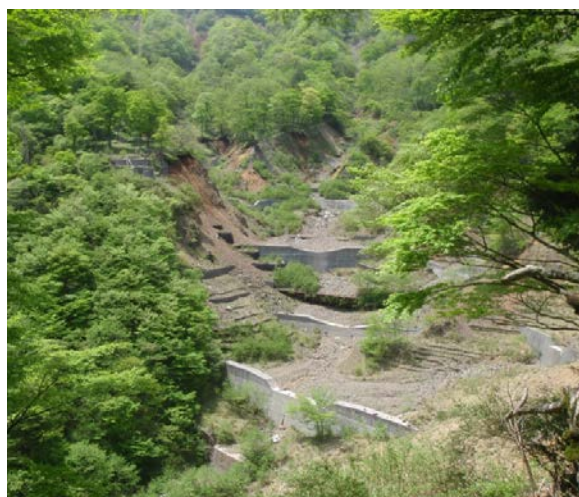
写真1 2009年5月の中津川源流部(堂平沢)

平成15年度から管理捕獲を継続し、さらに平成24年度からは、ワイルドライフレンジャーも配置して対策を大幅に強化した結果、東丹沢の高標高域では、植生回復が顕著になりつつある

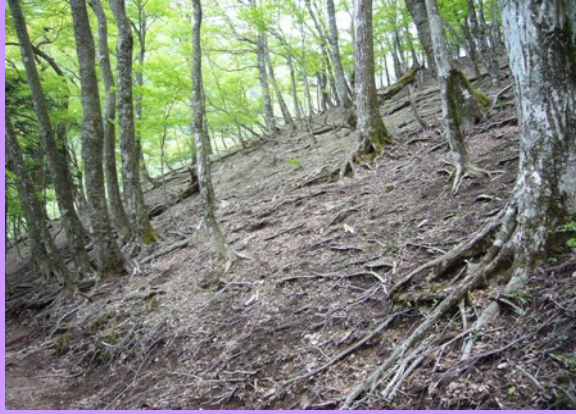
写真3 2007年5月の堂平ブナ林

- シカが高密度で生息する状態が継続すると、シカの採食等の影響を受けて林床植生が衰退し、さらに影響が強まると土壌流出が発生し、水源環境に著しい影響を及ぼす。
- 高標高域のブナ林では、自然林の更新が阻害され、希少種等の生物の生息環境が悪化する(写真3)。
- 中標高域の水源林では、水源の森林づくり事業等の森林整備を行っても、林床植生が生育せず、整備効果が発揮されない(写真4)。

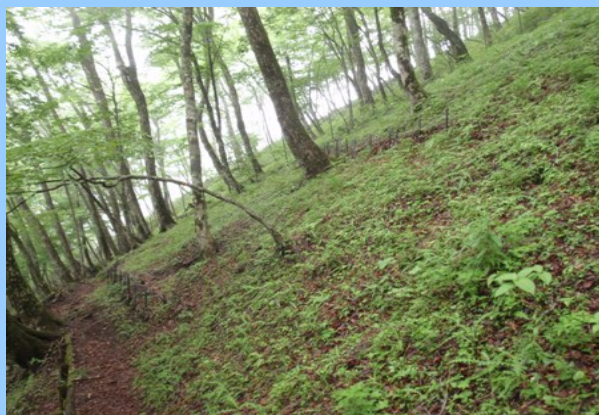
写真5 2014年6月の堂平ブナ林

- 高標高域のブナ林でシカの管理捕獲を継続し、土壌流出防止・植生回復対策を集中的に実施した場所では、林床植生が回復しつつある(写真5)。
- 中標高域の計画的な森林整備が行われている場所で、平成19年度からシカの管理捕獲を継続的に実施したところ、人工林の林床に低木や草本が生育してきた(写真6)。シカ管理と森林整備を一体的に行う効果と必要性が示唆された。

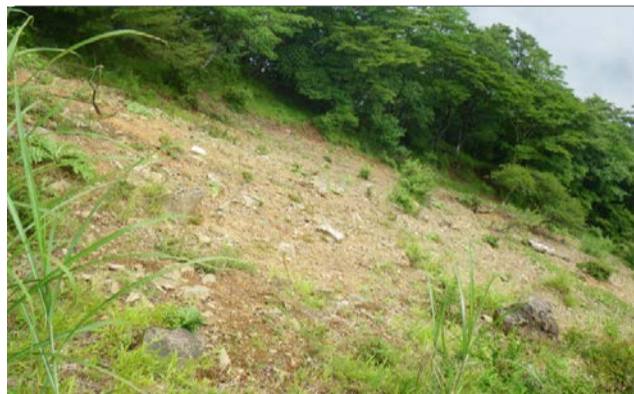
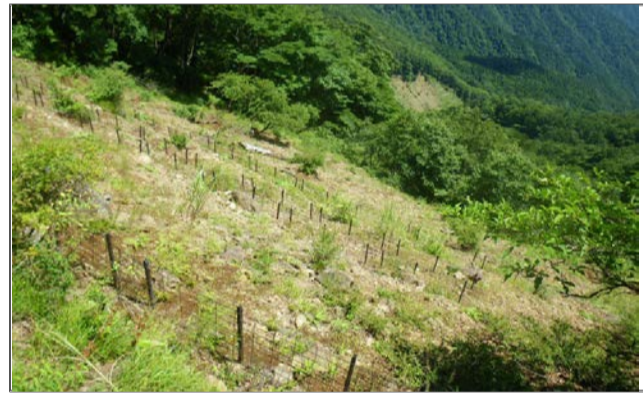
箇所: 天王寺尾根ガレ場。金網筋工を面的に配置。植生回復の兆し。今後、落葉を補足し、土壌が形成されれば、更なる植生回復

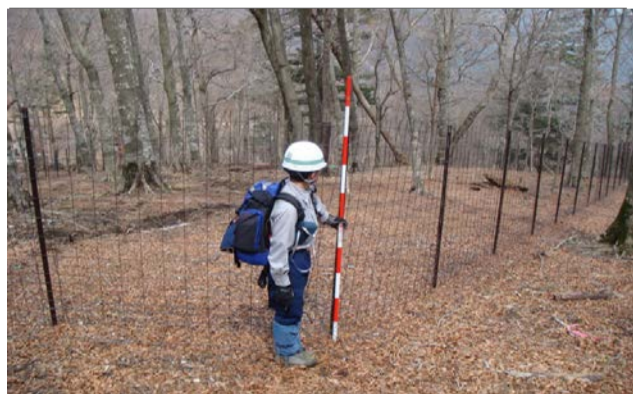
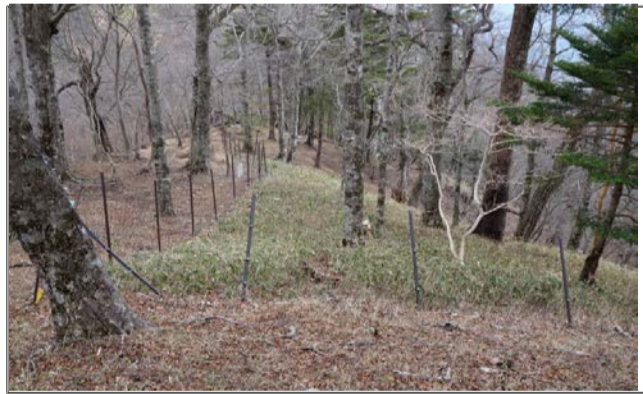
箇所: 丹沢三峰線。植生が衰退した箇所に植生保護柵を設置。

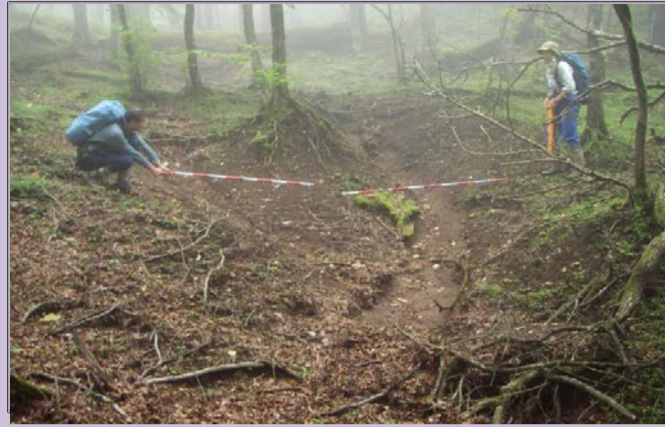
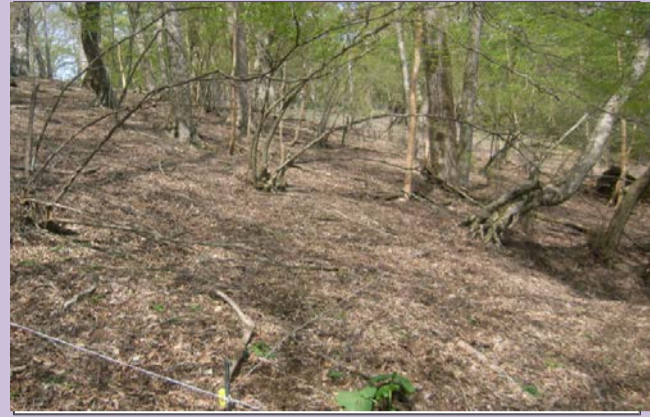
- (左写真)下床植生が衰退し、ガリー侵食が発生し、土壌流出が見られる箇所
- (右写真)下床植生が衰退した箇所に、植生保護柵の設置箇所を設定。

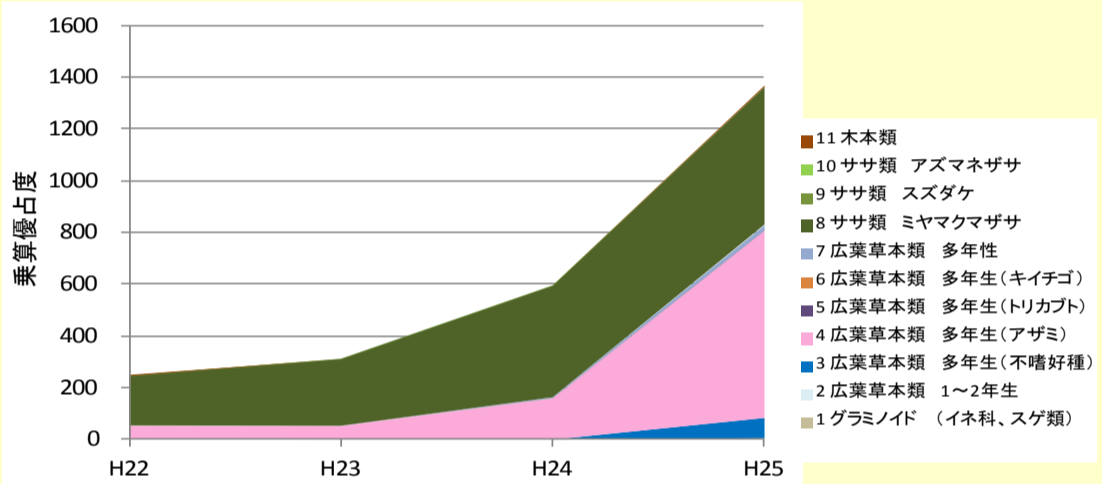
施工実施年:平成20年 箇所:竜ヶ馬場 工種:金網筋工
 方法:金網筋工を横断するように植生調査枠を設定し、乗算優占度の推移をグラフ化した。
 考察:乗算優占度の総計は増加傾向がみられる。このことは金網筋工により土壌の安定化が進み、植生が定着しつつあることを示唆する。一方で、優占種はミヤマクマザサやアザミであることから、シカ採食圧の影響を受けていることがわかる。

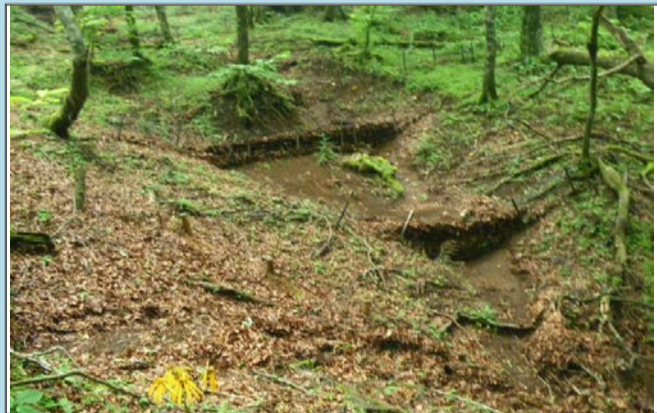
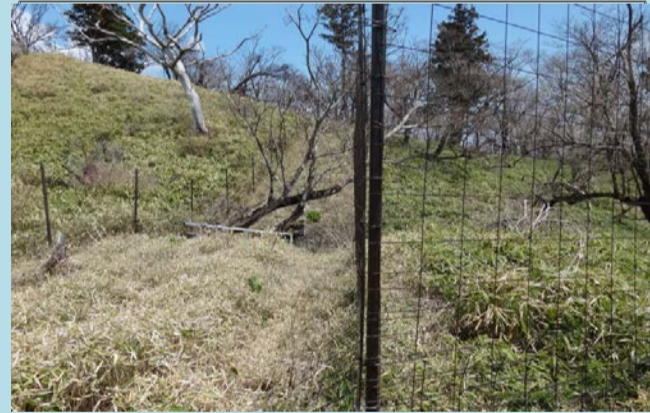
- (左写真)金網筋工を設置したことで、土壌流出が止まり、一部で植生回復がみられるようになった。
- (右写真)設置後2年目の5月初旬、柵内外の違いを比較した写真。シカのエサが乏しくなる期間の採食圧を回避できた様子が示唆される。

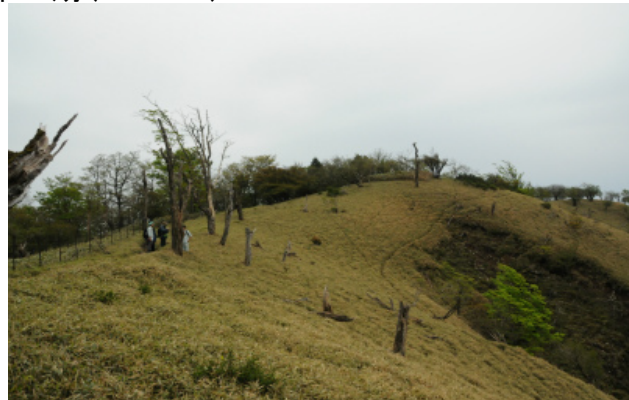
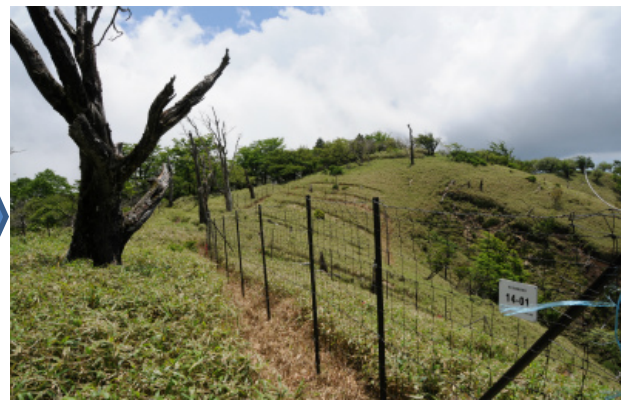
【竜ヶ馬場地区】
柵の設置とササの刈り払い、播種の組合せ試験

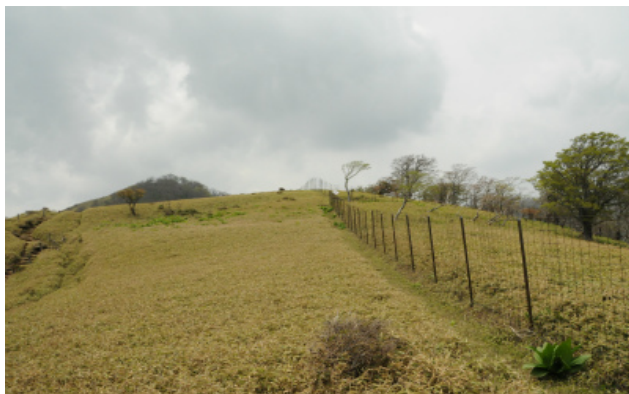
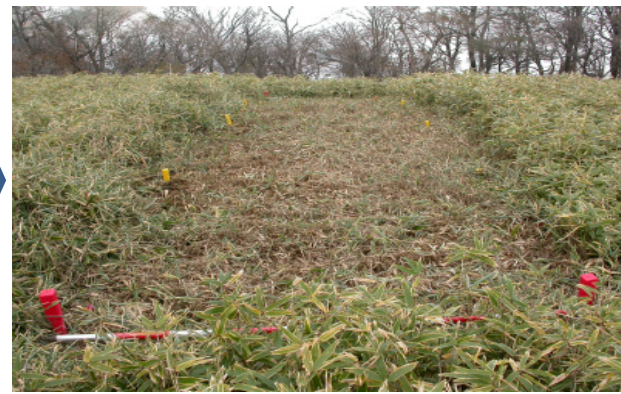
【不動ノ峰地区】
同上(柵は別事業でH22設置)

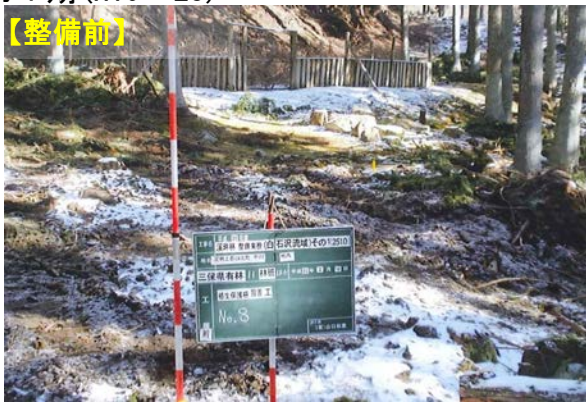
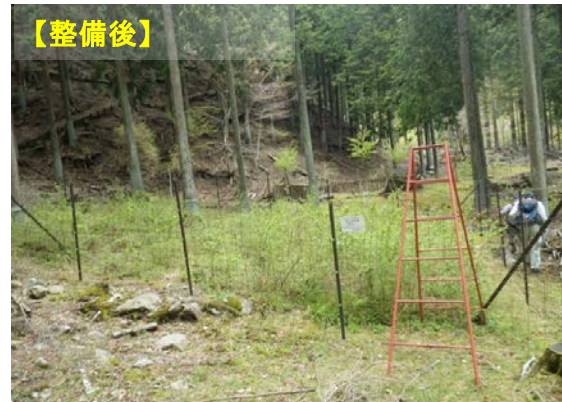
場所: 白石沢
植生保護柵
(H21)

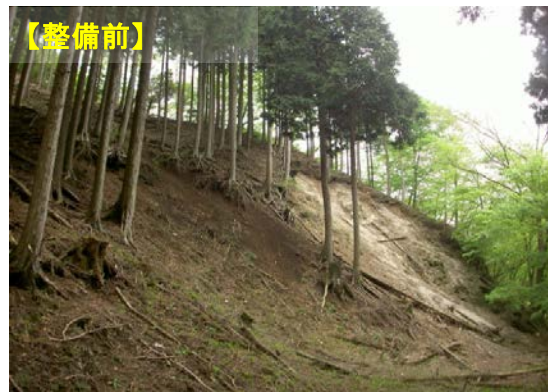
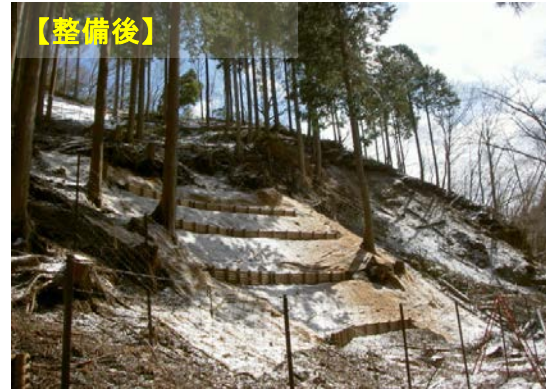
場所: 大滝沢
植生保護柵
丸太筋工
伏せ工
(H23)

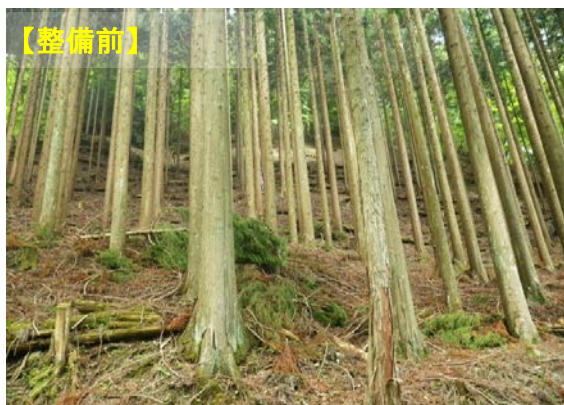
場所: 白石沢
植生保護柵
金網柵工
間伐
(H25)

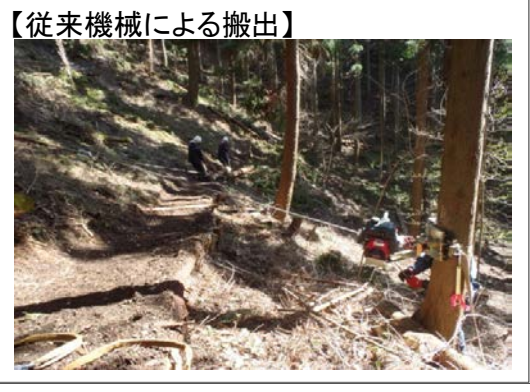
従来型の集材機械等が中心のため、高齢の熟練した技能者から、若い技術者への技術の継承が難しかった。
人力に頼る作業も多いため、生産性が低く、労働災害の危険性も高かった。

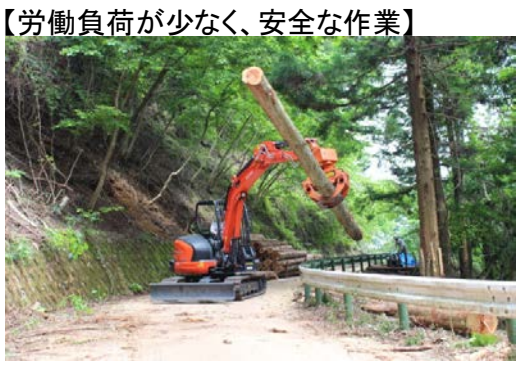
補助事業の活用により、間伐材の搬出が促進され、若い就労者でも操作できる高性能林業機械等による安全で効率的な搬出技術が普及してきた。

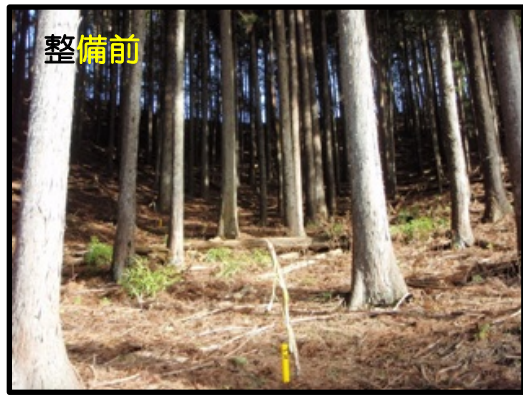
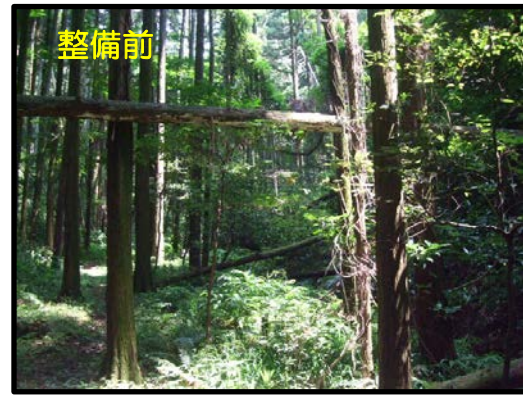
- ・左の写真は平成19年度撮影の清川村の手入れ不足の人工林で、植栽木が密集し、林内が暗く下草や低木がほとんどない状況が分かる。また、シカによる食害の影響も一因と考えられる。
- ・右の写真は平成21年度撮影の大井町の手入れ不足の人工林で、植栽木が密集し劣勢木が枯れて倒木となり、放置されている。また林内が全体的に暗く、低木や下草がまばらである状況が分かる。

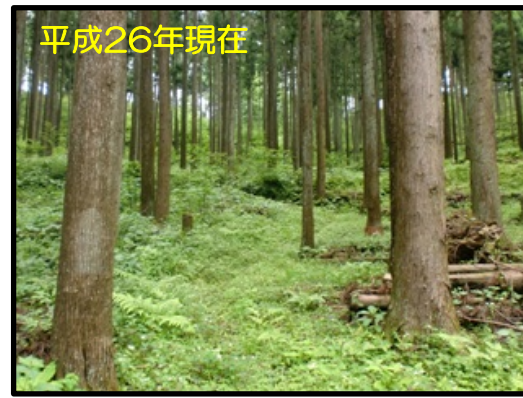
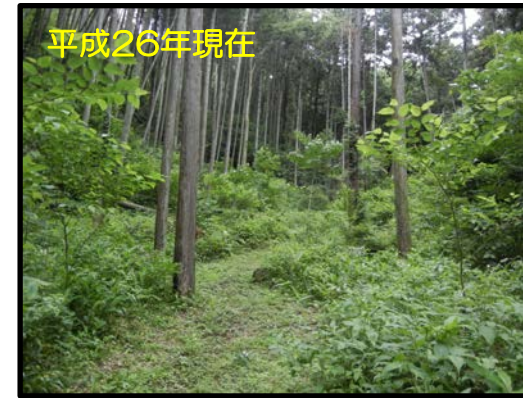
- ・左の清川村の写真では、平成19年度及び24年度に針広混交林を目標林型とした森林整備を行った結果、林内は明るくなり、シカがあまり好まない植物の割合が高いものの、明らかに下草が豊かになり、林内の環境が改善されたことが分かる。当箇所は森林の持つ水源かん養等の公益的機能は確実に向上しているが、シカの食害などにより広葉樹の成長が思わしくない。
- ・右の大井町の写真では、平成21年度に針広混交林を目標林型とした森林整備を行った結果、全体的に林内が明るくなり、低木や下草が良好に生育してきている状況が分かる。シカの影響の少ない地域であることから、順調に混交林化が進むものと見込まれる。
