事業名	6 河川・水路における自然浄化対策の推進		
事業のねらい・目的	水源として利用している河川において、自然浄化や水循環の機能等を高め、水源河川としてふさわしい水環境の保全・再生を図る。	事業対象地域	相模川水系及び酒匂川水系の取水堰上流域
事業内容	市町村管理の河川・水路等における生態系の保全を推進し、良好な水源環境を形成するため、市町村実施する生態系に配慮した河川・水路等の整備や直接浄化対策を支援する。

事業名	7 地下水保全対策の推進		
事業のねらい・目的	地下水（伏流水、湧水を含む）を主要な水道水源として利用している地域において、それぞれの地域特性に応じて市町村が主体的に行う地下水かん養や水質保全等の取組を促進し、良質で安定的な地域水源の確保を図る。	事業対象地域	地下水を主要な水道水源としている地域

事業名	8 県内ダム集水域における公共下水道の整備促進		
事業のねらい・目的	富栄養化の状態にあるダム湖への生活排水の流入を抑制するため、県内ダム集水域の公共下水道整備を促進し、ダム湖水質の改善を目指す。	事業対象地域	県内ダム集水域
事業内容	県内ダム集水域の下水道計画区域において、公共下水道の整備の取組を強化する。このため、県は、この取組を行う市町村への支援を行う。

河川のモニタリング調査
平成 25 年度の調査結果

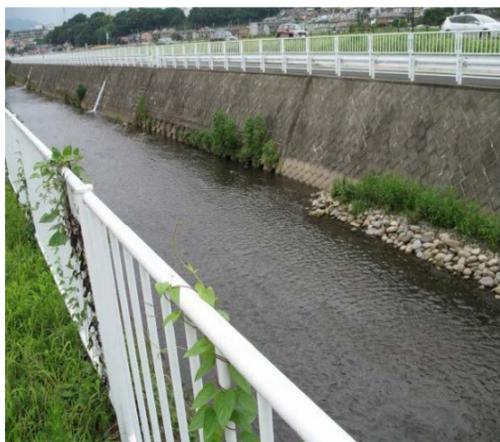
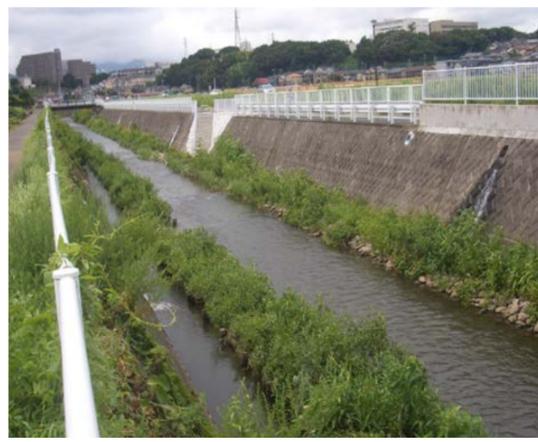
厚木市
恩曾川

川の流れに変化をつけ、ヨシなどの水生植物が生息できる自然環境を創出するよう整備した。

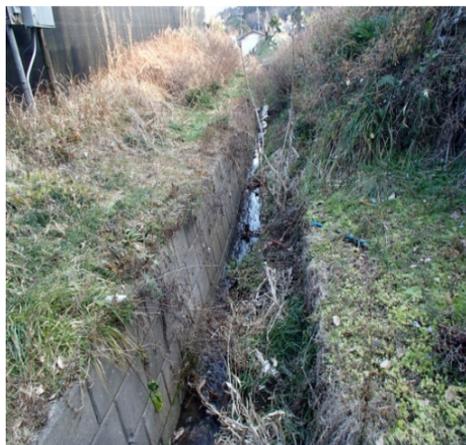
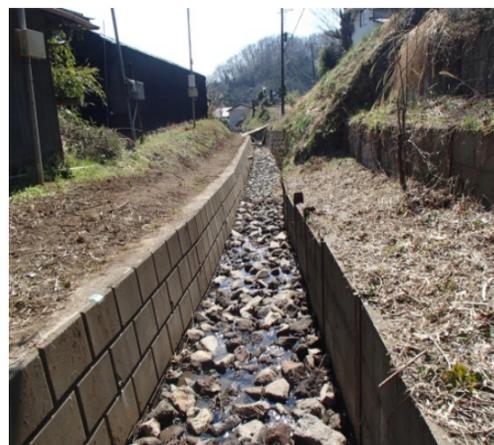
伊勢原市
藤野用排水路

河床に自然石を配置することで、礫間浄化を促進させるよう整備した。

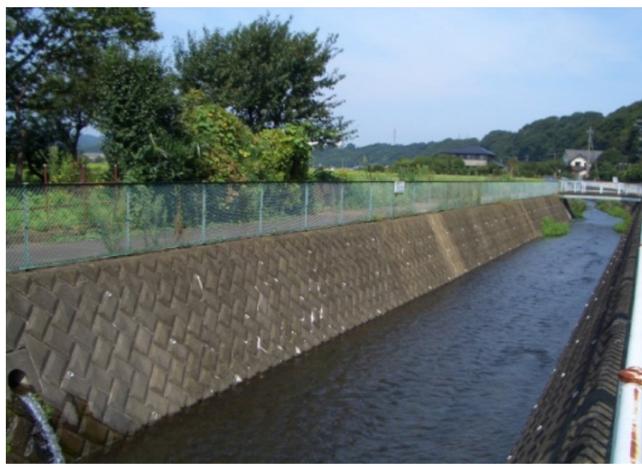
【厚木市:善明川(整備前)】

- 治水機能に重点がおかれた河川整備により、河川が直線的で瀬や淵もなく、自然の浄化機能や生態系が失われていた。
- そのため、生物による有害物質のモニタリング機能(有害物質が流れ込んだ際に生物が死亡することで異常に気づける機能)の向上もない状況であった。

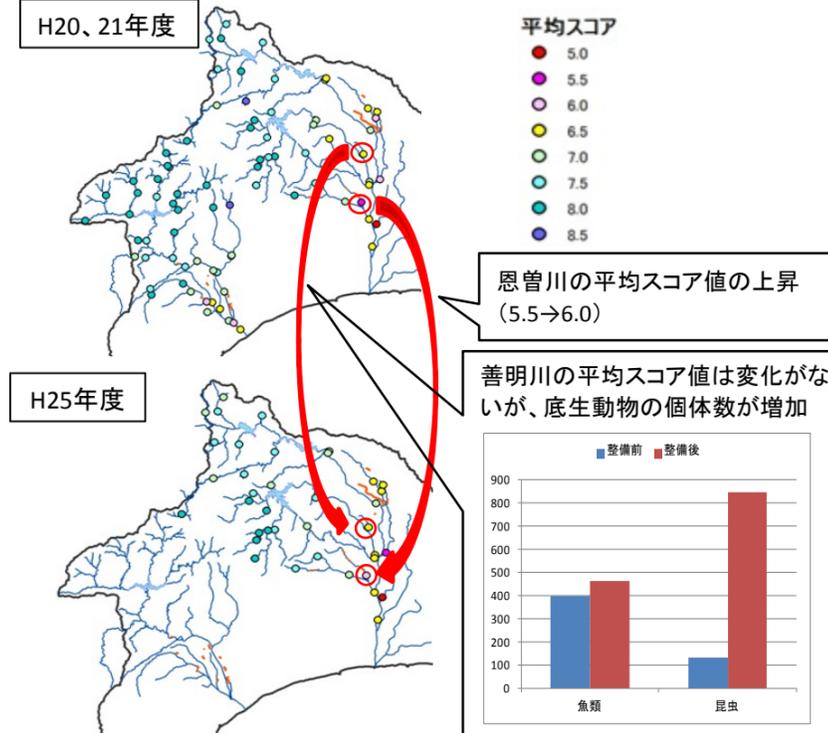
【グラフを挿入】 平均スコア値のマップ

- 恩曾川について、水質の指標である平均スコア値が上昇している。
- 善明川について、底生動物の個体数が増加し、整備前に見られなかった「ややきれいな水を好む種」のヒタラカゲロ等の生息が確認されている。

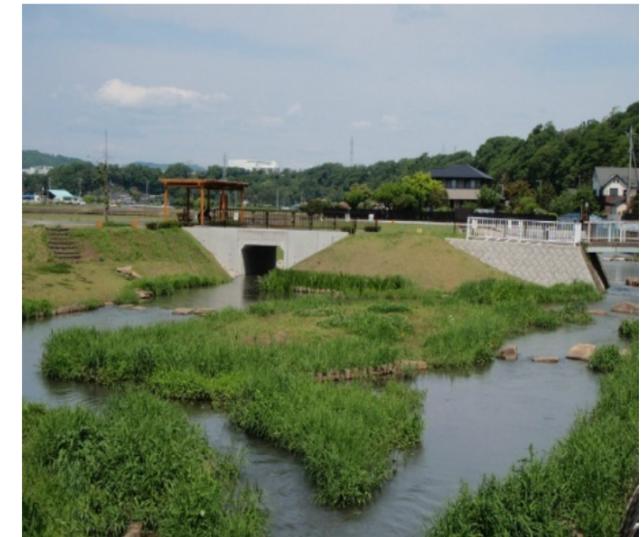
【厚木市:善明川(整備後)】

- コンクリート護岸を一部改修し、川の流れを取り込み自然に配慮した工法で整備した。
- 瀬や淵ができたことにより、自然浄化機能が向上するとともに、生物の餌場や隠れ場が確保され、生物の生育にも適した場所となった。
- また、事業実施によって、底生動物の個体数が増加しており、生物による有害物質のモニタリング機能の向上も期待できる。

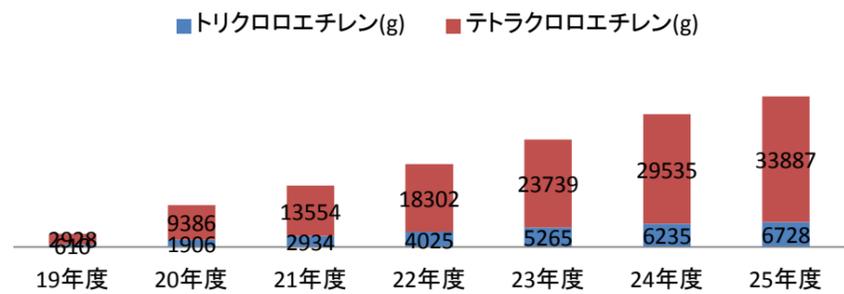
有機塩素系化学物質浄化事業における回収量
(秦野市)

- 地下水の汚染が確認された秦野市では、汚染対策として、有機塩素系化学物質浄化事業を実施しテトラクロロエチレン等の回収量は確実に増加している。
- 併せて、水田かん養事業を実施し、水量の確保に努めている。
- グラフは、各年度までに回収またはかん養した総量（累計）を示す。

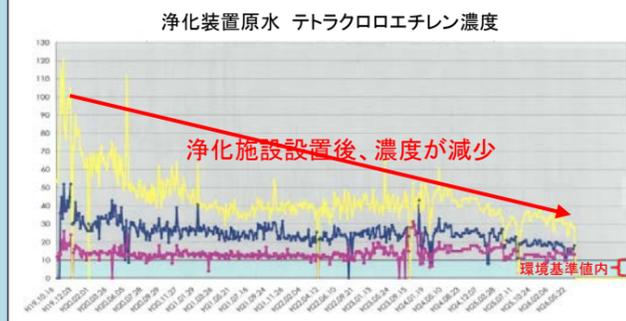
【秦野市：地下水質モニタリング結果】

- 秦野市では、水道水質をよりよいものとするため、トリクロロエチレン及びテトラクロロエチレン対策として、浄化装置を3基設置して有機塩素系化学物質の浄化を行い、地下水質のモニタリングを実施している。浄化装置の設置以降、設置箇所の濃度の減少が確認できている。
- また、水量確保のため、水田かん養や雨水浸透ますの設置により、地下水量の維持を図っている。
- さらに、11市町において、モニタリングを実施することにより、地下水の水位や水質を監視している。

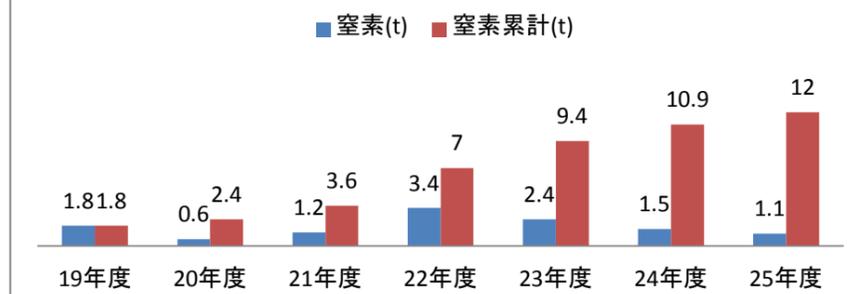
事業実施による汚濁負荷軽減量(窒素)

- 事業実施による年間汚濁負荷軽減量(理論値)では、事業開始から平成25年度までに、窒素12t、リン1.6tを軽減できていると推測される。

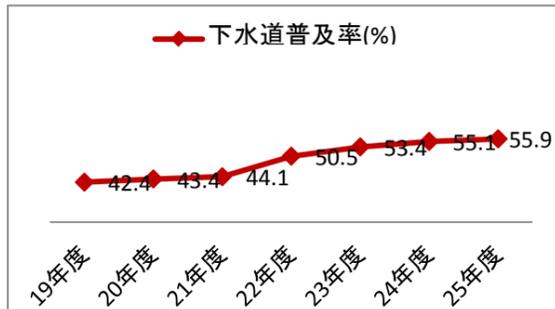
【相模湖・津久井湖集水域の下水道普及率】

- 事業実施前は40.1%であった下水道普及率は、平成25年度には55.9%となり、また、整備面積も事業開始から平成25年度までに201.1haとなり、公共下水道の整備は着実に進んでいる。
- 公共下水道の整備により、し尿や生活雑排水がダム湖に流入しなくなるため、アオコの原因とされる窒素・リンの流入量は、事業実施前に比べて確実に減少している。

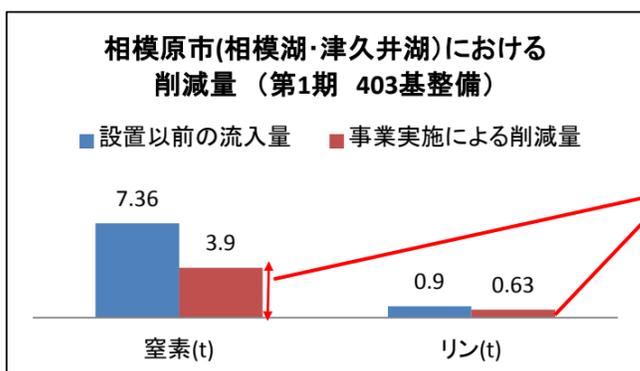
- 青(左側)の棒グラフは、事業を実施しなかった場合にダム湖に流入したであろう窒素やリンの量を示し、赤(右側)の棒グラフは、事業実施により高度処理型合併処理浄化槽が設置されたことで、削減できたであろう窒素やリンの量を示したものの。
- 窒素とリンの流入量は、事業を実施しなかった場合に比べてはるかに少なくなっている。

窒素が約53%、リンが約70%削減できた。

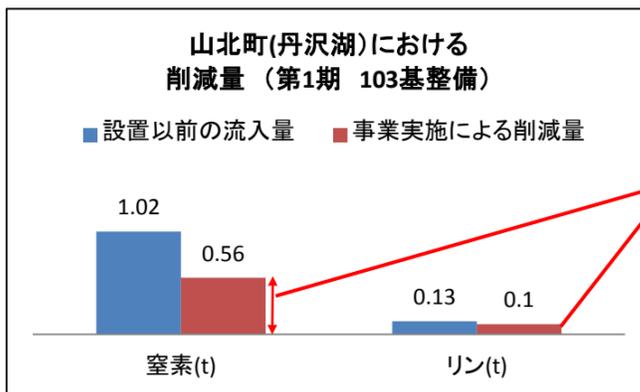
窒素が約55%、リンが約77%削減できた。

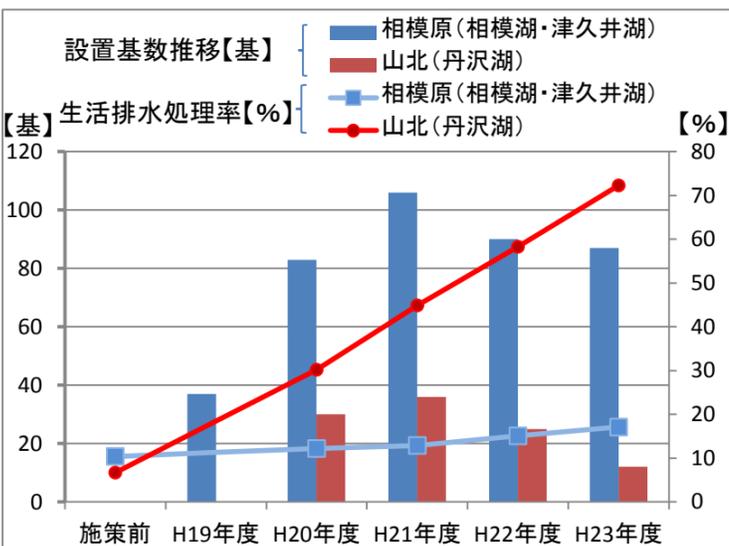
【第1期における設置基数】

- 第1期の相模原市における設置基数は、合計で403基となり、相模湖・津久井湖集水域の浄化槽での生活排水処理率は、水源施策前の10.4%から、第1期終了時には17.1%に向上した。
- また、山北町における設置基数は、合計で103基となり、丹沢湖集水域の生活排水処理率は、水源施策前の6.7%から、第1期終了時には72.3%と飛躍的に向上した。
- 高度処理型合併処理浄化槽の設置促進により、アオコの原因とされる窒素・リンの流入量は、設置以前よりも確実に減少している。

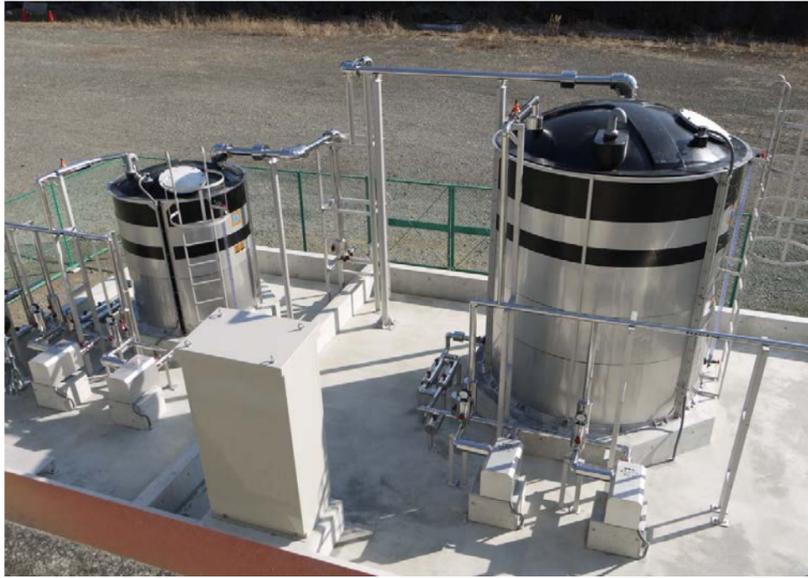
桂川清流センター
凝集剤貯蔵タンク

[施設名称] 桂川清流センター
[所在地] 山梨県大月市梁川町塩瀬800
[下水排除方式] 分流

[処理方法] 標準活性汚泥法
[処理能力] 15,000m³/日（日最大）
[処理水量] 平均6,500m³/日（平成23年度）
[放流水の目標全リン濃度] 0.6mg/ℓ

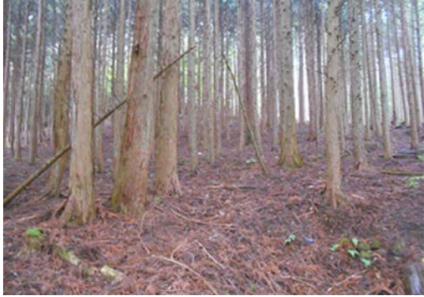
【下層植生衰退】

- 樹木が密集し林内が暗く、下層植生が衰退している。
- 裸地化により、土壌が流出する。
- 県外水源保全地域における水源かん養機能の低下が懸念される。

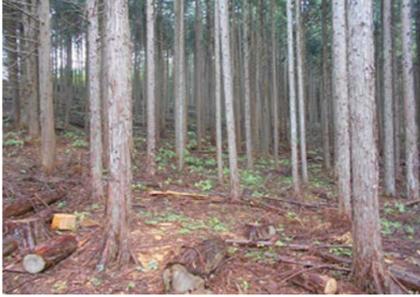
【下層植生回復】

- 間伐により、林内に光が入り、下層植生が回復する。
- 植樹により、土壌に根を張り、流出が食い止められる。
- 県外水源保全地域における水源かん養機能の向上が図られる。

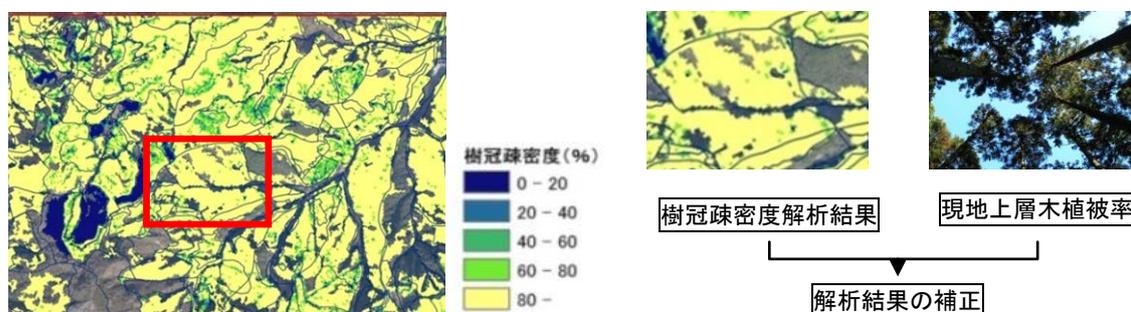
図3 樹冠疎密度解析イメージ

第2回調査で使用した神奈川地域森林計画の森林計画図のポリゴン（林小班）とは別に、既往の委託成果、県管理森林のGISデータ及び高精度空中写真等を用いて新たに林相別ポリゴンを作成し、このポリゴンごとに空中写真等解析及び現地調査により、評価対象森林について、評価値（A～D及びランク外）の評価を行い、「人工林画像解析区分図」の作成を行う。本業務では、人工林の現況について樹高、立木本数、樹冠疎密度、材積の解析に加えて、林内の情報である下層植生（林床植被率、林床被覆率）の評価を面的、広域解析できる手法が求められている。そこで林冠から林内の状況までを面的に解析可能なレーザ計測データを活用し、「人工林画像解析区分図」を作成する方法を試行する。また、航空レーザ計測データが存在しない範囲は空中写真を利用してステレオマッチング解析を行う。

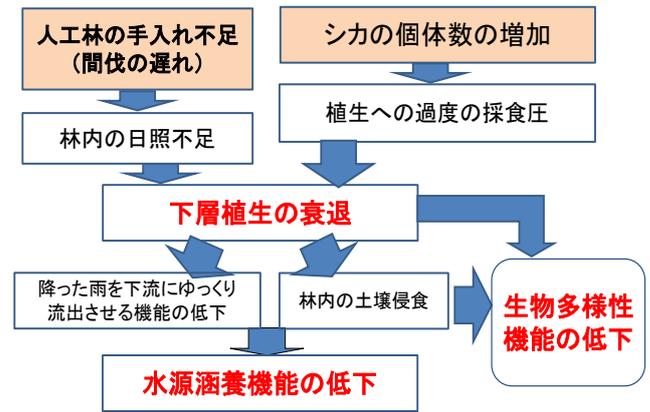
図1 森林における課題

- 下層植生が衰退した箇所では、降った雨が地中にしみこみにくくなり、地表面を水が流れて土壌の流出も拡大
- その結果、降った雨をゆっくり下流に流出させるという森林の水源涵養機能が低下し、下層植生や土壌が貧弱になることにより生物多様性機能も低下

（ここでは直接流出量の増加・水の濁り（土砂）の増加）

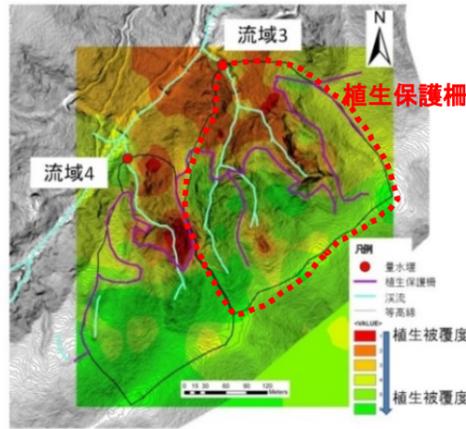
図2 下層植生の被覆度の分布

大洞沢の試験流域の下層植生の被覆度の分布をみると、尾根の傾斜の緩い場所にはシカの不嗜好性種を中心とした下層植生が繁茂しているものの、流域の下部や溪流沿いが裸地となっており土壌が流出している。

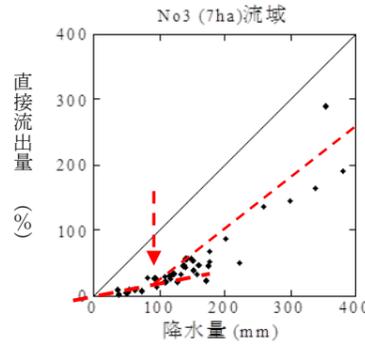
図3 流域N03における直接流出量と降水量の関係

大洞沢の各流域では、総降水量が100mmを超えると急激に直接流出量が増加する。
2010～2011年の総直接流出量の総降水量に対する割合は、流域N03（実施流域）で35%、流域N04（対照流域）で33%であった。
※直接流出量；降雨に伴う一時的な流量の増加分

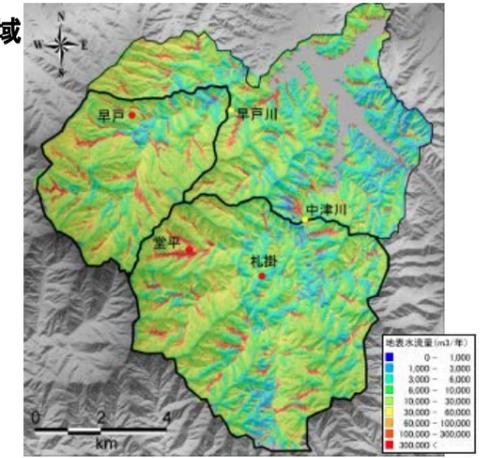
図4 地表水流量の分布 ※赤・黄で多い

宮ヶ瀬ダム上流域を対象に大洞沢の現地観測データ等を用いて、水循環モデルの現況再現解析を行った。
再現性が検証されたモデルを用いて、事業実施前の地表を流れる流量（地表水流量）を再現したところ、年間積算値の分布図から、谷筋だけでなく森林の中の面的な地表流の発生。
※解析の降雨条件は2006年の年間降水量

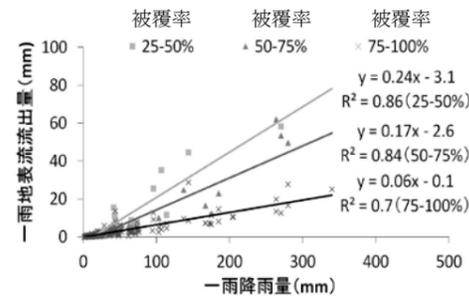
図6 一雨降雨量と地表流出量の関係

下草と落葉による地表面の被覆率75%以上で土壌は流出しないが、被覆率の低下に伴い土壌の流出量も増加。
地表面の被覆率が高いと地表流量も少なく被覆率が低いと地表流量も多い。

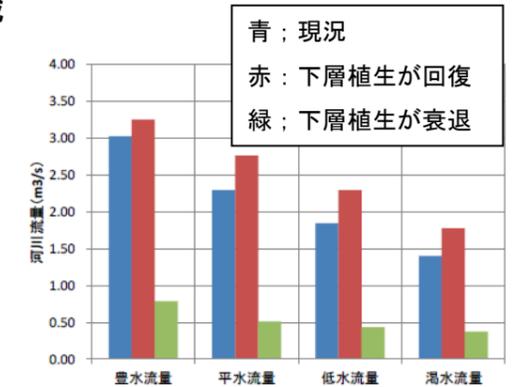
図7 中津川の豊水・平水・低水・渇水の流量値

水循環モデルにより、下層植生状態のシナリオ別に1年間の雨量に応じた河川の流量（流況）を解析したところ、植生が十分回復すると流量が増加し、大きく衰退すると流量が減少との予測結果。
事業を実施せず下層植生の衰退が進行すると、現況より河川流量が大幅に減少するとの予測結果も
※解析の降雨条件は2006年の年間降水量

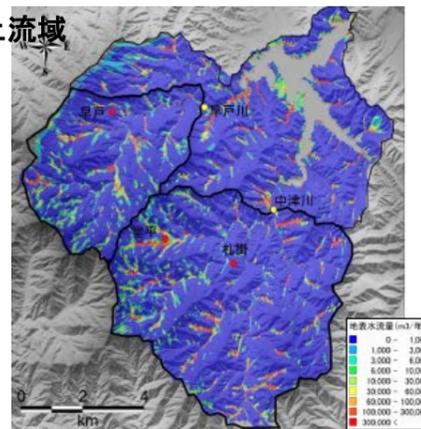
図9 地表水流量の分布※青で少ない

宮ヶ瀬ダム上流域の現況再現性が検証された水循環モデルを用いて、林分スケールの土壌侵食調査で得られた知見を踏まえ、ダム上流全体で下層植生が大幅に回復した場合の地表水流量を解析したところ、谷筋以外の森林斜面などの地表流の発生が大幅に減少との予測結果
※解析の降雨条件は2006年の年間降水量

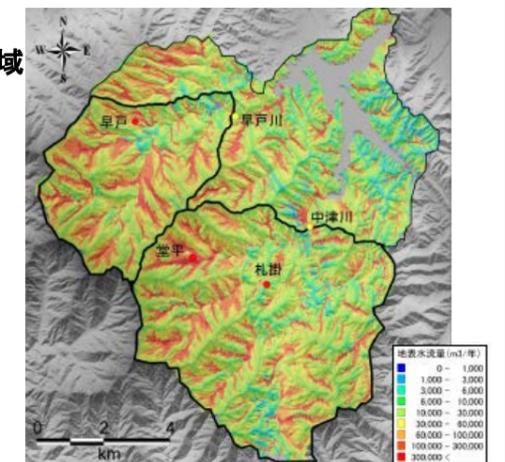
図10 地表水流量の分布※赤・黄で多い

宮ヶ瀬ダム上流域で構築した水循環モデルにより、林分スケールの土壌侵食調査で得られた知見を踏まえて事業を実施せずにダム上流全体で下層植生の衰退が大幅に進んだ場合の地表水流量を解析したところ、尾根を除く森林斜面や谷筋で地表流の発生が大幅に増加との予測結果
※解析の降雨条件は2006年の年間降水量

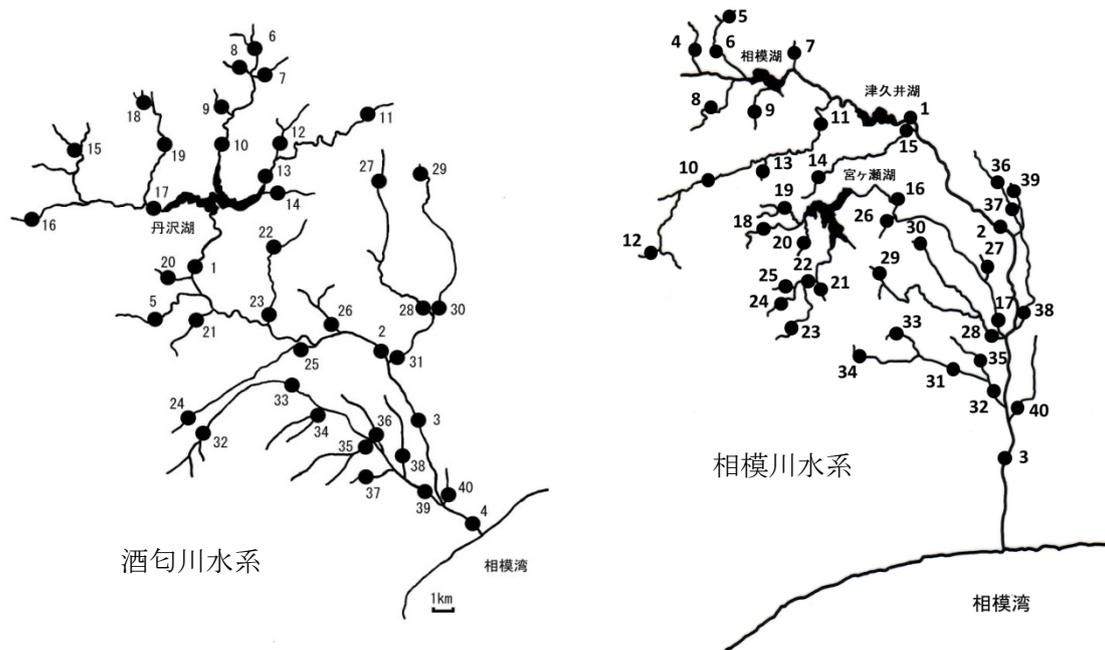
図1 調査地点配置図（サンショウウオ類調査以外）

調査地点：図 1 の地点（ただし、サンショウウオ類調査は別に定める地点で実施）

調査地点：図 1 の地点

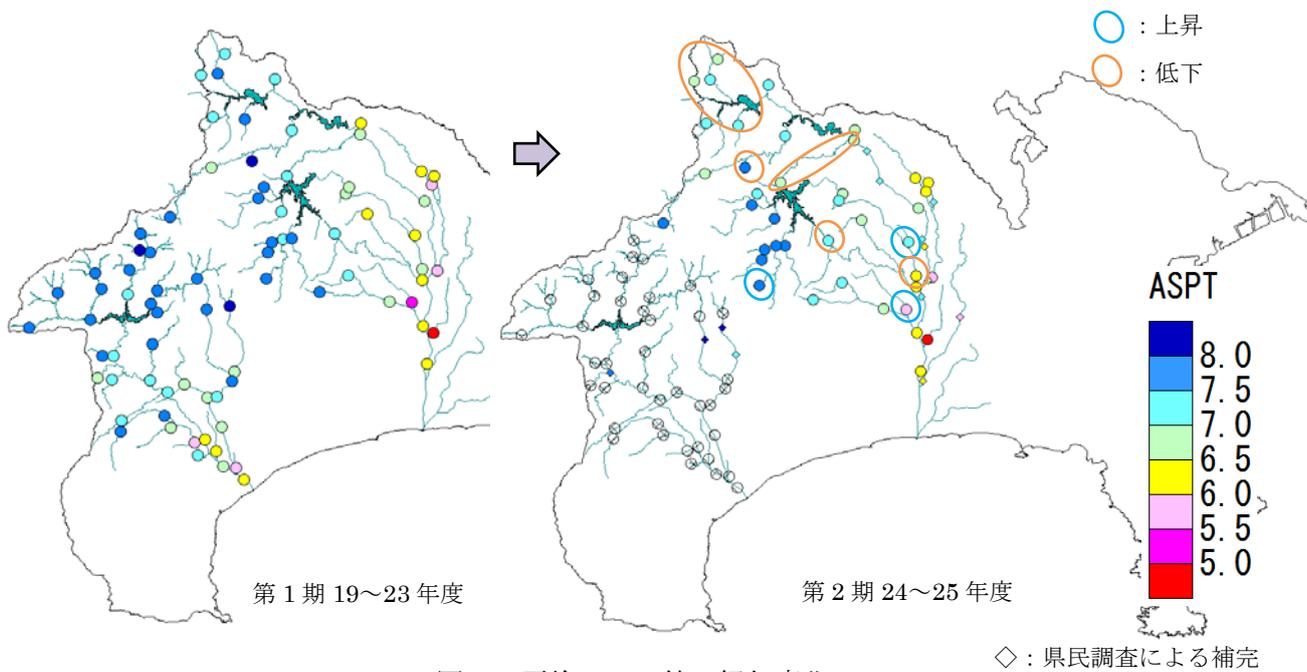
図 2 平均スコア値の経年変化

水質及び自然度の評価指標である平均スコア値の経年変化を図 2 に示す。相模川水系全体では、40 地点中 3 地点でやや上昇し、9 地点でやや低下していた。上昇した地点を青色、低下した地点を橙色で示す。

平均スコア値 (ASPT) : 水質及び自然度の評価指標。底生動物に対して、耐汚濁性の強い生物から弱い生物 (科レベル) へ 1~10 のスコアを与え、採集された生物のスコアの平均値により評価。

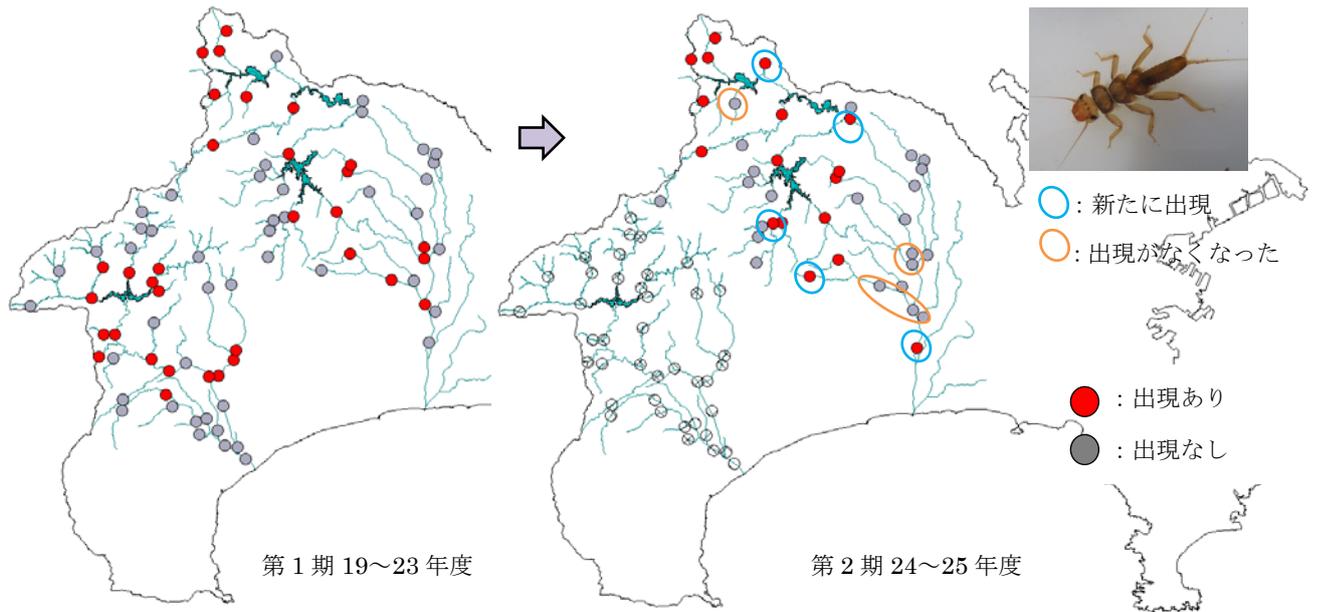
図3 カミムラカワゲラ出現状況の経年変化

きれいな水質の指標種であるカミムラカワゲラ及びヘビトンボの出現状況の経年変化を図3、4に示す。相模川水系全体では、両種とも平野部で出現がなくなった地点が見られた。新たに出現があった地点を青色、出現がなくなった地点を橙色で示す。

カミムラカワゲラ： 中流域から下流域の流れが緩やかな礫底に生息する。きれいな水質の指標種。
 ヘビトンボ： 上流域から中流域の礫底に生息する。きれいな水質の指標種。

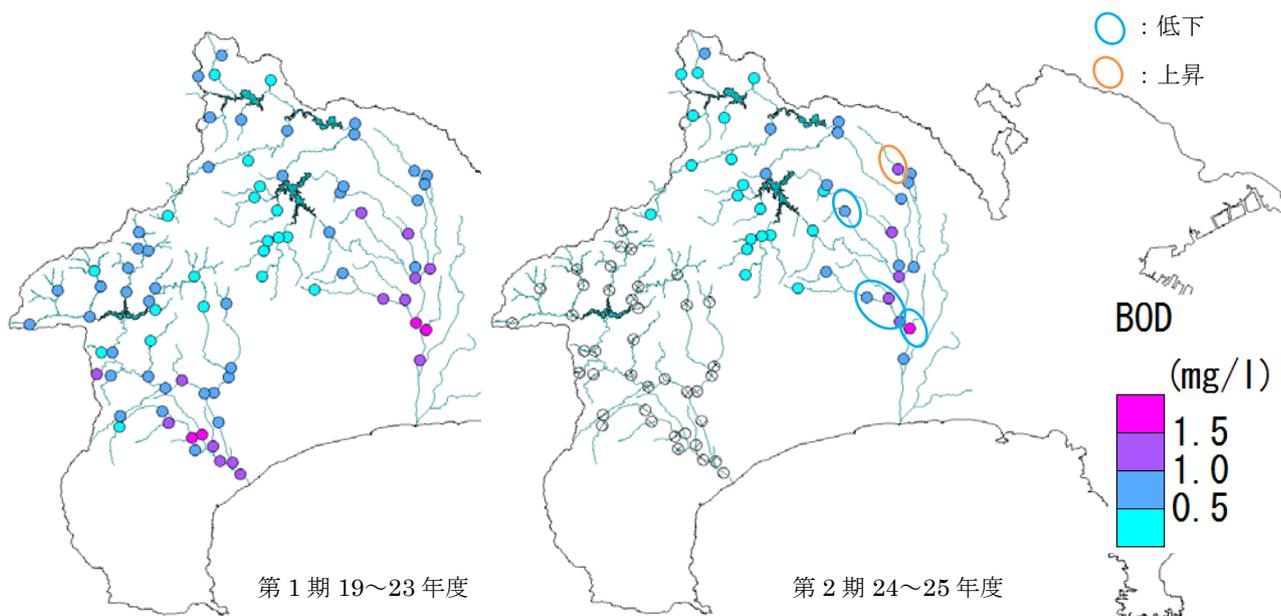
図 5 BOD の経年変化

有機汚濁の評価指標である BOD の経年変化を図 5 に示す。相模川水系全体では、40 地点中 5 地点でやや低下し、1 地点でやや上昇していた。低下した地点を青色、上昇した地点を橙色で示す。

BOD（生物化学的酸素要求量）： 有機汚濁の評価指標。好気性微生物が一定時間（5 日間）中に水中の有機物を酸化・分解する際に消費する溶存酸素の量で、微生物に分解されにくい有機物は含まれない。

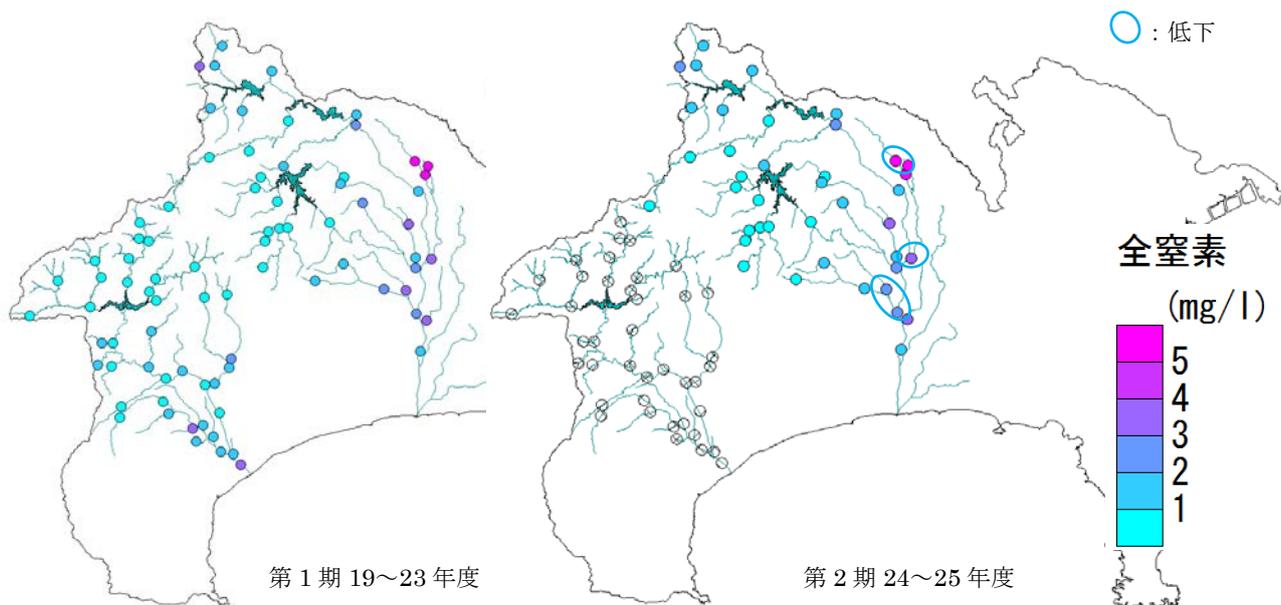
図6 全窒素の経年変化

富栄養化の評価指標である全窒素の経年変化を図6に示す。相模川水系全体では、40地点中5地点でやや低下していた。低下した地点を青色で示す。

全窒素： 富栄養化の評価指標。無機窒素（アンモニウム性窒素、亜硝酸性窒素、硝酸性窒素等）及び有機窒素（生物遺骸、アミノ酸、尿素等）の総量。

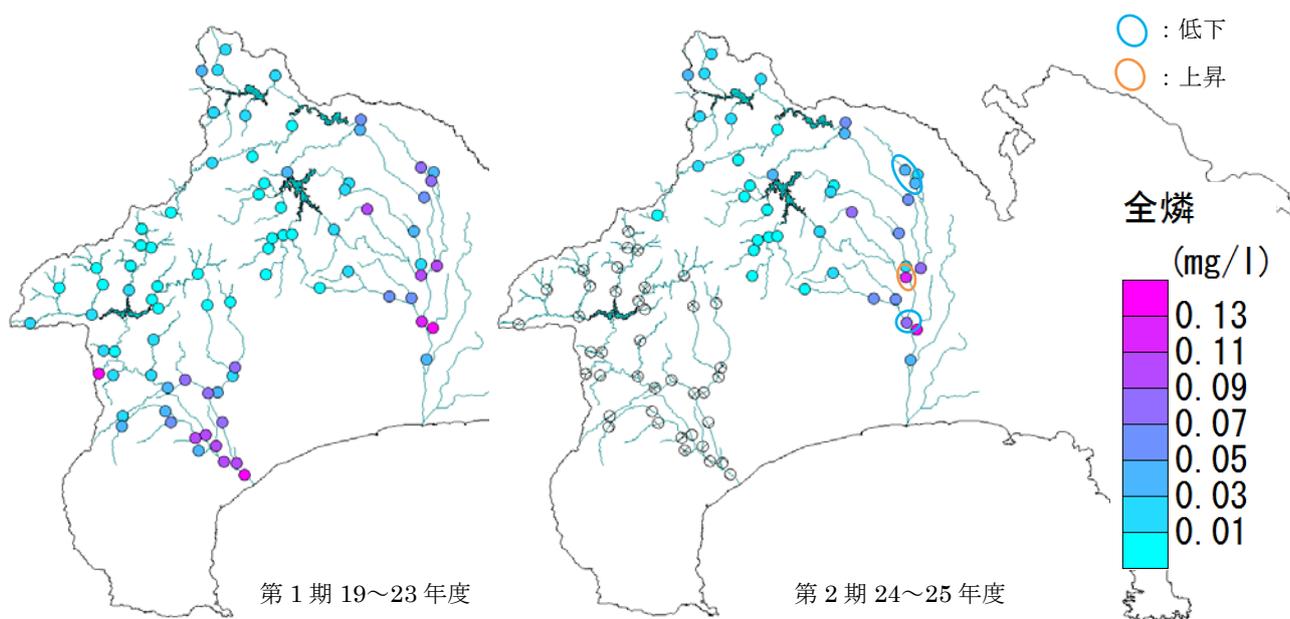
図7 全燐の経年変化

富栄養化の評価指標である全燐の経年変化を図7に示す。相模川水系全体では、40地点中3地点でやや低下し、1地点でやや上昇していた。低下した地点を青色、上昇した地点を橙色で示す。

全燐： 富栄養化の指標。無機燐（リン酸態燐等）及び有機燐（生物遺骸、含燐有機化合物等）の総量。

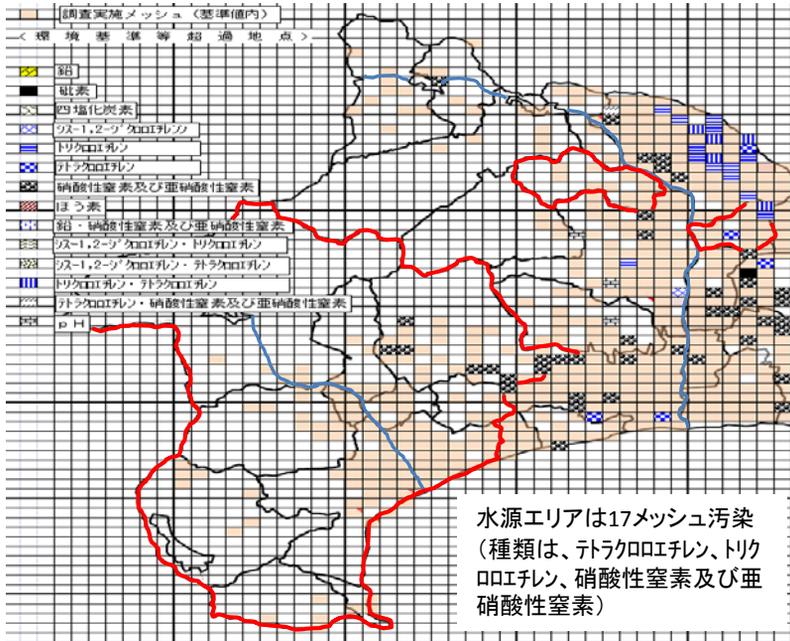
○平成14～17年度地下水質汚染状況(水源エリアのメッシュ調査)

- 調査実施メッシュ (基準内)
- マークあり 調査実施メッシュ (基準超過)
- 無地 調査未実施メッシュ

地下水の水源エリア※での汚染状況は、H14～H17が17メッシュであったのに対し、H22～H25は3メッシュであった。

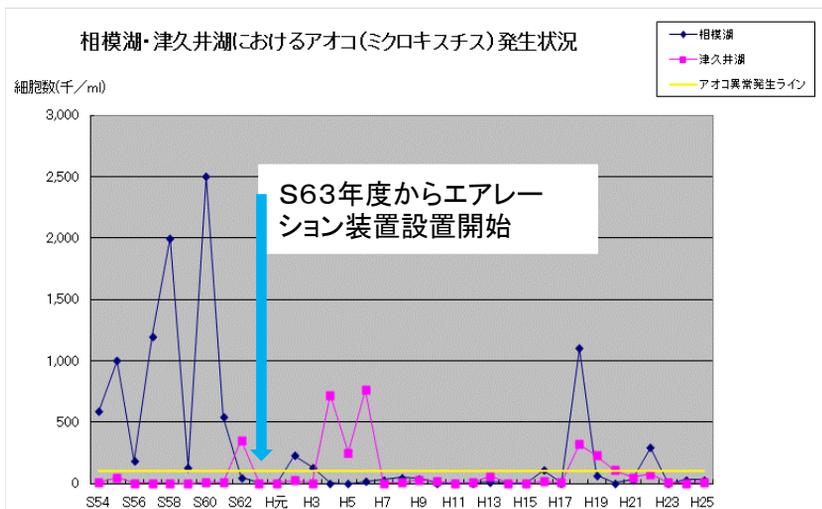
○アオコの発生状況

相模湖・津久井湖における栄養塩(TN、TP)は依然として高い状況であるが、エアレーションによりアオコの発生が抑制されている。
