## II 施策の評価方法

# 各事業の評価の流れ図（構造図）

## 1 評価結果の全体総括

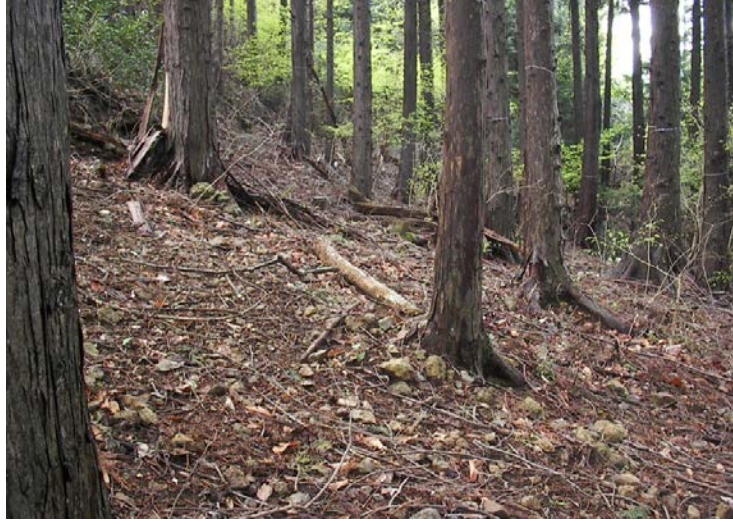
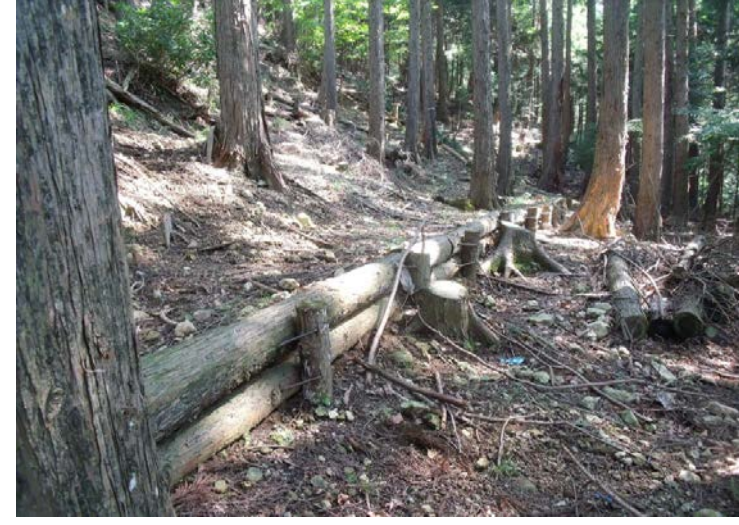
平成19年度に、間伐や丸太筋工等を行い、地表を明るくするとともに、土砂移動を抑制する施策を実施したが、シカの採食圧が強い  
ため、林床植生は回復していない。(清川村宮ヶ瀬地内) 対策として、平成24年度よりシカの管理捕獲を強化するとともに、シカ管理  
捕獲と連携した森林整備を実施している。

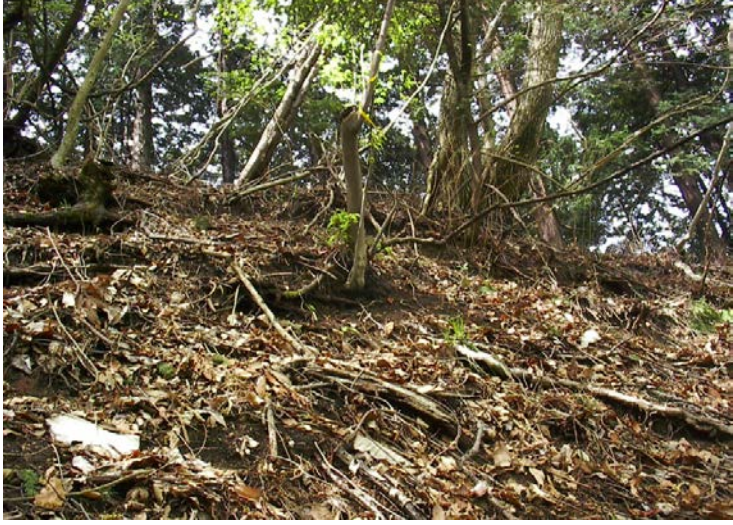
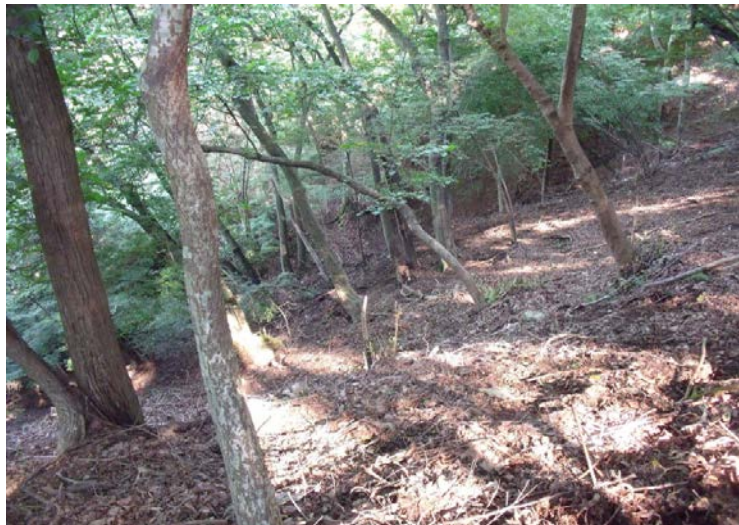
平成19年度に、間伐等を行い、地表を明るくするなどの施策を実施したが、シカの採食圧が強い  
ため、林床植生は回復していない。(清川村宮ヶ瀬地内) 対策として、平成24年度よりシカの管理捕獲を強化するとともに、シカ管理捕獲と連携した森林整備を実施して  
いる。また、広葉樹林の整備においてシカの採食圧が強いところでは、伐採は出来る限り行わず、土壌保全対策や植生保護柵により  
植生の回復を図る整備を進めています。

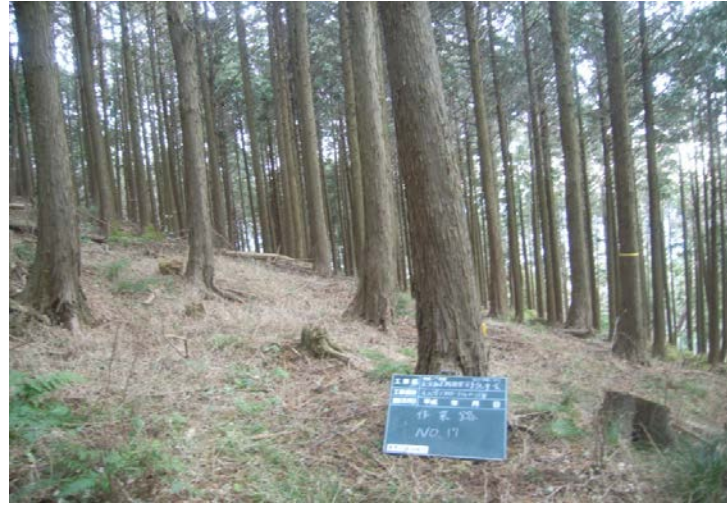
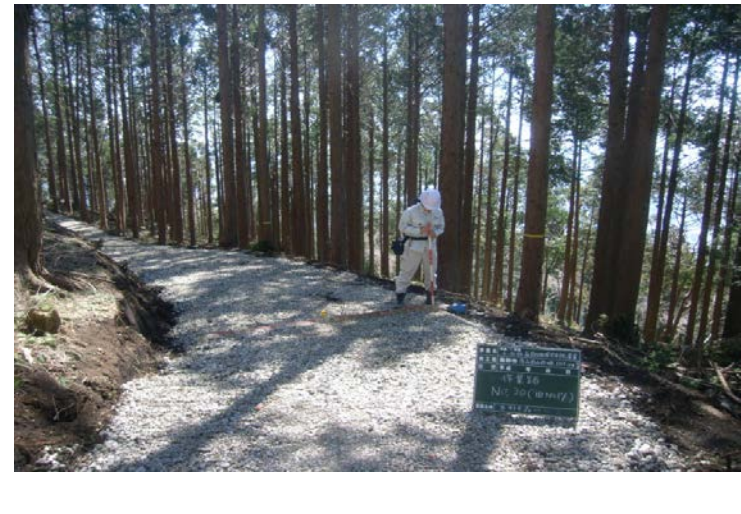
水源林長期施業受委託事業により整備された作業路(幅2.5m)の整備状況(秦野市菩提地内)

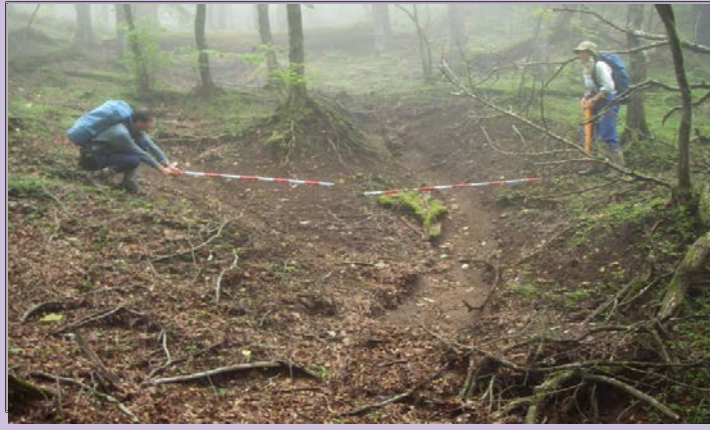
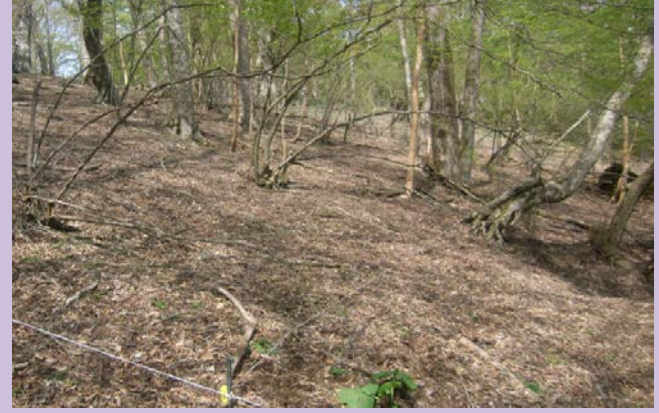
- (左写真)下層植生が衰退し、ガリー侵食が発生し、土壌流出が見られる箇所
- (右写真)下層植生が衰退した箇所に、植生保護柵の設置箇所を設定。

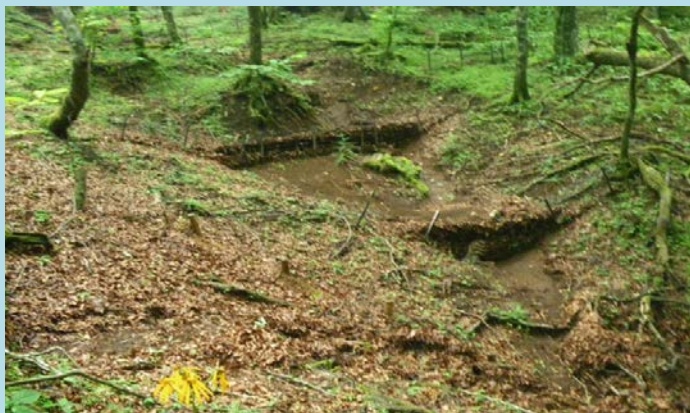
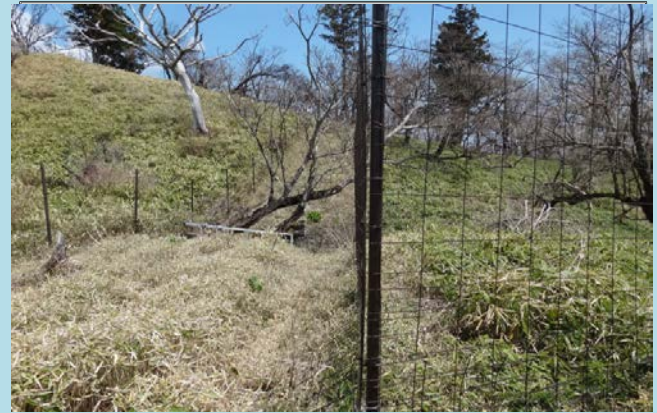
- (左写真)金網筋工を設置したことで、土壌流出が止まり、一部で植生回復がみられるようになった。
- (右写真)設置後2年目の5月初旬、柵内外の違いを比較した写真。シカのエサが乏しくなる期間の採食圧を回避できた様子が示唆される。

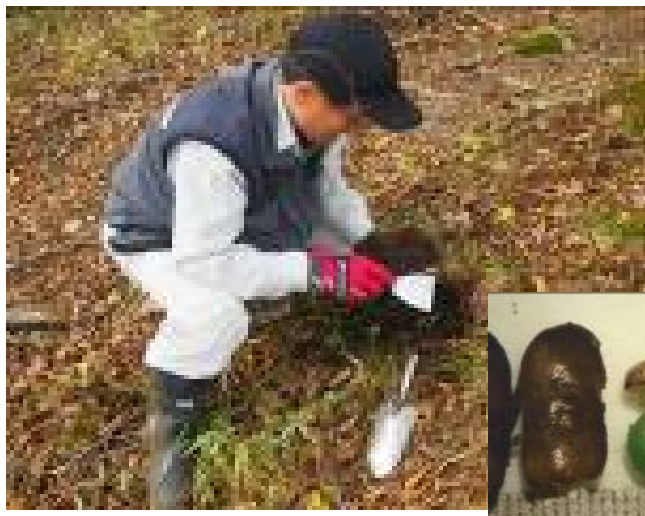
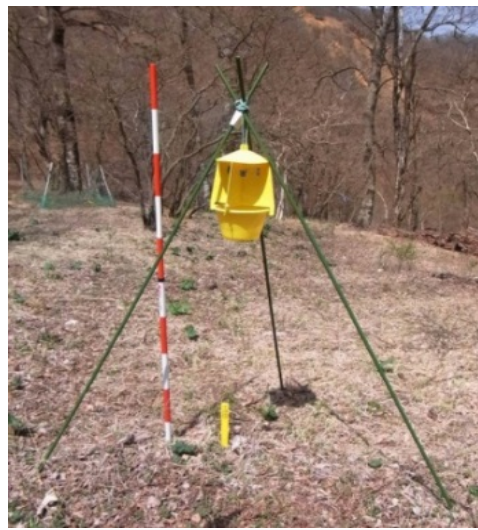
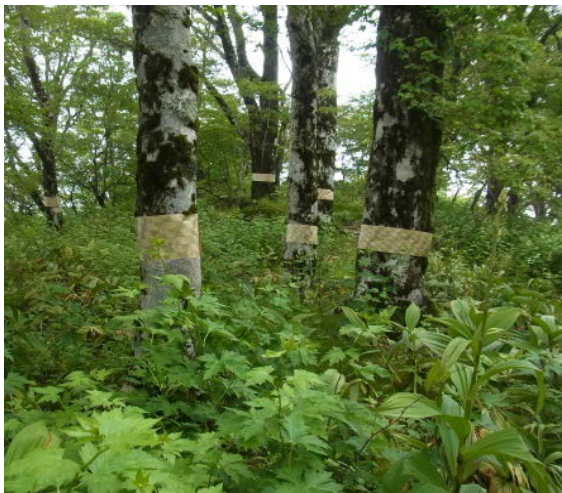
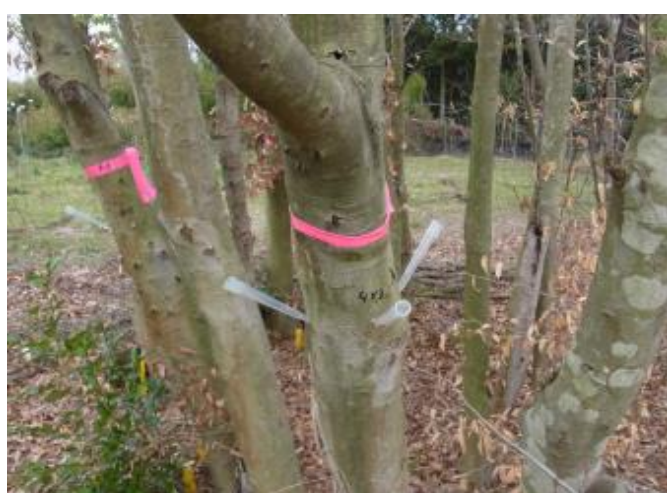
【丹沢山、檜洞丸、大室山、菰釣山、三国山地区】  
 ブナハバチ防除技術を開発するため、ブナハバチの繭モニタリング(左上)、衝突板トラップによる成虫モニタリング(右上)、粘着シートによる幼虫防除(左下)、薬剤の樹幹注入による幼虫防除試験(右下)を実施。

- ・平成18年から実施している繭モニタリングでは、ブナ樹冠下の繭の分布様式に基づく効率的な土壌採取方法を開発した。
- ・繭の密度は食害の軽微な三国山や菰釣山では低密度で推移する一方、食害規模の大きい大室山、檜洞丸および丹沢山では高密度で推移し、平成19年、23年、25年と特に食害の激しかった大室山や檜洞丸では密度が上昇傾向にあることがわかった。
- ・平成19年から実施している成虫モニタリングでは、成虫が黄色に誘引される生態を明らかにし、衝突板トラップを用いた効率的なモニタリング手法を開発した。
- ・成虫とあわせてブナの展葉をモニタリングしたところ、産卵期にあたるブナ展葉期の雌成虫捕獲量が食害量に反映される可能性が高いことがわかった。
- ・平成25年には展葉期の雌成虫捕獲量から大規模な食害の発生が予測されたため、粘着シートを用いた幼虫の緊急防除を大室山、檜洞丸、丹沢山で実施した。
- ・この防除法は、繭形成前の幼虫が樹冠から落下後に樹幹などをよじ登る生態を利用したものであり、3地点で548本のブナ樹幹に粘着シートを設置することで推定75万個体の幼虫を捕獲した。
- ・平成26年には展葉直前の苗畑ブナの樹幹に薬剤を注入し、水の吸上げに伴い葉に到達した薬剤による幼虫防除試験を実施した。
- ・注入木の産卵期にあたる展葉期の枝に袋がけして成虫を放虫した結果、葉への産下卵の大部分が孵化することなく黒変して死亡し、一部孵化した幼虫もすべてが死亡した。
- ・本手法は高い防除効果があり、葉の変色、注入孔の閉鎖阻害、木部の極端な変色拡大などの可視傷害は観察されないことから現地のブナ成木に適用できる可能性が示された。
- ・そこで平成27年には、現地適用化試験として檜洞丸で薬剤注入試験を実施し、食害影響で衰退が進む地点に生育するブナ成木での防除効果と樹体影響の有無を確認する。

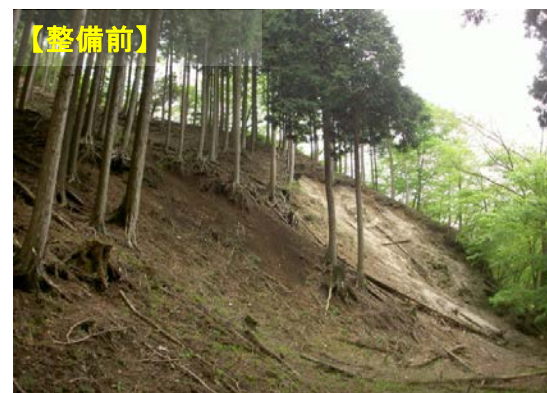
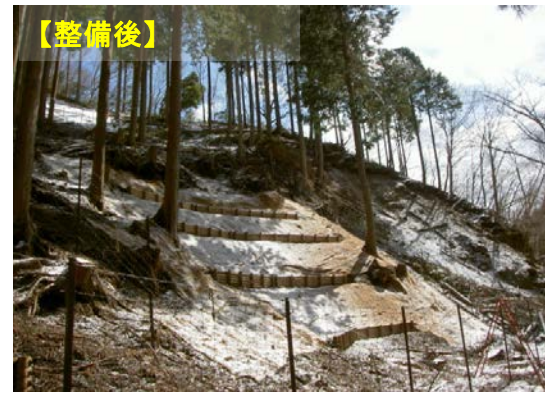
土壌流出防止対策により土壌を安定させて、溪畔人工林の混交林化を図るため、丸太筋工等を実施。  
場所: 大滝沢  
植生保護柵  
丸太筋工  
伏せ工 (H23)

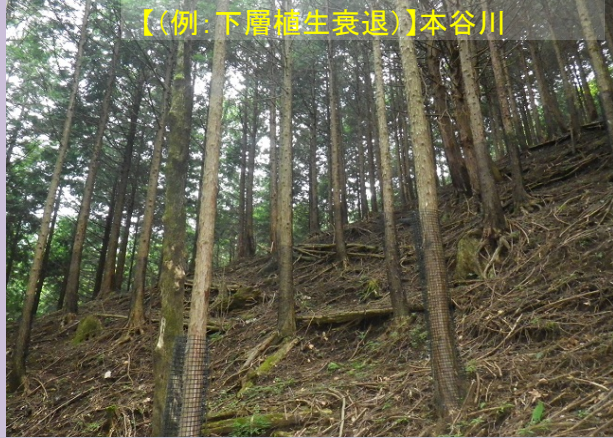
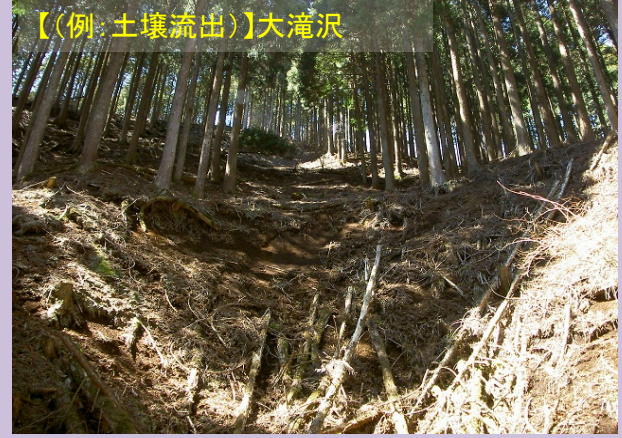
○左の写真は、間伐の遅れた針葉樹人工林で、林床の光不足およびシカの採食によって下層植生が衰退している。これにより雨水からの保護機能が後退し、土砂流出等が進行する。  
○右の写真は、さらに土砂流出が始まっている状況。森林の水源かん養機能の悪化、水質の劣化を招く。

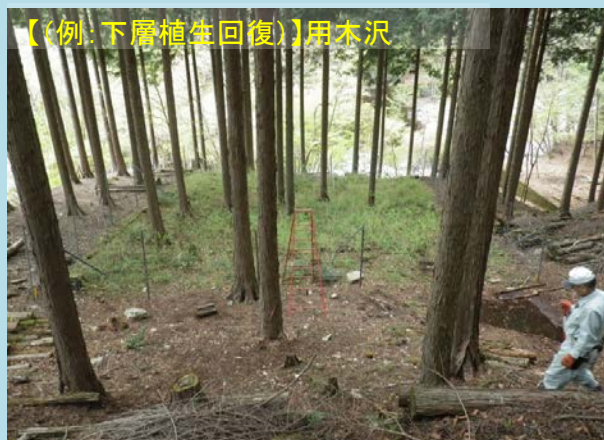
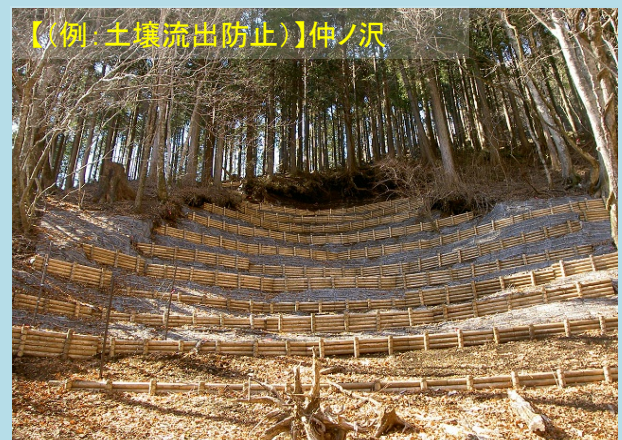
○左の写真は、間伐を行い、光環境を改善すると共に、植生保護柵の設置によりシカの採食圧を抑止し、下層植生を回復させている。植物の根系が発達し、森林(土壌)の 水源かん養機能が回復する。さらに、針葉樹の単層林から広葉樹との混交林への誘導が期待できる。ただし、植生保護柵外では植生が回復していないことから、シカ対策との組合せが必要。  
○右の写真は、土壌保全工設置により土砂流出が抑えられ、林地崩壊を防止している。やがて植生が回復し、水源かん養機能の向上が期待できる。
