事業名	6 河川・水路における自然浄化対策の推進		
事業のねらい・目的	水源として利用している河川において、自然浄化や水循環の機能等を高め、水源河川としてふさわしい水環境の保全・再生を図る。	事業対象地域	相模川水系及び酒匂川水系の取水堰上流域
事業内容	市町村管理の河川・水路等における生態系の保全を推進し、良好な水源環境を形成するため、市町村実施する生態系に配慮した河川・水路等の整備や直接浄化対策を支援する。

事業名	7 地下水保全対策の推進		
事業のねらい・目的	地下水（伏流水、湧水を含む）を主要な水道水源として利用している地域において、それぞれの地域特性に応じて市町村が主体的に行う地下水かん養や水質保全等の取組を促進し、良質で安定的な地域水源の確保を図る。	事業対象地域	地下水を主要な水道水源としている地域

事業名	8 県内ダム集水域における公共下水道の整備促進		
事業のねらい・目的	富栄養化の状態にあるダム湖への生活排水の流入を抑制するため、県内ダム集水域の公共下水道整備を促進し、ダム湖水質の改善を目指す。	事業対象地域	県内ダム集水域
事業内容	県内ダム集水域の下水道計画区域において、公共下水道の整備の取組を強化する。このため、県は、この取組を行う市町村への支援を行う。

事業名	9 県内ダム集水域における合併処理浄化槽の整備促進		
事業のねらい・目的	県内ダム集水域において、窒素・リンを除去する高度処理型合併処理浄化槽の導入を促進し、負栄養化の状態にあるダム湖水質の改善を目指す。	事業対象地域	県内ダム集水域
事業内容	県内ダム集水域において、高度処理型合併処理浄化槽の整備を促進するとともに、市町村設置型合併処理浄化槽の導入を促進する。このため、県は、この取組を行う市町村への支援を行う。

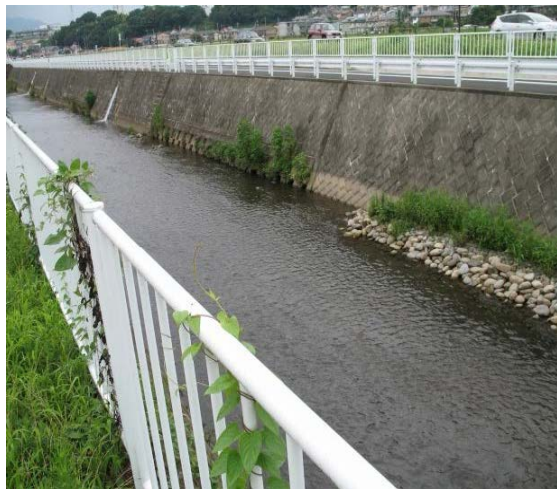
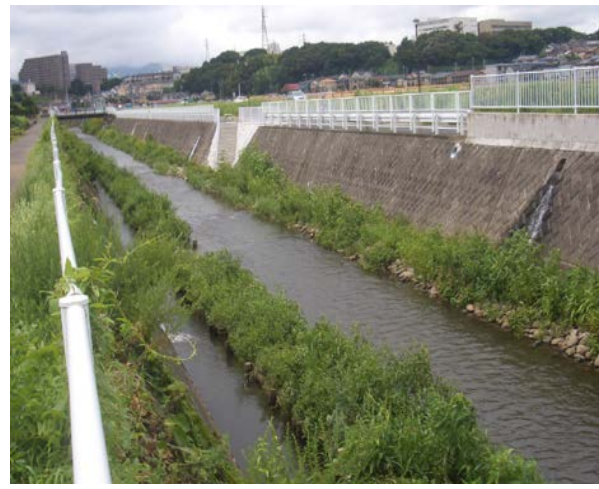
厚木市
恩曾川

川の流れに変化をつけ、ヨシなどの水生植物が生息できる自然環境を創出するよう整備した。

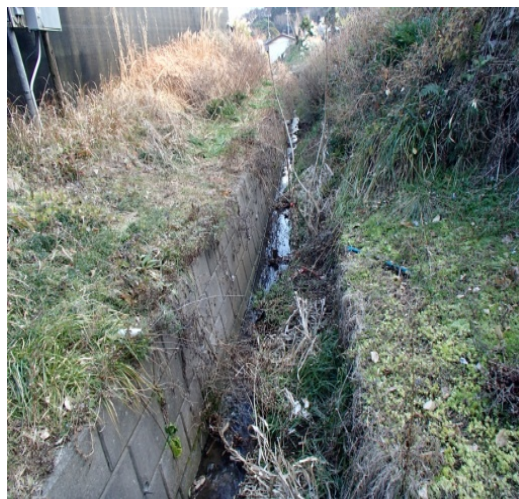
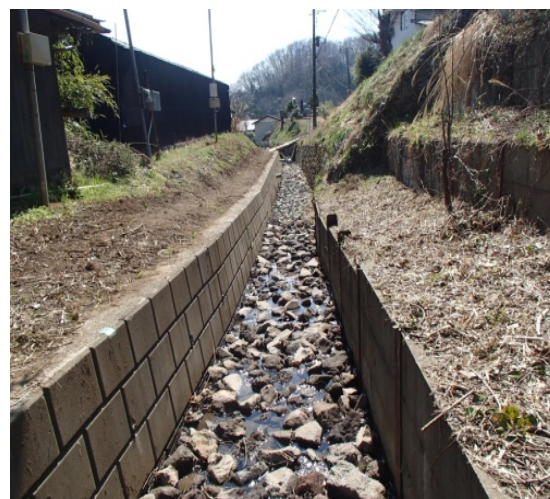
伊勢原市
藤野用排水路

河床に自然石を配置することで、礫間浄化を促進させるよう整備した。

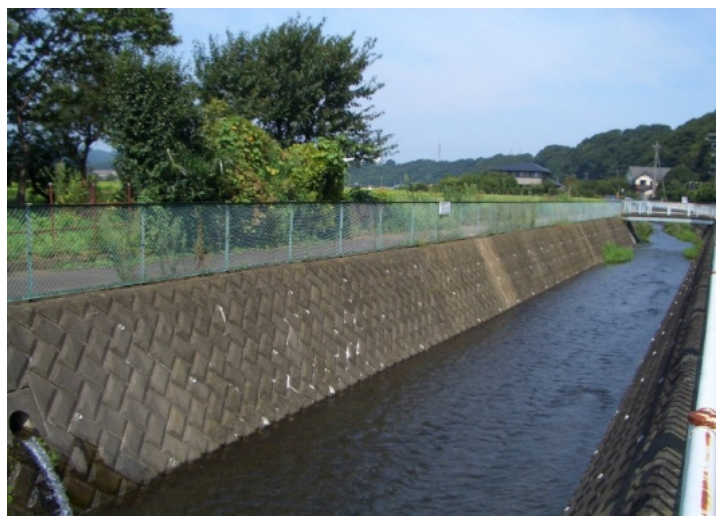
【厚木市:善明川(整備前)】

- 治水機能に重点がおかれた河川整備により、河川が直線的で瀬や淵もなく、自然の浄化機能や生態系が失われていた。
- そのため、生物による有害物質のモニタリング機能(有害物質が流れ込んだ際に生物が死亡することで異常に気づける機能)の向上もない状況であった。

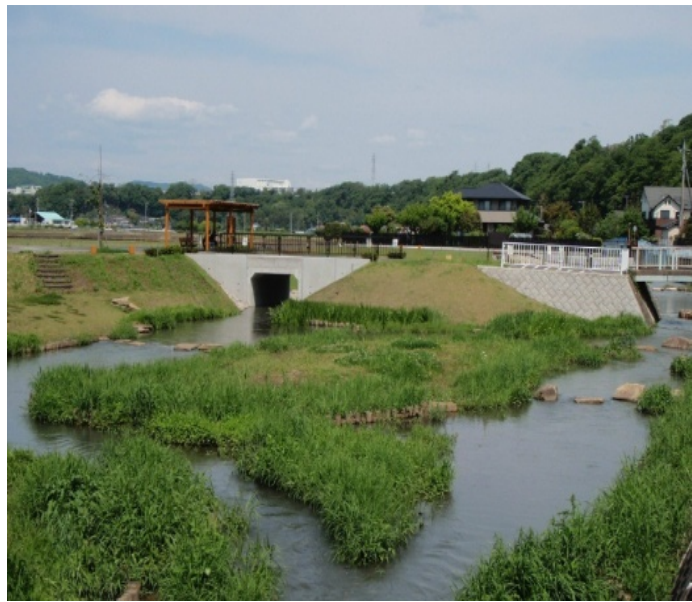
【厚木市:善明川(整備後)】

- コンクリート護岸を一部改修し、川の流れを取り込み自然に配慮した工法で整備した。
- 瀬や淵ができたことにより、自然浄化機能が向上するとともに、生物の餌場や隠れ場が確保され、生物の生育にも適した場所となった。
- また、事業実施によって、底生動物の個体数が増加しており、生物による有害物質のモニタリング機能の向上も期待できる。

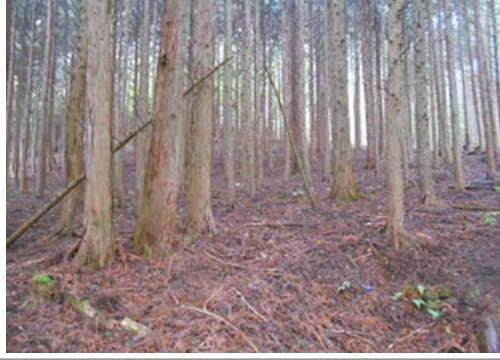
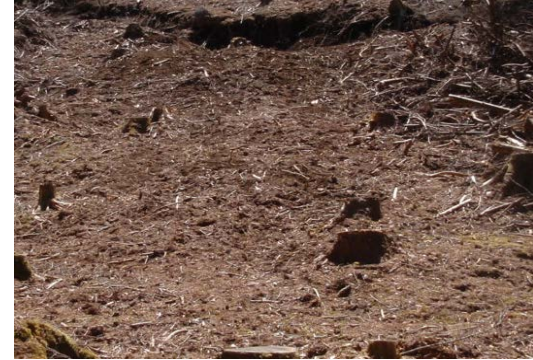
【写真(下層植生衰退)】

- 樹木が密集し林内が暗く、下層植生が衰退している。
- 裸地化により、土壌が流出する。
- 県外水源保全地域における水源かん養機能の低下が懸念される。

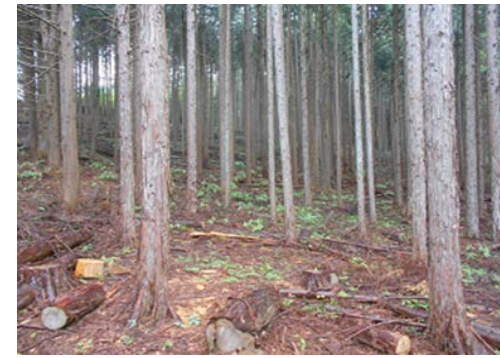
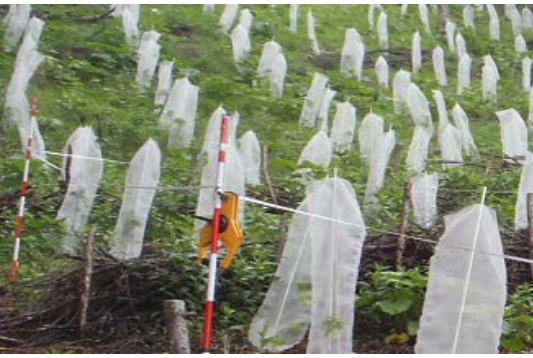
【写真(下層植生回復)】

- 間伐により、林内に光が入り、下層植生が回復する。
- 植樹により、土壌に根を張り、流出が食い止められる。
- 県外水源保全地域における水源かん養機能の向上が図られる。

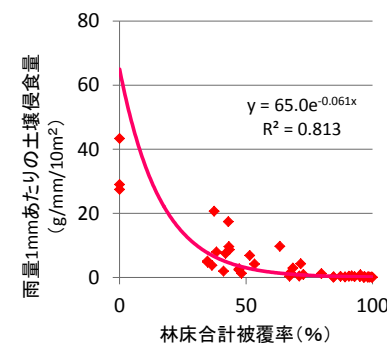
図5 地表面の被覆率と土壌侵食量の関係

下草と落葉による地表面の被覆率75%以上で土壌は流出しないが、被覆率の低下に伴い土壌の流出量も増加。
地表面の被覆率が高いと地表流量も少なく被覆率が低いと地表流量も多い。
