事業名	5 地域水源林整備の支援		
事業のねらい・目的	地域における水源保全を図るため、市町村や森林所有者が行う間伐などの森林整備に対して県が支援し、水源かん養など公益的機能の高い森林づくりを目指す。	事業対象地域	県内水源保全地域 (地域水源林エリア)
事業内容	地域特性を踏まえた市町村の全体整備構想に基づいた地域水源林の整備や森林所有者が自ら実施する間伐など森林整備の取組に対して支援する。

事業名	6 河川・水路における自然浄化対策の推進		
事業のねらい・目的	水源として利用している河川において、自然浄化や水循環の機能等を高め、水源河川としてふさわしい水環境の保全・再生を図る。	事業対象地域	相模川水系及び酒匂川水系の取水堰上流域
事業内容	市町村管理の河川・水路等における生態系の保全を推進し、良好な水源環境を形成するため、市町村実施する生態系に配慮した河川・水路等の整備や直接浄化対策を支援する。

事業名	7 地下水保全対策の推進		
事業のねらい・目的	地下水（伏流水、湧水を含む）を主要な水道水源として利用している地域において、それぞれの地域特性に応じて市町村が主体的に行う地下水かん養や水質保全等の取組を促進し、良質で安定的な地域水源の確保を図る。	事業対象地域	地下水を主要な水道水源としている地域

事業名	8 県内ダム集水域における公共下水道の整備促進		
事業のねらい・目的	富栄養化の状態にあるダム湖への生活排水の流入を抑制するため、県内ダム集水域の公共下水道整備を促進し、ダム湖水質の改善を目指す。	事業対象地域	県内ダム集水域
事業内容	県内ダム集水域の下水道計画区域において、公共下水道の整備の取組を強化する。このため、県は、この取組を行う市町村への支援を行う。

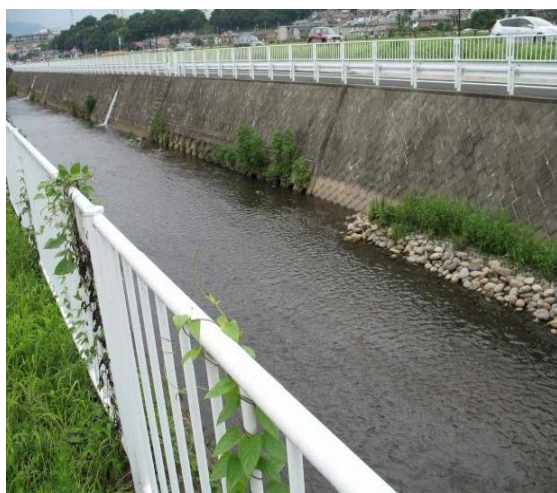
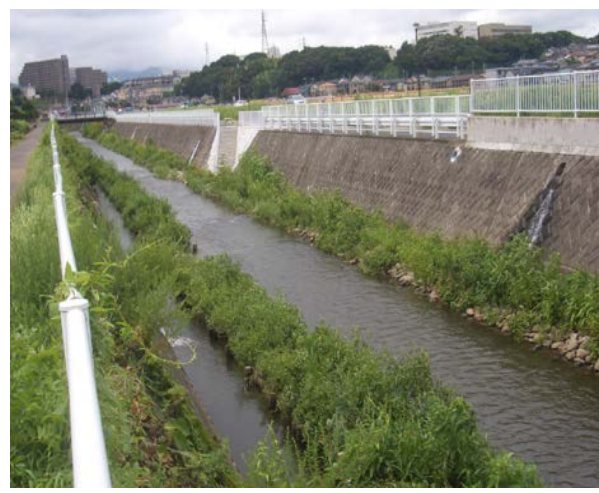
厚木市
恩曾川

川の流れに変化をつけ、ヨシなどの水生植物が生息できる自然環境を創出するよう整備した。

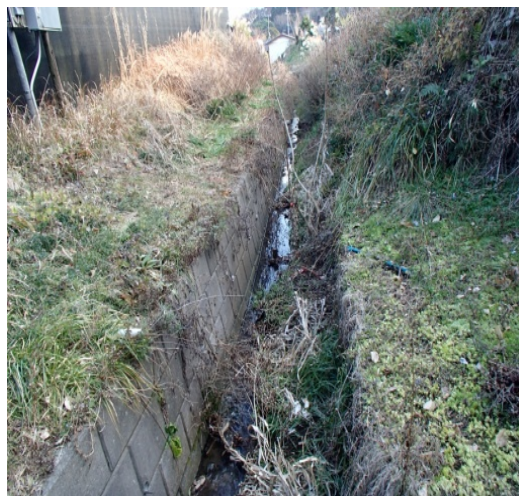
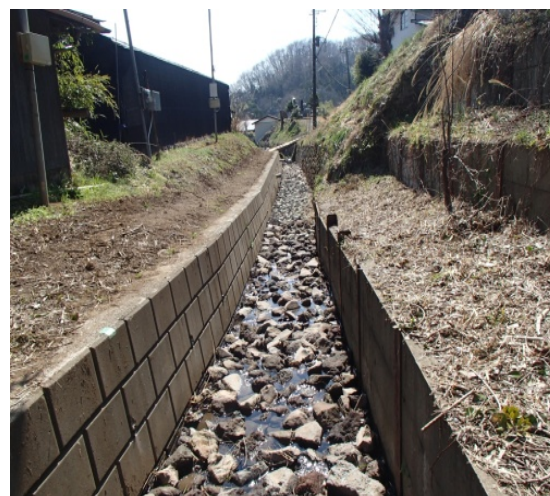
伊勢原市
藤野用排水路

河床に自然石を配置することで、礫間浄化を促進させるよう整備した。

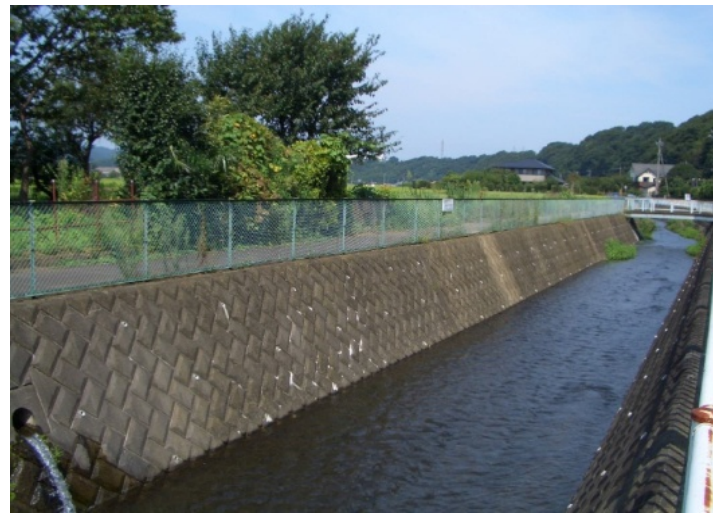
【厚木市:善明川(整備前)】

- 治水機能に重点がおかれた河川整備により、河川が直線的で瀬や淵もなく、自然の浄化機能や生態系が失われていた。
- そのため、生物による有害物質のモニタリング機能(有害物質が流れ込んだ際に生物が死亡することで異常に気づける機能)の向上もない状況であった。

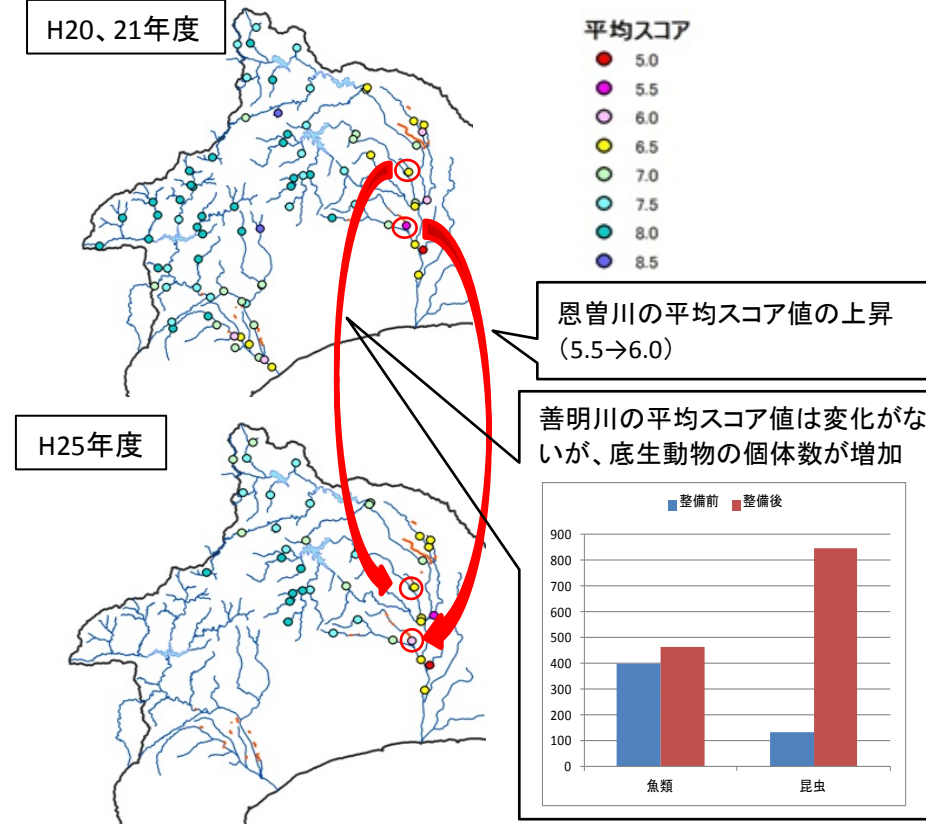
【グラフを挿入】平均スコア値のマップ

- 恩曾川について、水質の指標である平均スコア値が上昇している。
- 善明川について、底生動物の個体数が増加し、整備前に見られなかった「ややきれいな水を好む種」のヒタラカゲロ等の生息が確認されている。

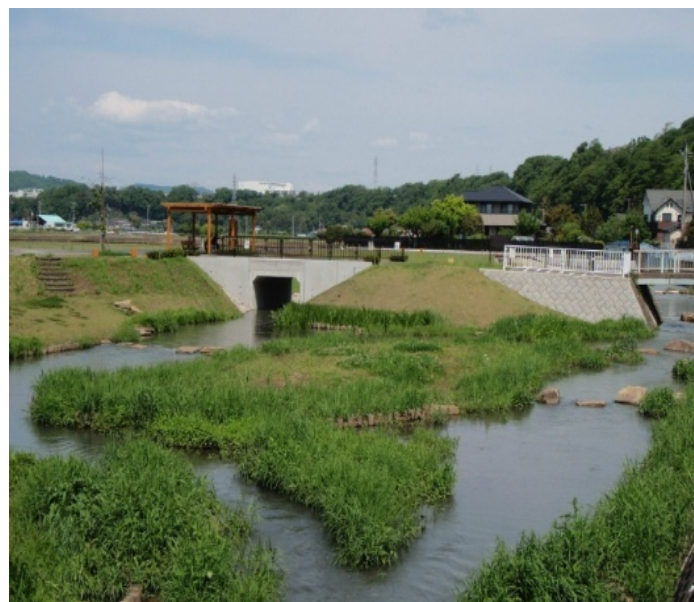
【厚木市:善明川(整備後)】

- コンクリート護岸を一部改修し、川の流れを取り込み自然に配慮した工法で整備した。
- 瀬や淵ができたことにより、自然浄化機能が向上するとともに、生物の餌場や隠れ場が確保され、生物の生育にも適した場所となった。
- また、事業実施によって、底生動物の個体数が増加しており、生物による有害物質のモニタリング機能の向上も期待できる。

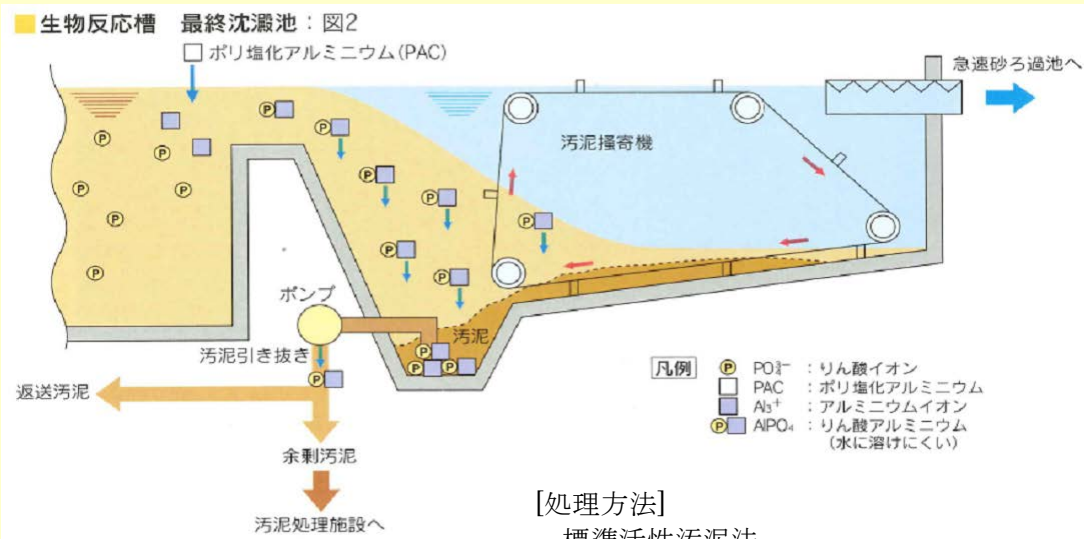
[施設名称] 桂川清流センター
[所在地] 山梨県大月市梁川町塩瀬800
[下水排除方式] 分流

[処理方法] 標準活性汚泥法
[処理能力] 15,000m³/日（日最大）
[処理水量] 平均6,500m³/日（平成23年度）
[放流水の目標全リン濃度] 0.6mg/ℓ
