事業名	5 地域水源林整備の支援		
事業のねらい・目的	地域における水源保全を図るため、市町村や森林所有者が行う間伐などの森林整備に対して県が支援し、水源かん養など公益的機能の高い森林づくりを目指す。	事業対象地域	県内水源保全地域 (地域水源林エリア)
事業内容	地域特性を踏まえた市町村の全体整備構想に基づいた地域水源林の整備や森林所有者が自ら実施する間伐など森林整備の取組に対して支援する。

事業名	6 河川・水路における自然浄化対策の推進		
事業のねらい・目的	水源として利用している河川において、自然浄化や水循環の機能等を高め、水源河川としてふさわしい水環境の保全・再生を図る。	事業対象地域	相模川水系及び酒匂川水系の取水堰上流域
事業内容	市町村管理の河川・水路等における生態系の保全を推進し、良好な水源環境を形成するため、市町村実施する生態系に配慮した河川・水路等の整備や直接浄化対策を支援する。

事業名	7 地下水保全対策の推進		
事業のねらい・目的	地下水（伏流水、湧水を含む）を主要な水道水源として利用している地域において、それぞれの地域特性に応じて市町村が主体的に行う地下水かん養や水質保全等の取組を促進し、良質で安定的な地域水源の確保を図る。	事業対象地域	地下水を主要な水道水源としている地域

事業名	8 県内ダム集水域における公共下水道の整備促進		
事業のねらい・目的	富栄養化の状態にあるダム湖への生活排水の流入を抑制するため、県内ダム集水域の公共下水道整備を促進し、ダム湖水質の改善を目指す。	事業対象地域	県内ダム集水域
事業内容	県内ダム集水域の下水道計画区域において、公共下水道の整備の取組を強化する。このため、県は、この取組を行う市町村への支援を行う。

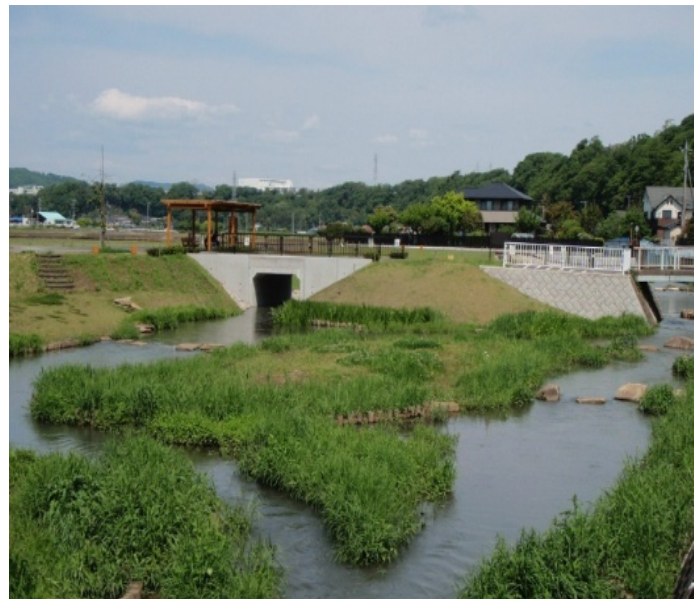
【厚木市:善明川(整備後)】

- コンクリート護岸を一部改修し、川の流れを取り込み自然に配慮した工法で整備した。
- 瀬や淵ができたことにより、自然浄化機能が向上するとともに、生物の餌場や隠れ場が確保され、生物の生育にも適した場所となった。
- また、事業実施によって、底生動物の個体数が増加しており、生物による有害物質のモニタリング機能の向上も期待できる。

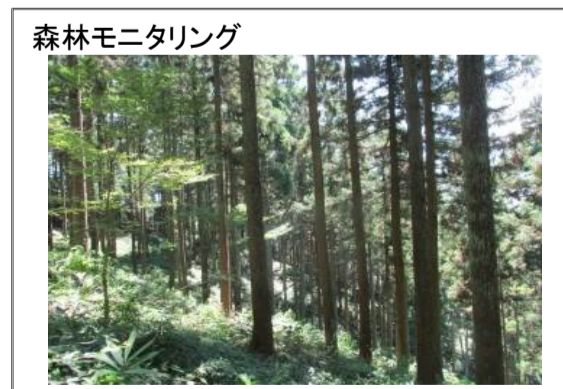
清川村
煤ヶ谷

対照流域モニタリング
(新たに整備した流量を観測する施設)
