# 浜風 通信

第4回協議会  
平成21年1月25日  
(13:00~16:00)

## ● 第4回 茅ヶ崎中海岸侵食対策協議会

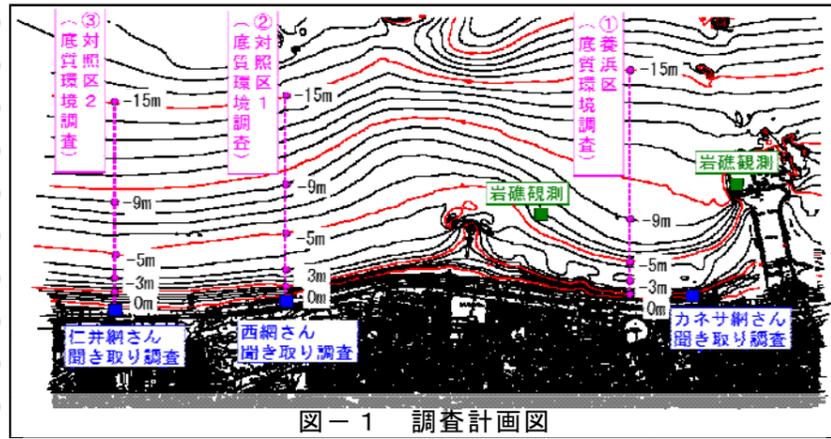
図-1 調査計画図

このため、図-1のように、平成20、22年度の3年間に環境影響調査を実施する計画を策定しました。各年に4回調査を実施する計画で、今年も既に3回の調査を実施し、一部データの整理が完了したところです。

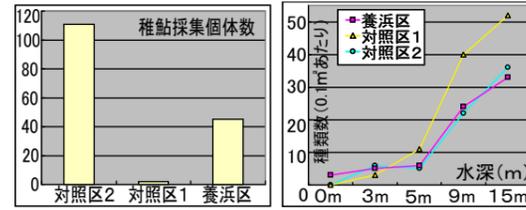
図-3 稚鮎個体数 図-2 ベントス種類数

生物調査の一例を示すと、ベントスの種類数(図-2)は各調査区ごとの差異が小さく、稚アユは養浜区でも採集されました(図-3)。しかし中海岸沖合では11月に汚濁指標種(ヨツバネスピオヤイトゴカイ科等の底質の有機汚濁を指標する生物)が多く見られました(図-4)。  
中海岸沖合は養浜を行う以前からシルトや粘土などの細粒分が多く、有機物が堆積しやすい場所です。さらに平成20年は台風が来なかったため、有機物が多く堆積した結果これらの生物が増加した可能性があります。引き続き環境影響調査を実施し、今後の動向を把握します。

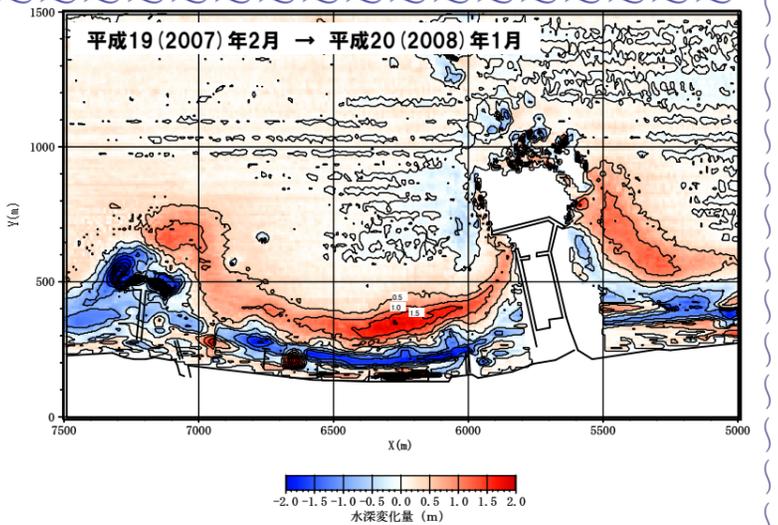
図-6 台風9号前後の海底地形変化

台風9号によって、汀線付近の砂が水深4mに移動する挙動が観測されました(図-6)。台風9号は、高波浪継続時間が三十年の観測期間内で最も長い17時間に達し、中海岸だけでなく湘南海岸全体で沿岸の砂が水深4mに移動する挙動が観測されました。

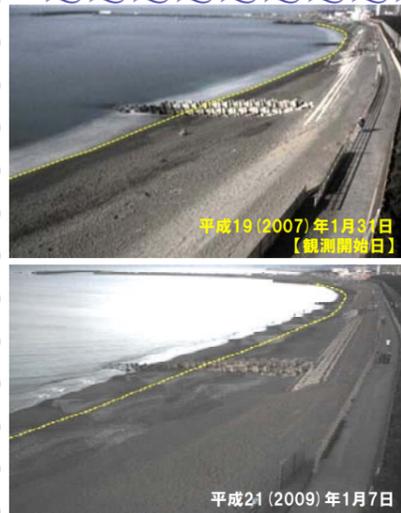
図-8 カメラ画像の比較

中海岸では、砂浜のモニタリングのために平成19年1月から定点カメラで観測しています。  
図-8の上の写真は平成19年1月の状況です。一方、下の写真は平成21年1月の同潮位の写真です。黄線は19年1月の汀線を重ねたもので、砂浜が回復している様子を確認できました。

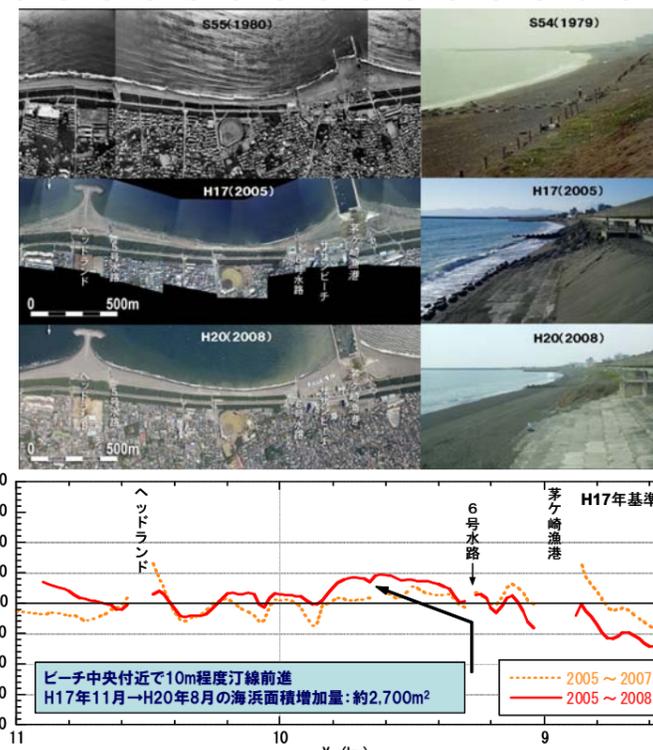
図-9 航空写真判読による砂浜の回復量

同位置での写真を並べたところ、養浜開始時期の平成17年には砂浜が消失し、波打ち際を散策できませんでしたが、平成20年には、最大10mの砂浜が回復し、昭和54年の広い砂浜に近づいているように見えます。

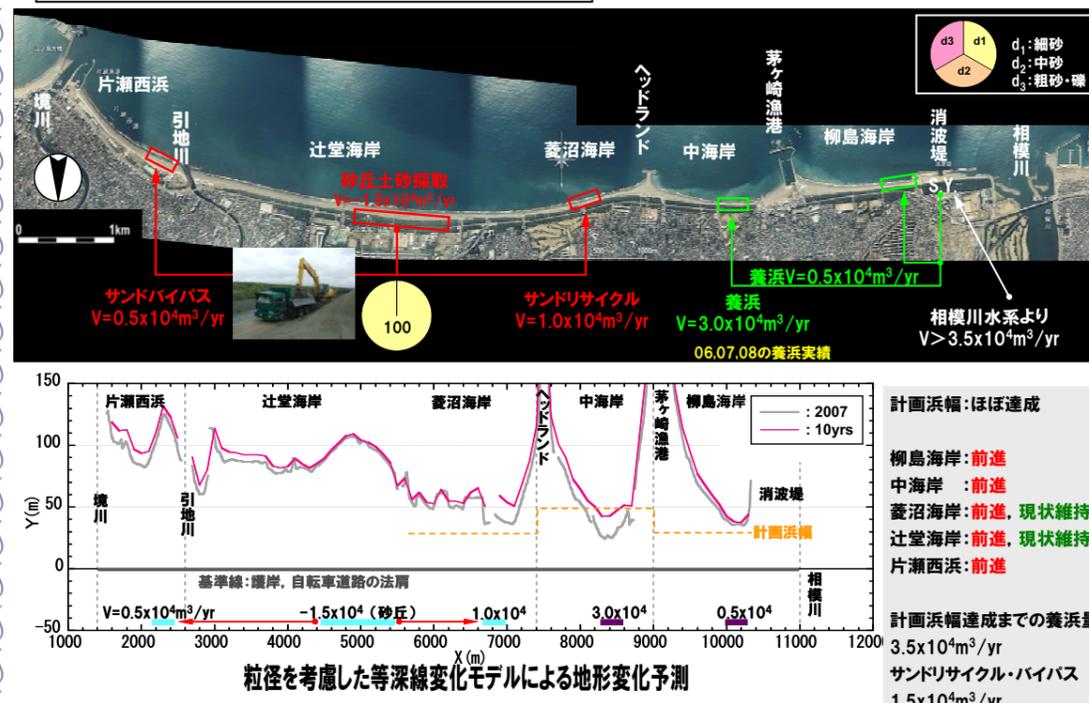
図-10 湘南海岸土砂管理計画(案)

海岸侵食の原因として、ダム整備や砂利採取等によって相模川からの土砂供給量が減少したことに加え、構造物による漂砂の遮断によるものが原因として考えられています。しかし、ダム等の施設は社会生活を営む上で重要な施設であることから、相模ダム上流に堆積した土砂を始め、相模川中流域や沿岸域に堆積した土砂を運搬・養浜することで本来の土砂の流れを補い、砂浜の回復を目指す「湘南海岸土砂管理計画(案)」を図-10のとおり策定しました。
