第2部 水源環境保全・再生施策と展開

水源環境保全税の導入と施策展開

第3部 水源環境保全・再生施策の総合的な評価（中間評価）

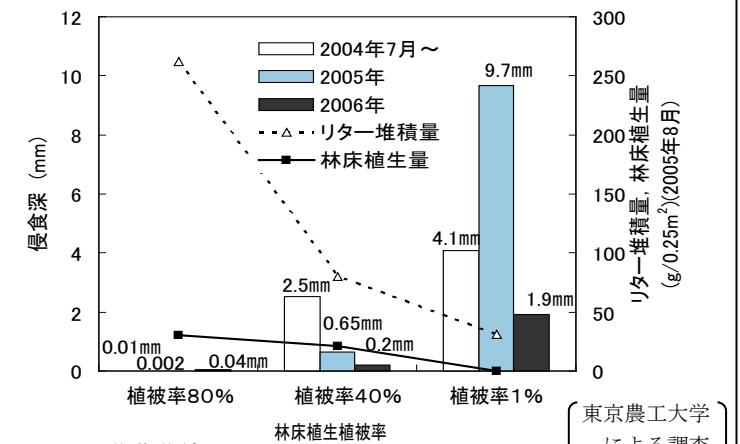
植生被覆率と土壤侵食深の関係

下層植生が地表面を80%覆っていた場所では土壤流出はほとんど発生しませんでしたが、下層植生が地表面の1%しか覆っていない場所では年間で土壤表層の2mm~1cmが流出していました。これは、植生のまったくないはげ山と同程度の流出量です。

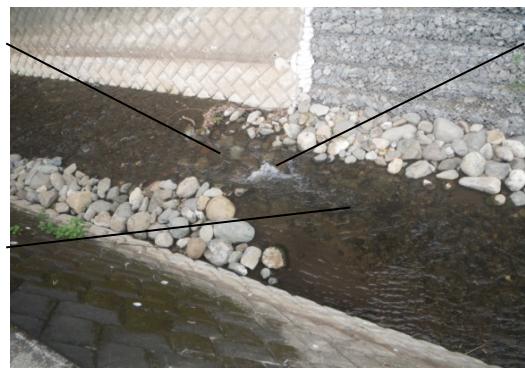
◇ 瀬と淵、落差をつくる。

瀬は、流れが早く酸素が豊富な場所であり、水が躰の間を通して净化される場所である。

淵は、水深が深く流れがゆるやかな場所であり、生物の生息場所となる。

落差があると水中の動植物に必要な酸素が供給できる（落差は生物の移動の妨げにならないようにする。）。

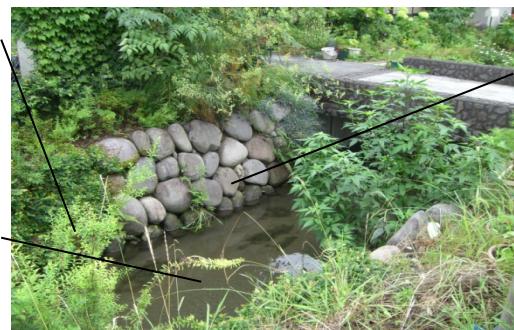
◇ 護岸は空積みが好ましい。

植物は、栄養として窒素・リンを吸収するだけでなく水中の有害物質も吸収する。

日当たりが良いと植物がよく育ち浄化効果が高まる。

護岸の石のすき間は微生物の生息場所となり浄化機能が増す。

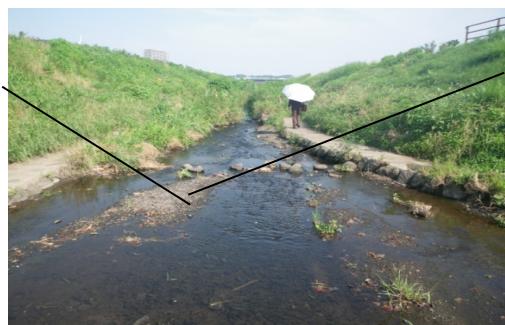
◇ 水域と陸域の境界線をつくる。

水域と陸域の境界線があると、陸と水の連続性が確保され、多様な生物が棲めるようになる。

水位の変動により土の中に酸素が多く取り込まれ、浄化効果が高まる。

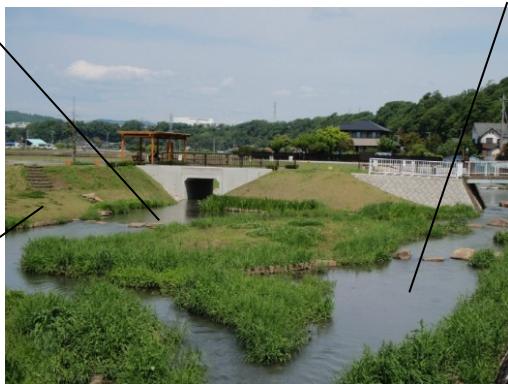
◇ 湧水を取り入れたり、生物が移動できるような工夫をする。

湧水は大量のミネラルを含み、水温が一定であることから、水質浄化効果の高い水草の生育を助ける。

傾斜を緩やかにするなど連続性があると、生物が移動でき、多様な生物が棲めるようになる。

川の底が水の浸透できる地質であれば、水は礫や砂の中を通り浄化される。また、土の中に生物が生息できるようになる。

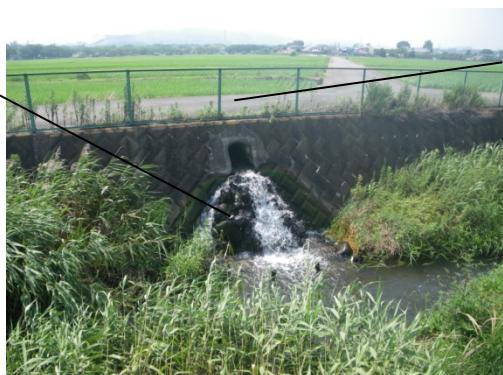
◇ 生活排水等の汚水は、河川に流入する前に浄化する。

濃度が薄まってから浄化するのでは効果が少ないため、汚水の流入箇所に局所的な浄化施設を設置し、濃度の高いうちに処理すると浄化効果が高まる。

河川敷がある場合は、汚水を河川敷で蛇行させてから河川へ流入させると、さらに浄化効果が高まる。

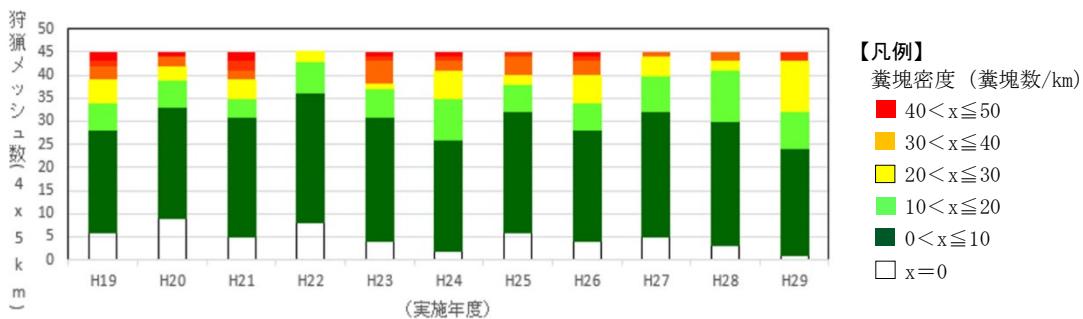
図3 粪塊法調査によるシカの生息状況推移

糞塊法調査の結果（図3）からは、糞塊密度区分のメッシュ数に明確な経年的変化はみられないものの、0糞塊/kmだったメッシュ（丹沢山地以外）で糞塊が確認されるようになっていることから、シカの分布拡大・定着が進んでいると考えられます。一方、神奈川県が丹沢大山の保全・再生対策等によりシカの管理捕獲を継続して実施してきた保護管理区域（シカの主要な生息分布域である丹沢山地を含む8市町村）では、平成26年度末までの調査結果を用いて個体群動態を推定した結果（図4）、シカの個体数は、第2期計画期ごろから減少傾向であると推定されています。

糞塊法調査によるシカ生息状況推移（H19～29年度）
シカ生息域（計画対象区域）でのルート調査による糞塊密度（糞塊数/km）の推移
(10粒以上の糞粒からなる糞塊)

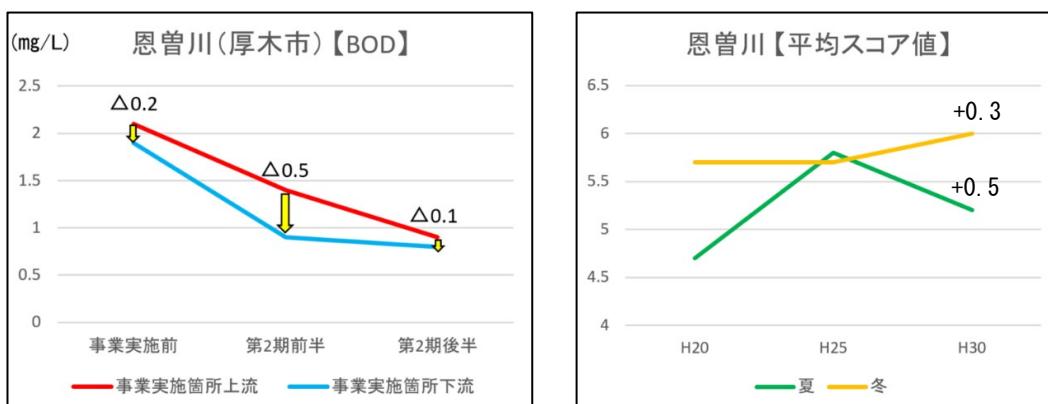
図6 恩曾川（厚木市）における水質調査結果（BOD、平均スコア値）

指標③は、河川整備による効果検証のため、これまで事業実施した箇所のうち、整備延長や事業費規模等を勘案し、代表的な整備箇所（恩曾川（厚木市）、姥川（相模原市））を選定の上、そこでの水質調査結果により、事業実施前後で河川の水質がどのように変化したのかを確認する指標となります。

結果としては、河川・水路における自然浄化対策の推進事業により、両河川とも BOD が減少傾向を示しています。また、恩曾川では生物による水質評価法である平均スコア値も改善傾向を示していることから、河川整備を実施した結果、水質が改善している傾向を示しています。今後も同様の傾向が維持されるか、引き続きモニタリングによる確認が必要です。

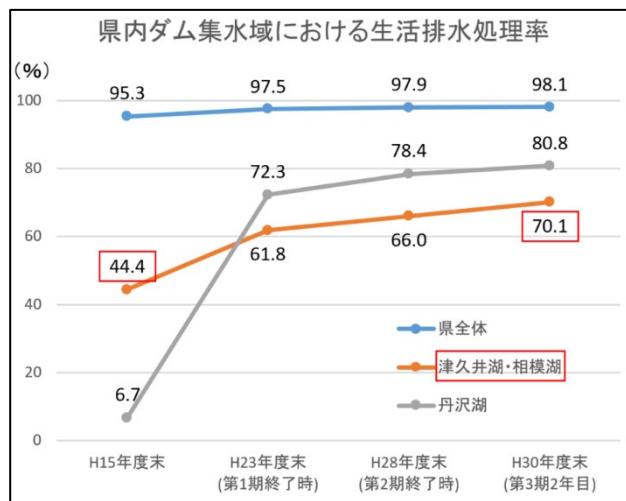
図9 県内ダム集水域における生活排水処理率

相模湖・津久井の集水域における生活排水処理率は、特別対策事業の実施等により、施策開始前（平成 15 年度）の 44.4% から 70.1%（平成 30 年度末）まで増えております。一方、近年の上昇率においては、その上昇幅が縮小してきているといえます。今後は県としても生活排水処理率を上昇させるための方策を検討するとともに、国による補助制度の改正や法改正も注視しながら、取組を進めていく必要があります。

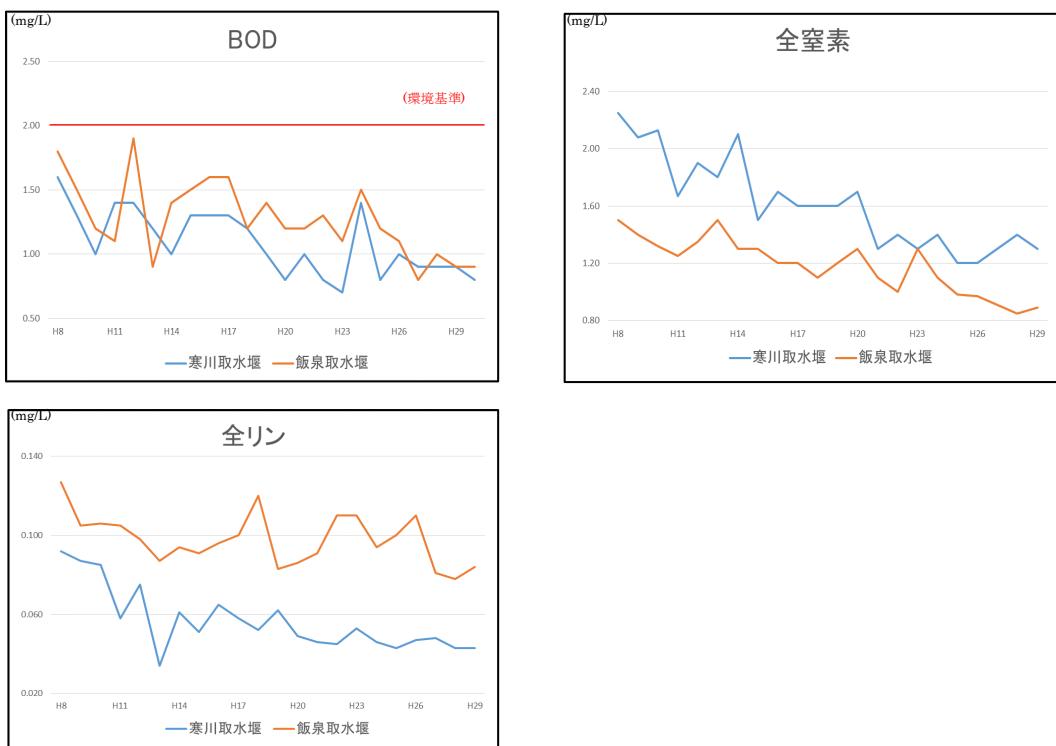
図 13 取水堰における水質の推移 (BOD (75%値)、全窒素 (年平均値)、全リン (年平均値))

水源施策開始前の平成8年度からBOD、全窒素及び全リンの濃度は低下しています。特にBOD及び全窒素については経年的に低下していることが分かります。一方、全リンについては、平成13年度頃までは低下傾向を示してきたものの、それ以降はほぼ横ばいになっています。

水質改善の要因の一つとして、相模川、酒匂川流域における生活排水処理率の向上などが考えられます。なお、水質汚濁原因には自然由来や畑への施肥由来等、対策が困難なものもあるため、今後も推移を見守っていく必要があります。また、相模川及び酒匂川流域の上流は他県にあるため、広域的な連携をさらに推進していくことも重要です。
