IV 溪流生態系の再生

1 溪流生態系の調査・モニタリングと保全・再生手法の検討

2 溪流生態系の保全・再生事業の実施

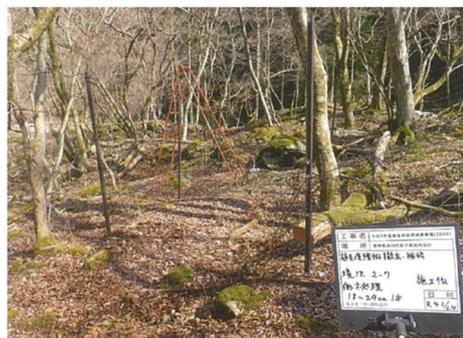
既設植生保護柵の点検・補修後の状況
(清川村)

- 平成 19 年に県有林内で溪畔林整備をした中川川上流域（大滝沢）及び中津川上流域（本谷川）において、林床植生調査、林床被覆状況調査、樹木の生育状況調査、光環境調査を実施した。また、調査の結果を基に溪畔林整備の効果について、分析・評価をした。
- 東丹沢の 2 流域、西丹沢の 6 流域において、既設植生保護柵の点検及び補修を実施した。これによって、ニホンジカの採食による影響を排除し、良好な溪畔林が生育する環境を確保した。

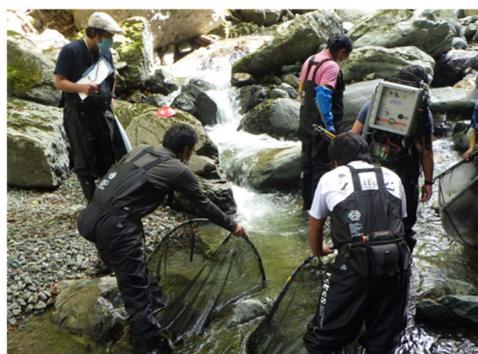
溪流域におけるモニタリングの様子

- 溪畔林整備の効果を評価する調査方法を検討するために、溪畔林を整備した河川において、魚類の食性と付着藻類、上空の開空度、底生生物、流下生物、落下生物の調査、環境測定の河川モニタリングを実施した。
- 調査地点は東丹沢 2 地点、西丹沢 4 地点の合計 6 地点とし、9 月から 10 月に調査を実施した。東丹沢 2 地点については季節変動の把握のため、2 月にも調査を行い、唐沢川ではヤマメの繁殖状況を把握するため、3 月に 2 回調査を行った。
- 3 月に実施した繁殖調査では、ヤマメ稚魚が約 30 尾確認され、成魚がいない緩やかな流れにまともして生息していることが明らかとなった。

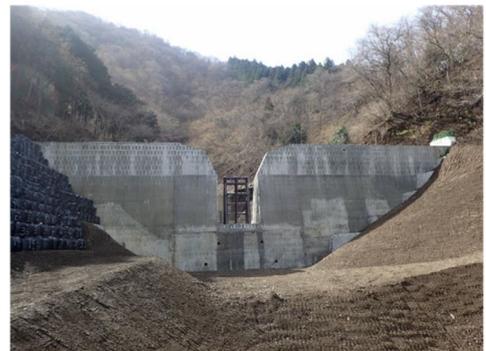
谷止工(峰ノ沢:山北町)

- ・ 治山事業により、谷止工、山腹工、既存施設の補修等 [16 箇所] を実施し、ダム湖等への土壌流出の防止を図った。

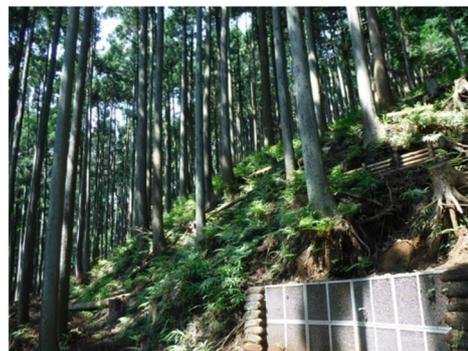
水源林整備事業 施工地(秦野市堀山下)

- 「溪畔林整備の手引き(平成 29 年 3 月)」を活用した溪畔林整備として、水源林整備事業により、間伐、丸太筋工等の森林整備 [1.78ha] を実施した。これにより、林内の光環境が改善し、溪畔林の植生回復が促進された。
