土砂災害警戒区域等指定図(その2-1)

土砂災害警戒区域・土砂災害特別警戒区域 区域図	土砂災害防止法施行令第二条の基準に該当する区域		N	自然現象の種類	急傾斜地の崩壊	箇所番号	101-H23-009
	土砂災害防止法施行令第三条の基準に該当する区域			告示番号	神奈川県告示第331号	箇所名	上末吉5丁目1
	それ以外の区域		縮尺	告示年月日	令和3年5月14日	所在地	横浜市鶴見区上末吉五丁目 及び駒岡三丁目
			1:1,000

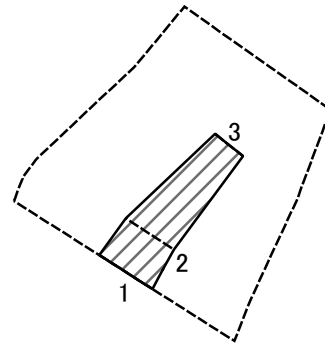
土砂災害警戒区域等指定図(その2-2)

図中の数字は横断測線番号を示す

土砂災害特別警戒区域の区域区分図 (急傾斜地の崩壊に伴う土石等の移動により 建築物の地上部に作用すると想定される力)	土砂災害防止法施行令第二条の基準に該当する区域		N 縮尺 1:1,000	自然現象の種類	急傾斜地の崩壊	箇所番号	101-H23-009-1
	土砂災害防止法施行令第三条の基準に該当する区域			告示番号	神奈川県告示第331号	箇所名	上末吉5丁目1-1
	それ以外の区域			告示年月日	令和3年5月14日	所在地	横浜市鶴見区上末吉五丁目 及び駒岡三丁目

横断測線の区間	土石等の移動により建築物の地上部に作用すると想定される力				土石等の堆積により建築物の地上部に作用すると想定される力				横断測線の区間	土石等の移動により建築物の地上部に作用すると想定される力				土石等の堆積により建築物の地上部に作用すると想定される力			
	土石等の(移動)高さが1m以下の場合、土石等の移動による力が100kN/m ² を超える区域		それ以外の区域		土石等の堆積の高さが3mを超える区域		それ以外の区域			土石等の(移動)高さが1m以下の場合、土石等の移動による力が100kN/m ² を超える区域		それ以外の区域		土石等の堆積の高さが3mを超える区域		それ以外の区域	
	力の大きさのうち最大のもの(kN/m ²)	土石等の高さ(m)	力の大きさのうち最大のもの(kN/m ²)	土石等の高さ(m)	力の大きさのうち最大のもの(kN/m ²)	土石等の高さ(m)	力の大きさのうち最大のもの(kN/m ²)	土石等の高さ(m)		力の大きさのうち最大のもの(kN/m ²)	土石等の高さ(m)	力の大きさのうち最大のもの(kN/m ²)	土石等の高さ(m)	力の大きさのうち最大のもの(kN/m ²)	土石等の高さ(m)	力の大きさのうち最大のもの(kN/m ²)	土石等の高さ(m)
1 ~ 2	-	-	68.46	0.75	-	-	11.40	2.13	~								
2 ~ 3	-	-	65.40	0.75	-	-	11.81	2.21	~								
3 ~ 4	-	-	-	-	-	-	-	-	~								
~									~								
~									~								
~									~								
~									~								
~									~								
~									~								
~									~								
~									~								
~									~								
~									~								
~									~

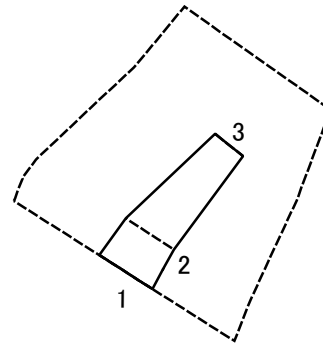
土砂災害警戒区域等指定図(その2-3)

図中の数字は横断測線番号を示す

土砂災害特別警戒区域の区域区分図 (急傾斜地の崩壊に伴う土石等の堆積により建築物の地上部に作用すると想定される力)	土砂災害防止法施行令第二条の基準に該当する区域		N 縮尺 1:1,000	自然現象の種類	急傾斜地の崩壊	箇所番号	101-H23-009-1
	土砂災害防止法施行令第三条の基準に該当する区域			告示番号	神奈川県告示第331号	箇所名	上末吉5丁目1-1
	それ以外の区域			告示年月日	令和3年5月14日	所在地	横浜市鶴見区上末吉五丁目及び駒岡三丁目
