土砂災害警戒区域等指定図(その2-1)

土砂災害警戒区域・土砂災害特別警戒区域 区域図	土砂災害防止法施行令第二条の基準に該当する区域		N 縮尺 1:1,500	自然現象 の種類	急傾斜地の崩壊	箇所番号	101-H23-011
	土砂災害防止法 施行令第三条の 基準に該当する 区域			告示番号	神奈川県告示第331号	箇所名	上末吉1丁目2
	それ以外の区域		告示年月日	令和3年5月14日	所在地	横浜市鶴見区上末吉一丁目 及び下末吉六丁目

土砂災害警戒区域等指定図書(その3)

建築物の構造の規制に必要な衝撃に関する事項	自然現象の種類	急傾斜地の崩壊	箇所番号	101-H23-011-2
	告示番号	神奈川県告示第331号	箇所名	上末吉1丁目2-2
	告示年月日	令和3年5月14日	所在地	横浜市鶴見区上末吉一丁目及び下末吉六丁目

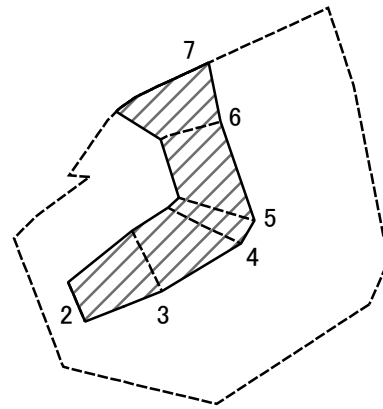
土砂災害警戒区域等指定図(その2-2)

図中の数字は横断測線番号を示す

土砂災害特別警戒区域の区域区分図
(急傾斜地の崩壊に伴う土石等の移動により
建築物の地上部に作用すると想定される力)

土石等の(移動)高さが1m以下の場合、
土石等の移動による力が100kN/mを超える区域

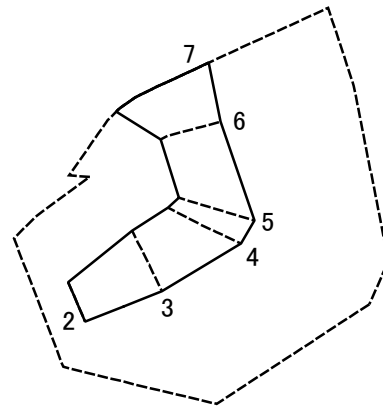
土砂災害警戒区域等指定図(その2-3)

図中の数字は横断測線番号を示す

土砂災害特別警戒区域の区域区分図 (急傾斜地の崩壊に伴う土石等の堆積により建築物の地上部に作用すると想定される力)	土砂災害防止法施行令第二条の基準に該当する区域			N 縮尺 1:1,500	自然現象の種類	急傾斜地の崩壊	箇所番号	101-H23-011-6
	土砂災害防止法施行令第三条の基準に該当する区域	土石等の堆積の高さが3mを超える区域			告示番号	神奈川県告示第331号	箇所名	上末吉1丁目2-6
		それ以外の区域			告示年月日	令和3年5月14日	所在地	横浜市鶴見区上末吉一丁目及び下末吉六丁目

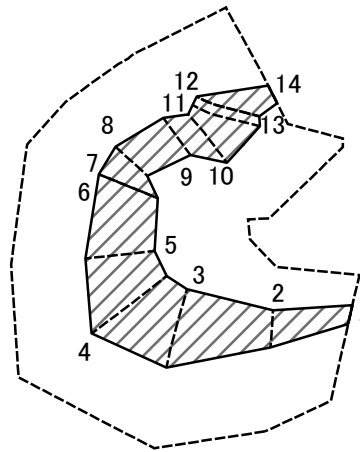
土砂災害警戒区域等指定図(その2-2)

図中の数字は横断測線番号を示す

土砂災害特別警戒区域の区域区分図
(急傾斜地の崩壊に伴う土石等の移動により
建築物の地上部に作用すると想定される力)

土砂災害防止法施行令第二条の基準に該当する区域		N 縮尺 1:1,500	自然現象の種類	急傾斜地の崩壊	箇所番号	101-H23-011-8
土砂災害防止法施行令第三条の基準に該当する区域			告示番号	神奈川県告示第331号	箇所名	上末吉1丁目2-8
それ以外の区域			告示年月日	令和3年5月14日	所在地	横浜市鶴見区上末吉一丁目及び下末吉六丁目

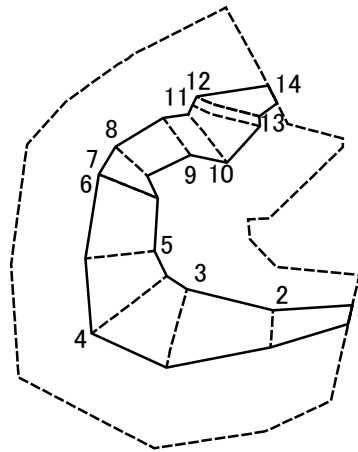
土砂災害警戒区域等指定図(その2-3)

図中の数字は横断測線番号を示す

土砂災害特別警戒区域の区域区分図 (急傾斜地の崩壊に伴う土石等の堆積により建築物の地上部に作用すると想定される力)	土砂災害防止法施行令第二条の基準に該当する区域			N 縮尺 1:1,500	自然現象の種類	急傾斜地の崩壊	箇所番号	101-H23-011-8
	土砂災害防止法施行令第三条の基準に該当する区域	土石等の堆積の高さが3mを超える区域			告示番号	神奈川県告示第331号	箇所名	上末吉1丁目2-8
		それ以外の区域			告示年月日	令和3年5月14日	所在地	横浜市鶴見区上末吉一丁目及び下末吉六丁目
