土砂災害警戒区域等指定図(その2-1)

土砂災害警戒区域等指定図(その2-2)

土砂災害警戒区域等指定図(その2-3)

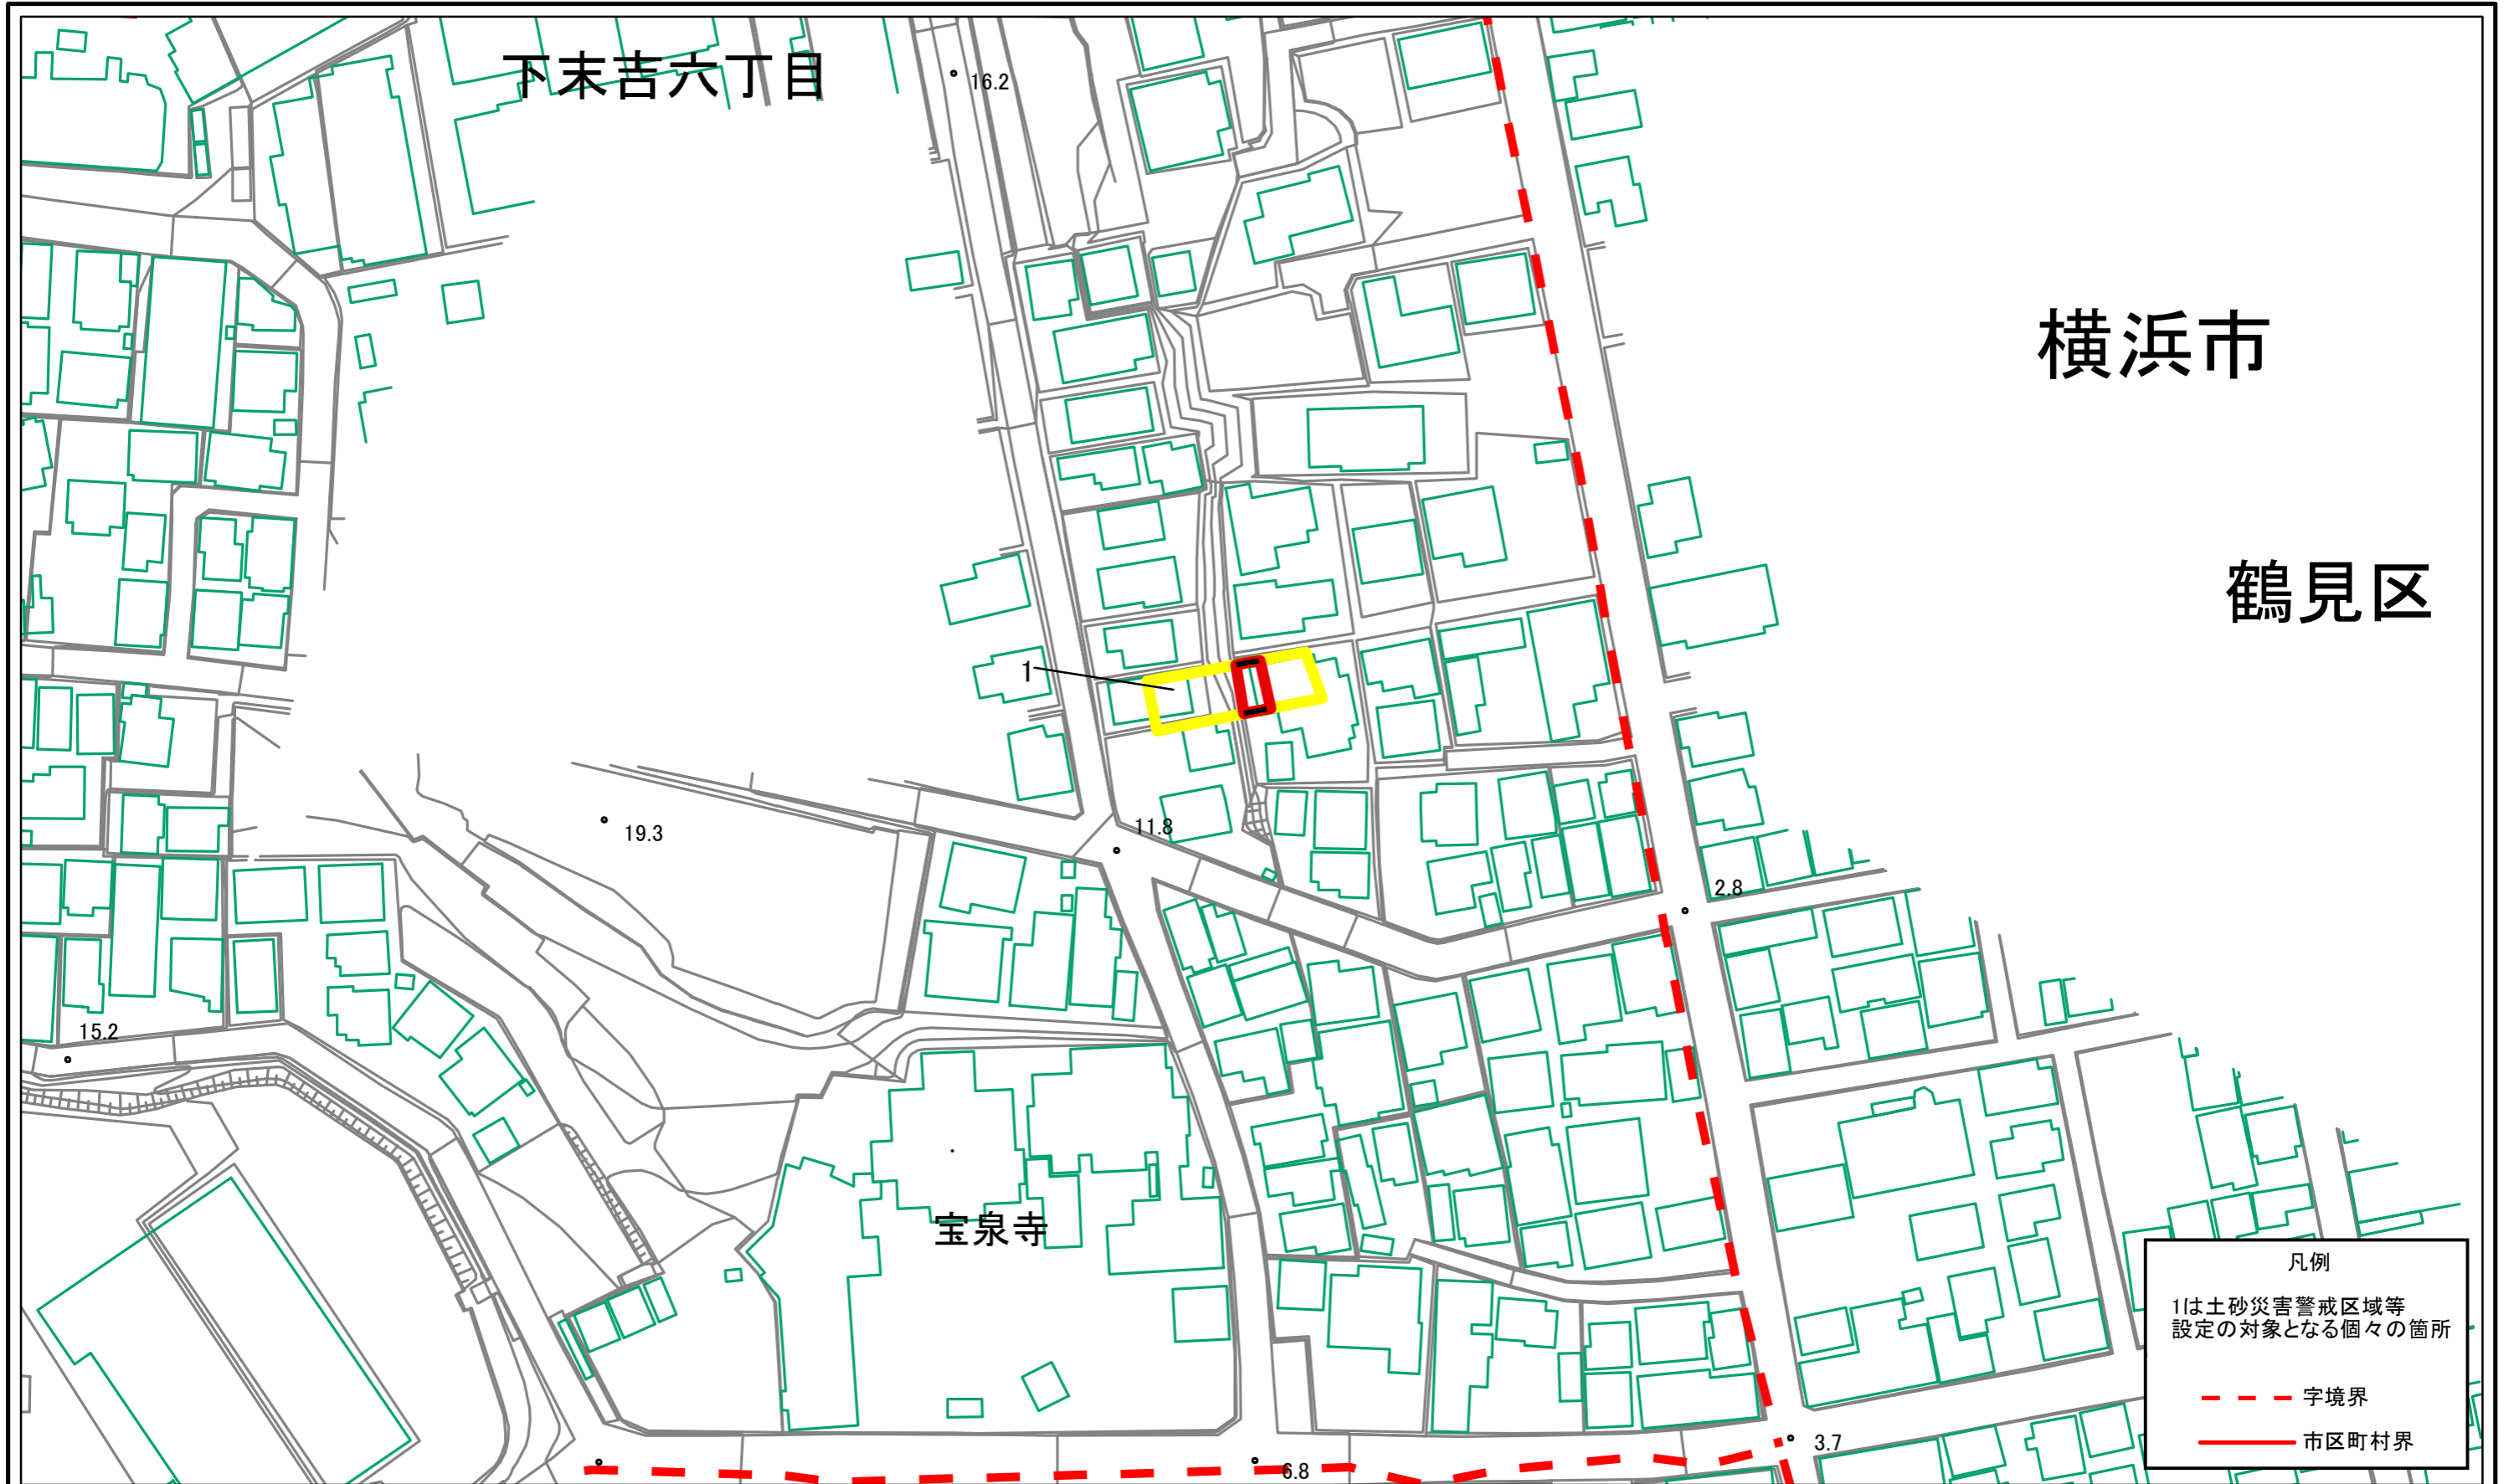
土砂災害警戒区域・土砂災害特別警戒区域 区域図		土砂災害防止法施行令第二条の基準に該当する区域		土砂災害防止法 施行令第三条の 基準に該当する 区域		それ以外の区域		縮尺		1:1,000		
	土砂災害防止法施行令第二条の基準に該当する区域		土砂等の(移動)高さが1m以下の場合、 土砂等の移動による力が100kN/mを超える区域		土砂等の堆積の高さが3mを超える区域		それ以外の区域	N	自然現象 の種類	急傾斜地の崩壊	箇所番号	101-H23-018
									告示番号	神奈川県告示第331号	箇所名	下末吉6丁目1
									告示年月日	令和3年5月14日	所在地	横浜市鶴見区下末吉六丁目
