土砂災害警戒区域等指定図(その2-1)

土砂災害警戒区域・土砂災害特別警戒区域 区域図	土砂災害防止法施行令第二条の基準に該当する区域		N 縮尺 1:1,000	自然現象の種類	急傾斜地の崩壊	箇所番号	101-H23-041
	土砂災害防止法施行令第三条の基準に該当する区域			告示番号	神奈川県告示第331号	箇所名	東寺尾北台1
	土砂等の(移動)高さが1m以下の場合、土砂等の移動による力が100kN/mを超える区域			告示年月日	令和3年5月14日	所在地	横浜市鶴見区東寺尾北台及び北寺尾一丁目
	土砂等の堆積の高さが3mを超える区域						
	それ以外の区域

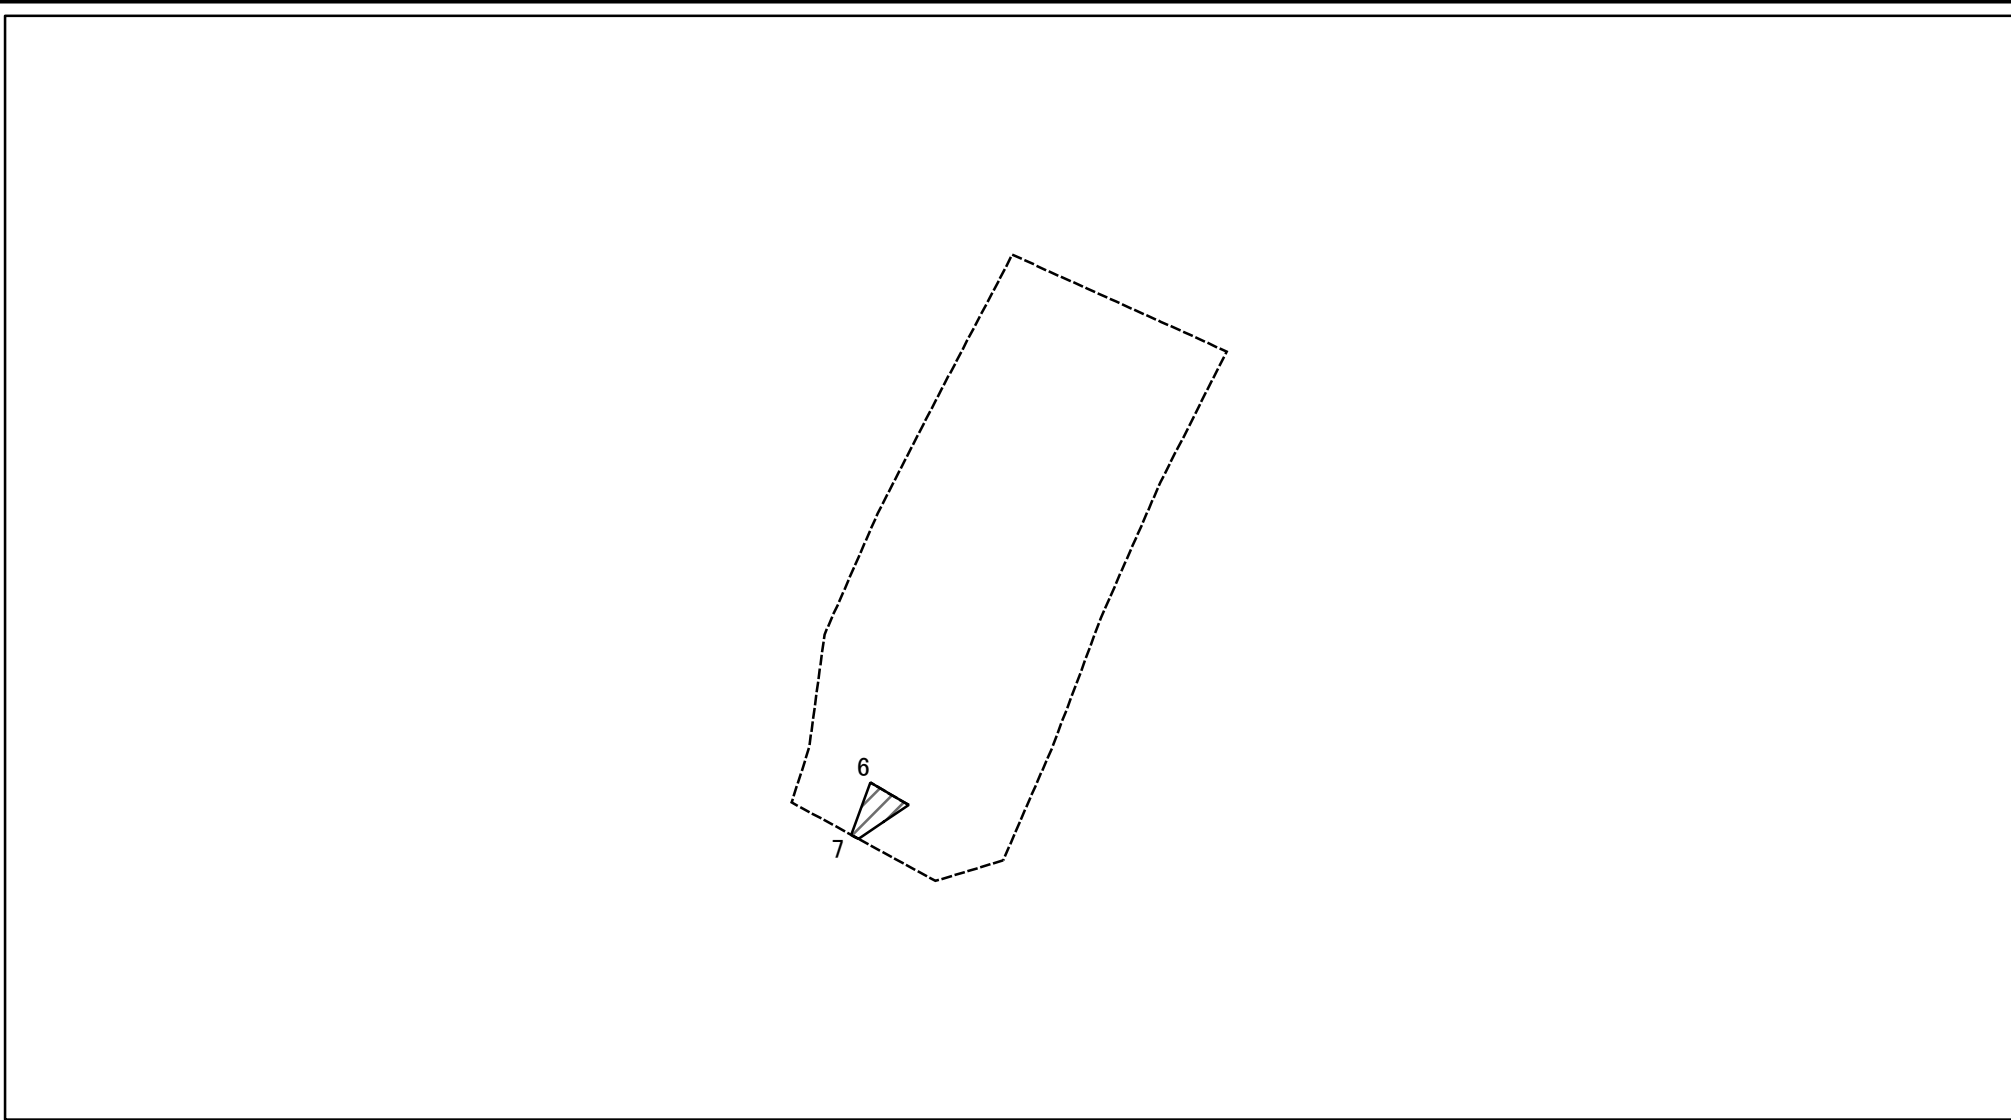
# 土砂災害警戒区域等指定図(その2-2)

図中の数字は横断測線番号を示す

土砂災害特別警戒区域の区域区分図  
(急傾斜地の崩壊に伴う土石等の移動により  
建築物の地上部に作用すると想定される力)

横断測線の区間	土石等の移動により建築物の地上部に作用すると想定される力				土石等の堆積により建築物の地上部に作用すると想定される力				横断測線の区間	土石等の移動により建築物の地上部に作用すると想定される力				土石等の堆積により建築物の地上部に作用すると想定される力			
	土石等の(移動)高さが1m以下の場合、土石等の移動による力が100kN/m <sup>2</sup> を超える区域		それ以外の区域		土石等の堆積の高さが3mを超える区域		それ以外の区域			土石等の(移動)高さが1m以下の場合、土石等の移動による力が100kN/m <sup>2</sup> を超える区域		それ以外の区域		土石等の堆積の高さが3mを超える区域		それ以外の区域	
	力の大きさのうち最大のもの(kN/m <sup>2</sup> )	土石等の高さ(m)	力の大きさのうち最大のもの(kN/m <sup>2</sup> )	土石等の高さ(m)	力の大きさのうち最大のもの(kN/m <sup>2</sup> )	土石等の高さ(m)	力の大きさのうち最大のもの(kN/m <sup>2</sup> )	土石等の高さ(m)		力の大きさのうち最大のもの(kN/m <sup>2</sup> )	土石等の高さ(m)	力の大きさのうち最大のもの(kN/m <sup>2</sup> )	土石等の高さ(m)	力の大きさのうち最大のもの(kN/m <sup>2</sup> )	土石等の高さ(m)	力の大きさのうち最大のもの(kN/m <sup>2</sup> )	土石等の高さ(m)
1 ~ 2	-	-	-	-	-	-	-	-	~								
2 ~ 3	-	-	-	-	-	-	-	-	~								
3 ~ 4	-	-	-	-	-	-	-	-	~								
4 ~ 5	-	-	-	-	-	-	-	-	~								
6 ~ 7	-	-	59.13	0.75	-	-	16.05	3.00	~								
~									~								
~									~								
~									~

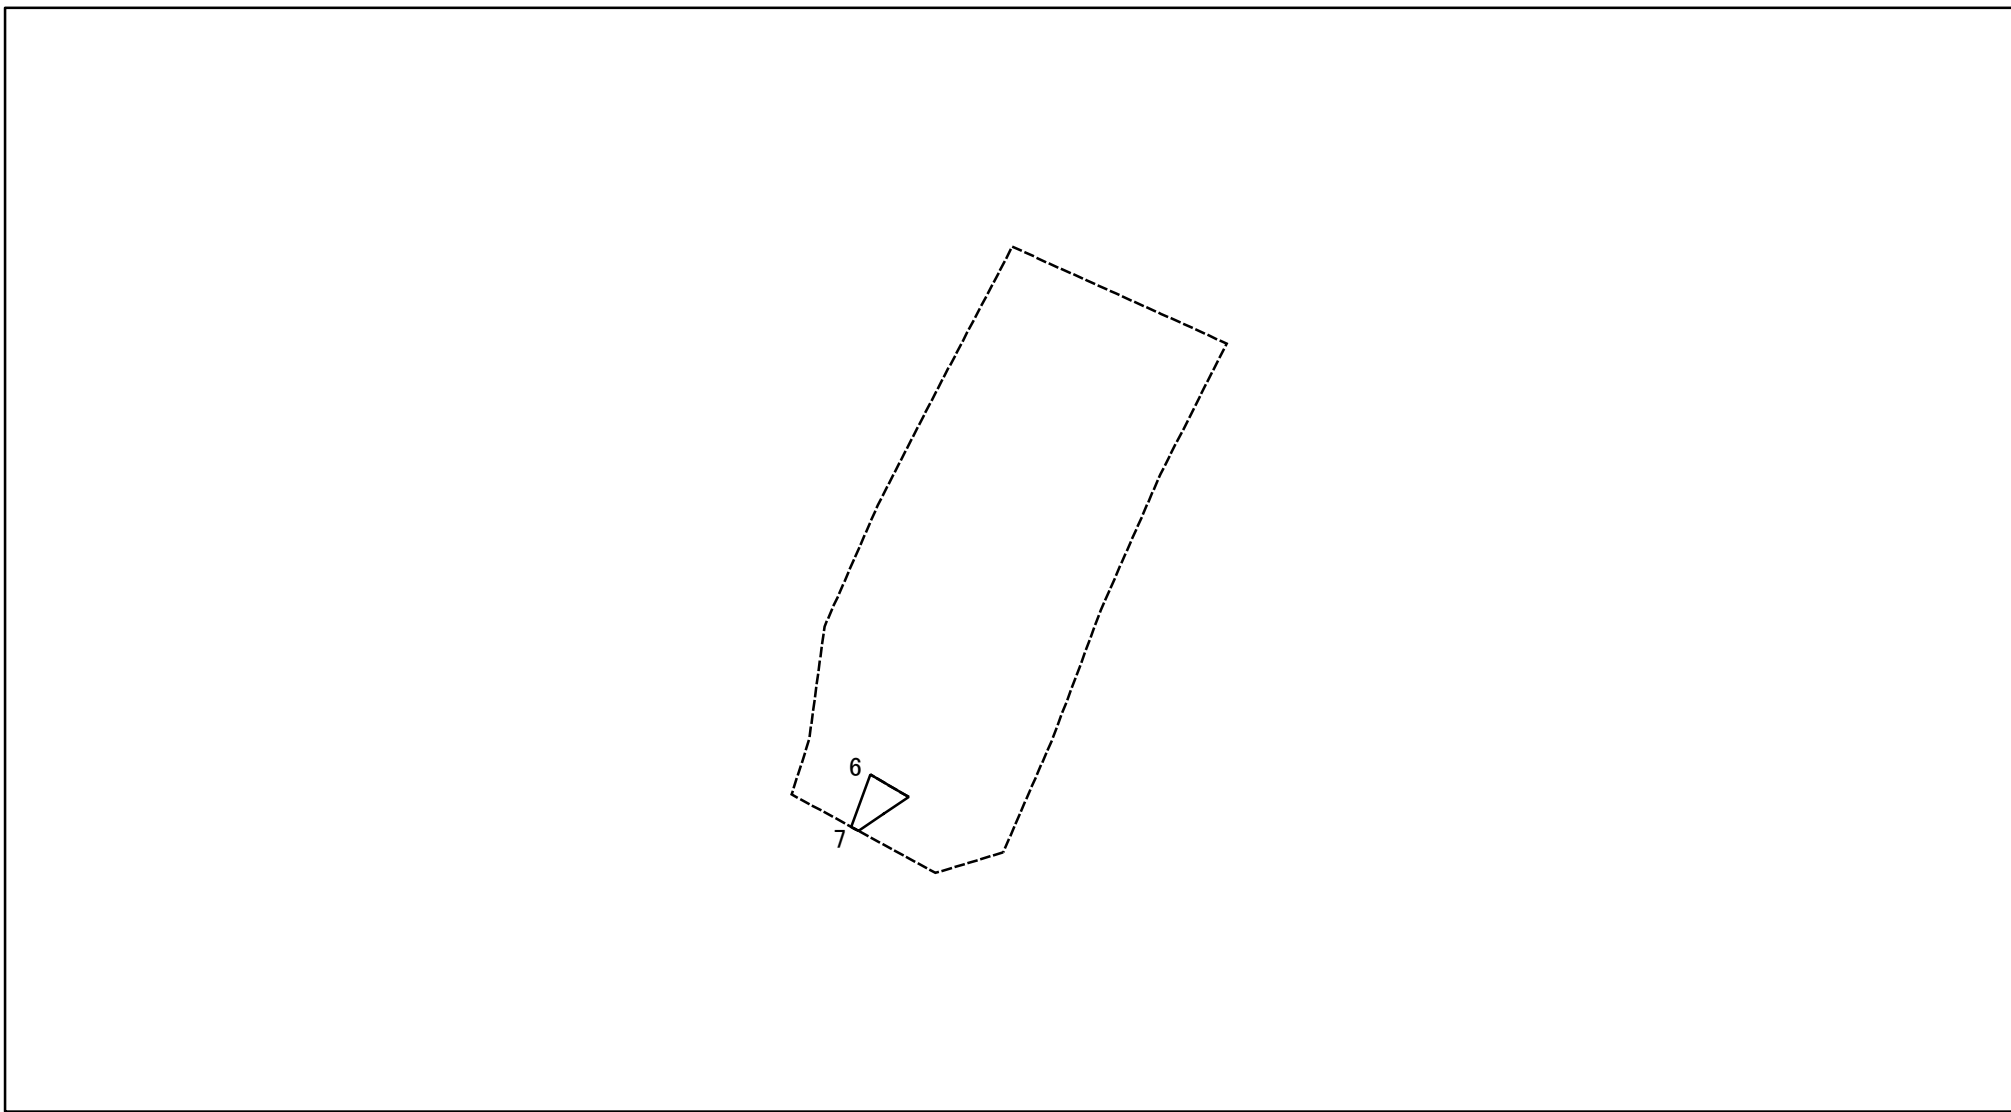
# 土砂災害警戒区域等指定図(その2-3)

図中の数字は横断測線番号を示す

<b>土砂災害特別警戒区域の区域区分図</b> (急傾斜地の崩壊に伴う土石等の堆積により建築物の地上部に作用すると想定される力)	土砂災害防止法施行令第二条の基準に該当する区域		N 縮尺 1:1,000	自然現象の種類	急傾斜地の崩壊	箇所番号	101-H23-041-1
	土砂災害防止法施行令第三条の基準に該当する区域			告示番号	神奈川県告示第331号	箇所名	東寺尾北台1-1
	それ以外の区域			告示年月日	令和3年5月14日	所在地	横浜市鶴見区東寺尾北台及び北寺尾一丁目
