土砂災害警戒区域等指定図(その2-1)

土砂災害警戒区域・土砂災害特別警戒区域 区域図	土砂災害防止法施行令第2条の基準に該当する区域		N 縮尺 1:1,000	自然現象の種類	急傾斜地の崩壊	箇所番号	101-H23-076
	土砂災害防止法施行令第3条の基準に該当する区域			告示番号	神奈川県告示第331号	箇所名	東寺尾3丁目1
	それ以外の区域			告示年月日	令和3年5月14日	所在地	横浜市鶴見区東寺尾三丁目 及び東寺尾四丁目

土砂災害警戒区域等指定図書(その3)

建築物の構造の規制に必要な衝撃に関する事項	自然現象の種類	急傾斜地の崩壊	箇所番号	101-H23-076-1
	告示番号	神奈川県告示第331号	箇所名	東寺尾3丁目1-1
	告示年月日	令和3年5月14日	所在地	横浜市鶴見区東寺尾三丁目及び東寺尾四丁目

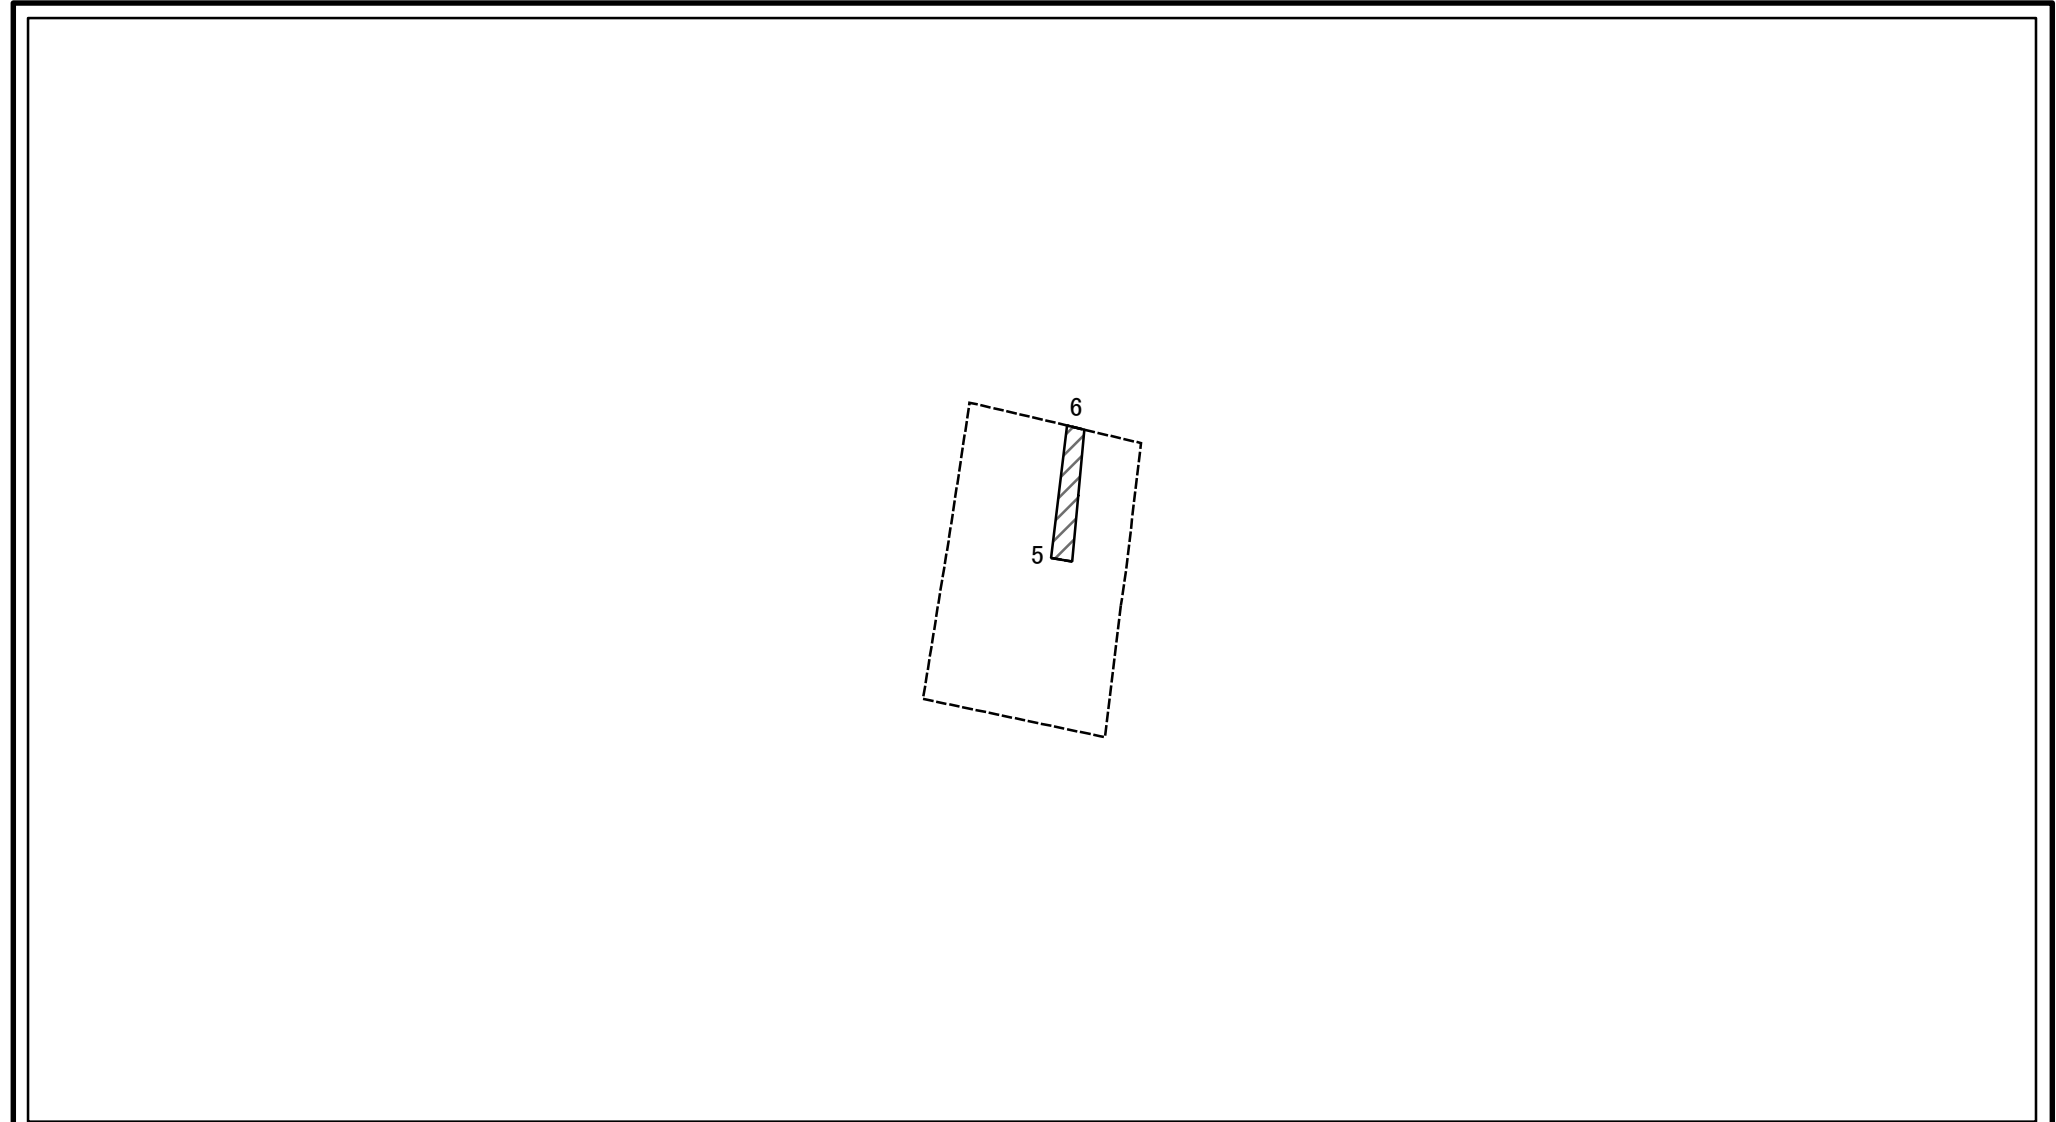
土砂災害警戒区域等指定図(その2-2)

図中の数字は横断測線番号を示す

土砂災害特別警戒区域の区域区分図 (急傾斜地の崩壊に伴う土石等の移動により建築物の地上部に作用すると想定される力)	土砂災害防止法施行令第二条の基準に該当する区域			自然現象の種類	急傾斜地の崩壊	箇所番号	101-H23-076-1
	土砂災害防止法施行令第三条の基準に該当する区域	土石等の(移動)高さが1m以下の場合、土石等の移動による力が100kN/mを超える区域		告示番号	神奈川県告示第331号	箇所名	東寺尾3丁目1-1
		それ以外の区域		告示年月日	令和3年5月14日	所在地	横浜市鶴見区東寺尾三丁目及び東寺尾四丁目
			縮尺	1:1,000

横断測線の区間	土石等の移動により建築物の地上部に作用すると想定される力				土石等の堆積により建築物の地上部に作用すると想定される力				横断測線の区間	土石等の移動により建築物の地上部に作用すると想定される力				土石等の堆積により建築物の地上部に作用すると想定される力			
	土石等の(移動)高さが1m以下の場合、土石等の移動による力が100kN/m ² を超える区域		それ以外の区域		土石等の堆積の高さが3mを超える区域		それ以外の区域			土石等の(移動)高さが1m以下の場合、土石等の移動による力が100kN/m ² を超える区域		それ以外の区域		土石等の堆積の高さが3mを超える区域		それ以外の区域	
	力の大きさのうち最大のもの (kN/m ²)	土石等の高さ (m)	力の大きさのうち最大のもの (kN/m ²)	土石等の高さ (m)	力の大きさのうち最大のもの (kN/m ²)	土石等の高さ (m)	力の大きさのうち最大のもの (kN/m ²)	土石等の高さ (m)		力の大きさのうち最大のもの (kN/m ²)	土石等の高さ (m)	力の大きさのうち最大のもの (kN/m ²)	土石等の高さ (m)	力の大きさのうち最大のもの (kN/m ²)	土石等の高さ (m)	力の大きさのうち最大のもの (kN/m ²)	土石等の高さ (m)
1 ~ 2	-	-	-	-	-	-	-	-	-	-	-	-	-	-	-	-	
2 ~ 3	-	-	-	-	-	-	-	-	-	-	-	-	-	-	-	-	
3 ~ 4	-	-	-	-	-	-	-	-	-	-	-	-	-	-	-	-	
4 ~ 5	-	-	-	-	-	-	-	-	-	-	-	-	-	-	-	-	
5 ~ 6	-	-	40.60	0.75	-	-	12.69	2.37	-	-	-	-	-	-	-	-	
~																	
~																	
~																	
~																	
~																	
~

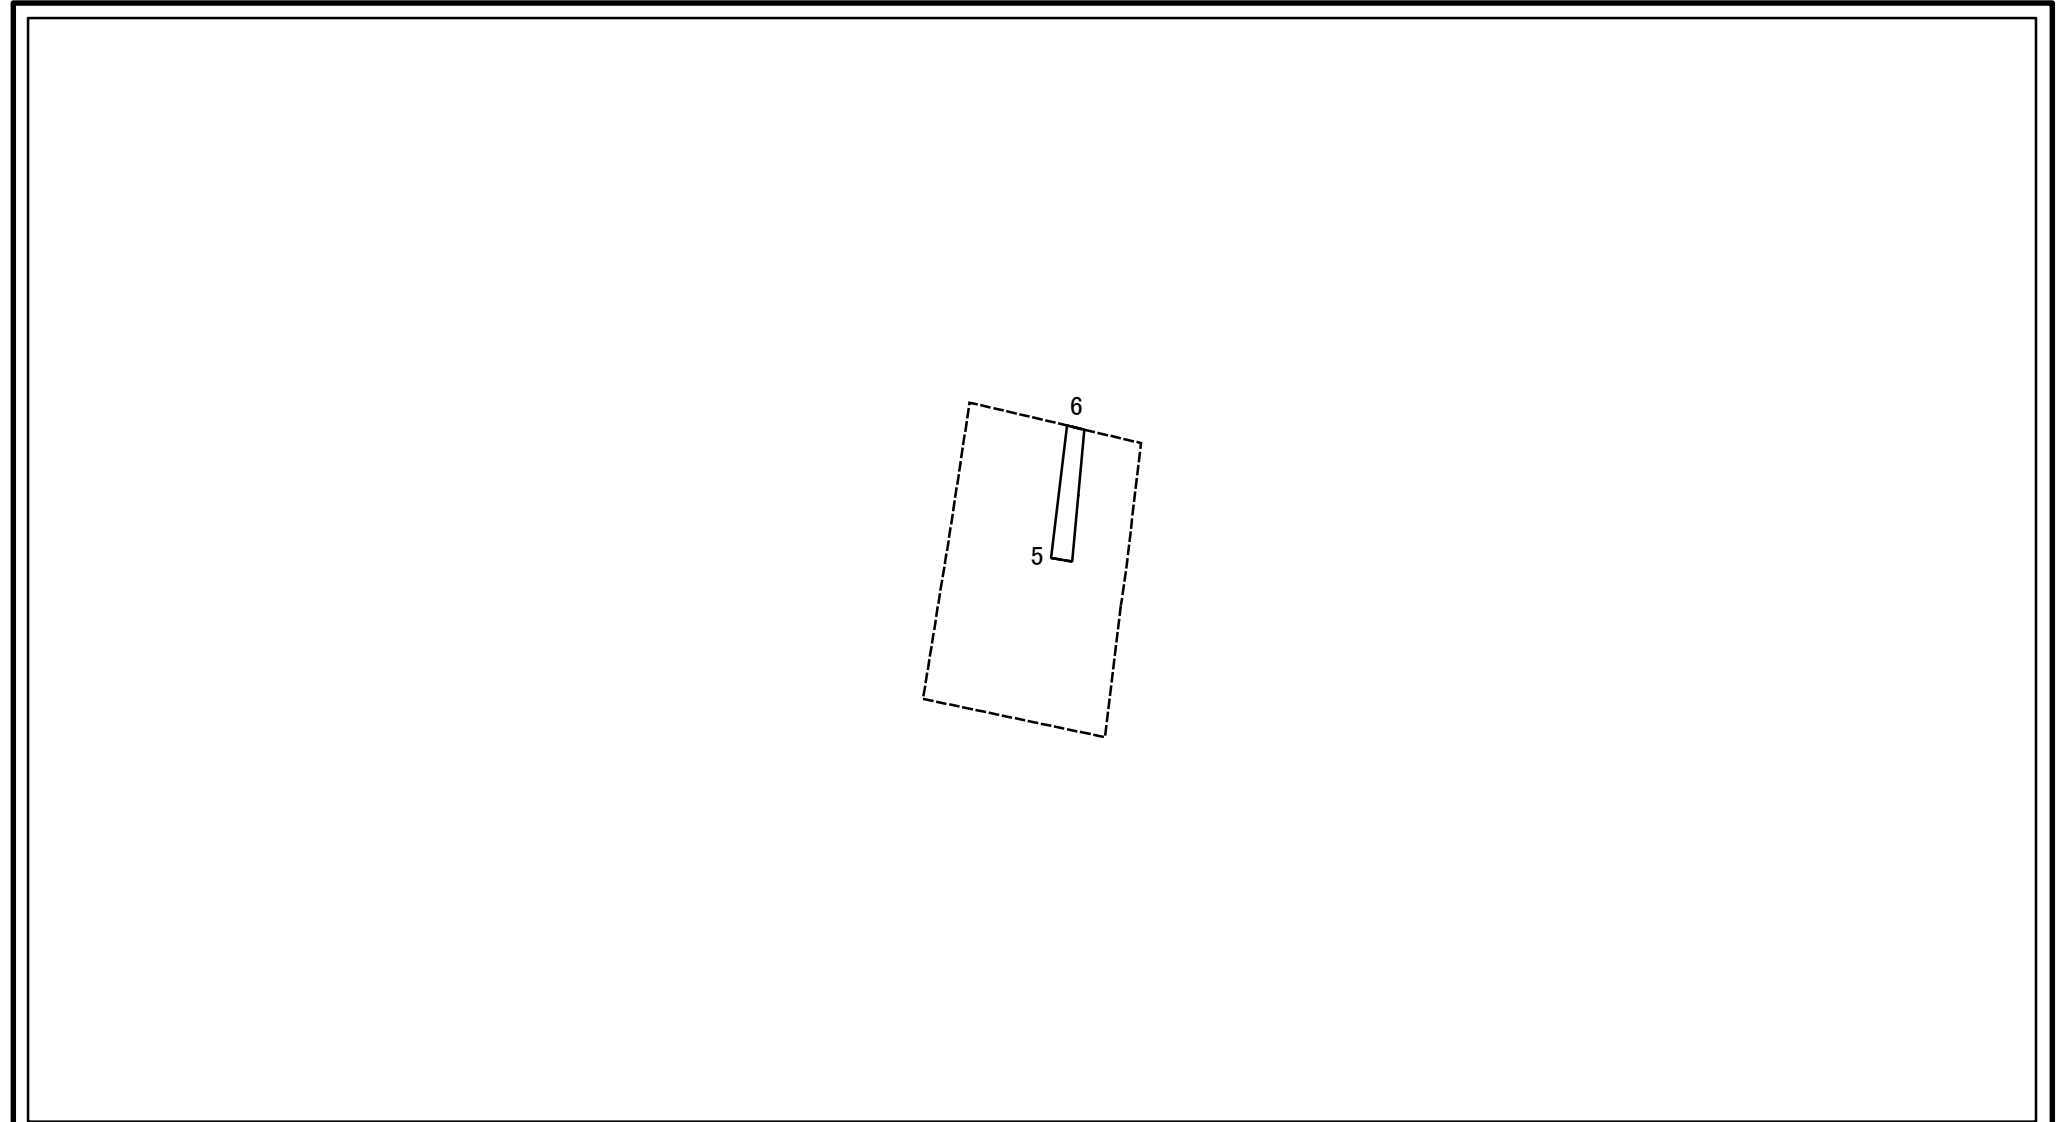
土砂災害警戒区域等指定図(その2-3)

図中の数字は横断測線番号を示す

土砂災害特別警戒区域の区域区分図 (急傾斜地の崩壊に伴う土石等の堆積により建築物の地上部に作用すると想定される力)	土砂災害防止法施行令第二条の基準に該当する区域		N 縮尺 1:1,000	自然現象の種類	急傾斜地の崩壊	箇所番号	101-H23-076-1
	土砂災害防止法施行令第三条の基準に該当する区域			告示番号	神奈川県告示第331号	箇所名	東寺尾3丁目1-1
	それ以外の区域			告示年月日	令和3年5月14日	所在地	横浜市鶴見区東寺尾三丁目及び東寺尾四丁目
