# 土砂災害警戒区域等指定図(その2-1)

土砂災害警戒区域・土砂災害特別警戒区域 区域図	土砂災害防止法施行令第二条の基準に該当する区域		自然現象の種類	急傾斜地の崩壊	箇所番号	101-H23-078
	土砂災害防止法施行令第三条の基準に該当する区域			告示番号	神奈川県告示第331号	箇所名
	それ以外の区域		縮尺	1:1,000	告示年月日	令和3年5月14日
					所在地	横浜市鶴見区東寺尾三丁目

<b>土砂災害特別警戒区域の区域区分図</b> (急傾斜地の崩壊に伴う土石等の移動により建築物の地上部に作用すると想定される力)	土砂災害防止法施行令第二条の基準に該当する区域		N 縮尺 1:1,000	自然現象の種類	急傾斜地の崩壊	箇所番号	101-H23-078-4
	土砂災害防止法施行令第三条の基準に該当する区域			告示番号	神奈川県告示第331号	箇所名	東寺尾3丁目3-4
	それ以外の区域			告示年月日	令和3年5月14日	所在地	横浜市鶴見区東寺尾三丁目

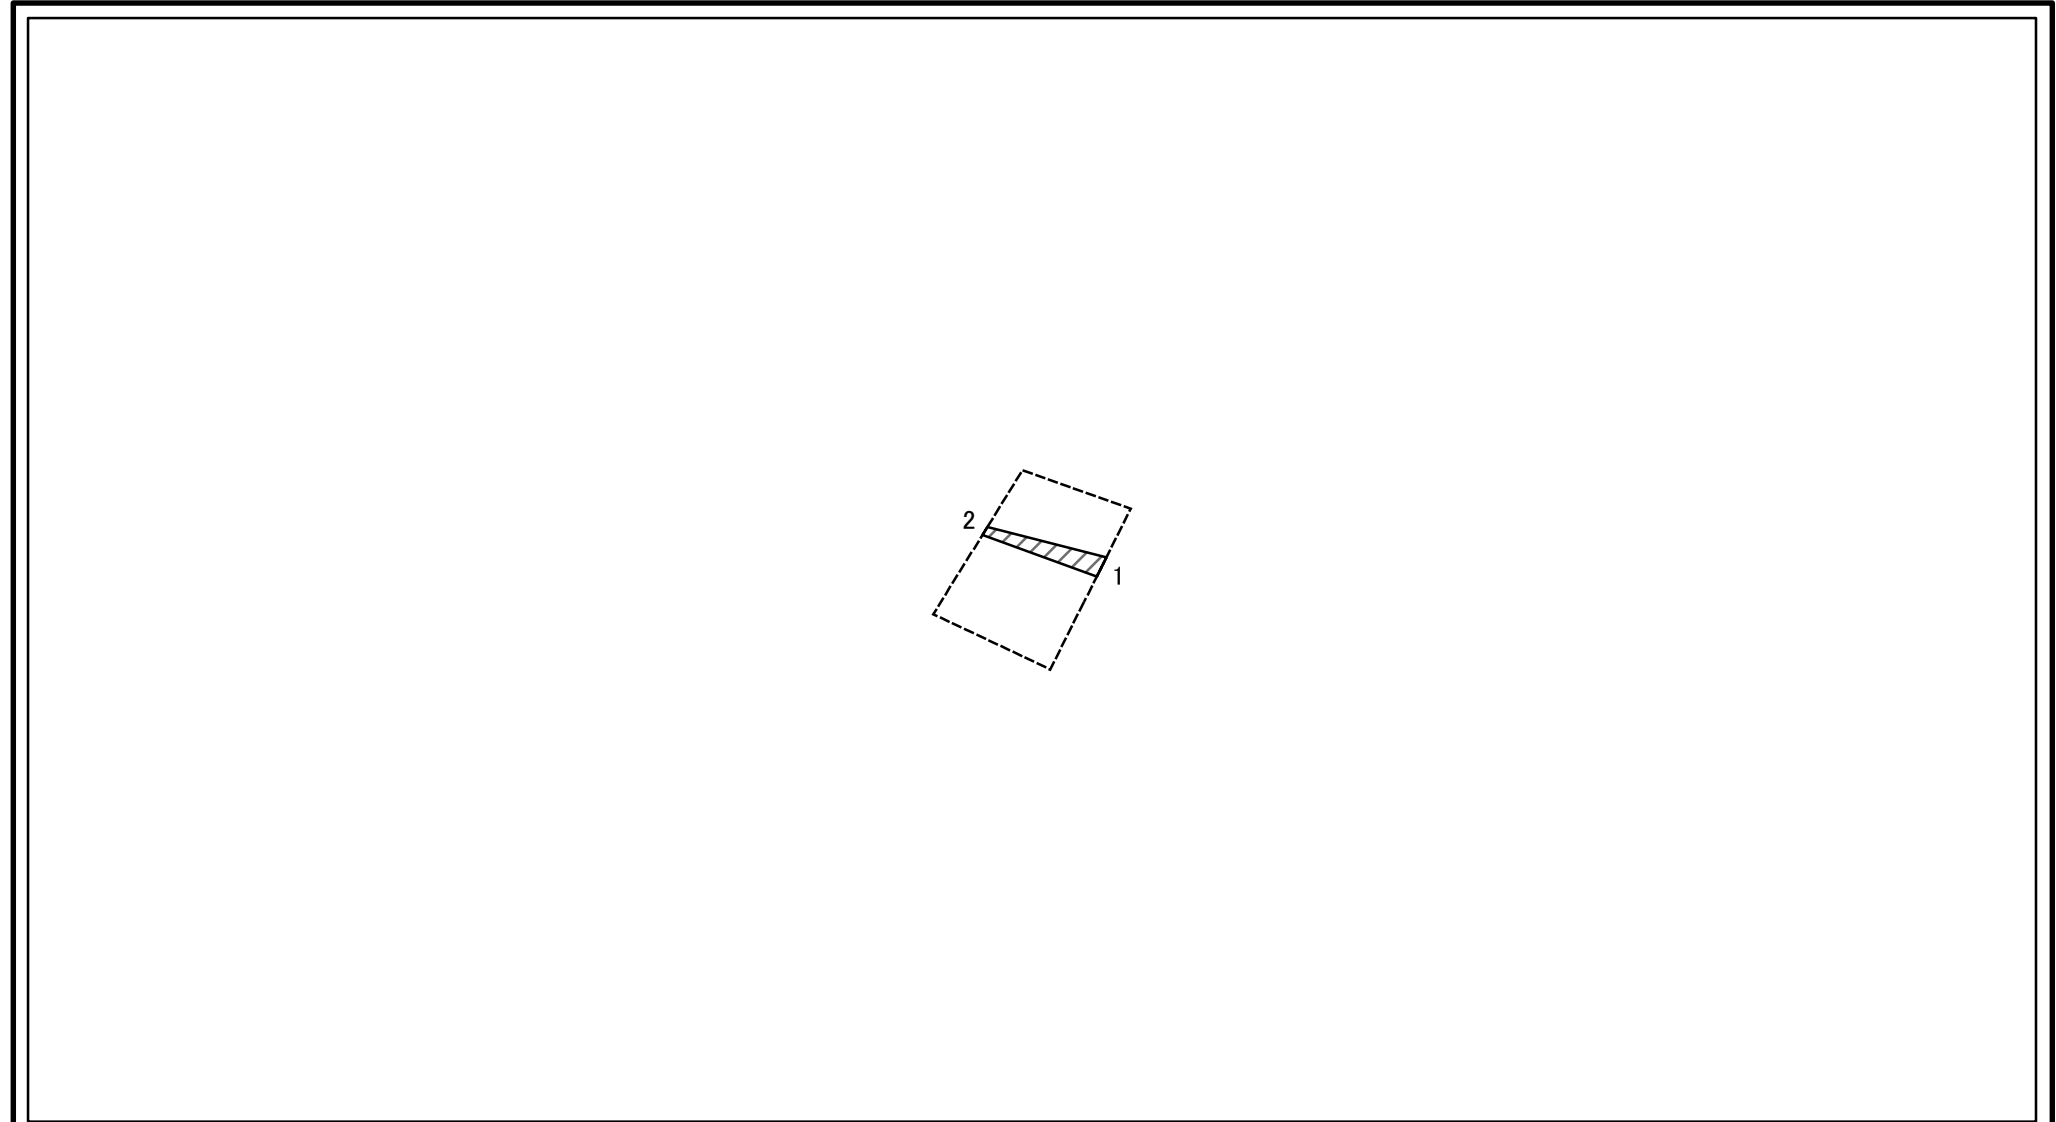
# 土砂災害警戒区域等指定図(その2-2)

図中の数字は横断測線番号を示す

横断測線の区間	土石等の移動により建築物の地上部に作用すると想定される力				土石等の堆積により建築物の地上部に作用すると想定される力				横断測線の区間	土石等の移動により建築物の地上部に作用すると想定される力				土石等の堆積により建築物の地上部に作用すると想定される力			
	土石等の(移動)高さが1m以下の場合、土石等の移動による力が100kN/m <sup>2</sup> を超える区域		それ以外の区域		土石等の堆積の高さが3mを超える区域		それ以外の区域			土石等の(移動)高さが1m以下の場合、土石等の移動による力が100kN/m <sup>2</sup> を超える区域		それ以外の区域		土石等の堆積の高さが3mを超える区域		それ以外の区域	
	力の大きさのうち最大のもの (kN/m <sup>2</sup> )	土石等の高さ (m)	力の大きさのうち最大のもの (kN/m <sup>2</sup> )	土石等の高さ (m)	力の大きさのうち最大のもの (kN/m <sup>2</sup> )	土石等の高さ (m)	力の大きさのうち最大のもの (kN/m <sup>2</sup> )	土石等の高さ (m)		力の大きさのうち最大のもの (kN/m <sup>2</sup> )	土石等の高さ (m)	力の大きさのうち最大のもの (kN/m <sup>2</sup> )	土石等の高さ (m)	力の大きさのうち最大のもの (kN/m <sup>2</sup> )	土石等の高さ (m)	力の大きさのうち最大のもの (kN/m <sup>2</sup> )	土石等の高さ (m)
1 ~ 2	-	-	40.50	0.75	-	-	14.51	2.71	~								
~									~								
~									~								
~									~								
~									~								
~									~								
~									~								
~									~								
~									~

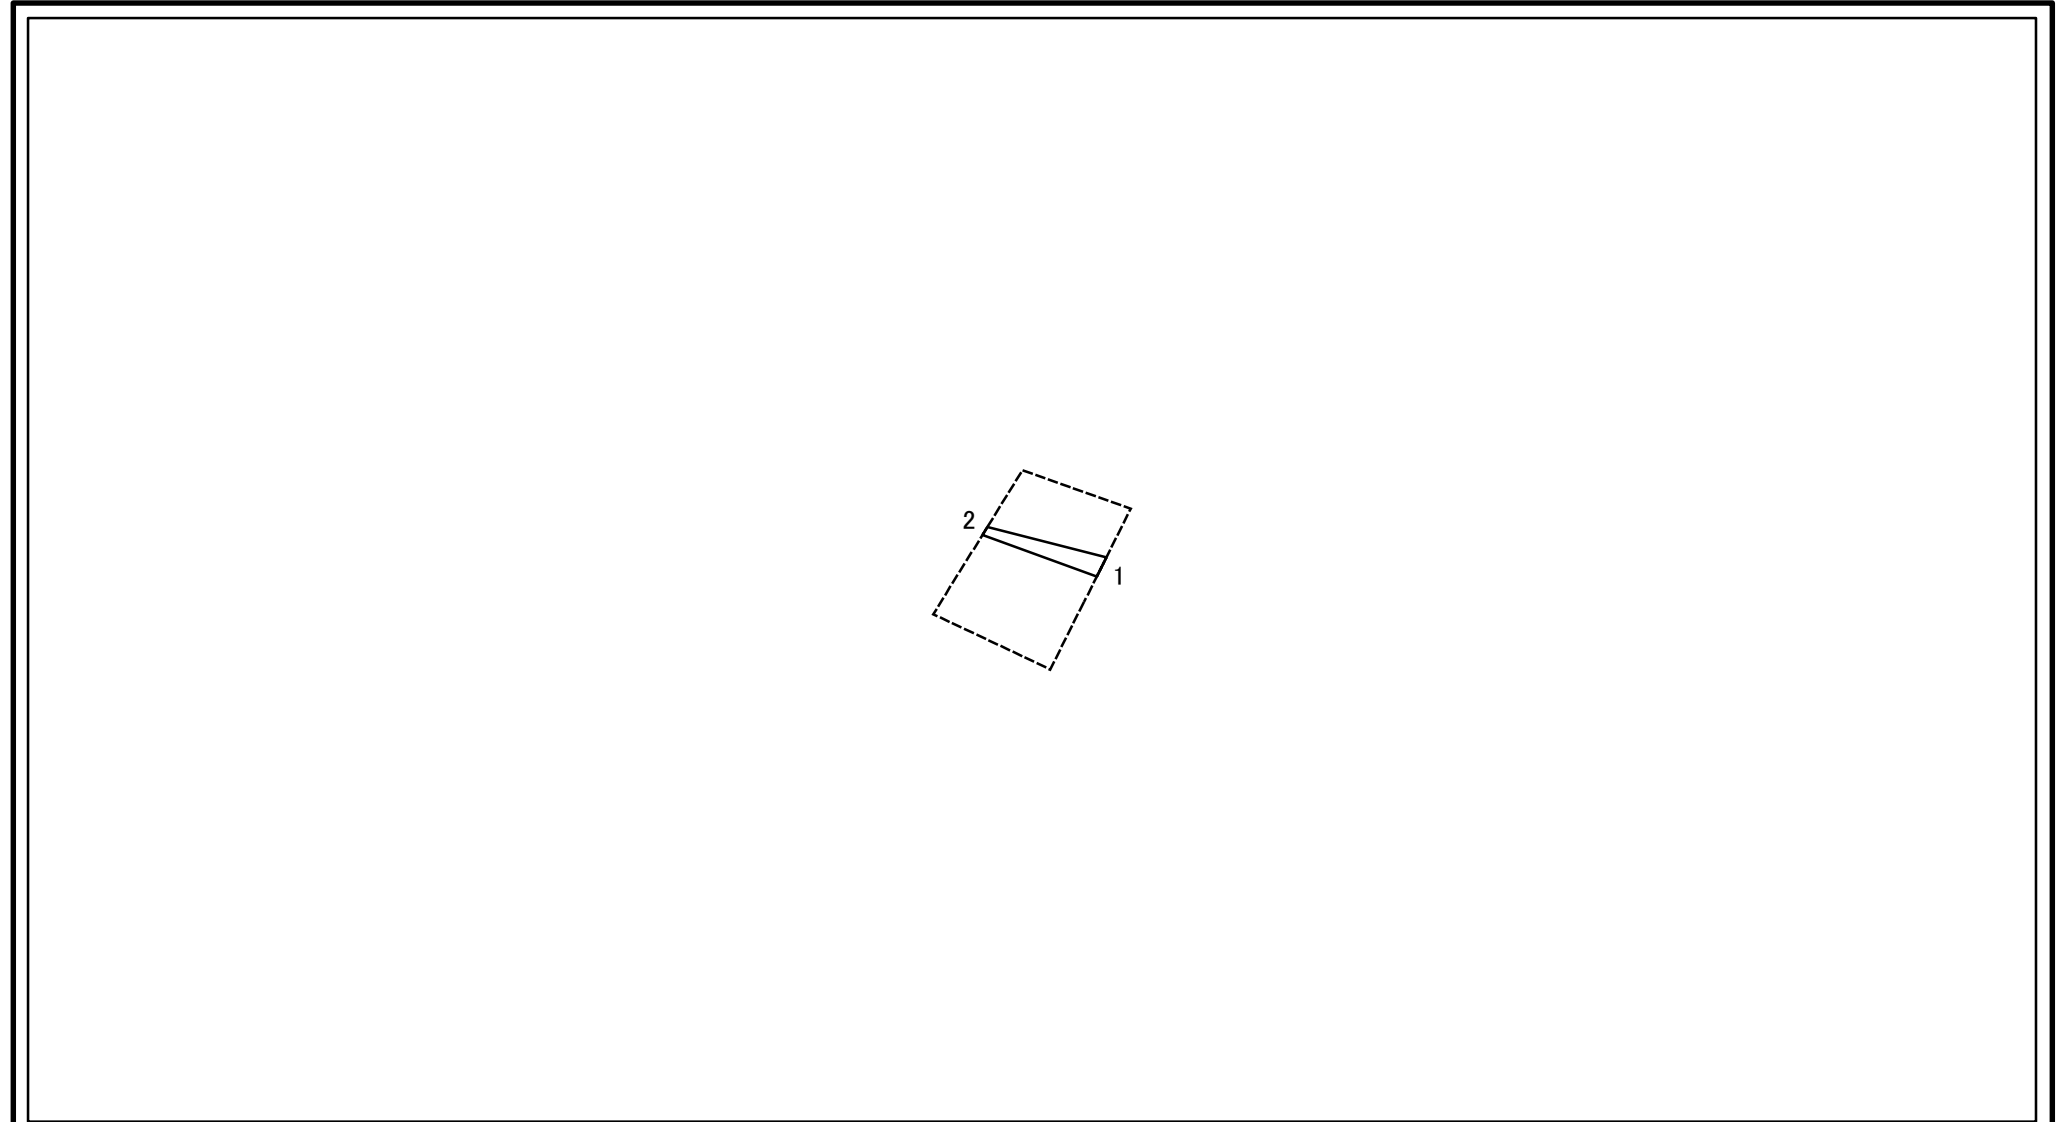
# 土砂災害警戒区域等指定図(その2-3)

図中の数字は横断測線番号を示す

**土砂災害特別警戒区域の区域区分図**  
 (急傾斜地の崩壊に伴う土石等の堆積により  
 建築物の地上部に作用すると想定される力)

土砂災害防止法施行令第二条の基準に該当する区域	
土砂災害防止法 施行令第三条の 基準に該当する 区域	土石等の堆積の高さが3mを超える区域 
それ以外の区域
