# 土砂災害警戒区域等指定図(その2-1)

土砂災害警戒区域・土砂災害特別警戒区域 区域図		自然現象 の種類	急傾斜地の崩壊	箇所番号	101-H23-120
土砂災害防止法施行令第二条の基準に該当する区域		告示番号	神奈川県告示第331号	箇所名	駒岡1丁目1
土砂災害防止法 施行令第三条の 基準に該当する 区域		告示年月日	令和3年5月14日	所在地	横浜市鶴見区駒岡一丁目 及び獅子ヶ谷一丁目
それ以外の区域		縮尺	1:1,000

# 土砂災害警戒区域等指定図(その2-2)

# 土砂災害警戒区域等指定図書(その3)

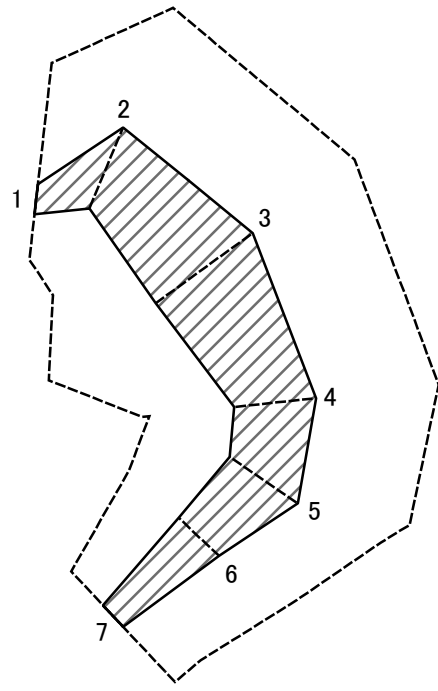
図中の数字は横断測線番号を示す

<b>土砂災害特別警戒区域の区域区分図</b> (急傾斜地の崩壊に伴う土石等の移動により建築物の地上部に作用すると想定される力)	土砂災害防止法施行令第二条の基準に該当する区域		N 縮尺 1:1,000	自然現象の種類	急傾斜地の崩壊	箇所番号	101-H23-120-2
	土砂災害防止法施行令第三条の基準に該当する区域			告示番号	神奈川県告示第331号	箇所名	駒岡1丁目1-2
	それ以外の区域			告示年月日	令和3年5月14日	所在地	横浜市鶴見区駒岡一丁目及び獅子ヶ谷一丁目

横断測線の区間	土石等の移動により建築物の地上部に作用すると想定される力				土石等の堆積により建築物の地上部に作用すると想定される力				横断測線の区間	土石等の移動により建築物の地上部に作用すると想定される力				土石等の堆積により建築物の地上部に作用すると想定される力			
	土石等の(移動)高さが1m以下の場合、土石等の移動による力が100kN/m <sup>2</sup> を超える区域		それ以外の区域		土石等の堆積の高さが3mを超える区域		それ以外の区域			土石等の(移動)高さが1m以下の場合、土石等の移動による力が100kN/m <sup>2</sup> を超える区域		それ以外の区域		土石等の堆積の高さが3mを超える区域		それ以外の区域	
	力の大きさのうち最大のもの (kN/m <sup>2</sup> )	土石等の高さ (m)	力の大きさのうち最大のもの (kN/m <sup>2</sup> )	土石等の高さ (m)	力の大きさのうち最大のもの (kN/m <sup>2</sup> )	土石等の高さ (m)	力の大きさのうち最大のもの (kN/m <sup>2</sup> )	土石等の高さ (m)		力の大きさのうち最大のもの (kN/m <sup>2</sup> )	土石等の高さ (m)	力の大きさのうち最大のもの (kN/m <sup>2</sup> )	土石等の高さ (m)	力の大きさのうち最大のもの (kN/m <sup>2</sup> )	土石等の高さ (m)	力の大きさのうち最大のもの (kN/m <sup>2</sup> )	土石等の高さ (m)
1 ~ 2	-	-	80.56	0.75	-	-	9.72	1.82	~								
2 ~ 3	-	-	93.22	0.75	-	-	11.65	2.18	~								
3 ~ 4	-	-	93.22	0.75	-	-	11.65	2.18	~								
4 ~ 5	-	-	80.86	0.75	-	-	9.61	1.79	~								
5 ~ 6	-	-	80.85	0.75	-	-	9.94	1.86	~

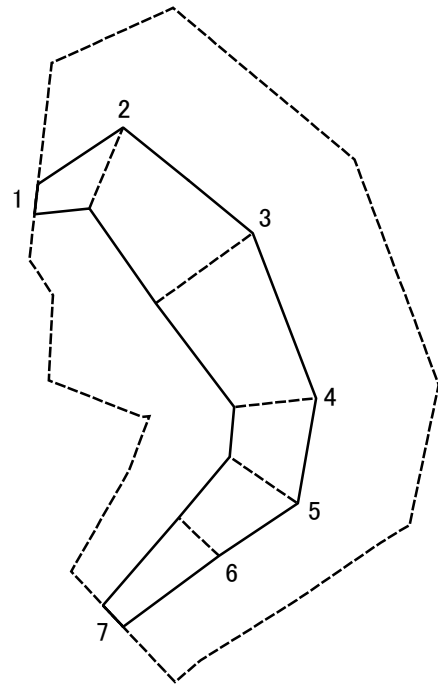
# 土砂災害警戒区域等指定図(その2-3)

図中の数字は横断測線番号を示す

<b>土砂災害特別警戒区域の区域区分図</b> (急傾斜地の崩壊に伴う土石等の堆積により建築物の地上部に作用すると想定される力)	土砂災害防止法施行令第二条の基準に該当する区域		N 縮尺 1:1,000	自然現象の種類	急傾斜地の崩壊	箇所番号	101-H23-120-2
	土砂災害防止法施行令第三条の基準に該当する区域			告示番号	神奈川県告示第331号	箇所名	駒岡1丁目1-2
	それ以外の区域			告示年月日	令和3年5月14日	所在地	横浜市鶴見区駒岡一丁目及び獅子ヶ谷一丁目
