# 土砂災害警戒区域等指定図(その2-1)

土砂災害警戒区域・土砂災害特別警戒区域 区域図	土砂災害防止法施行令第二条の基準に該当する区域		N 縮尺 1:1,000	自然現象の種類	急傾斜地の崩壊	箇所番号	104-H20-036
	土砂災害防止法施行令第三条の基準に該当する区域			告示番号	神奈川県告示第111号	箇所名	妙香寺台1
	それ以外の区域			告示年月日	令和3年3月16日	所在地	横浜市中区妙香寺台、山手町、麦田町1丁目及び麦田町2丁目

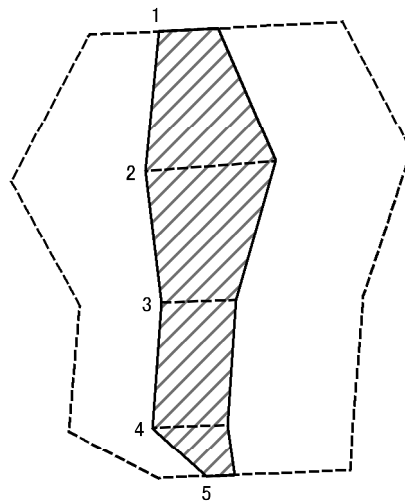
# 土砂災害警戒区域等指定図(その2-2)

図中の数字は横断測線番号を示す

<b>土砂災害特別警戒区域の区域区分図</b> (急傾斜地の崩壊に伴う土石等の移動により建築物の地上部に作用すると想定される力)	土砂災害防止法施行令第二条の基準に該当する区域		N 縮尺 1:1,000	自然現象の種類	急傾斜地の崩壊	箇所番号	104-H20-036-2
	土砂災害防止法施行令第三条の基準に該当する区域			告示番号	神奈川県告示第111号	箇所名	妙香寺台1-2
	それ以外の区域			告示年月日	令和3年3月16日	所在地	横浜市中区妙香寺台、山手町、 麦田町1丁目及び麦田町2丁目

横断測線の区間	土石等の移動により建築物の地上部に作用すると想定される力				土石等の堆積により建築物の地上部に作用すると想定される力				横断測線の区間	土石等の移動により建築物の地上部に作用すると想定される力				土石等の堆積により建築物の地上部に作用すると想定される力			
	土石等の(移動)高さが1m以下の場合、土石等の移動による力が100kN/m <sup>2</sup> を超える区域		それ以外の区域		土石等の堆積の高さが3mを超える区域		それ以外の区域			土石等の(移動)高さが1m以下の場合、土石等の移動による力が100kN/m <sup>2</sup> を超える区域		それ以外の区域		土石等の堆積の高さが3mを超える区域		それ以外の区域	
	力の大きさのうち最大のもの(kN/m <sup>2</sup> )	土石等の高さ(m)	力の大きさのうち最大のもの(kN/m <sup>2</sup> )	土石等の高さ(m)	力の大きさのうち最大のもの(kN/m <sup>2</sup> )	土石等の高さ(m)	力の大きさのうち最大のもの(kN/m <sup>2</sup> )	土石等の高さ(m)		力の大きさのうち最大のもの(kN/m <sup>2</sup> )	土石等の高さ(m)	力の大きさのうち最大のもの(kN/m <sup>2</sup> )	土石等の高さ(m)	力の大きさのうち最大のもの(kN/m <sup>2</sup> )	土石等の高さ(m)	力の大きさのうち最大のもの(kN/m <sup>2</sup> )	土石等の高さ(m)
1 ~ 2	-	-	87.78	0.75	-	-	10.76	2.01	~								
2 ~ 3	-	-	87.78	0.75	-	-	10.76	2.01	~								
3 ~ 4	-	-	77.20	0.75	-	-	9.42	1.76	~								
4 ~ 5	-	-	77.20	0.75	-	-	10.39	1.94	~								
~									~								
~									~

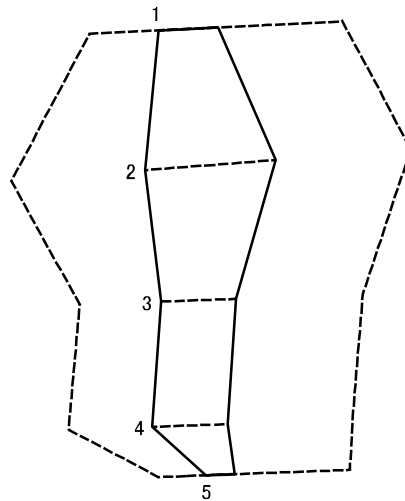
# 土砂災害警戒区域等指定図(その2-3)

図中の数字は横断測線番号を示す

土砂災害特別警戒区域の区域区分図  
(急傾斜地の崩壊に伴う土石等の堆積により  
建築物の地上部に作用すると想定される力)
