土砂災害警戒区域等指定図(その2-1)

| 土砂災害警戒区域・土砂災害特別警戒区域 区域図 | 土砂災害防止法施行令第二条の基準に該当する区域 | | N 縮尺 1:1,000 | 自然現象の種類 | 急傾斜地の崩壊 | 箇所番号 | 104-H20-060 |
| | それ以外の区域 | | | 告示年月日 | 令和3年3月16日 | 所在地 | 横浜市中区西之谷町 |

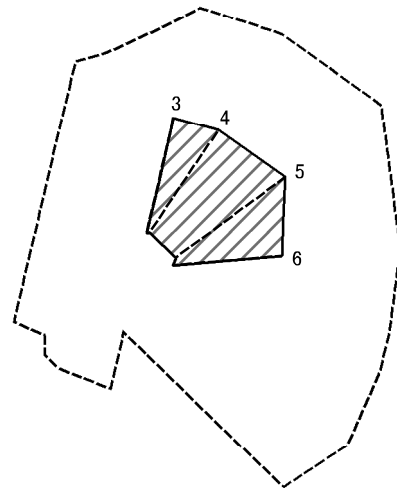
土砂災害警戒区域等指定図(その2-2)

図中の数字は横断測線番号を示す

| 土砂災害特別警戒区域の区域区分図 (急傾斜地の崩壊に伴う土石等の移動により建築物の地上部に作用すると想定される力) | 土砂災害防止法施行令第二条の基準に該当する区域 | | N 縮尺 1:1,000 | 自然現象の種類 | 急傾斜地の崩壊 | 箇所番号 | 104-H20-060-1 |

| 横断測線の区間 | 土石等の移動により建築物の地上部に作用すると想定される力 | | | | 土石等の堆積により建築物の地上部に作用すると想定される力 | | | | 横断測線の区間 | 土石等の移動により建築物の地上部に作用すると想定される力 | | | | 土石等の堆積により建築物の地上部に作用すると想定される力 | | | |
| | 土石等の(移動)高さが1m以下の場合、土石等の移動による力が100kN/m ² を超える区域 | | それ以外の区域 | | 土石等の堆積の高さが3mを超える区域 | | それ以外の区域 | | | 土石等の(移動)高さが1m以下の場合、土石等の移動による力が100kN/m ² を超える区域 | | それ以外の区域 | | 土石等の堆積の高さが3mを超える区域 | | それ以外の区域 | |
| | 力の大きさのうち最大のもの(kN/m ²) | 土石等の高さ(m) | 力の大きさのうち最大のもの(kN/m ²) | 土石等の高さ(m) | 力の大きさのうち最大のもの(kN/m ²) | 土石等の高さ(m) | 力の大きさのうち最大のもの(kN/m ²) | 土石等の高さ(m) | | 力の大きさのうち最大のもの(kN/m ²) | 土石等の高さ(m) | 力の大きさのうち最大のもの(kN/m ²) | 土石等の高さ(m) | 力の大きさのうち最大のもの(kN/m ²) | 土石等の高さ(m) | 力の大きさのうち最大のもの(kN/m ²) | 土石等の高さ(m) |
| 3 ~ 4 | - | - | 97.62 | 0.75 | - | - | 10.60 | 1.98 | ~ | | | | | | | | |
| 4 ~ 5 | - | - | 100.00 | 0.75 | - | - | 10.48 | 1.96 | ~ | | | | | | | | |
| 5 ~ 6 | - | - | 100.00 | 0.75 | - | - | 10.02 | 1.87 | ~ | | | | | | | | |

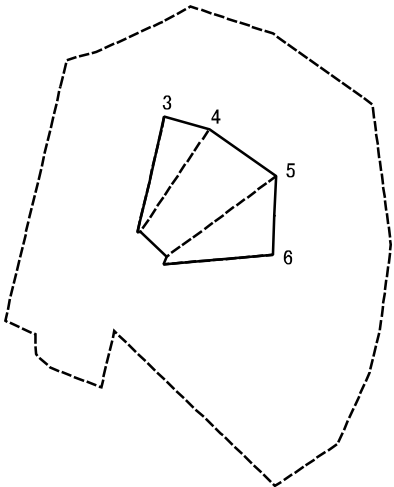
土砂災害警戒区域等指定図(その2-3)

図中の数字は横断測線番号を示す

| 土砂災害特別警戒区域の区域区分図 (急傾斜地の崩壊に伴う土石等の堆積により建築物の地上部に作用すると想定される力) | 土砂災害防止法施行令第二条の基準に該当する区域 | □ | N ↑ 縮尺 1:1,000 | 自然現象の種類 | 急傾斜地の崩壊 | 箇所番号 | 104-H20-060-1 |

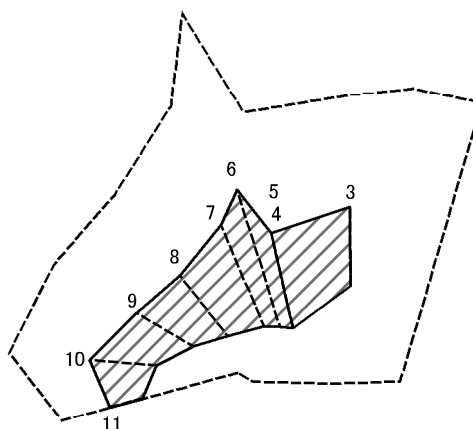
土砂災害警戒区域等指定図(その2-2)

図中の数字は横断測線番号を示す

土砂災害特別警戒区域の区域区分図
(急傾斜地の崩壊に伴う土石等の移動により
建築物の地上部に作用すると想定される力)

| 横断測線の区間 | 土石等の移動により建築物の地上部に作用すると想定される力 | | | | 土石等の堆積により建築物の地上部に作用すると想定される力 | | | | 横断測線の区間 | 土石等の移動により建築物の地上部に作用すると想定される力 | | | | 土石等の堆積により建築物の地上部に作用すると想定される力 | | | |
|---|---|---|---|---|---|---|---|---|---|---|---|---|---|---|---|---|---|
| 3 ~ 4 | - | - | 88.02 | 0.75 | - | - | 10.93 | 2.04 | - | - | - | - | - | - | - | - | |
| 5 ~ 6 | - | - | 100.00 | 0.75 | - | - | 13.60 | 2.54 | - | - | - | - | - | - | - | - | |
| 6 ~ 7 | - | - | 100.00 | 0.75 | - | - | 13.60 | 2.54 | - | - | - | - | - | - | - | - | |
| 7 ~ 8 | - | - | 92.38 | 0.75 | - | - | 12.15 | 2.27 | - | - | - | - | - | - | - | - | |
| 8 ~ 9 | - | - | 78.71 | 0.75 | - | - | 11.10 | 2.07 | - | - | - | - | - | - | - | - | |
| 9 ~ 10 | - | - | 74.40 | 0.75 | - | - | 11.10 | 2.07 | - | - | - | - | - | - | - | - | |
| 10 ~ 11 | - | - | 74.40 | 0.75 | - | - | 10.11 | 1.89 | - | - | - | - | - | - | - | - | |

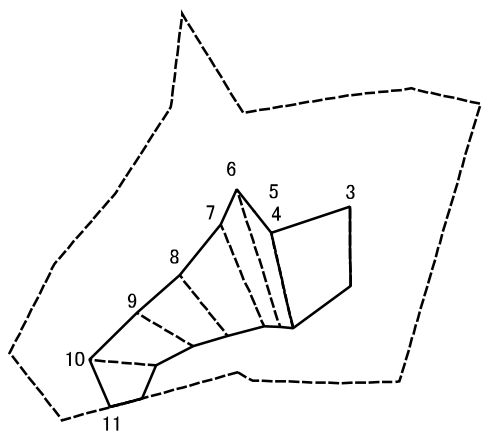
土砂災害警戒区域等指定図(その2-3)

図中の数字は横断測線番号を示す

土砂災害特別警戒区域の区域区分図
 (急傾斜地の崩壊に伴う土石等の堆積により建築物の地上部に作用すると想定される力)
