土砂災害警戒区域等指定図(その2-1)

| 土砂災害警戒区域・土砂災害特別警戒区域 区域図 | 土砂災害防止法施行令第二条の基準に該当する区域 | | N 縮尺 1:1,000 | 自然現象の種類 | 急傾斜地の崩壊 | 箇所番号 | 105-H18-002 |
| | 土砂災害防止法施行令第三条の基準に該当する区域 | | | 告示番号 | 神奈川県告示第427号 | 箇所名 | 堀ノ内町1丁目2 |
| | それ以外の区域 | | | 告示年月日 | 平成30年9月11日 | 所在地 | 横浜市南区堀ノ内町1丁目 及び睦町2丁目 |

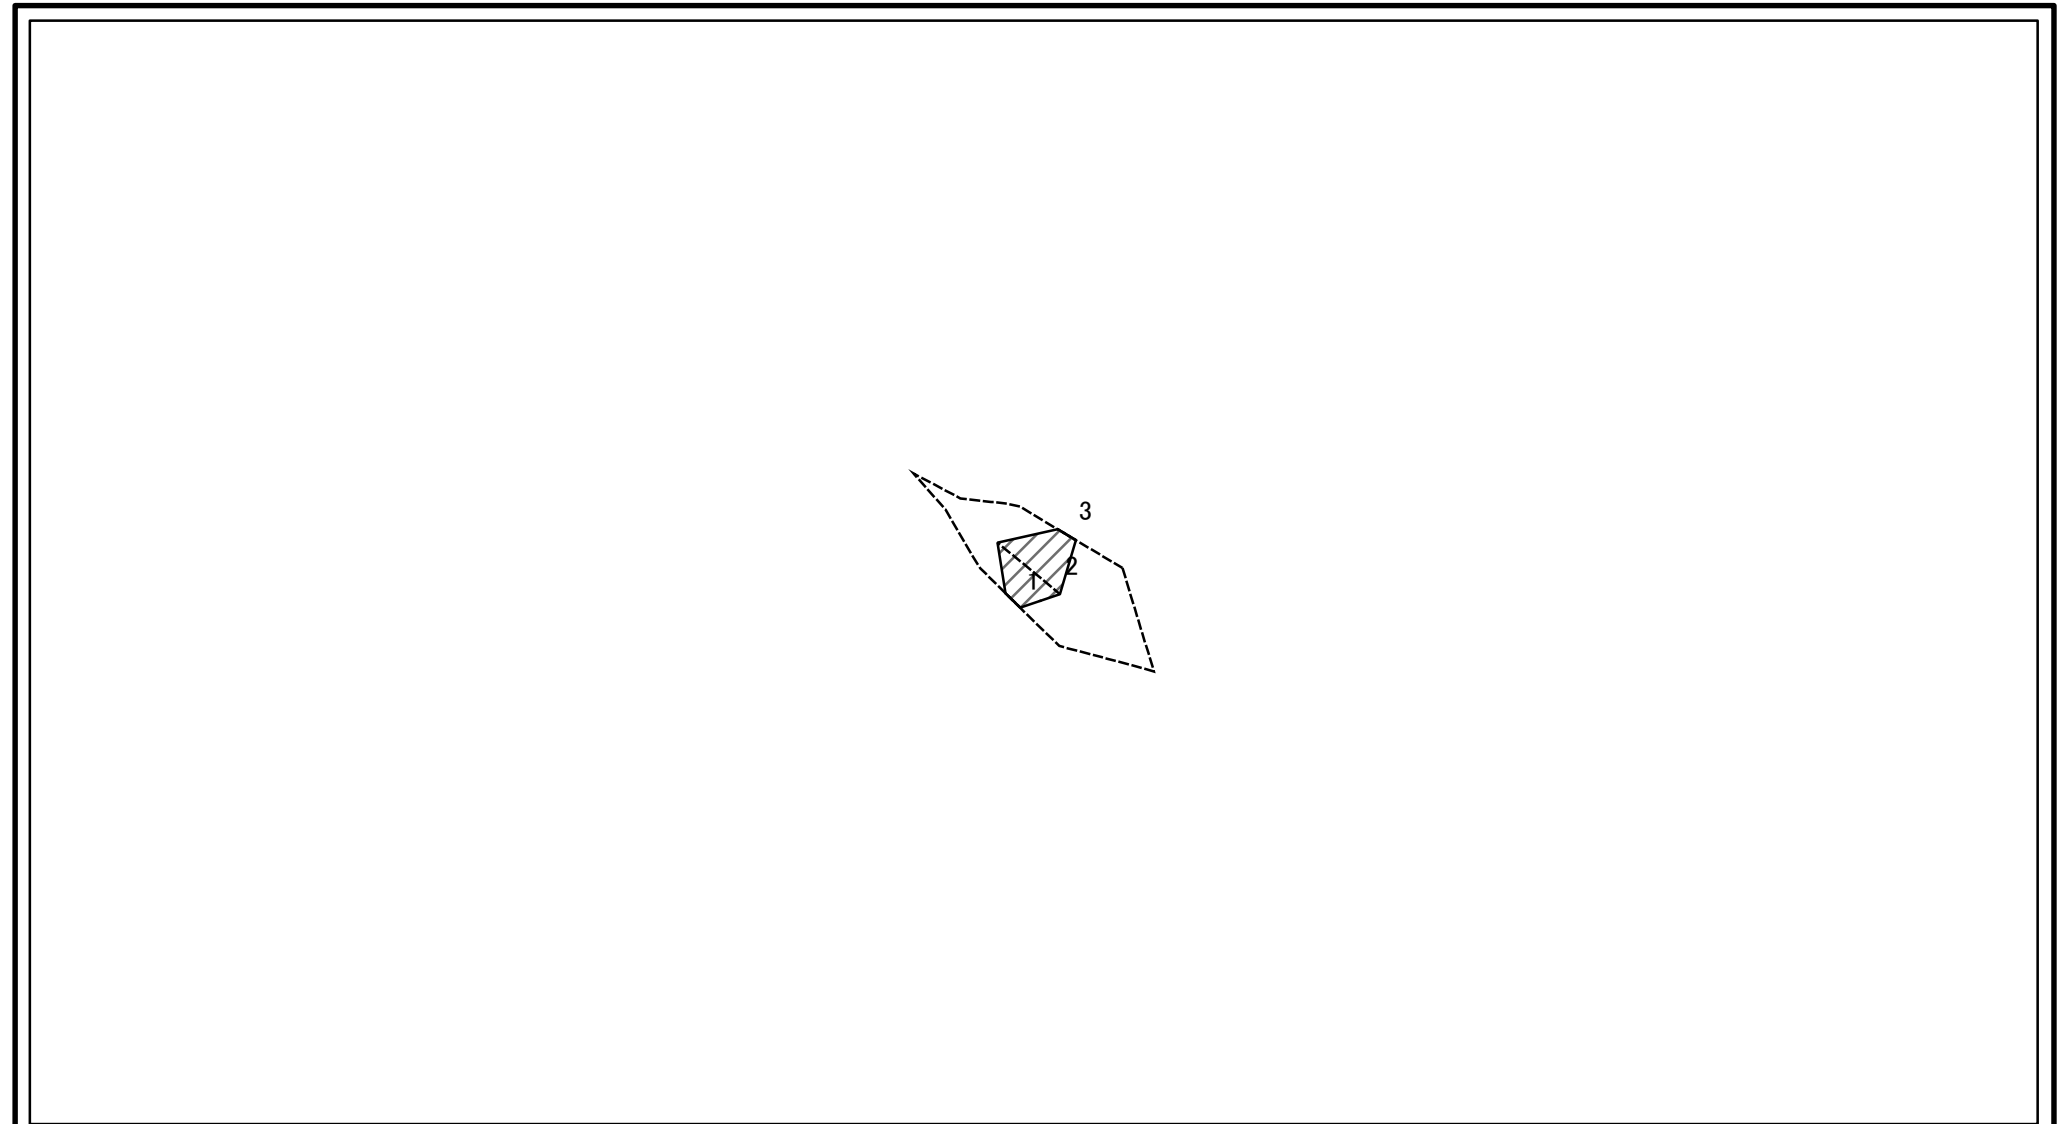
土砂災害警戒区域等指定図(その2-2)

図中の数字は横断測線番号を示す

土砂災害特別警戒区域の区域区分図
(急傾斜地の崩壊に伴う土石等の移動により
建築物の地上部に作用すると想定される力)

| 横断測線の区間 | 土石等の移動により建築物の地上部に作用すると想定される力 | | | | 土石等の堆積により建築物の地上部に作用すると想定される力 | | | | 横断測線の区間 | 土石等の移動により建築物の地上部に作用すると想定される力 | | | | 土石等の堆積により建築物の地上部に作用すると想定される力 | | | |
|---|---|---|---|---|---|---|---|---|---|---|---|---|---|---|---|---|---|
| 1 ~ 2 | - | - | 78.19 | 0.75 | - | - | 13.88 | 2.59 | ~ | | | | | | | | |
| 2 ~ 3 | - | - | 78.19 | 0.75 | - | - | 13.88 | 2.59 | ~ | | | | | | | | |

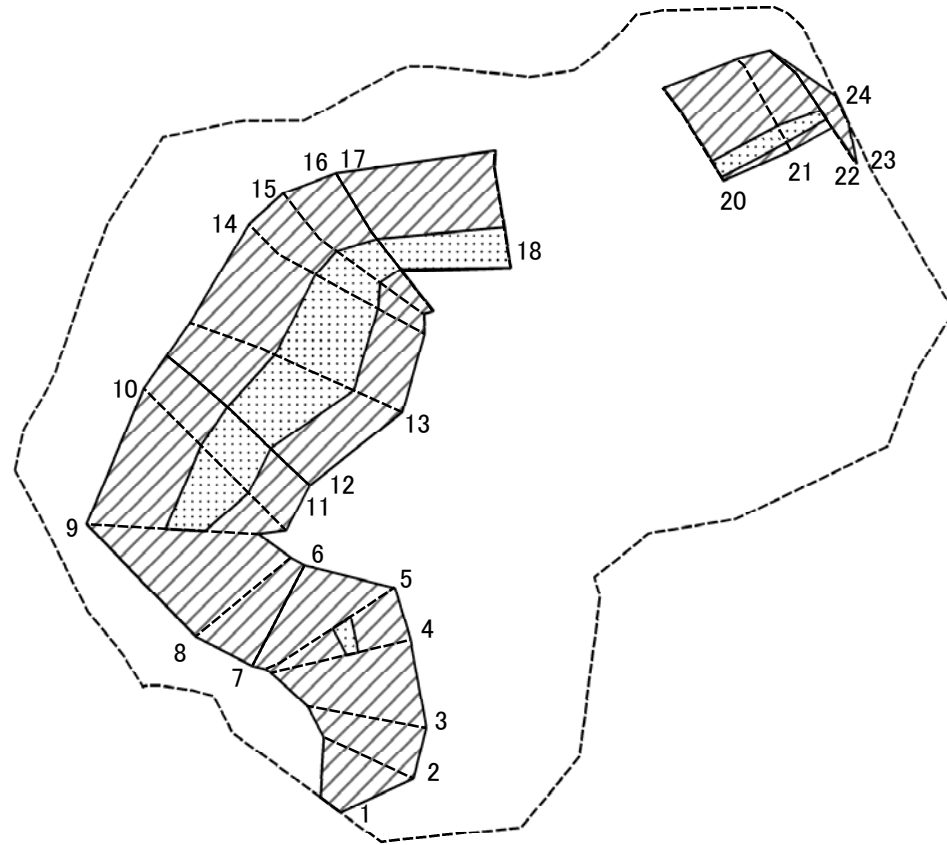
土砂災害警戒区域等指定図(その2-2)

図中の数字は横断測線番号を示す

土砂災害特別警戒区域の区域区分図
(急傾斜地の崩壊に伴う土石等の移動により
建築物の地上部に作用すると想定される力)

土石等の(移動)高さが1m以下の場合、
土石等の移動による力が100kN/m²を超える区域

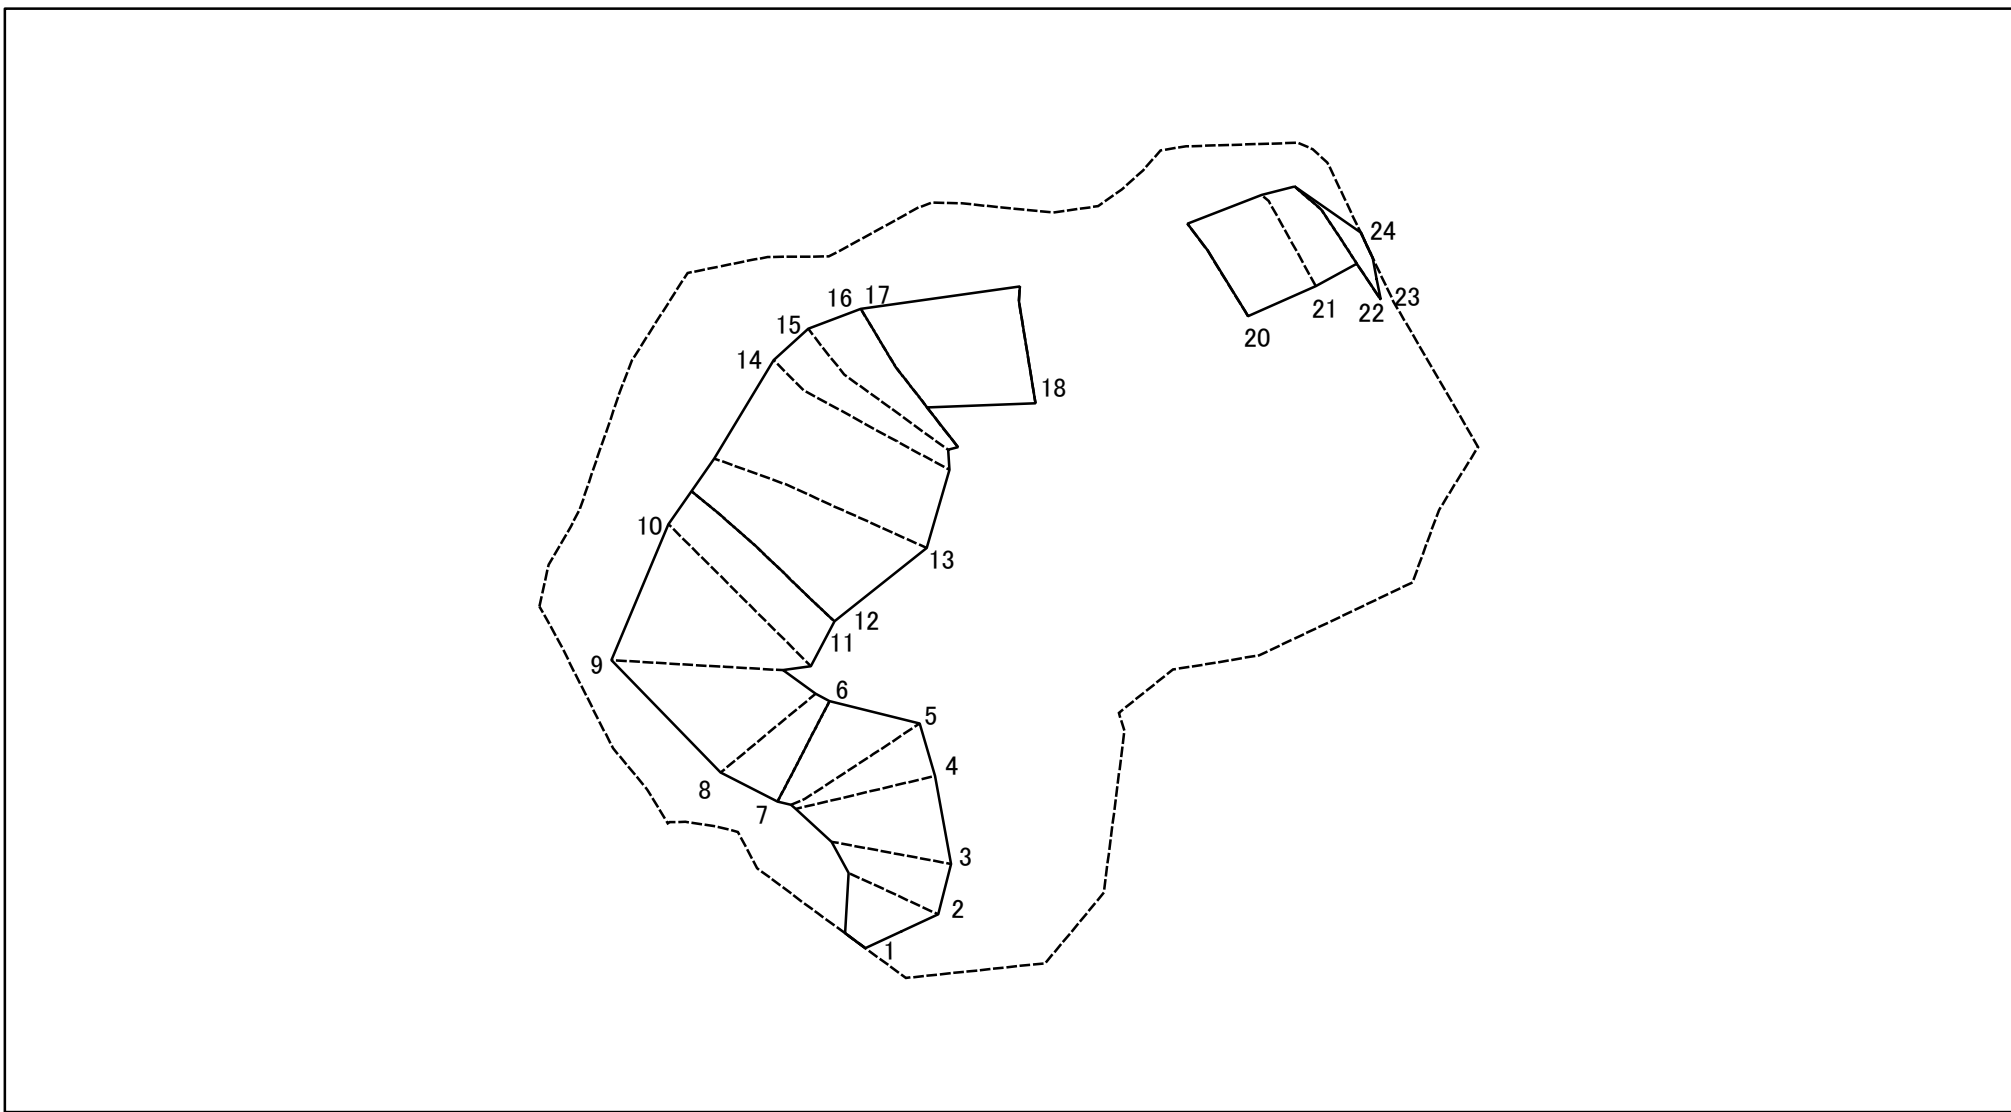
土砂災害警戒区域等指定図(その2-3)

図中の数字は横断測線番号を示す

土砂災害特別警戒区域の区域区分図
 (急傾斜地の崩壊に伴う土石等の堆積により建築物の地上部に作用すると想定される力)

| 横断測線の区間 | 土石等の移動により建築物の地上部に作用すると想定される力 | | | | 土石等の堆積により建築物の地上部に作用すると想定される力 | | | | 横断測線の区間 | 土石等の移動により建築物の地上部に作用すると想定される力 | | | | 土石等の堆積により建築物の地上部に作用すると想定される力 | | | |
|---|---|---|---|---|---|---|---|---|---|---|---|---|---|---|---|---|---|
| 1 ~ 2 | - | - | 88.64 | 0.75 | - | - | 12.39 | 2.31 | ~ | | | | | | | | |
| 4 ~ 5 | 105.83 | 0.75 | 100.00 | 0.75 | - | - | 14.07 | 2.63 | ~ | | | | | | | | |
| 9 ~ 10 | 113.45 | 0.75 | 100.00 | 0.75 | - | - | 14.37 | 2.69 | ~ | | | | | | | | |

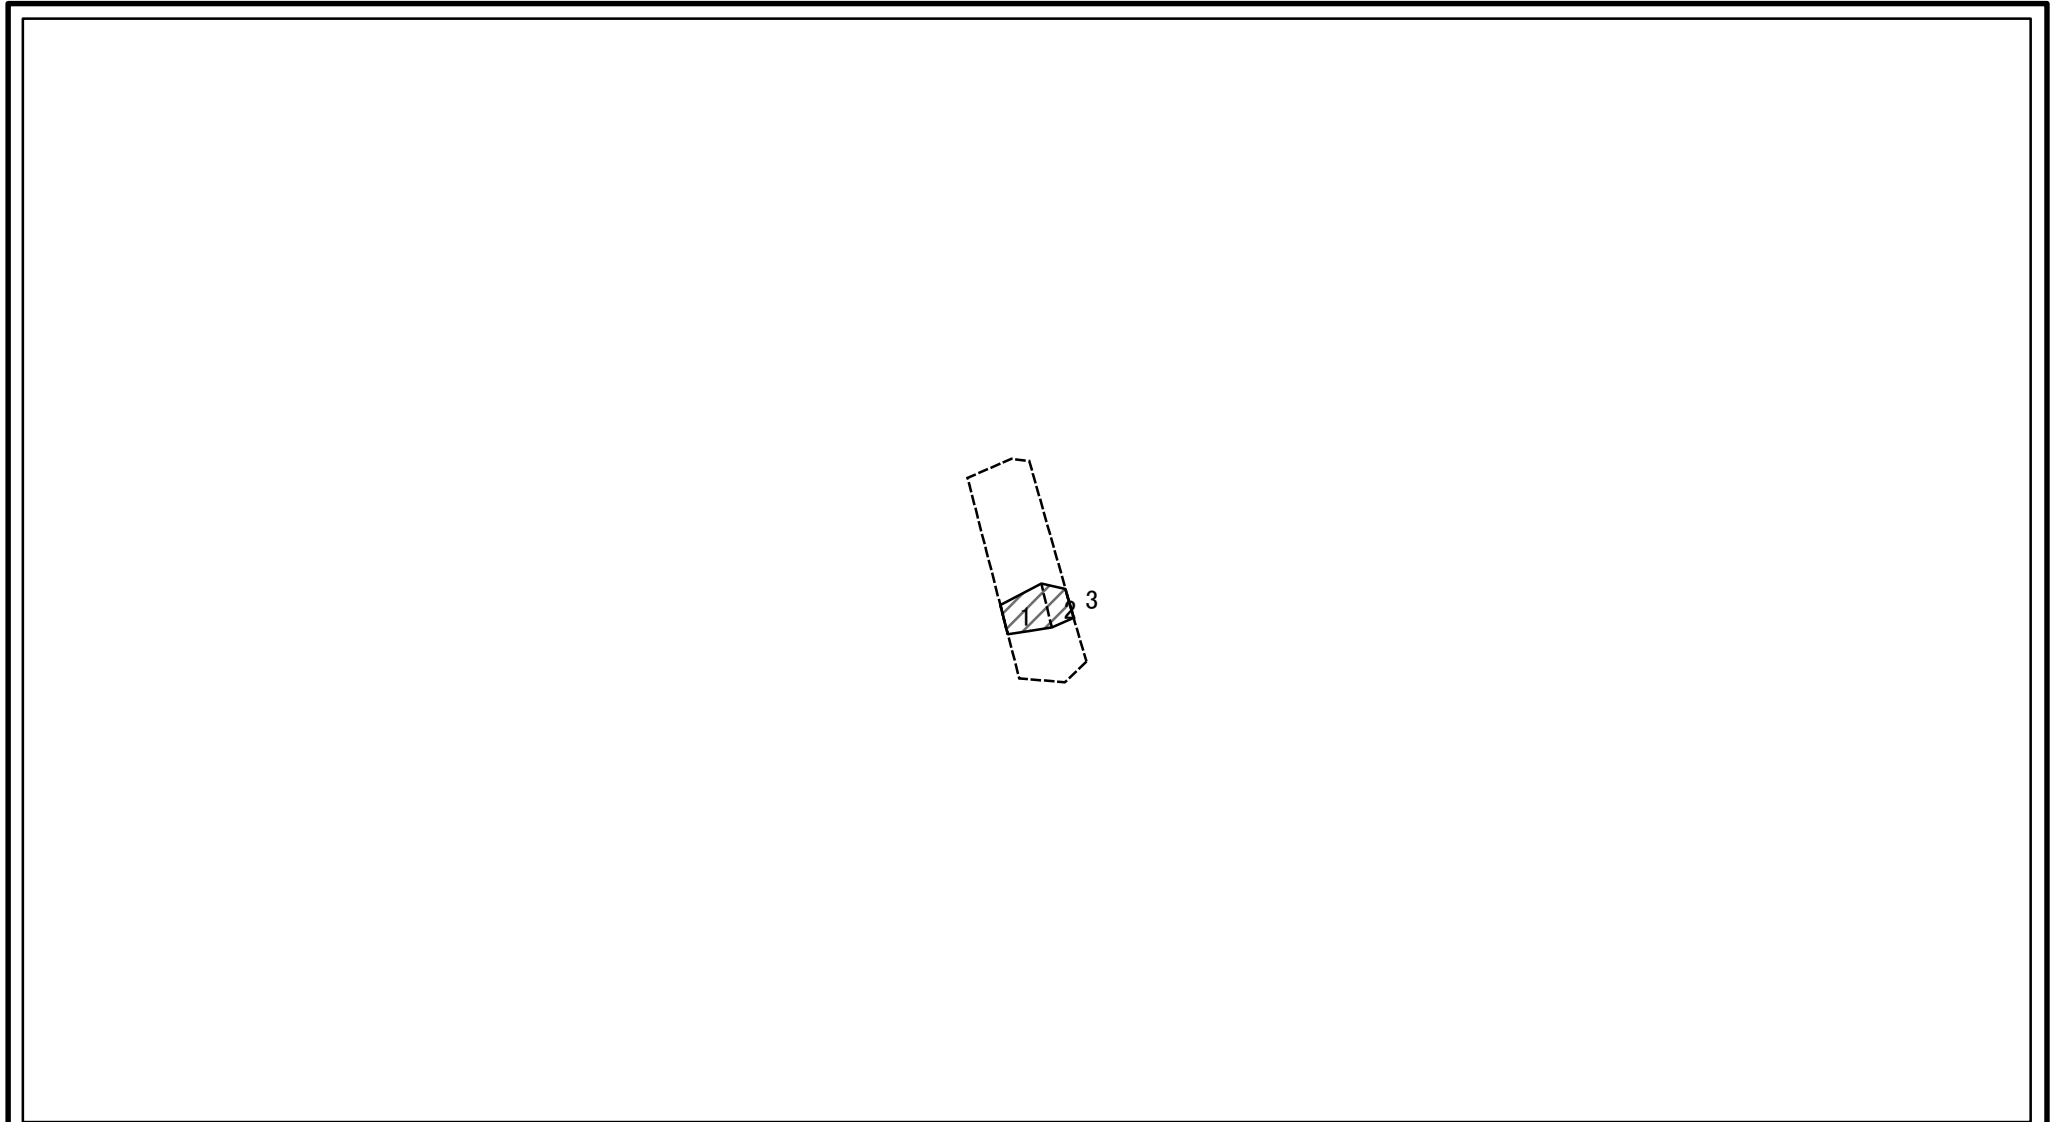
土砂災害警戒区域等指定図(その2-2)

図中の数字は横断測線番号を示す

| 土砂災害特別警戒区域の区域区分図 (急傾斜地の崩壊に伴う土石等の移動により建築物の地上部に作用すると想定される力) | 土砂災害防止法施行令第二条の基準に該当する区域 | | | 自然現象の種類 | 急傾斜地の崩壊 | 箇所番号 | 105-H18-002-3 |

| 横断測線の区間 | 土石等の移動により建築物の地上部に作用すると想定される力 | | | | 土石等の堆積により建築物の地上部に作用すると想定される力 | | | | 横断測線の区間 | 土石等の移動により建築物の地上部に作用すると想定される力 | | | | 土石等の堆積により建築物の地上部に作用すると想定される力 | | | |
|---|---|---|---|---|---|---|---|---|---|---|---|---|---|---|---|---|---|
| 1 ~ 2 | - | - | 62.85 | 0.75 | - | - | 9.22 | 1.72 | ~ | | | | | | | | |
| 2 ~ 3 | - | - | 62.85 | 0.75 | - | - | 9.22 | 1.72 | ~ | | | | | | | | |

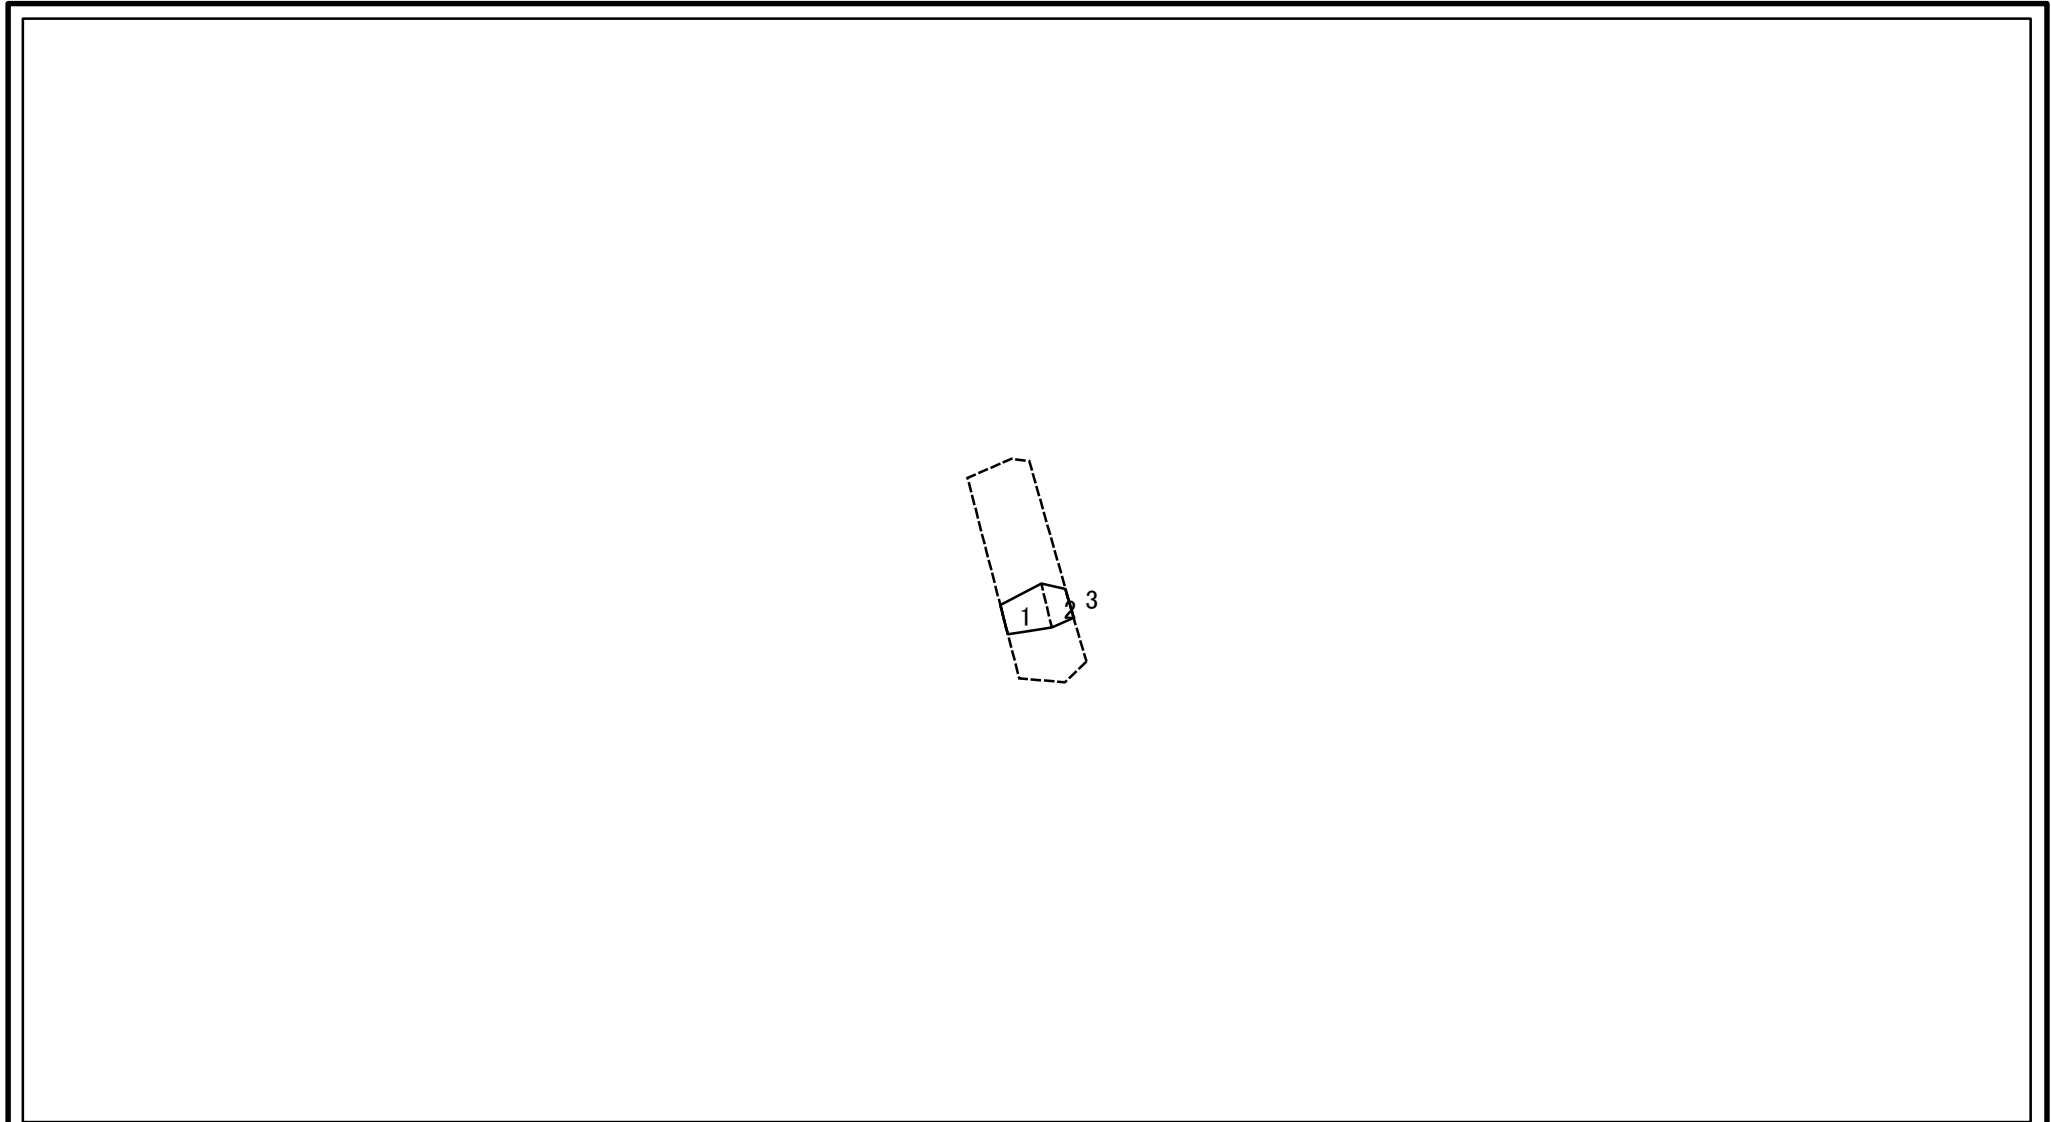
土砂災害警戒区域等指定図(その2-3)

図中の数字は横断測線番号を示す

| 土砂災害特別警戒区域の区域区分図 (急傾斜地の崩壊に伴う土石等の堆積により建築物の地上部に作用すると想定される力) | 土砂災害防止法施行令第二条の基準に該当する区域 | | N 縮尺 1:1,000 | 自然現象の種類 | 急傾斜地の崩壊 | 箇所番号 | 105-H18-002-3 |

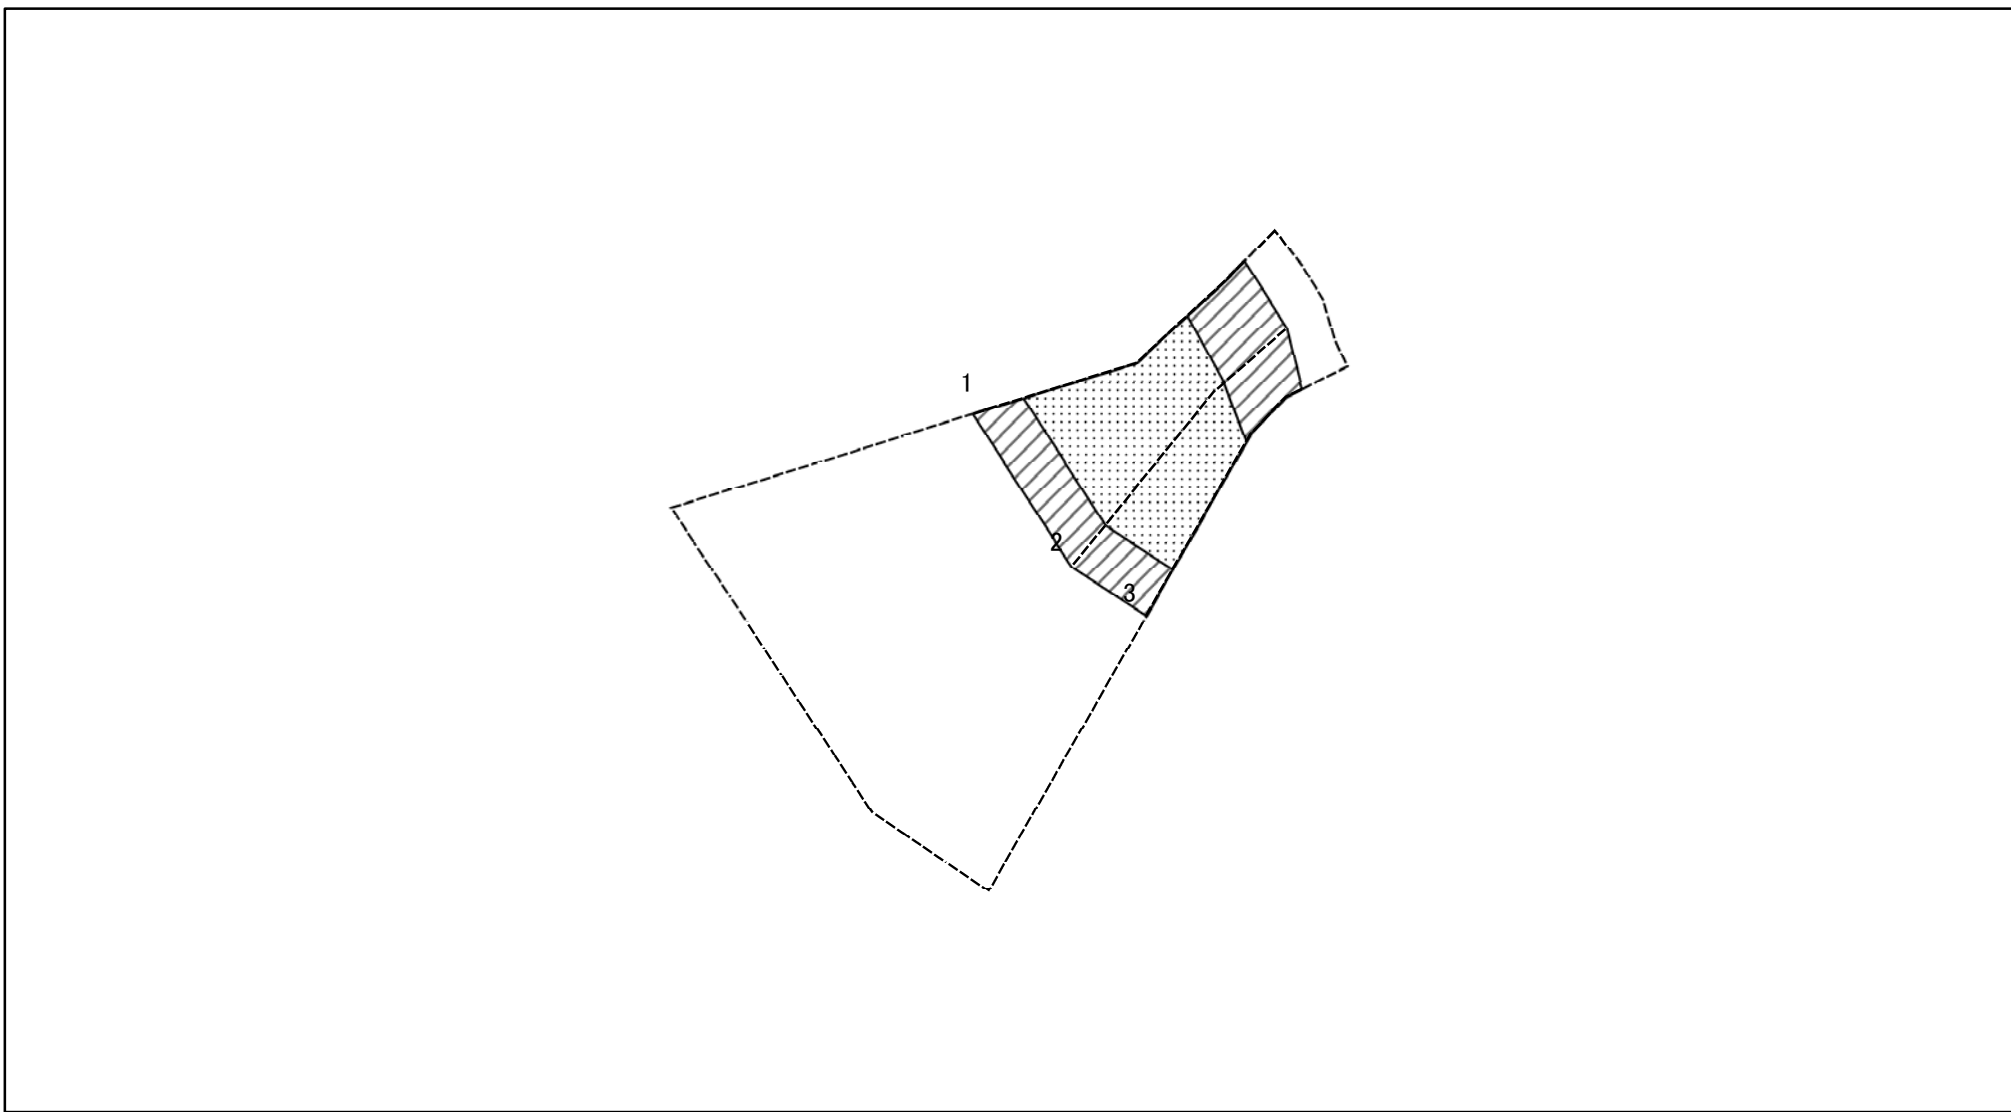
土砂災害警戒区域等指定図(その2-2)

図中の数字は横断測線番号を示す

土砂災害特別警戒区域の区域区分図
(急傾斜地の崩壊に伴う土石等の移動により
建築物の地上部に作用すると想定される力)

| 横断測線の区間 | 土石等の移動により建築物の地上部に作用すると想定される力 | | | | 土石等の堆積により建築物の地上部に作用すると想定される力 | | | | 横断測線の区間 | 土石等の移動により建築物の地上部に作用すると想定される力 | | | | 土石等の堆積により建築物の地上部に作用すると想定される力 | | | |
|---|---|---|---|---|---|---|---|---|---|---|---|---|---|---|---|---|---|
| 1 ~ 2 | 122.70 | 0.75 | 100.00 | 0.75 | 18.98 | 3.55 | 16.05 | 3.00 | ~ | | | | | | | | |
| 2 ~ 3 | 121.82 | 0.75 | 100.00 | 0.75 | 17.73 | 3.31 | 16.05 | 3.00 | ~ | | | | | | | | |

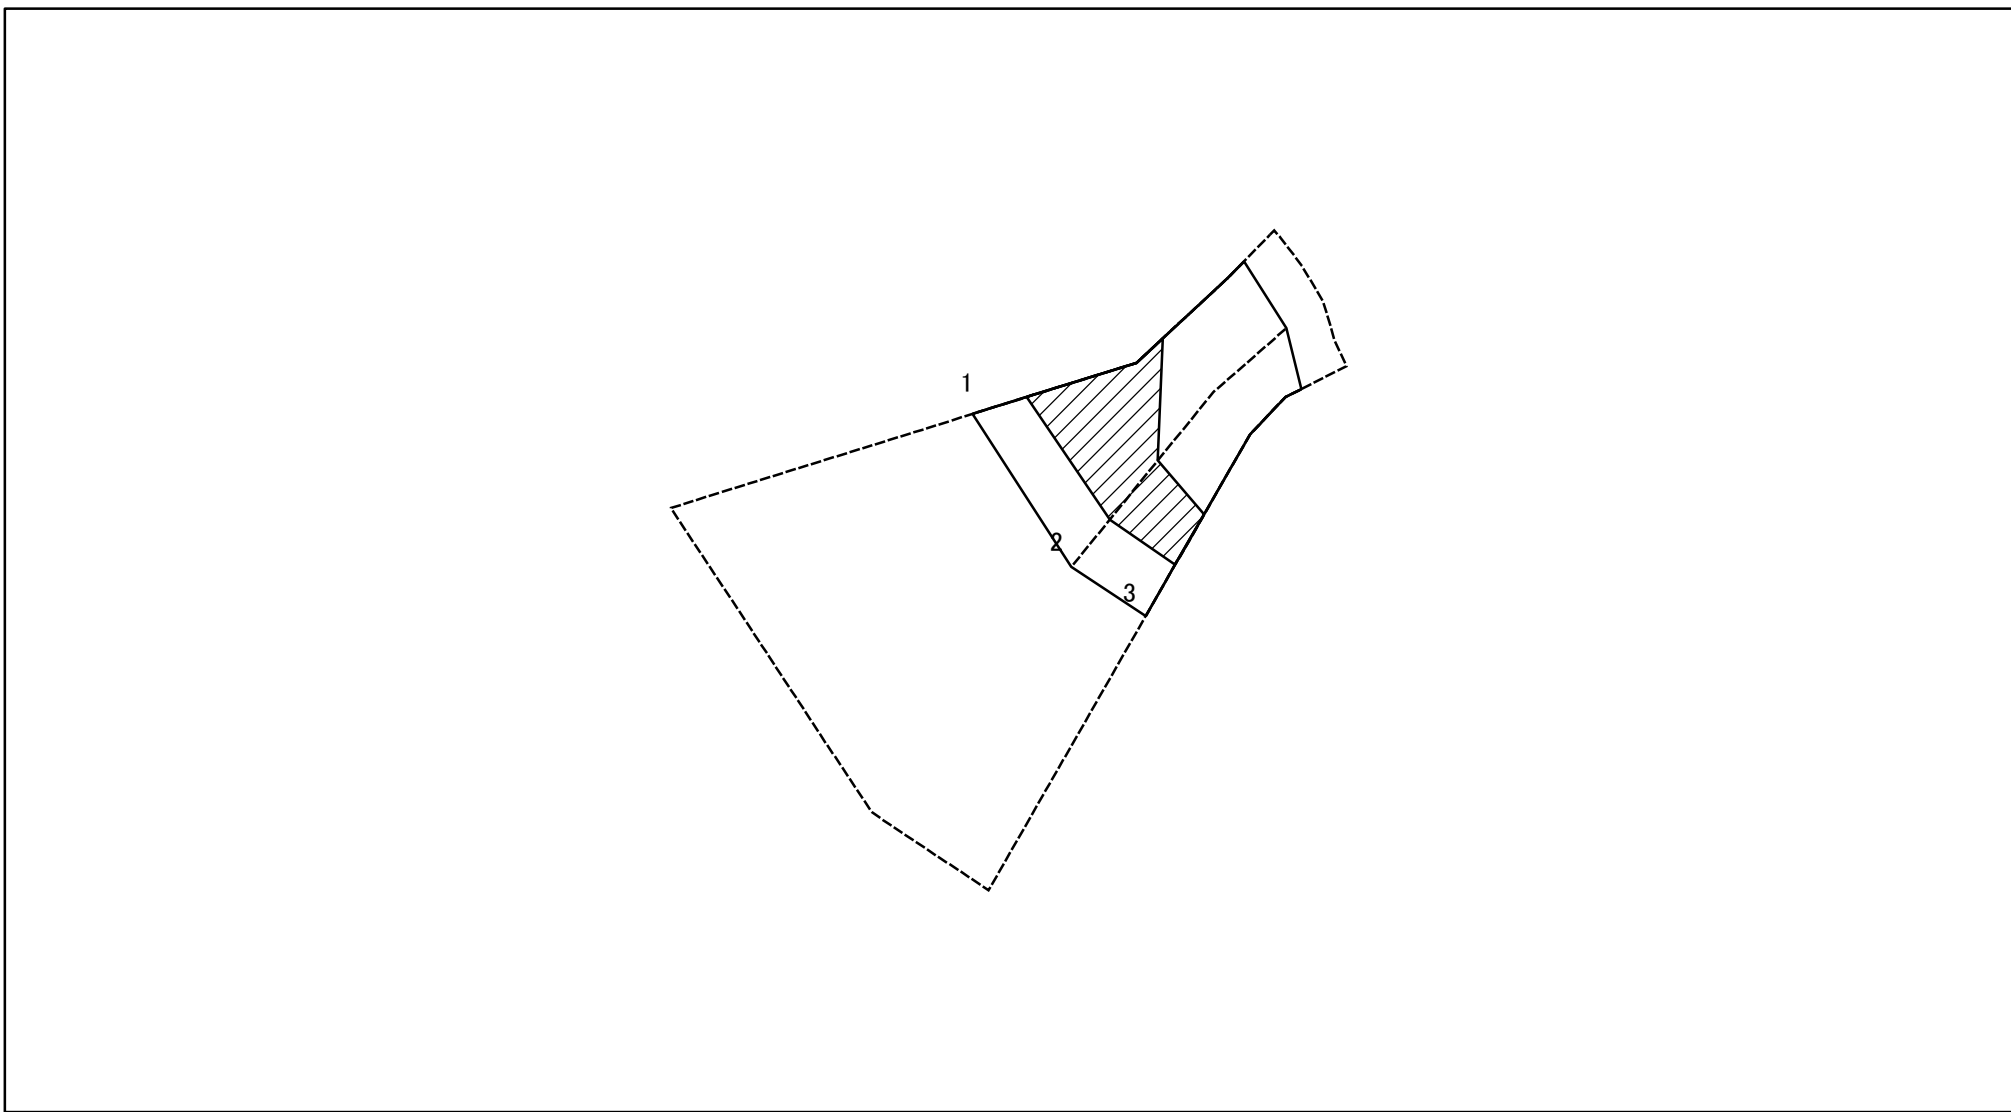
土砂災害警戒区域等指定図(その2-3)

図中の数字は横断測線番号を示す

土砂災害特別警戒区域の区域区分図
 (急傾斜地の崩壊に伴う土石等の堆積により
 建築物の地上部に作用すると想定される力)
