# 土砂災害警戒区域等指定図(その2-1)

土砂災害警戒区域・土砂災害特別警戒区域 区域図	土砂災害防止法施行令第二条の基準に該当する区域		N 縮尺 1:1,000	自然現象の種類	急傾斜地の崩壊	箇所番号	105-H18-005
	土砂災害防止法施行令第三条の基準に該当する区域			告示番号	神奈川県告示第427号	箇所名	堀ノ内町2丁目2
	それ以外の区域			告示年月日	平成30年9月11日	所在地	横浜市南区堀ノ内町2丁目

### 土砂災害警戒区域等指定図書(その3)

建築物の構造の規制に必要な衝撃に関する事項	自然現象の種類	急傾斜地の崩壊	箇所番号	105-H18-005-1
	告示番号	神奈川県告示第427号	箇所名	堀ノ内町2丁目2-1
	告示年月日	平成30年9月11日	所在地	横浜市南区堀ノ内町2丁目

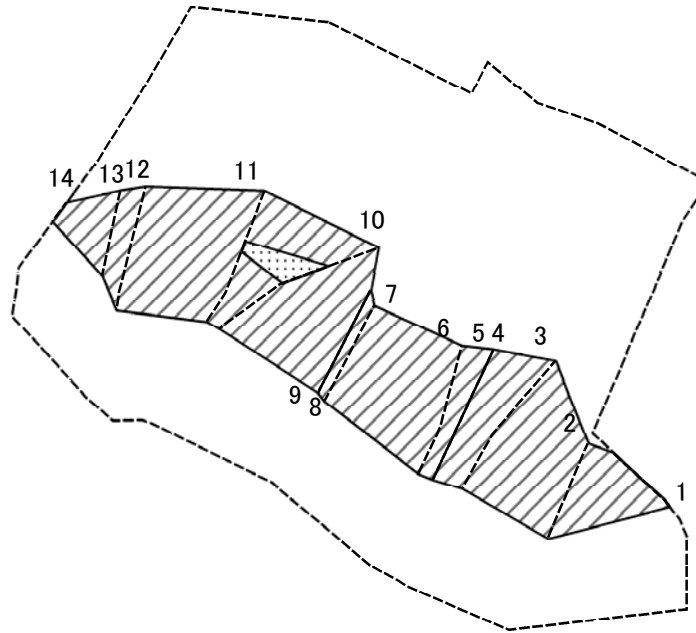
# 土砂災害警戒区域等指定図(その2-2)

図中の数字は横断測線番号を示す

土砂災害特別警戒区域の区域区分図  
(急傾斜地の崩壊に伴う土石等の移動により  
建築物の地上部に作用すると想定される力)

土砂災害防止法施行令第二条の基準に該当する区域	
土砂災害防止法施行令第三条の基準に該当する区域	
それ以外の区域

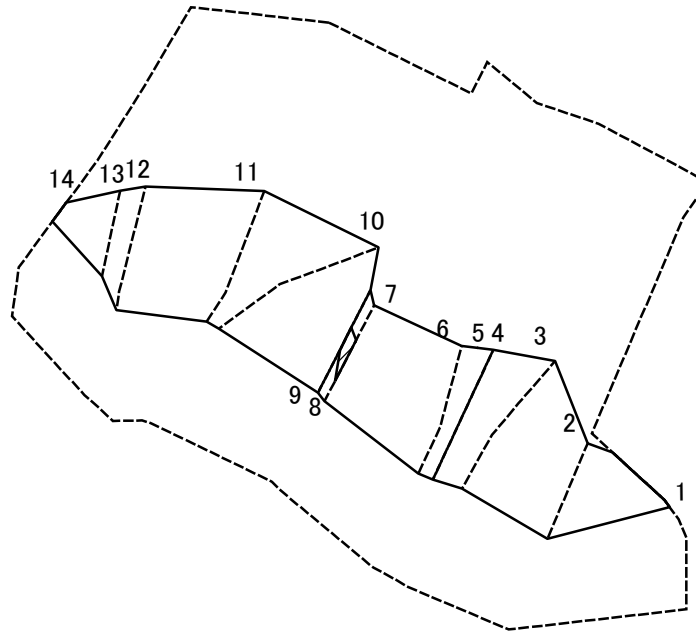
# 土砂災害警戒区域等指定図(その2-3)

図中の数字は横断測線番号を示す

土砂災害特別警戒区域の区域区分図  
(急傾斜地の崩壊に伴う土石等の堆積により  
建築物の地上部に作用すると想定される力)

土石等の堆積の高さが3mを超える区域
