土砂災害警戒区域等指定図(その2-1)

土砂災害警戒区域・土砂災害特別警戒区域
 区域図

| 告示番号 | 神奈川県告示第427号 | 箇所名 | 三春台3 |
| 告示年月日 | 平成30年9月11日 | 所在地 | 横浜市南区三春台及び庚台 |

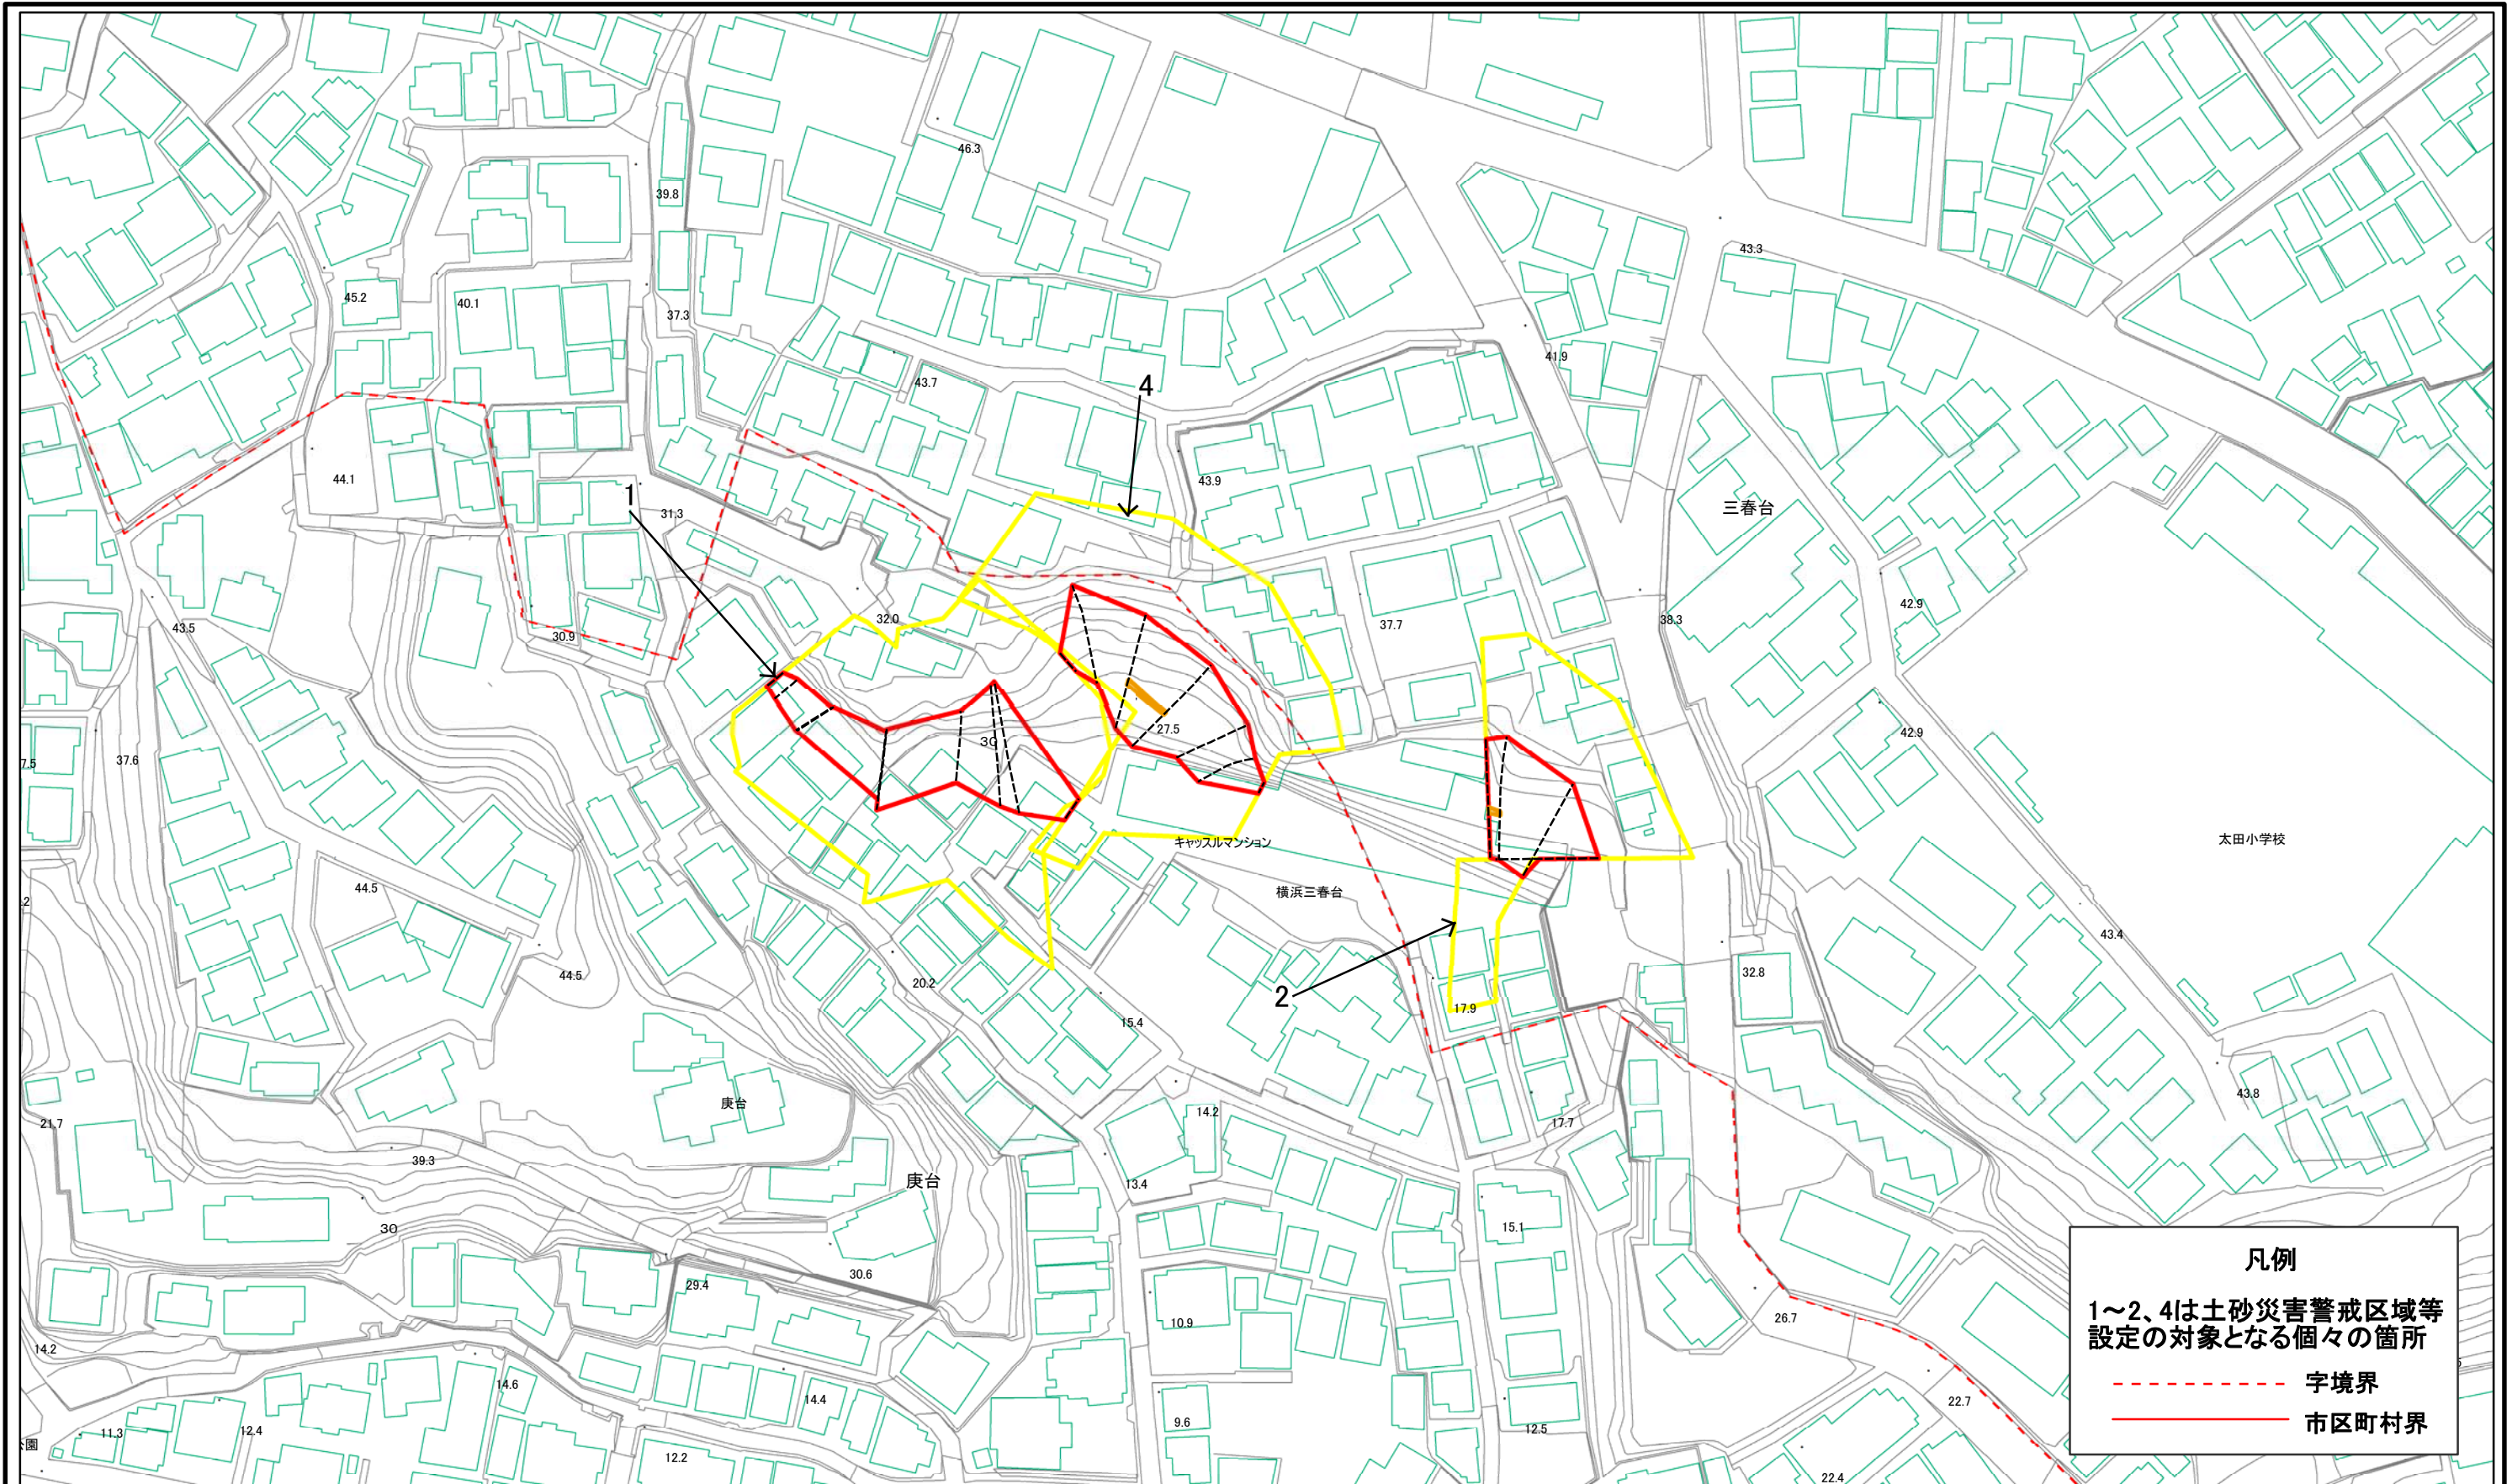
凡例
 1~2、4は土砂災害警戒区域等
 設定の対象となる個々の箇所
 - - - 字境界
 — 市区町村界

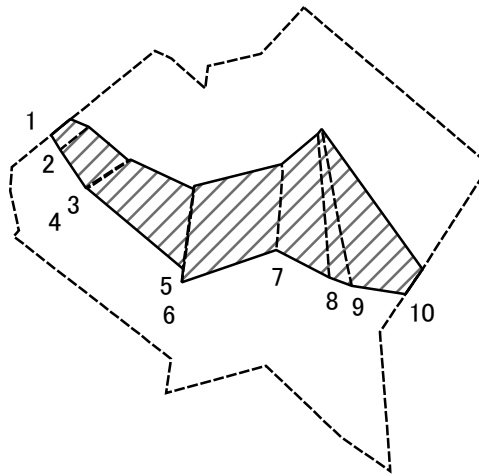
土砂災害警戒区域等指定図(その2-2)

図中の数字は横断測線番号を示す

土砂災害特別警戒区域の区域区分図
(急傾斜地の崩壊に伴う土石等の移動により
建築物の地上部に作用すると想定される力)

| 横断測線の区間 | 土石等の移動により建築物の地上部に作用すると想定される力 | | | | 土石等の堆積により建築物の地上部に作用すると想定される力 | | | | 横断測線の区間 | 土石等の移動により建築物の地上部に作用すると想定される力 | | | | 土石等の堆積により建築物の地上部に作用すると想定される力 | | | |
|---|---|---|---|---|---|---|---|---|---|---|---|---|---|---|---|---|---|
| 1 ~ 2 | - | - | 52.92 | 0.75 | - | - | 11.40 | 2.13 | ~ | | | | | | | | |
| 2 ~ 3 | - | - | 62.22 | 0.75 | - | - | 11.40 | 2.13 | ~ | | | | | | | | |
| 4 ~ 5 | - | - | 80.29 | 0.75 | - | - | 11.60 | 2.17 | ~ | | | | | | | | |
| 6 ~ 7 | - | - | 87.48 | 0.75 | - | - | 13.26 | 2.48 | ~ | | | | | | | | |
| 7 ~ 8 | - | - | 98.91 | 0.75 | - | - | 13.26 | 2.48 | ~ | | | | | | | | |
| 8 ~ 9 | - | - | 100.00 | 0.75 | - | - | 13.00 | 2.43 | ~ | | | | | | | | |
| 9 ~ 10 | - | - | 100.00 | 0.75 | - | - | 13.00 | 2.43 | ~ | | | | | | | | |

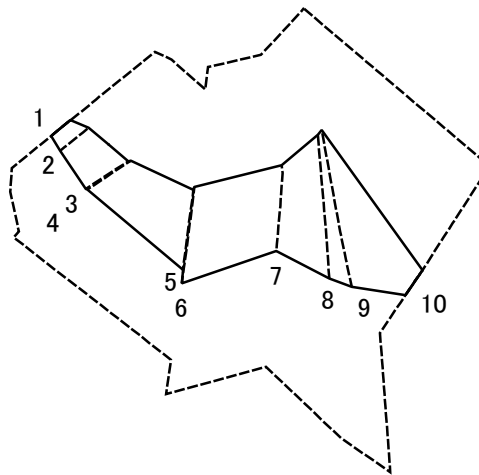
土砂災害警戒区域等指定図(その2-3)

図中の数字は横断測線番号を示す

土砂災害特別警戒区域の区域区分図
(急傾斜地の崩壊に伴う土石等の堆積により
建築物の地上部に作用すると想定される力)

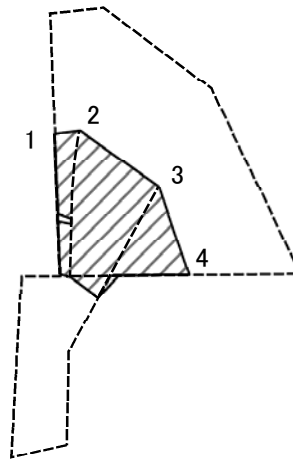
土砂災害警戒区域等指定図(その2-2)

図中の数字は横断測線番号を示す

土砂災害特別警戒区域の区域区分図
(急傾斜地の崩壊に伴う土石等の移動により
建築物の地上部に作用すると想定される力)

| 横断測線の区間 | 土石等の移動により建築物の地上部に作用すると想定される力 | | | | 土石等の堆積により建築物の地上部に作用すると想定される力 | | | | 横断測線の区間 | 土石等の移動により建築物の地上部に作用すると想定される力 | | | | 土石等の堆積により建築物の地上部に作用すると想定される力 | | | |
|---|---|---|---|---|---|---|---|---|---|---|---|---|---|---|---|---|---|
| 1 ~ 2 | 101.99 | 0.75 | 100.00 | 0.75 | - | - | 12.24 | 2.29 | ~ | | | | | | | | |
| 2 ~ 3 | - | - | 100.00 | 0.75 | - | - | 13.38 | 2.50 | ~ | | | | | | | | |
| 3 ~ 4 | - | - | 97.70 | 0.75 | - | - | 13.38 | 2.50 | ~ | | | | | | | | |

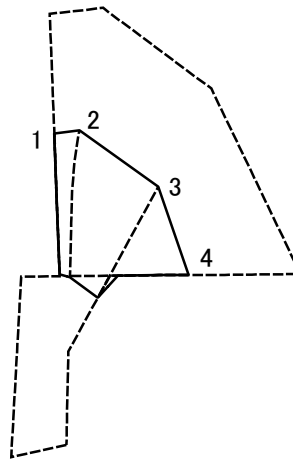
土砂災害警戒区域等指定図(その2-3)

図中の数字は横断測線番号を示す

土砂災害特別警戒区域の区域区分図
(急傾斜地の崩壊に伴う土石等の堆積により
建築物の地上部に作用すると想定される力)

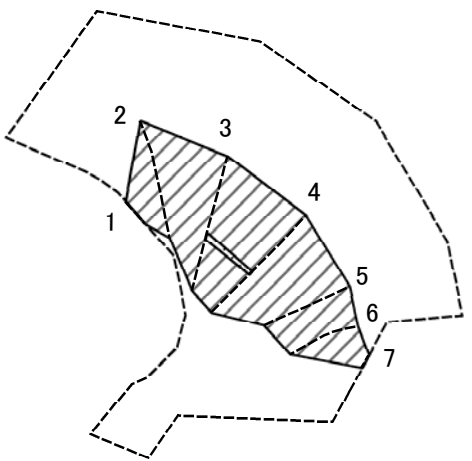
土砂災害警戒区域等指定図(その2-2)

図中の数字は横断測線番号を示す

| 土砂災害特別警戒区域の区域区分図 (急傾斜地の崩壊に伴う土石等の移動により 建築物の地上部に作用すると想定される力) | 土砂災害防止法施行令第二条の基準に該当する区域 | | N 縮尺 1:1,000 | 自然現象の種類 | 急傾斜地の崩壊 | 箇所番号 | 105-H19-003-4 |

| 横断測線の区間 | 土石等の移動により建築物の地上部に作用すると想定される力 | | | | 土石等の堆積により建築物の地上部に作用すると想定される力 | | | | 横断測線の区間 | 土石等の移動により建築物の地上部に作用すると想定される力 | | | | 土石等の堆積により建築物の地上部に作用すると想定される力 | | | |
|---|---|---|---|---|---|---|---|---|---|---|---|---|---|---|---|---|---|
| 1 ~ 2 | - | - | 96.73 | 0.75 | - | - | 12.56 | 2.35 | ~ | | | | | | | | |
| 2 ~ 3 | - | - | 100.00 | 0.75 | - | - | 12.56 | 2.35 | ~ | | | | | | | | |
| 3 ~ 4 | 102.01 | 0.75 | 100.00 | 0.75 | - | - | 12.58 | 2.35 | ~ | | | | | | | | |
| 4 ~ 5 | - | - | 100.00 | 0.75 | - | - | 13.96 | 2.61 | ~ | | | | | | | | |
| 5 ~ 6 | - | - | 83.67 | 0.75 | - | - | 14.55 | 2.72 | ~ | | | | | | | | |
| 6 ~ 7 | - | - | 72.06 | 0.75 | - | - | 14.55 | 2.72 | ~ | | | | | | | | |

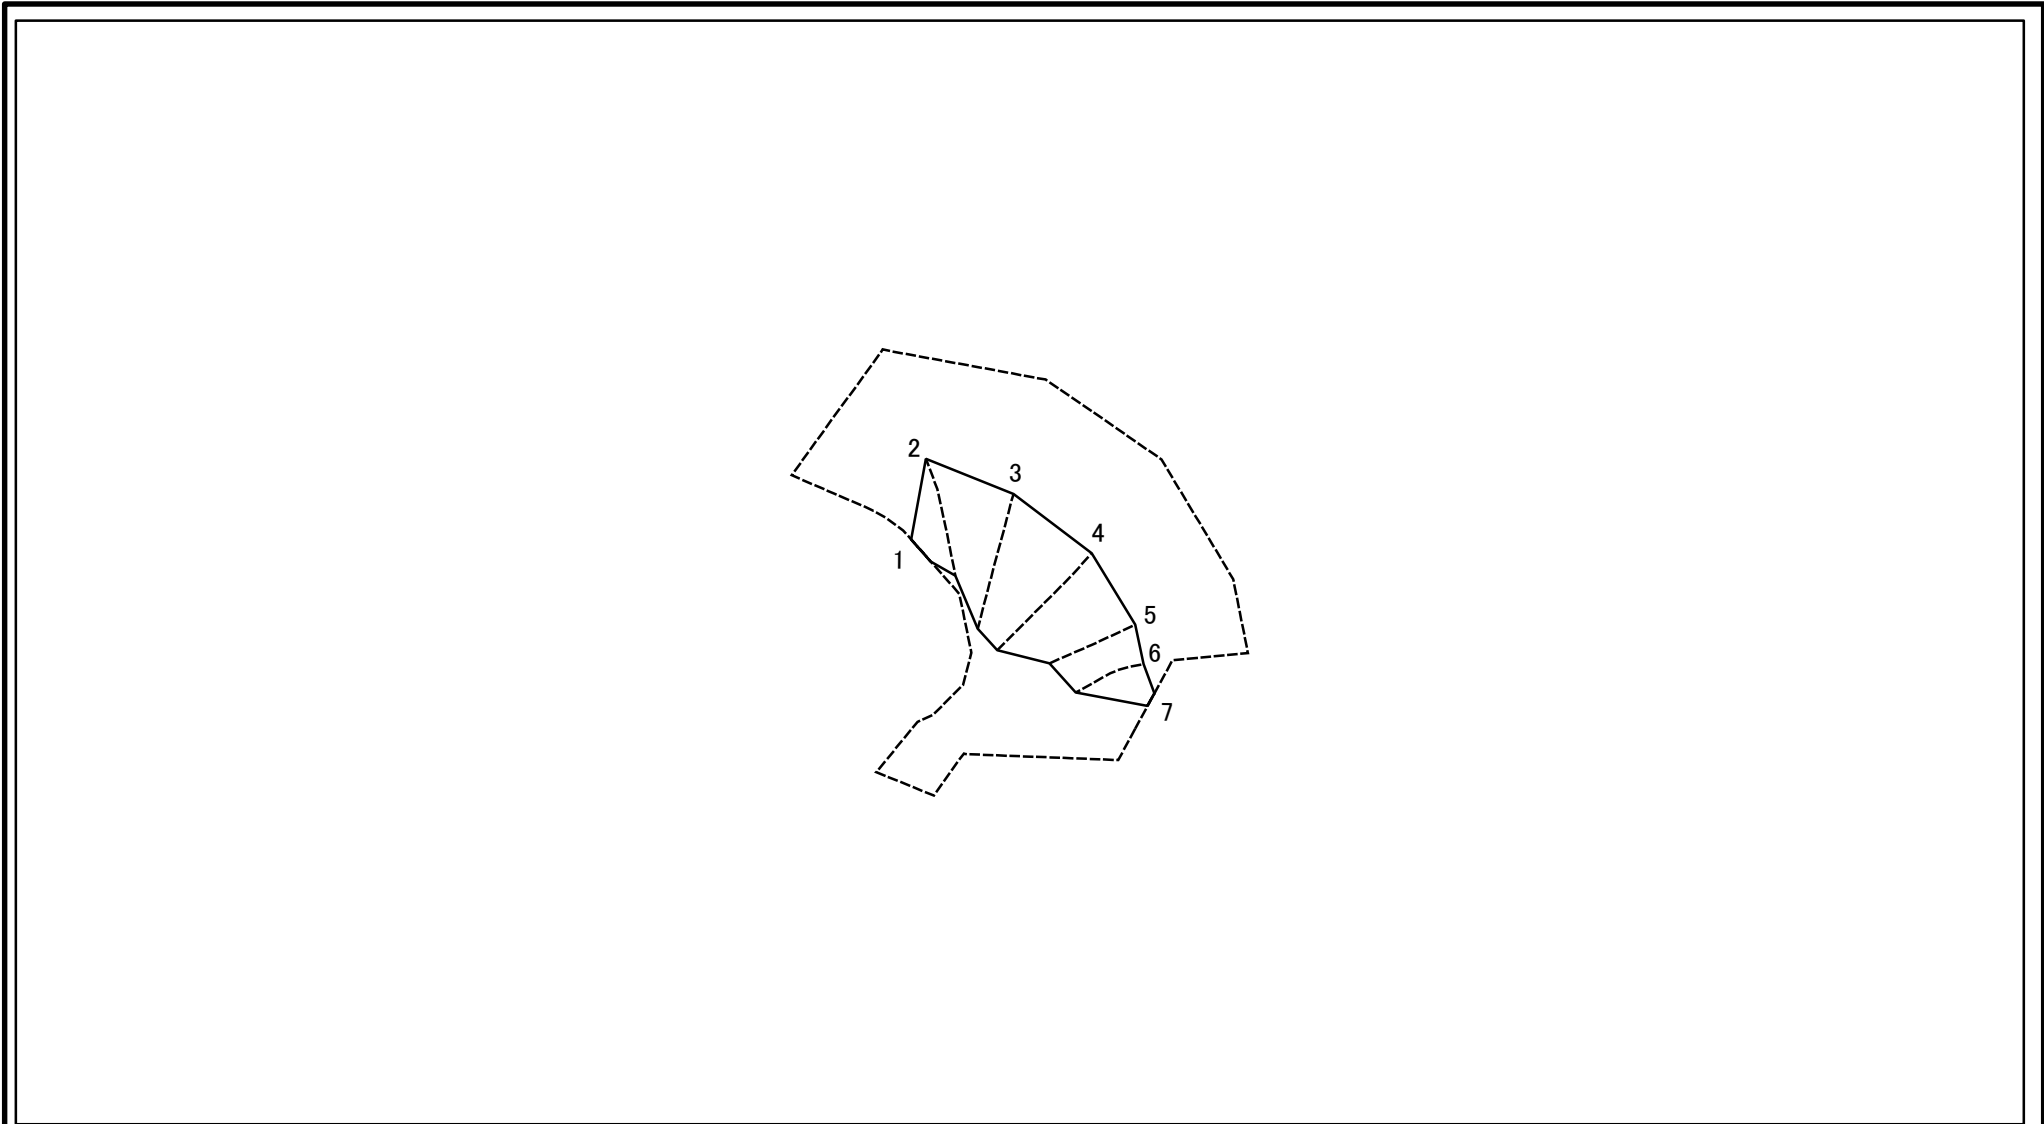
土砂災害警戒区域等指定図(その2-3)

図中の数字は横断測線番号を示す

| 土砂災害特別警戒区域の区域区分図 (急傾斜地の崩壊に伴う土石等の堆積により 建築物の地上部に作用すると想定される力) | 土砂災害防止法施行令第二条の基準に該当する区域 | | | N 縮尺 1:1,000 | 自然現象の種類 | 急傾斜地の崩壊 | 箇所番号 | 105-H19-003-4 |
