土砂災害警戒区域等指定図(その2-1)

土砂災害警戒区域・土砂災害特別警戒区域図	土砂災害防止法施行令第二条の基準に該当する区域		N 縮尺 1:1,000	自然現象の種類	急傾斜地の崩壊	箇所番号	105-H19-008
	土砂災害防止法施行令第三条の基準に該当する区域			告示番号	神奈川県告示第427号	箇所名	南太田2丁目1
	土砂等の(移動)高さが1m以下の場合、土砂等の移動による力が100kN/m ² を超える区域			告示年月日	平成30年9月11日	所在地	横浜市南区南太田2丁目及び清水ヶ丘
	土砂等の堆積の高さが3mを超える区域						
	それ以外の区域

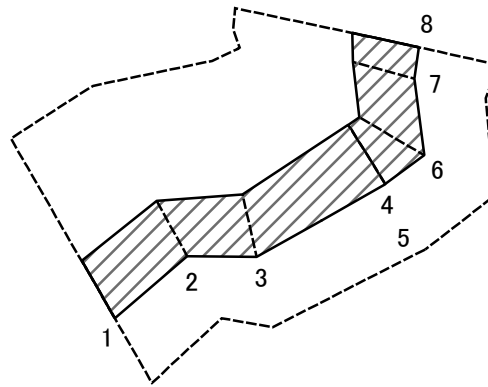
土砂災害警戒区域等指定図(その2-2)

図中の数字は横断測線番号を示す

土砂災害特別警戒区域の区域区分図 (急傾斜地の崩壊に伴う土石等の移動により 建築物の地上部に作用すると想定される力)	土砂災害防止法施行令第二条の基準に該当する区域		N 縮尺 1:1,000	自然現象の種類	急傾斜地の崩壊	箇所番号	105-H19-008-1
	土砂災害防止法施行令第三条の基準に該当する区域	土石等の(移動)高さが1m以下の場合、 土石等の移動による力が100kN/mを超える区域 それ以外の区域		 	告示番号	神奈川県告示第427号	箇所名
				告示年月日	平成30年9月11日	所在地	横浜市南区南太田2丁目 及び清水ヶ丘

横断測線の区間	土石等の移動により建築物の地上部に作用すると想定される力				土石等の堆積により建築物の地上部に作用すると想定される力				横断測線の区間	土石等の移動により建築物の地上部に作用すると想定される力				土石等の堆積により建築物の地上部に作用すると想定される力			
	土石等の(移動)高さが1m以下の場合、土石等の移動による力が100kN/m ² を超える区域		それ以外の区域		土石等の堆積の高さが3mを超える区域		それ以外の区域			土石等の(移動)高さが1m以下の場合、土石等の移動による力が100kN/m ² を超える区域		それ以外の区域		土石等の堆積の高さが3mを超える区域		それ以外の区域	
	力の大きさのうち最大のもの (kN/m ²)	土石等の高さ (m)	力の大きさのうち最大のもの (kN/m ²)	土石等の高さ (m)	力の大きさのうち最大のもの (kN/m ²)	土石等の高さ (m)	力の大きさのうち最大のもの (kN/m ²)	土石等の高さ (m)		力の大きさのうち最大のもの (kN/m ²)	土石等の高さ (m)	力の大きさのうち最大のもの (kN/m ²)	土石等の高さ (m)	力の大きさのうち最大のもの (kN/m ²)	土石等の高さ (m)	力の大きさのうち最大のもの (kN/m ²)	土石等の高さ (m)
1 ~ 2	-	-	69.82	0.75	-	-	8.97	1.68	~								
2 ~ 3	-	-	69.82	0.75	-	-	8.97	1.68	~								
3 ~ 4	-	-	70.65	0.75	-	-	8.74	1.63	~								
5 ~ 6	-	-	70.65	0.75	-	-	8.74	1.63	~								
6 ~ 7	-	-	72.65	0.75	-	-	9.57	1.79	~								
7 ~ 8	-	-	75.31	0.75	-	-	9.93	1.86	~								
~									~								
~									~								
~									~

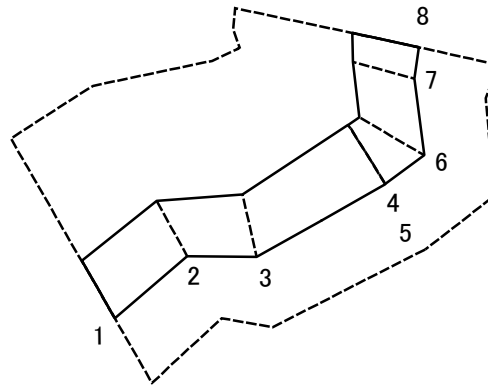
土砂災害警戒区域等指定図(その2-3)

図中の数字は横断測線番号を示す

土砂災害特別警戒区域の区域区分図
(急傾斜地の崩壊に伴う土石等の堆積により
建築物の地上部に作用すると想定される力)

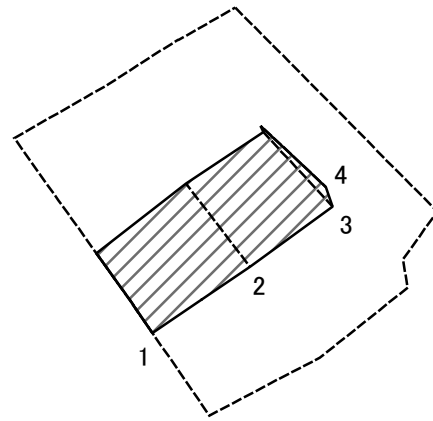
土砂災害警戒区域等指定図(その2-2)

図中の数字は横断測線番号を示す

土砂災害特別警戒区域の区域区分図 (急傾斜地の崩壊に伴う土石等の移動により 建築物の地上部に作用すると想定される力)	土砂災害防止法施行令第二条の基準に該当する区域		N 縮尺 1:1,000	自然現象の種類	急傾斜地の崩壊	箇所番号	105-H19-008-5
	土砂災害防止法施行令第三条の基準に該当する区域			告示番号	神奈川県告示第427号	箇所名	南太田2丁目1
	それ以外の区域			告示年月日	平成30年9月11日	所在地	横浜市南区南太田2丁目

横断測線の区間	土石等の移動により建築物の地上部に作用すると想定される力				土石等の堆積により建築物の地上部に作用すると想定される力				横断測線の区間	土石等の移動により建築物の地上部に作用すると想定される力				土石等の堆積により建築物の地上部に作用すると想定される力			
	土石等の(移動)高さが1m以下の場合、土石等の移動による力が100kN/m ² を超える区域		それ以外の区域		土石等の堆積の高さが3mを超える区域		それ以外の区域			土石等の(移動)高さが1m以下の場合、土石等の移動による力が100kN/m ² を超える区域		それ以外の区域		土石等の堆積の高さが3mを超える区域		それ以外の区域	
	力の大きさのうち最大のもの(kN/m ²)	土石等の高さ(m)	力の大きさのうち最大のもの(kN/m ²)	土石等の高さ(m)	力の大きさのうち最大のもの(kN/m ²)	土石等の高さ(m)	力の大きさのうち最大のもの(kN/m ²)	土石等の高さ(m)		力の大きさのうち最大のもの(kN/m ²)	土石等の高さ(m)	力の大きさのうち最大のもの(kN/m ²)	土石等の高さ(m)	力の大きさのうち最大のもの(kN/m ²)	土石等の高さ(m)	力の大きさのうち最大のもの(kN/m ²)	土石等の高さ(m)
1 ~ 2	-	-	88.29	0.75	-	-	11.59	2.17	~								
2 ~ 3	-	-	88.29	0.75	-	-	11.60	2.17	~								
3 ~ 4	-	-	87.09	0.75	-	-	11.60	2.17	~								
4 ~ 5	-	-	-	-	-	-	-	-	~								
~									~								
~									~								
~									~								
~									~								
~									~								
~									~								
~									~								
~									~								
~									~

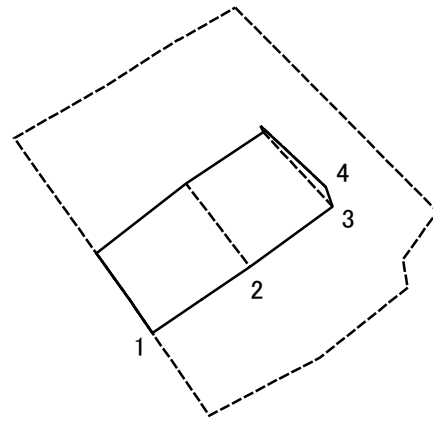
土砂災害警戒区域等指定図(その2-3)

図中の数字は横断測線番号を示す

土砂災害特別警戒区域の区域区分図 (急傾斜地の崩壊に伴う土石等の堆積により 建築物の地上部に作用すると想定される力)	土砂災害防止法施行令第二条の基準に該当する区域		N 縮尺 1:1,000	自然現象の種類	急傾斜地の崩壊	箇所番号	105-H19-008-5
	土砂災害防止法施行令第三条の基準に該当する区域			告示番号	神奈川県告示第427号	箇所名	南太田2丁目1
	それ以外の区域			告示年月日	平成30年9月11日	所在地	横浜市南区南太田2丁目

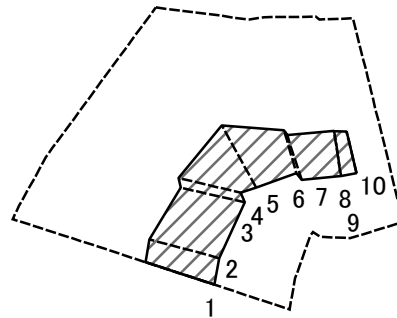
土砂災害警戒区域等指定図(その2-2)

図中の数字は横断測線番号を示す

土砂災害特別警戒区域の区域区分図 (急傾斜地の崩壊に伴う土石等の移動により 建築物の地上部に作用すると想定される力)	土砂災害防止法施行令第二条の基準に該当する区域		N 縮尺 1:1,000	自然現象の種類	急傾斜地の崩壊	箇所番号	105-H19-008-6
	土砂災害防止法施行令第三条の基準に該当する区域	土石等の(移動)高さが1m以下の場合、 土石等の移動による力が100kN/mを超える区域 それ以外の区域		 	告示番号	神奈川県告示第427号	箇所名
				告示年月日	平成30年9月11日	所在地	横浜市南区南太田2丁目 及び清水ヶ丘

横断測線の区間	土石等の移動により建築物の地上部に作用すると想定される力				土石等の堆積により建築物の地上部に作用すると想定される力				横断測線の区間	土石等の移動により建築物の地上部に作用すると想定される力				土石等の堆積により建築物の地上部に作用すると想定される力			
	土石等の(移動)高さが1m以下の場合、土石等の移動による力が100kN/m ² を超える区域		それ以外の区域		土石等の堆積の高さが3mを超える区域		それ以外の区域			土石等の(移動)高さが1m以下の場合、土石等の移動による力が100kN/m ² を超える区域		それ以外の区域		土石等の堆積の高さが3mを超える区域		それ以外の区域	
	力の大きさのうち最大のもの(kN/m ²)	土石等の高さ(m)	力の大きさのうち最大のもの(kN/m ²)	土石等の高さ(m)	力の大きさのうち最大のもの(kN/m ²)	土石等の高さ(m)	力の大きさのうち最大のもの(kN/m ²)	土石等の高さ(m)		力の大きさのうち最大のもの(kN/m ²)	土石等の高さ(m)	力の大きさのうち最大のもの(kN/m ²)	土石等の高さ(m)	力の大きさのうち最大のもの(kN/m ²)	土石等の高さ(m)	力の大きさのうち最大のもの(kN/m ²)	土石等の高さ(m)
1 ~ 2	-	-	72.18	0.75	-	-	8.81	1.65	~								
2 ~ 3	-	-	72.18	0.75	-	-	8.81	1.65	~								
3 ~ 4	-	-	70.93	0.75	-	-	9.11	1.70	~								
4 ~ 5	-	-	71.29	0.75	-	-	9.11	1.70	~								
5 ~ 6	-	-	71.29	0.75	-	-	10.32	1.93	~								
6 ~ 7	-	-	64.18	0.75	-	-	10.32	1.93	~								
7 ~ 8	-	-	64.18	0.75	-	-	10.34	1.93	~								
9 ~ 10	-	-	62.65	0.75	-	-	10.40	1.94	~

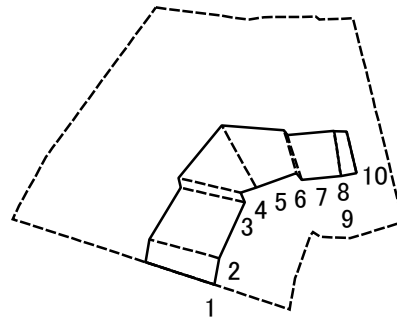
土砂災害警戒区域等指定図(その2-3)

図中の数字は横断測線番号を示す

土砂災害特別警戒区域の区域区分図 (急傾斜地の崩壊に伴う土石等の堆積により建築物の地上部に作用すると想定される力)	土砂災害防止法施行令第二条の基準に該当する区域			N 縮尺 1:1,000	自然現象の種類	急傾斜地の崩壊	箇所番号	105-H19-008-6
	土砂災害防止法施行令第三条の基準に該当する区域	土石等の堆積の高さが3mを超える区域			告示番号	神奈川県告示第427号	箇所名	南太田2丁目1
		それ以外の区域			告示年月日	平成30年9月11日	所在地	横浜市南区南太田2丁目及び清水ヶ丘
