土砂災害警戒区域等指定図(その2-1)

土砂災害警戒区域・土砂災害特別警戒区域
区域図

自然現象の種類	急傾斜地の崩壊	箇所番号	105-H19-038
告示番号	神奈川県告示第427号	箇所名	永田北2丁目2
告示年月日	平成30年9月11日	所在地	横浜市区永田北2丁目、永田東2丁目及び永田みなみ台

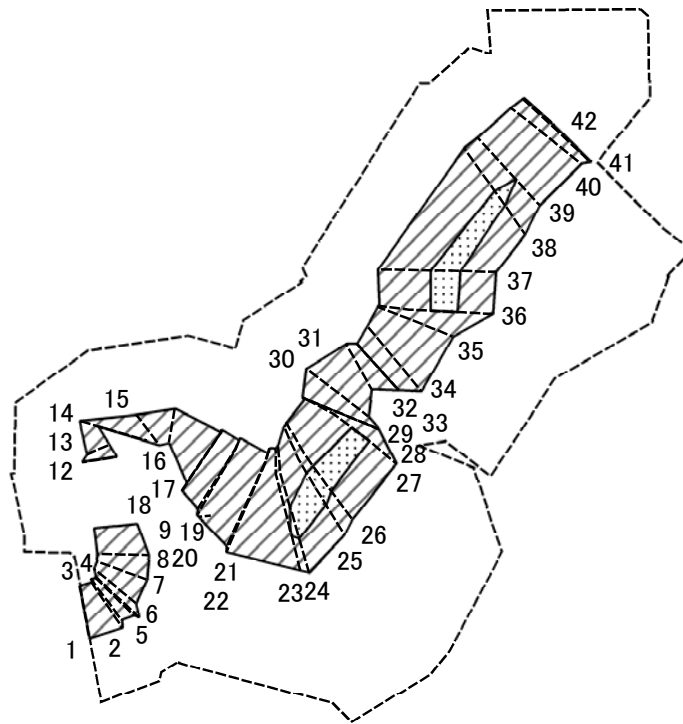
土砂災害警戒区域等指定図(その2-2)

図中の数字は横断測線番号を示す

土砂災害特別警戒区域の区域区分図
(急傾斜地の崩壊に伴う土石等の移動により
建築物の地上部に作用すると想定される力)

横断測線の区間	土石等の移動により建築物の地上部に作用すると想定される力				土石等の堆積により建築物の地上部に作用すると想定される力				横断測線の区間	土石等の移動により建築物の地上部に作用すると想定される力				土石等の堆積により建築物の地上部に作用すると想定される力			
	土石等の(移動)高さが1m以下の場合、土石等の移動による力が100kN/m ² を超える区域		それ以外の区域		土石等の堆積の高さが3mを超える区域		それ以外の区域			土石等の(移動)高さが1m以下の場合、土石等の移動による力が100kN/m ² を超える区域		それ以外の区域		土石等の堆積の高さが3mを超える区域		それ以外の区域	
	力の大きさのうち最大のもの(kN/m ²)	土石等の高さ(m)	力の大きさのうち最大のもの(kN/m ²)	土石等の高さ(m)	力の大きさのうち最大のもの(kN/m ²)	土石等の高さ(m)	力の大きさのうち最大のもの(kN/m ²)	土石等の高さ(m)		力の大きさのうち最大のもの(kN/m ²)	土石等の高さ(m)	力の大きさのうち最大のもの(kN/m ²)	土石等の高さ(m)	力の大きさのうち最大のもの(kN/m ²)	土石等の高さ(m)	力の大きさのうち最大のもの(kN/m ²)	土石等の高さ(m)
1 ~ 2	-	-	81.87	0.75	-	-	10.05	1.88	27 ~ 28	-	-	100.00	0.75	-	-	13.10	2.45
2 ~ 3	-	-	81.87	0.75	-	-	10.34	1.93	29 ~ 30	-	-	97.76	0.75	-	-	12.52	2.34
3 ~ 4	-	-	81.35	0.75	-	-	10.34	1.93	30 ~ 31	-	-	95.37	0.75	-	-	12.36	2.31
4 ~ 5	-	-	85.11	0.75	-	-	10.12	1.89	31 ~ 32	-	-	84.45	0.75	-	-	10.51	1.96
5 ~ 6	-	-	85.11	0.75	-	-	10.72	2.00	33 ~ 34	-	-	98.87	0.75	-	-	12.75	2.38

6 ~ 7	-	-	80.91	0.75	-	-	10.92	2.04	34 ~ 35	-	-	98.87	0.75	-	-	13.14	2.46
7 ~ 8	-	-	79.01	0.75	-	-	11.09	2.07	35 ~ 36	-	-	100.00	0.75	-	-	13.99	2.61
8 ~ 9	-	-	77.26	0.75	-	-	11.82	2.21	36 ~ 37	110.66	0.75	100.00	0.75	-	-	16.05	3.00
9 ~ 10	-	-	-	-	-	-	-	-	37 ~ 38	110.66	0.75	100.00	0.75	-	-	16.05	3.00
10 ~ 11	-	-	-	-	-	-	-	-	38 ~ 39	106.86	0.75	100.00	0.75	-	-	14.85	2.78
11 ~ 12	-	-	-	-	-	-	-	-	39 ~ 40	-	-	100.00	0.75	-	-	14.96	2.80
12 ~ 13	-	-	63.36	0.75	-	-	11.24	2.10	40 ~ 41	-	-	100.00	0.75	-	-	14.96	2.80
13 ~ 14	-	-	58.35	0.75	-	-	12.78	2.39	41 ~ 42	-	-	100.00	0.75	-	-	14.62	2.73
14 ~ 15	-	-	69.27	0.75	-	-	12.78	2.39	42 ~ 43	-	-	-	-	-	-	-	-
15 ~ 16	-	-	69.27	0.75	-	-	10.88	2.03	43 ~ 44	-	-	-	-	-	-	-	-
16 ~ 17	-	-	83.54	0.75	-	-	10.88	2.03	44 ~ 45	-	-	-	-	-	-	-	-
17 ~ 18	-	-	91.71	0.75	-	-	11.96	2.24	45 ~ 46	-	-	-	-	-	-	-	-
18 ~ 19	-	-	92.96	0.75	-	-	11.96	2.24	~								
19 ~ 20	-	-	98.72	0.75	-	-	11.95	2.23	~

20 ~ 21	-	-	98.72	0.75	-	-	11.95	2.23	~								
21 ~ 22	-	-	98.51	0.75	-	-	11.98	2.24	~								
22 ~ 23	-	-	100.00	0.75	-	-	12.00	2.24	~								
23 ~ 24	109.10	0.75	100.00	0.75	-	-	12.58	2.35	~								
24 ~ 25	112.35	0.75	100.00	0.75	-	-	15.38	2.87	~								
25 ~ 26	112.35	0.75	100.00	0.75	-	-	15.89	2.97	~								
26 ~ 27	110.90	0.75	100.00	0.75	-	-	15.89	2.97	~

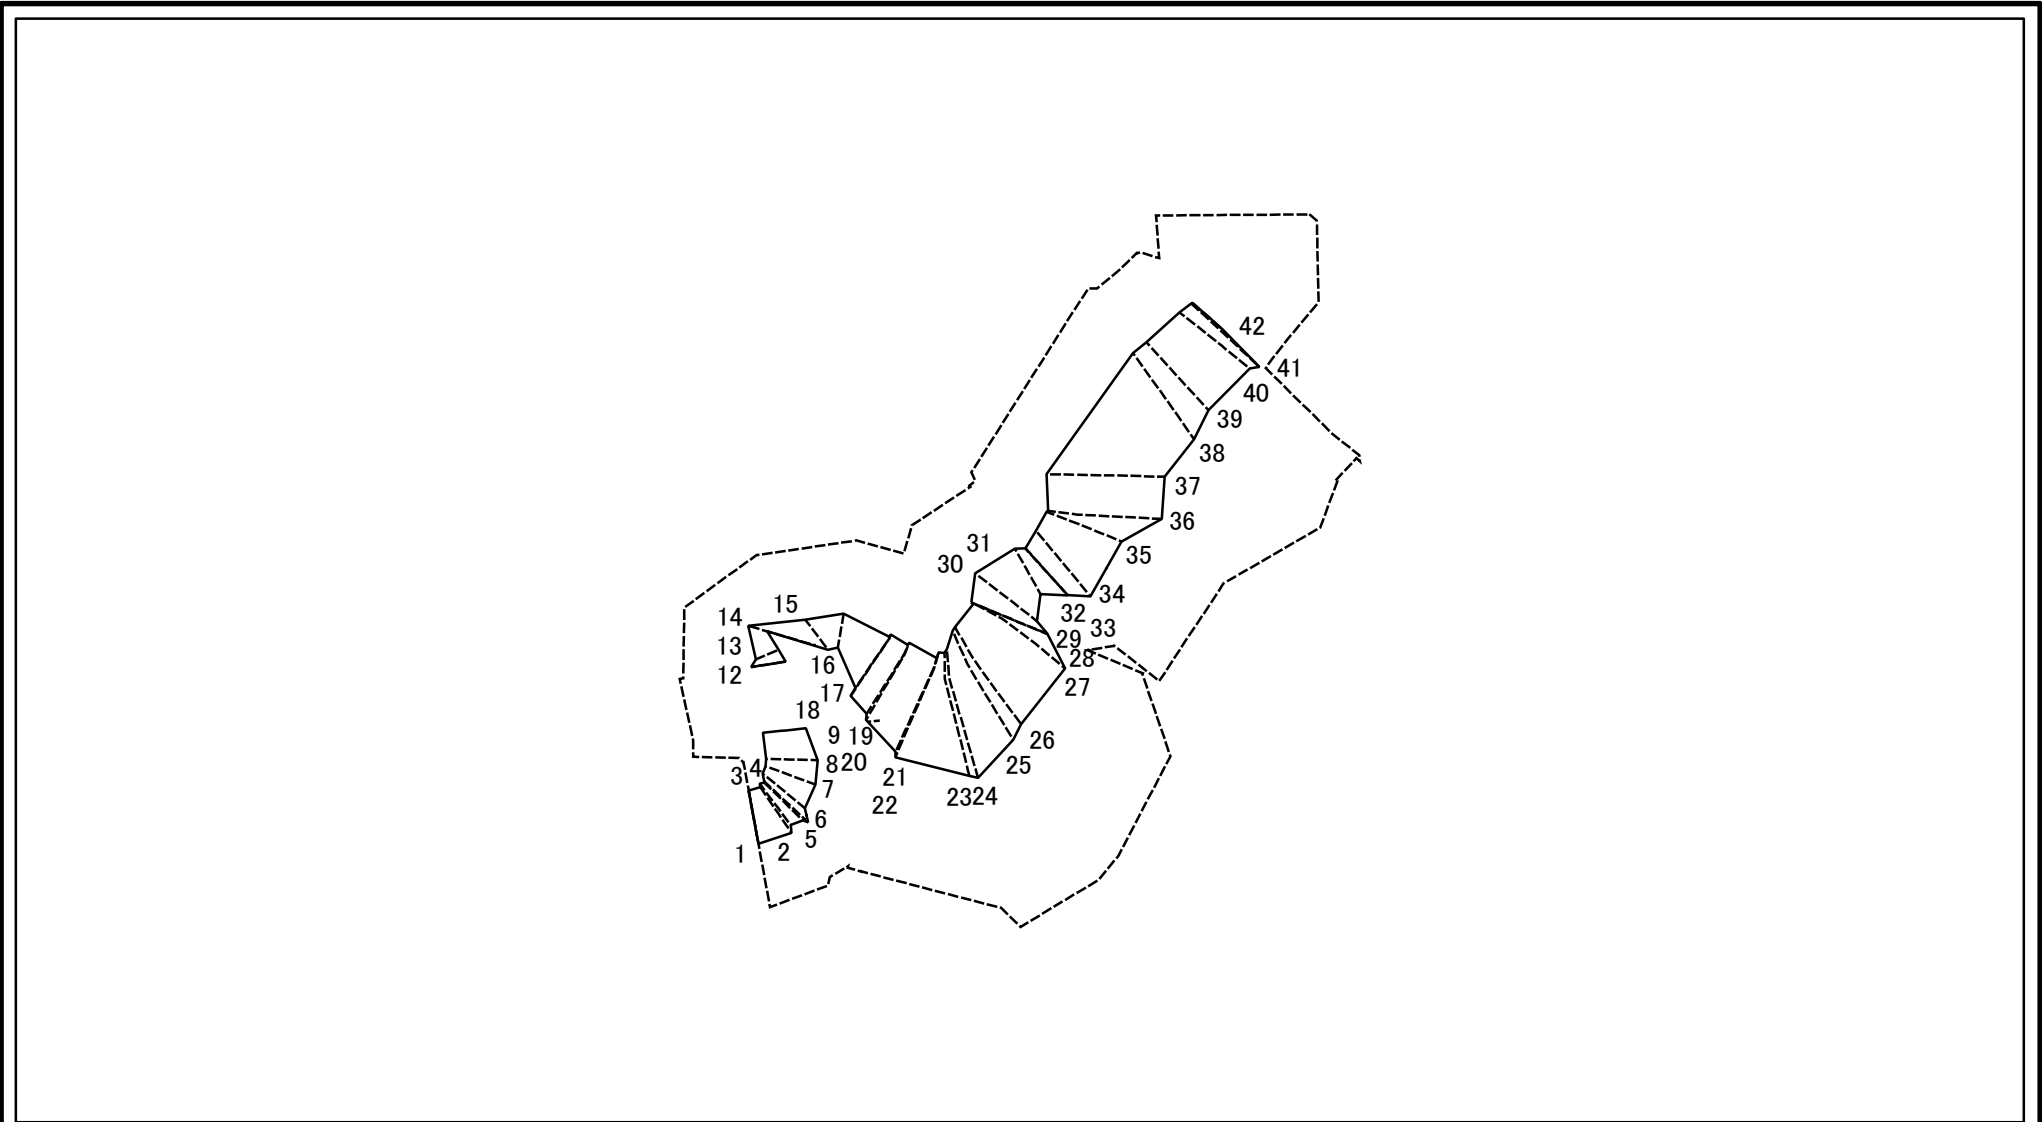
土砂災害警戒区域等指定図(その2-3)

図中の数字は横断測線番号を示す

土砂災害特別警戒区域の区域区分図
 (急傾斜地の崩壊に伴う土石等の堆積により建築物の地上部に作用すると想定される力)

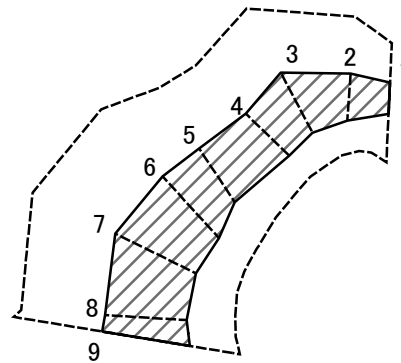
土砂災害警戒区域等指定図(その2-2)

図中の数字は横断測線番号を示す

土砂災害特別警戒区域の区域区分図
(急傾斜地の崩壊に伴う土石等の移動により
建築物の地上部に作用すると想定される力)

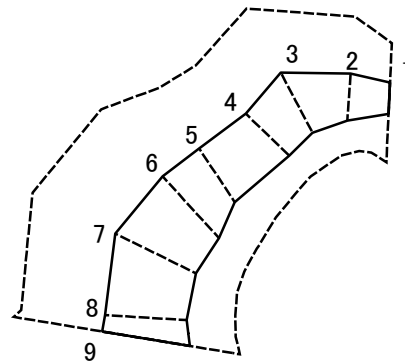
土砂災害警戒区域等指定図(その2-3)

図中の数字は横断測線番号を示す

土砂災害特別警戒区域の区域区分図 (急傾斜地の崩壊に伴う土石等の堆積により 建築物の地上部に作用すると想定される力)	土砂災害防止法施行令第二条の基準に該当する区域			N 縮尺 1:1,500	自然現象の種類	急傾斜地の崩壊	箇所番号	105-H19-038-7
	土砂災害防止法 施行令第三条の 基準に該当する 区域	土石等の堆積の高さが3mを超える区域			告示番号	神奈川県告示第427号	箇所名	永田北2丁目2
		それ以外の区域		告示年月日	平成30年9月11日	所在地	横浜市南区永田北2丁目 及び永田みなみ台

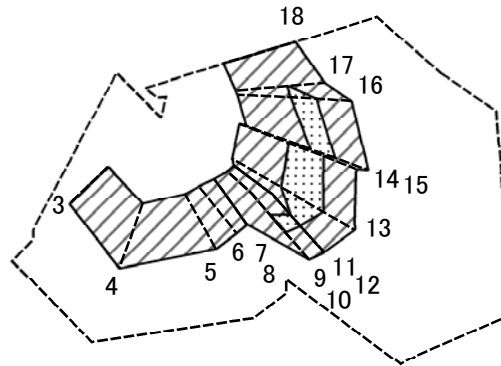
土砂災害警戒区域等指定図(その2-2)

図中の数字は横断測線番号を示す

土砂災害特別警戒区域の区域区分図
(急傾斜地の崩壊に伴う土石等の移動により
建築物の地上部に作用すると想定される力)

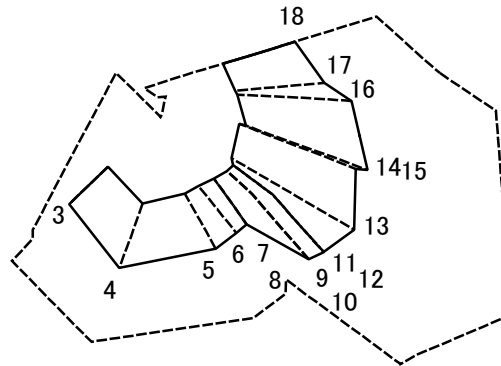
土砂災害警戒区域等指定図(その2-3)

図中の数字は横断測線番号を示す

土砂災害特別警戒区域の区域区分図
(急傾斜地の崩壊に伴う土石等の堆積により
建築物の地上部に作用すると想定される力)
