# 土砂災害警戒区域等指定図(その2-1)

<b>土砂災害警戒区域・土砂災害特別警戒区域                  区域図</b>	土砂災害防止法施行令第二条の基準に該当する区域		縮尺 1:1,000	自然現象の種類	急傾斜地の崩壊	箇所番号	105-H19-039	
	土砂災害防止法施行令第三条の基準に該当する区域			告示番号	神奈川県告示第427号	箇所名	永田北2丁目3	
	土砂等の(移動)高さが1m以下の場合、土砂等の移動による力が100kN/mを超える区域			告示年月日	平成30年9月11日	所在地	横浜市南区永田北2丁目、永田台及び永田みなみ台	
	土砂等の堆積の高さが3mを超える区域							
	それ以外の区域

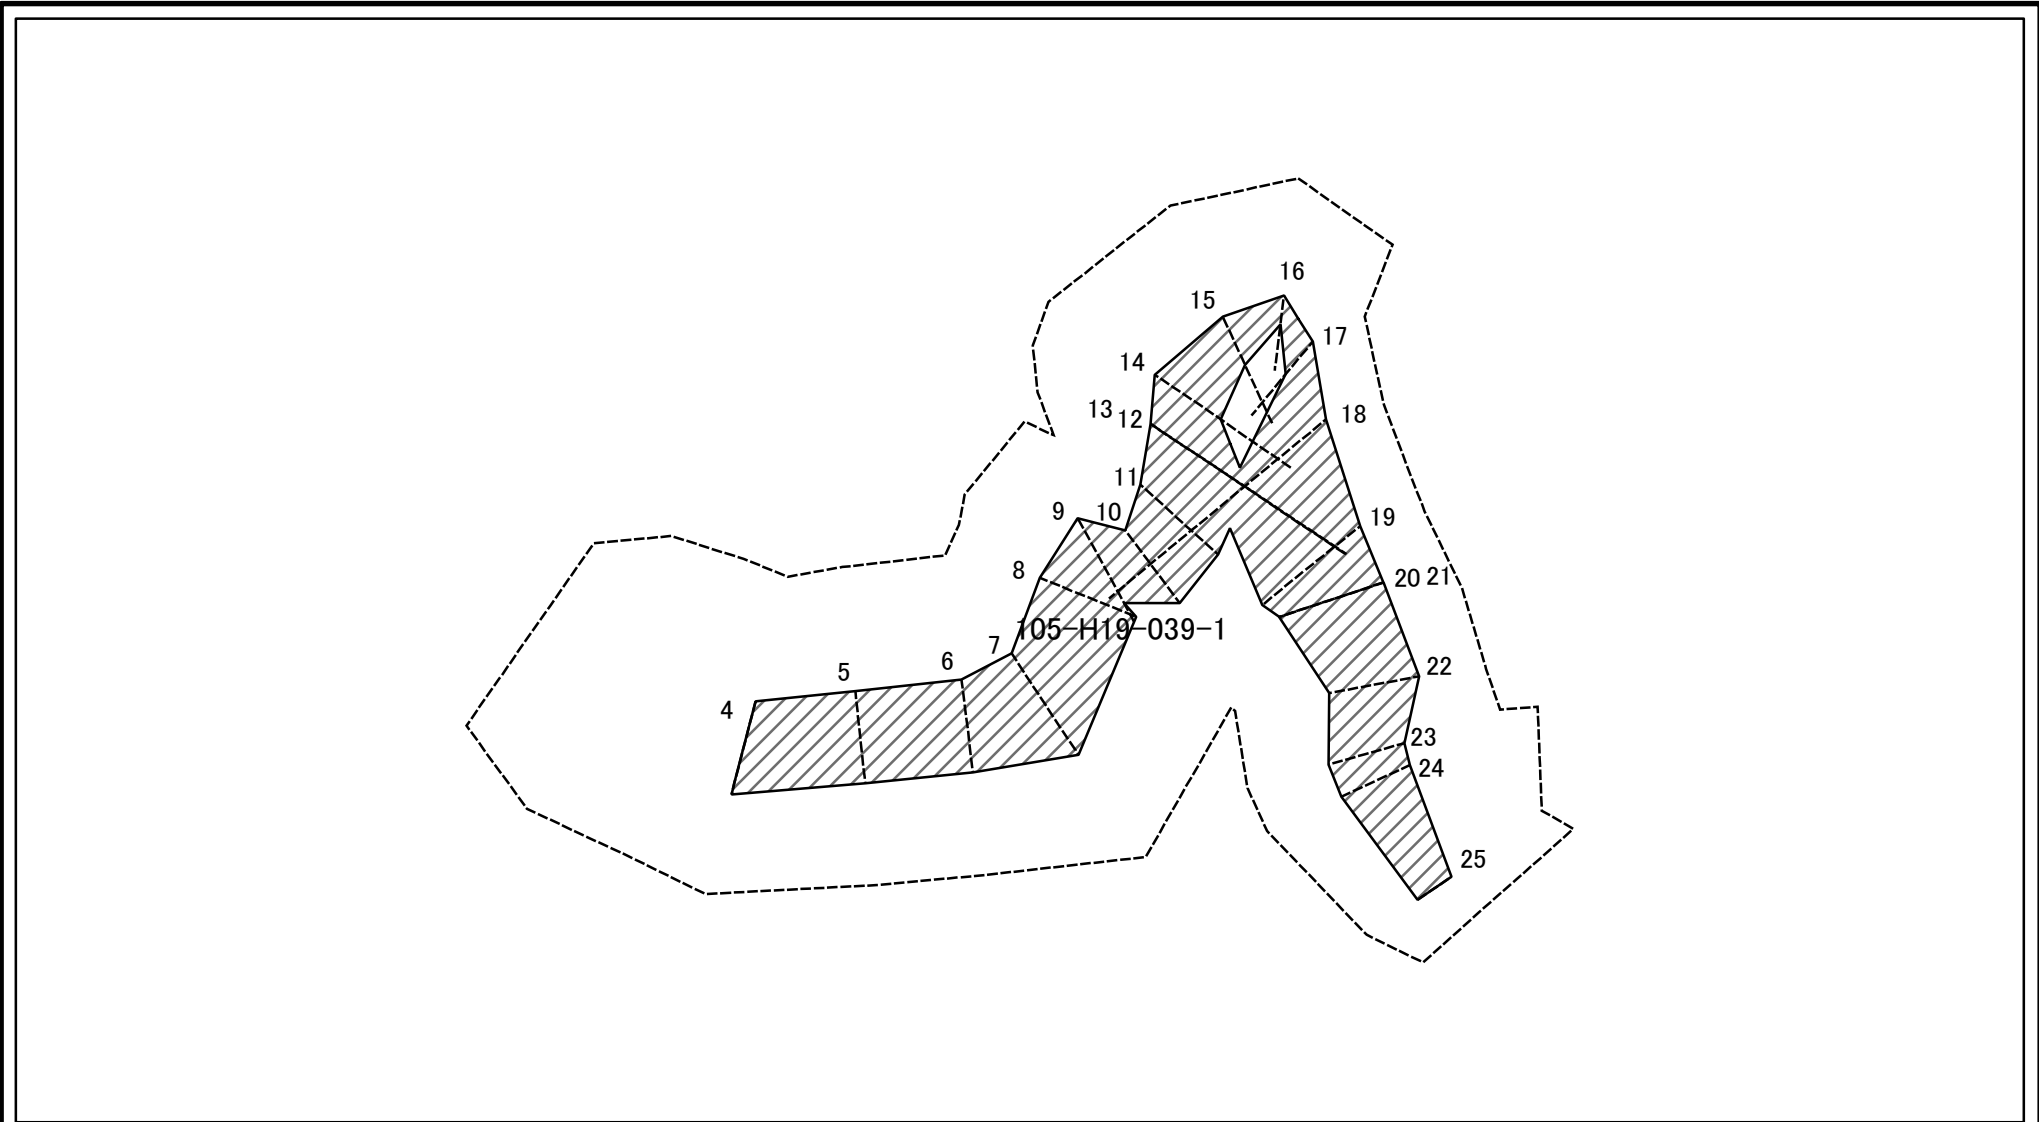
# 土砂災害警戒区域等指定図(その2-2)

図中の数字は横断測線番号を示す

<b>土砂災害特別警戒区域の区域区分図</b> (急傾斜地の崩壊に伴う土石等の移動により 建築物の地上部に作用すると想定される力)	土砂災害防止法施行令第二条の基準に該当する区域		N 縮尺 1:1,000	自然現象の種類	急傾斜地の崩壊	箇所番号	105-H19-039-3
	土砂災害防止法施行令第三条の基準に該当する区域			告示番号	神奈川県告示第427号	箇所名	永田北2丁目3
	それ以外の区域			告示年月日	平成30年9月11日	所在地	横浜市南区永田北2丁目 及び永田みなみ台

横断測線の区間	土石等の移動により建築物の地上部に作用すると想定される力				土石等の堆積により建築物の地上部に作用すると想定される力				横断測線の区間	土石等の移動により建築物の地上部に作用すると想定される力				土石等の堆積により建築物の地上部に作用すると想定される力			
	土石等の(移動)高さが1m以下の場合、土石等の移動による力が100kN/m <sup>2</sup> を超える区域		それ以外の区域		土石等の堆積の高さが3mを超える区域		それ以外の区域			土石等の(移動)高さが1m以下の場合、土石等の移動による力が100kN/m <sup>2</sup> を超える区域		それ以外の区域		土石等の堆積の高さが3mを超える区域		それ以外の区域	
	力の大きさのうち最大のもの(kN/m <sup>2</sup> )	土石等の高さ(m)	力の大きさのうち最大のもの(kN/m <sup>2</sup> )	土石等の高さ(m)	力の大きさのうち最大のもの(kN/m <sup>2</sup> )	土石等の高さ(m)	力の大きさのうち最大のもの(kN/m <sup>2</sup> )	土石等の高さ(m)		力の大きさのうち最大のもの(kN/m <sup>2</sup> )	土石等の高さ(m)	力の大きさのうち最大のもの(kN/m <sup>2</sup> )	土石等の高さ(m)	力の大きさのうち最大のもの(kN/m <sup>2</sup> )	土石等の高さ(m)	力の大きさのうち最大のもの(kN/m <sup>2</sup> )	土石等の高さ(m)
1 ~ 2	-	-	-	-	-	-	-	-	~								
2 ~ 3	-	-	-	-	-	-	-	-	~								
3 ~ 4	-	-	-	-	-	-	-	-	~								
4 ~ 5	-	-	84.67	0.75	-	-	9.53	1.78	~								
5 ~ 6	-	-	84.87	0.75	-	-	9.53	1.78	~								
6 ~ 7	-	-	84.87	0.75	-	-	9.49	1.77	~

7 ~ 8	-	-	90.74	0.75	-	-	10.25	1.92	~								
8 ~ 9	-	-	90.74	0.75	-	-	11.00	2.06	~								
9 ~ 10	-	-	86.25	0.75	-	-	11.00	2.06	~								
10 ~ 11	-	-	85.27	0.75	-	-	9.97	1.86	~								
11 ~ 12	-	-	79.25	0.75	-	-	8.58	1.60	~								
13 ~ 14	-	-	78.81	0.75	-	-	10.34	1.93	~								
14 ~ 15	-	-	77.69	0.75	-	-	9.66	1.81	~								
15 ~ 16	-	-	67.48	0.75	-	-	10.16	1.90	~								
16 ~ 17	-	-	61.51	0.75	-	-	10.16	1.90	~								
17 ~ 18	-	-	94.23	0.75	-	-	11.23	2.10	~								
18 ~ 19	-	-	94.23	0.75	-	-	11.27	2.11	~								
19 ~ 20	-	-	92.09	0.75	-	-	11.27	2.11	~								
21 ~ 22	-	-	85.40	0.75	-	-	11.02	2.06	~								
22 ~ 23	-	-	77.16	0.75	-	-	8.68	1.62	~								
23 ~ 24	-	-	69.79	0.75	-	-	8.43	1.57	~								
24 ~ 25	-	-	69.06	0.75	-	-	10.79	2.02	~								
25 ~ 26	-	-	-	-	-	-	-	-	~								
~									~								
~									~								
~									~

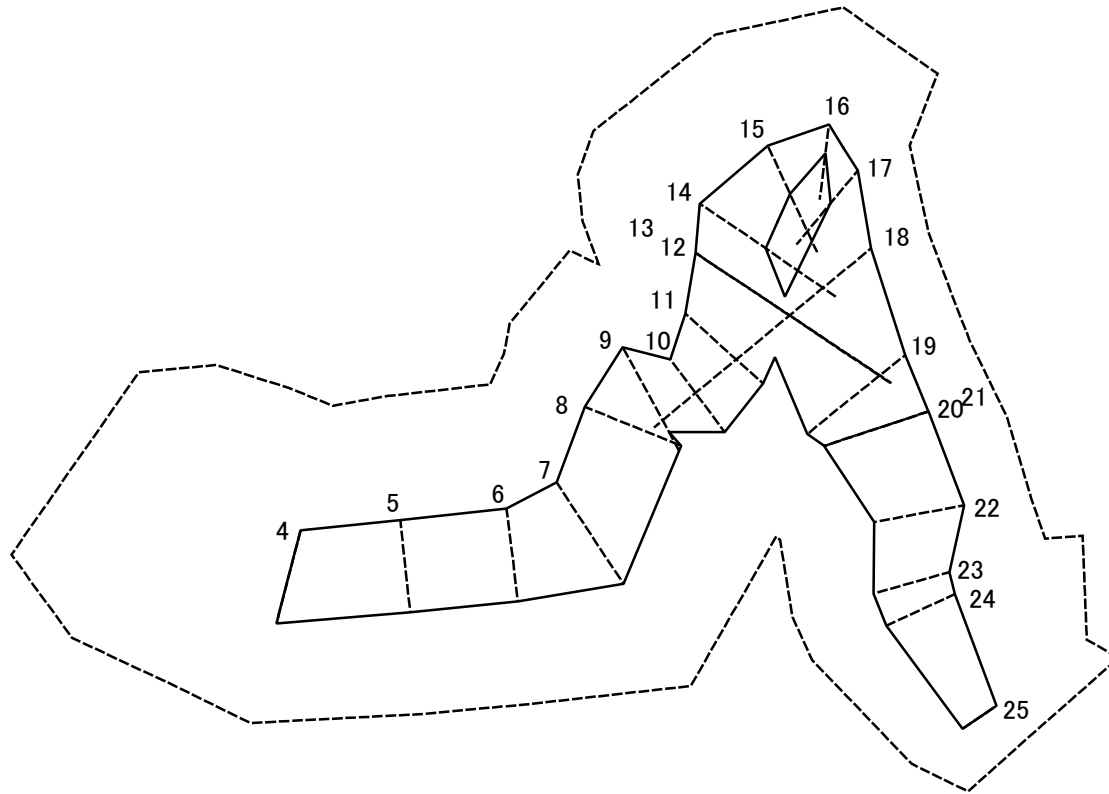
# 土砂災害警戒区域等指定図(その2-3)

図中の数字は横断測線番号を示す

<b>土砂災害特別警戒区域の区域区分図</b> (急傾斜地の崩壊に伴う土石等の堆積により建築物の地上部に作用すると想定される力)	土砂災害防止法施行令第二条の基準に該当する区域		N 縮尺 1:1,000	自然現象の種類	急傾斜地の崩壊	箇所番号	105-H19-039-3
	土砂災害防止法施行令第三条の基準に該当する区域			告示番号	神奈川県告示第427号	箇所名	永田北2丁目3
	それ以外の区域		告示年月日	平成30年9月11日	所在地	横浜市南区永田北2丁目及び永田みなみ台

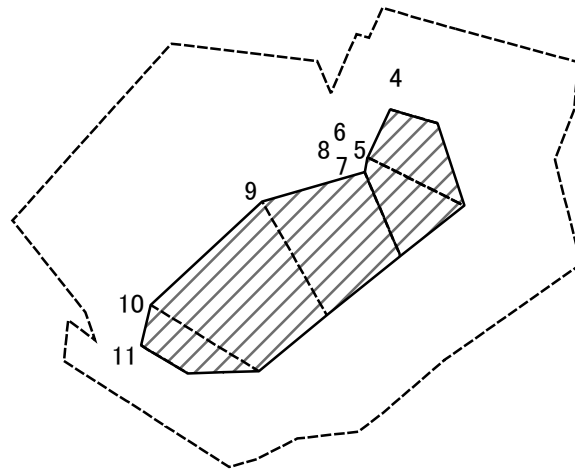
# 土砂災害警戒区域等指定図(その2-2)

図中の数字は横断測線番号を示す

土砂災害特別警戒区域の区域区分図  
(急傾斜地の崩壊に伴う土石等の移動により  
建築物の地上部に作用すると想定される力)

土砂災害防止法施行令第二条の基準に該当する区域		N 縮尺 1:1,000	自然現象の種類	急傾斜地の崩壊	箇所番号	105-H19-039-4
土砂災害防止法施行令第三条の基準に該当する区域			告示番号	神奈川県告示第427号	箇所名	永田北2丁目3
それ以外の区域			告示年月日	平成30年9月11日	所在地	横浜市南区永田北2丁目及び永田台

横断測線の区間	土石等の移動により建築物の地上部に作用すると想定される力				土石等の堆積により建築物の地上部に作用すると想定される力				横断測線の区間	土石等の移動により建築物の地上部に作用すると想定される力				土石等の堆積により建築物の地上部に作用すると想定される力			
	土石等の(移動)高さが1m以下の場合、土石等の移動による力が100kN/m <sup>2</sup> を超える区域		それ以外の区域		土石等の堆積の高さが3mを超える区域		それ以外の区域			土石等の(移動)高さが1m以下の場合、土石等の移動による力が100kN/m <sup>2</sup> を超える区域		それ以外の区域		土石等の堆積の高さが3mを超える区域		それ以外の区域	
	力の大きさのうち最大のもの(kN/m <sup>2</sup> )	土石等の高さ(m)	力の大きさのうち最大のもの(kN/m <sup>2</sup> )	土石等の高さ(m)	力の大きさのうち最大のもの(kN/m <sup>2</sup> )	土石等の高さ(m)	力の大きさのうち最大のもの(kN/m <sup>2</sup> )	土石等の高さ(m)		力の大きさのうち最大のもの(kN/m <sup>2</sup> )	土石等の高さ(m)	力の大きさのうち最大のもの(kN/m <sup>2</sup> )	土石等の高さ(m)	力の大きさのうち最大のもの(kN/m <sup>2</sup> )	土石等の高さ(m)	力の大きさのうち最大のもの(kN/m <sup>2</sup> )	土石等の高さ(m)
1 ~ 2	-	-	-	-	-	-	-	-	~								
3 ~ 4	-	-	-	-	-	-	-	-	~								
4 ~ 5	-	-	86.34	0.75	-	-	9.63	1.80	~								
6 ~ 7	-	-	86.34	0.75	-	-	13.14	2.46	~								
8 ~ 9	-	-	99.48	0.75	-	-	13.19	2.46	~								
9 ~ 10	-	-	99.48	0.75	-	-	13.19	2.46	~

10 ~ 11	-	-	98.66	0.75	-	-	12.72	2.38	~								
11 ~ 12	-	-	-	-	-	-	-	-	~								
13 ~ 14	-	-	-	-	-	-	-	-	~								
~									~								
~									~								
~									~								
~									~								
~									~								
~									~								
~									~								
~									~								
~									~								
~									~								
~									~								
~									~								
~									~								
~									~								
~									~

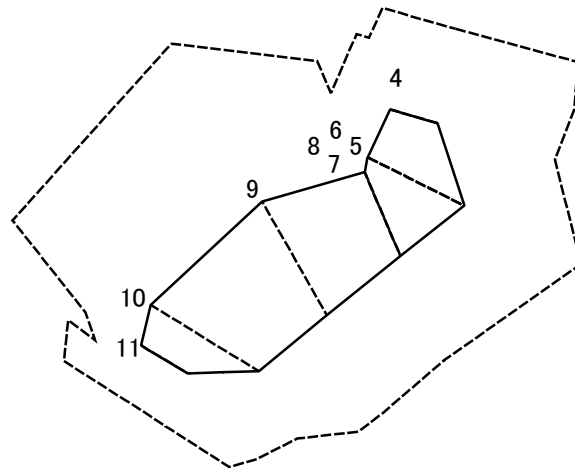
# 土砂災害警戒区域等指定図(その2-3)

図中の数字は横断測線番号を示す

土砂災害特別警戒区域の区域区分図  
(急傾斜地の崩壊に伴う土石等の堆積により  
建築物の地上部に作用すると想定される力)

土砂災害防止法 施行令第三条の 基準に該当する 区域	土砂災害防止法施行令第二条の基準に該当する区域		N 縮尺 1:1,000	自然現象の種類	急傾斜地の崩壊	箇所番号	105-H19-039-4
	土石等の堆積の高さが3mを超える区域			告示番号	神奈川県告示第427号	箇所名	永田北2丁目3
	それ以外の区域			告示年月日	平成30年9月11日	所在地	横浜市南区永田北2丁目及び永田台
