土砂災害警戒区域等指定図(その2-1)

**土砂災害警戒区域・土砂災害特別警戒区域
 区域図**

土砂災害防止法施行令第二条の基準に該当する区域		N	自然現象の種類	急傾斜地の崩壊	箇所番号	105-H19-048
土砂災害防止法施行令第三条の基準に該当する区域			告示番号	神奈川県告示第427号	箇所名	永田みなみ台1
土砂等の(移動)高さが1m以下の場合、土砂等の移動による力が100kN/mを超える区域		縮尺	告示年月日	平成30年9月11日	所在地	横浜市区永田みなみ台及び六ツ川3丁目
土砂等の堆積の高さが3mを超える区域			1:2,000			
それ以外の区域

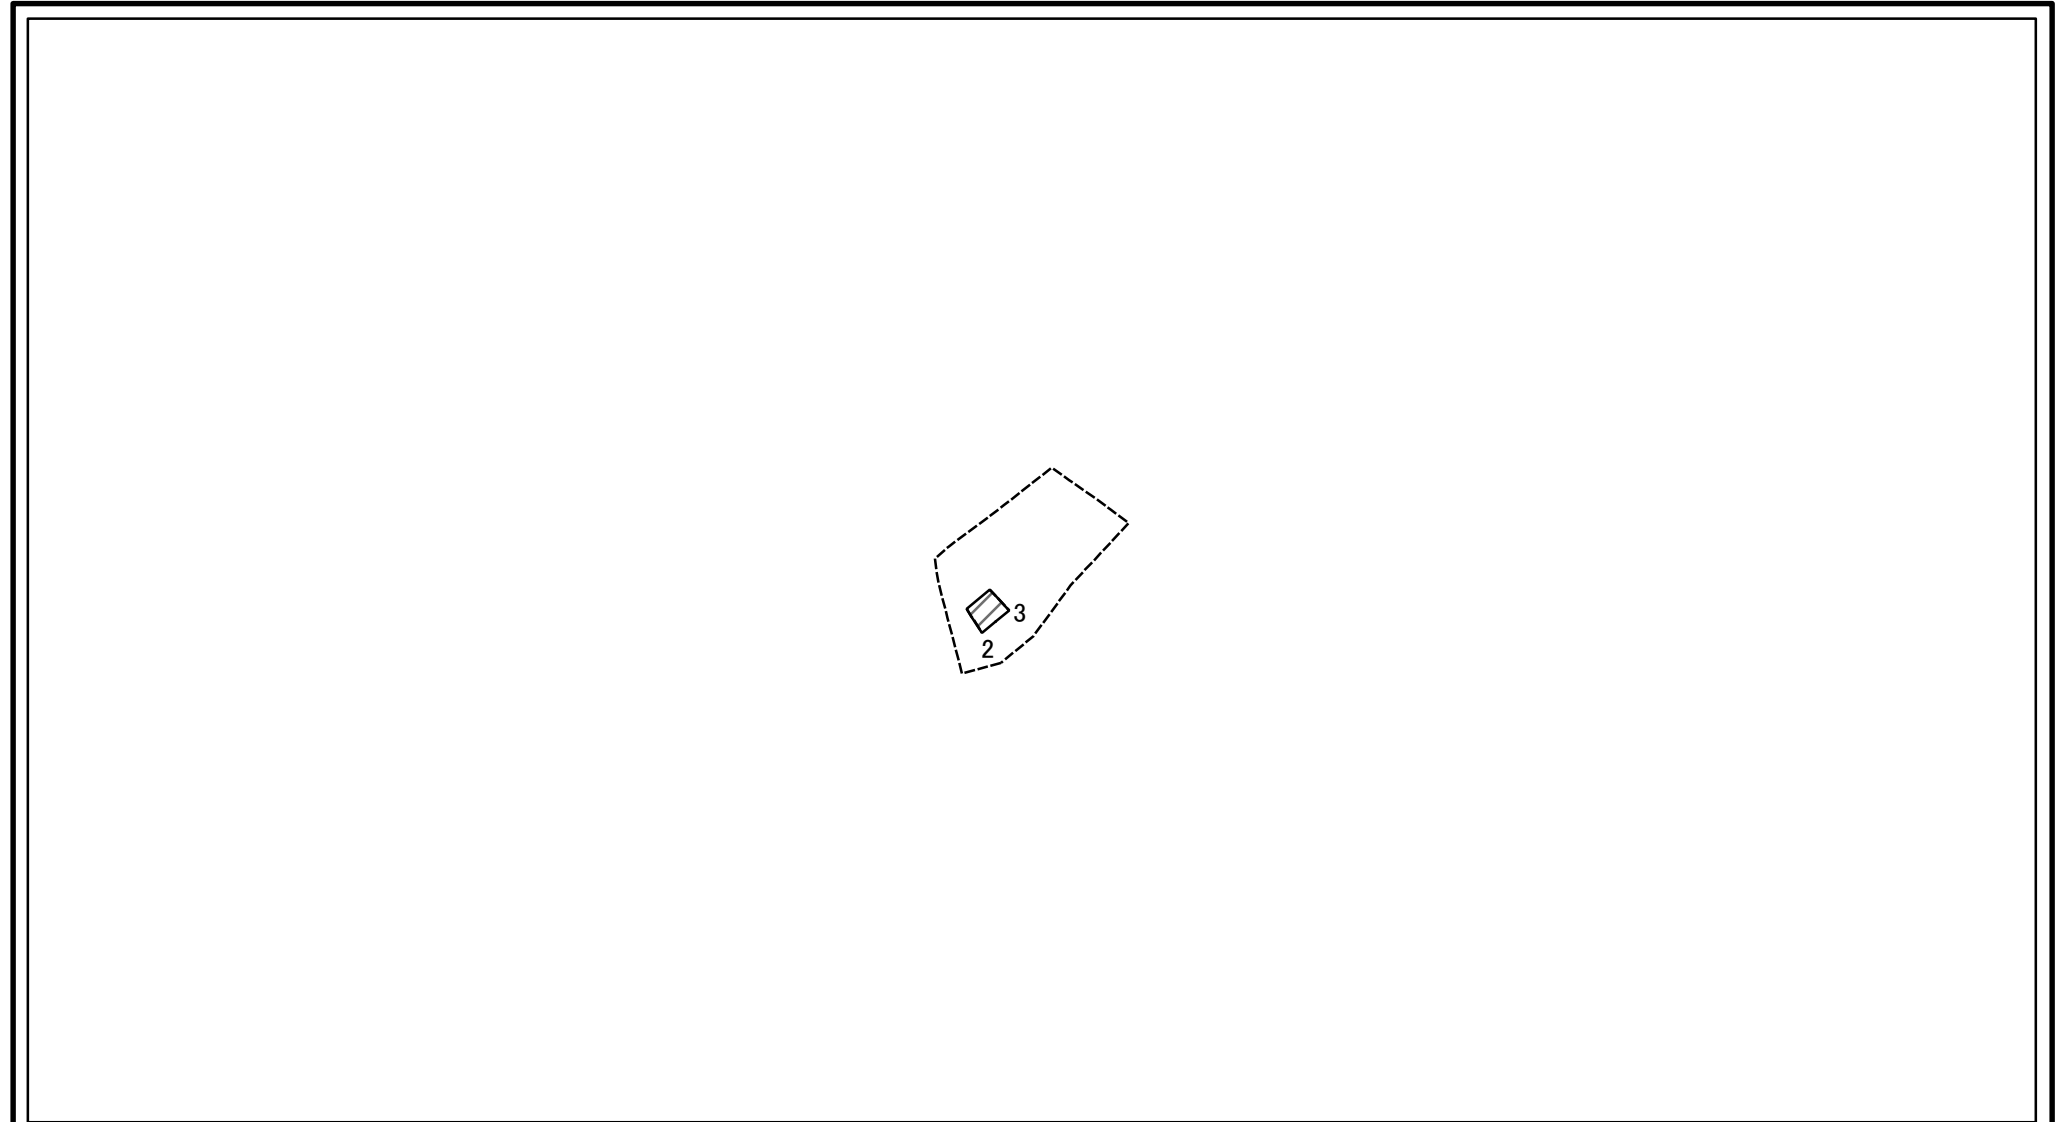
土砂災害警戒区域等指定図(その2-2)

図中の数字は横断測線番号を示す

土砂災害特別警戒区域の区域区分図 (急傾斜地の崩壊に伴う土石等の移動により 建築物の地上部に作用すると想定される力)	土砂災害防止法施行令第二条の基準に該当する区域			N 縮尺 1:2,000	自然現象の種類	急傾斜地の崩壊	箇所番号	105-H19-048-2
	土砂災害防止法施行令第三条の基準に該当する区域	土石等の(移動)高さが1m以下の場合、土石等の移動による力が100kN/mを超える区域			告示番号	神奈川県告示第427号	箇所名	永田みなみ台1
		それ以外の区域			告示年月日	平成30年9月11日	所在地	横浜市南区永田みなみ台

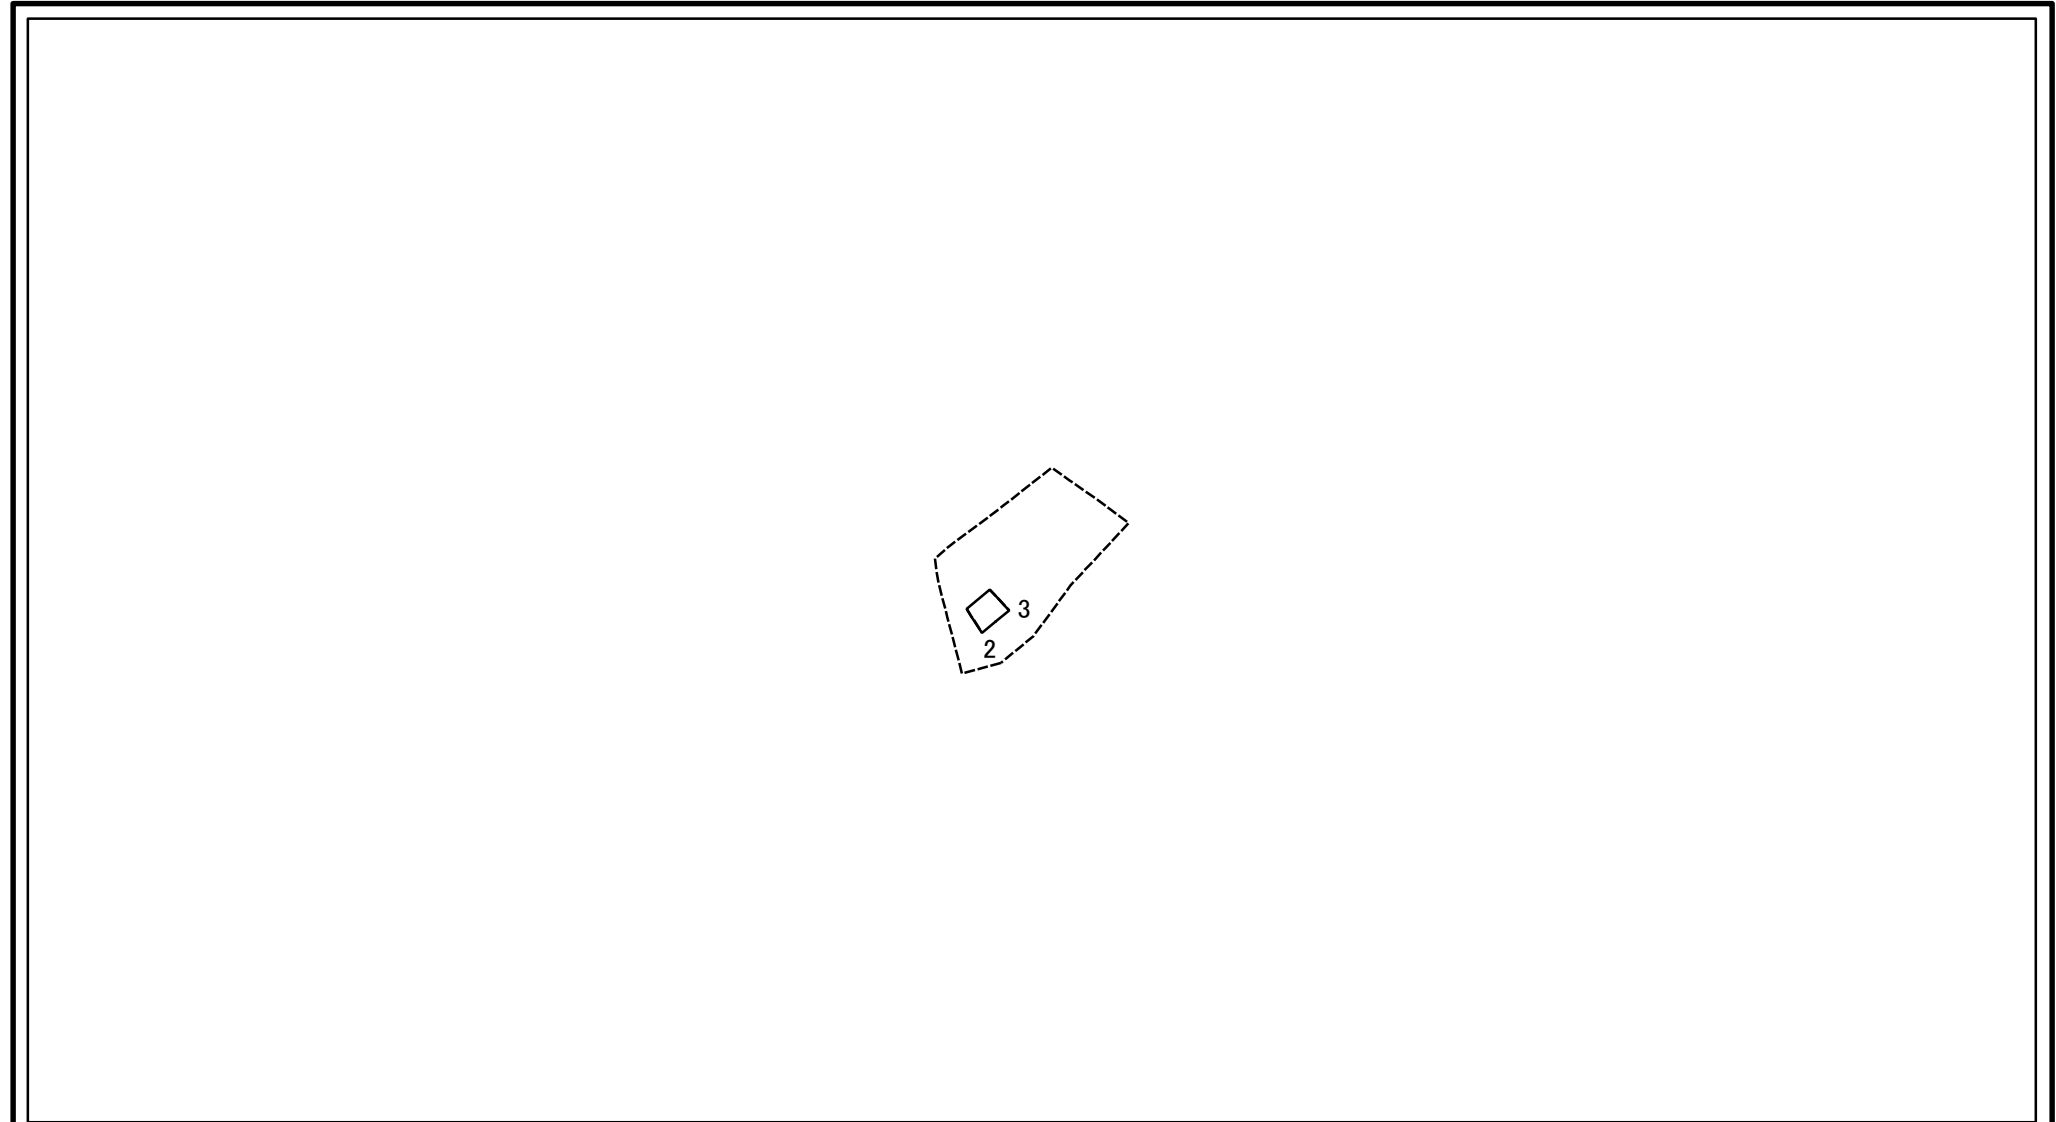
土砂災害警戒区域等指定図(その2-3)

図中の数字は横断測線番号を示す

土砂災害特別警戒区域の区域区分図
(急傾斜地の崩壊に伴う土石等の堆積により
建築物の地上部に作用すると想定される力)

土砂災害防止法 施行令第三条の 基準に該当する 区域	土砂災害防止法施行令第二条の基準に該当する区域		N 縮尺 1:2,000	自然現象 の種類	急傾斜地の崩壊	箇所番号	105-H19-048-2
	土石等の堆積の高さが3mを超える区域			告示番号	神奈川県告示第427号	箇所名	永田みなみ台1
	それ以外の区域			告示年月日	平成30年9月11日	所在地	横浜市南区永田みなみ台

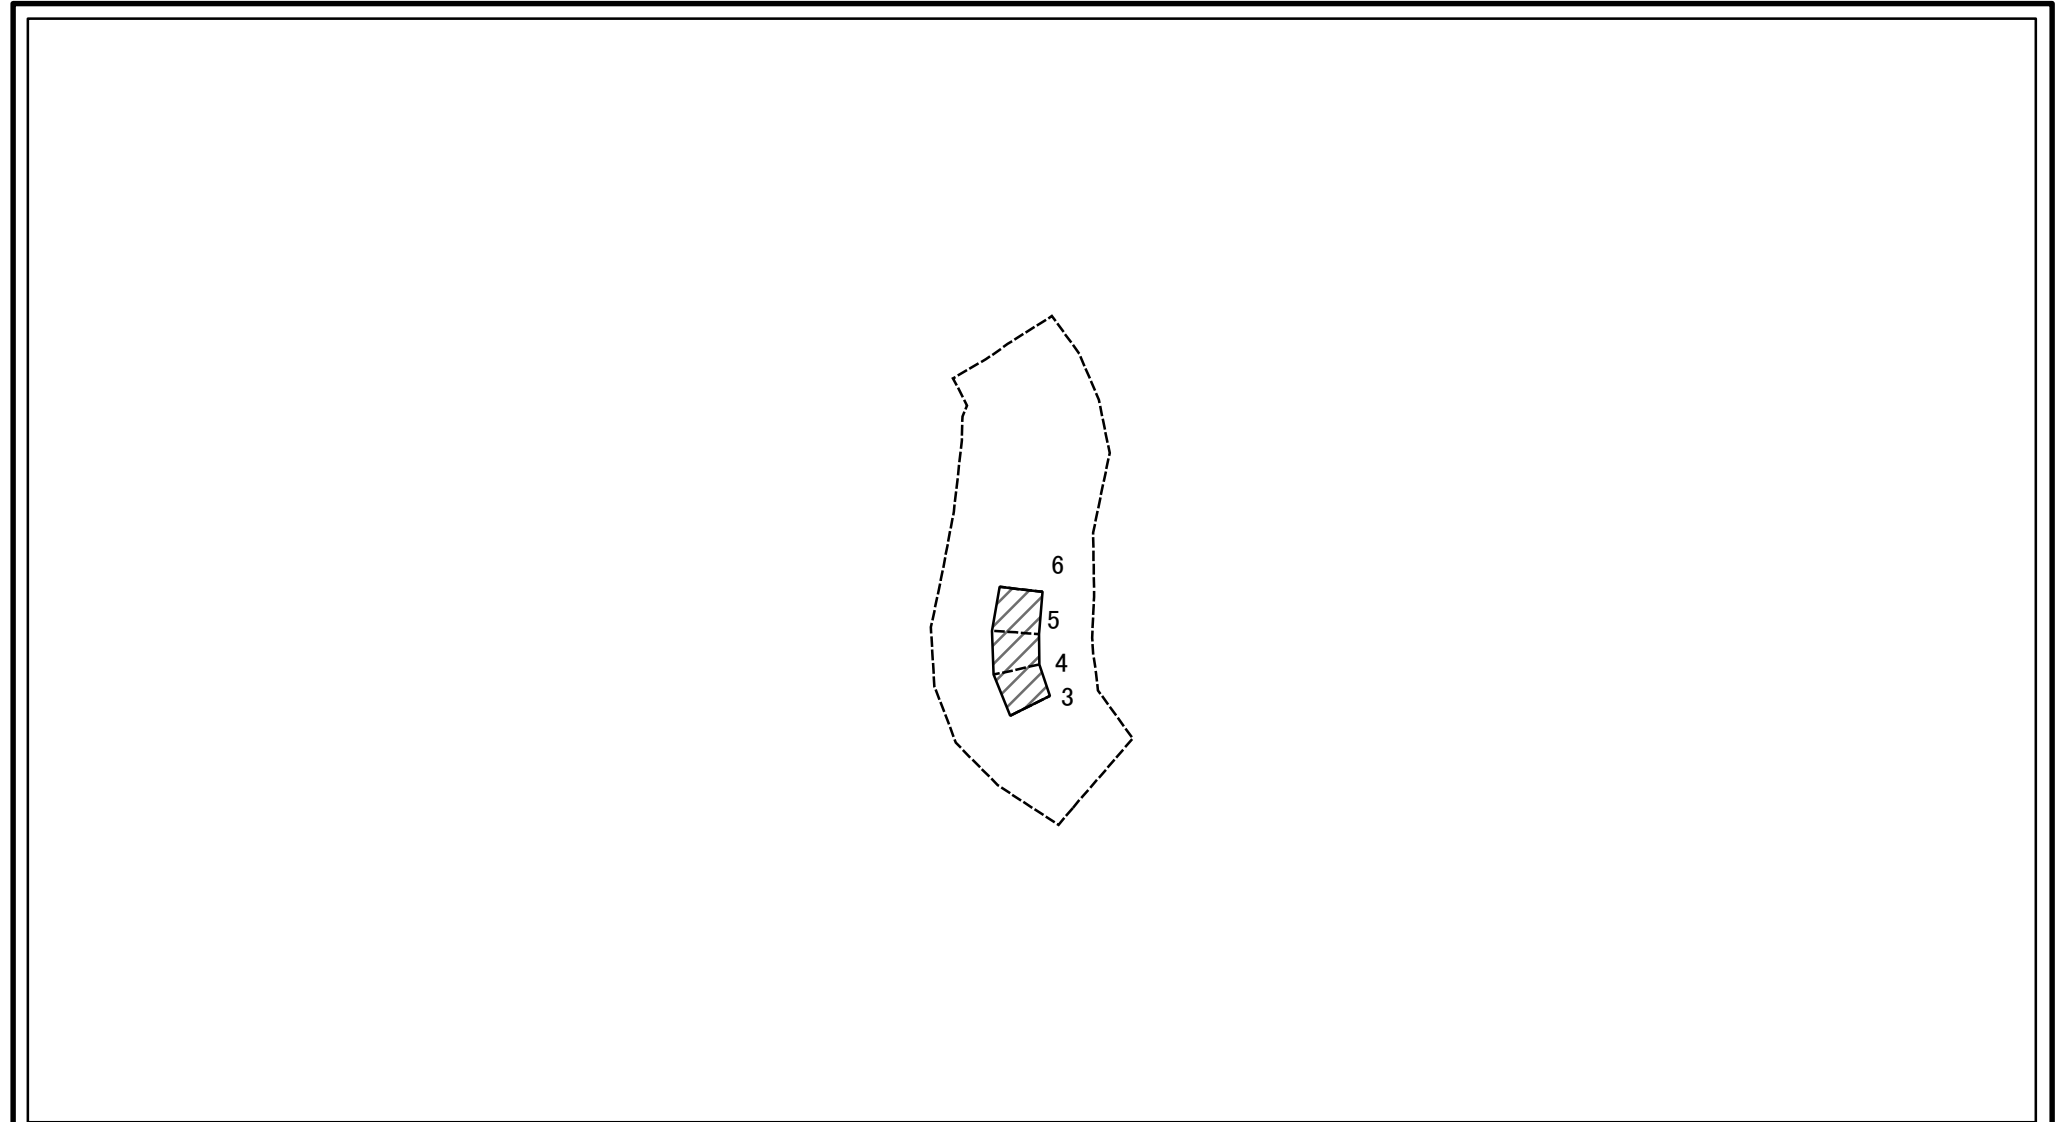
土砂災害警戒区域等指定図(その2-2)

図中の数字は横断測線番号を示す

土砂災害特別警戒区域の区域区分図 (急傾斜地の崩壊に伴う土石等の移動により 建築物の地上部に作用すると想定される力)	土砂災害防止法施行令第二条の基準に該当する区域			N 縮尺 1:2,000	自然現象の種類	急傾斜地の崩壊	箇所番号	105-H19-048-10
	土砂災害防止法施行令第三条の基準に該当する区域	土石等の(移動)高さが1m以下の場合、土石等の移動による力が100kN/mを超える区域			告示番号	神奈川県告示第427号	箇所名	永田みなみ台1
		それ以外の区域			告示年月日	平成30年9月11日	所在地	横浜市南区永田みなみ台及び六ツ川3丁目

横断測線の区間	土石等の移動により建築物の地上部に作用すると想定される力				土石等の堆積により建築物の地上部に作用すると想定される力				横断測線の区間	土石等の移動により建築物の地上部に作用すると想定される力				土石等の堆積により建築物の地上部に作用すると想定される力			
	土石等の(移動)高さが1m以下の場合、土石等の移動による力が100kN/m ² を超える区域		それ以外の区域		土石等の堆積の高さが3mを超える区域		それ以外の区域			土石等の(移動)高さが1m以下の場合、土石等の移動による力が100kN/m ² を超える区域		それ以外の区域		土石等の堆積の高さが3mを超える区域		それ以外の区域	
	力の大きさのうち最大のもの (kN/m ²)	土石等の高さ (m)	力の大きさのうち最大のもの (kN/m ²)	土石等の高さ (m)	力の大きさのうち最大のもの (kN/m ²)	土石等の高さ (m)	力の大きさのうち最大のもの (kN/m ²)	土石等の高さ (m)		力の大きさのうち最大のもの (kN/m ²)	土石等の高さ (m)	力の大きさのうち最大のもの (kN/m ²)	土石等の高さ (m)	力の大きさのうち最大のもの (kN/m ²)	土石等の高さ (m)	力の大きさのうち最大のもの (kN/m ²)	土石等の高さ (m)
1 ~ 2	-	-	-	-	-	-	-	-	~								
2 ~ 3	-	-	-	-	-	-	-	-	~								
3 ~ 4	-	-	86.49	0.75	-	-	9.89	1.85	~								
4 ~ 5	-	-	86.49	0.75	-	-	9.89	1.85	~								
5 ~ 6	-	-	85.97	0.75	-	-	10.07	1.88	~								
6 ~ 7	-	-	-	-	-	-	-	-	~								
7 ~ 8	-	-	-	-	-	-	-	-	~								
8 ~ 9	-	-	-	-	-	-	-	-	~								
9 ~ 10	-	-	-	-	-	-	-	-	~

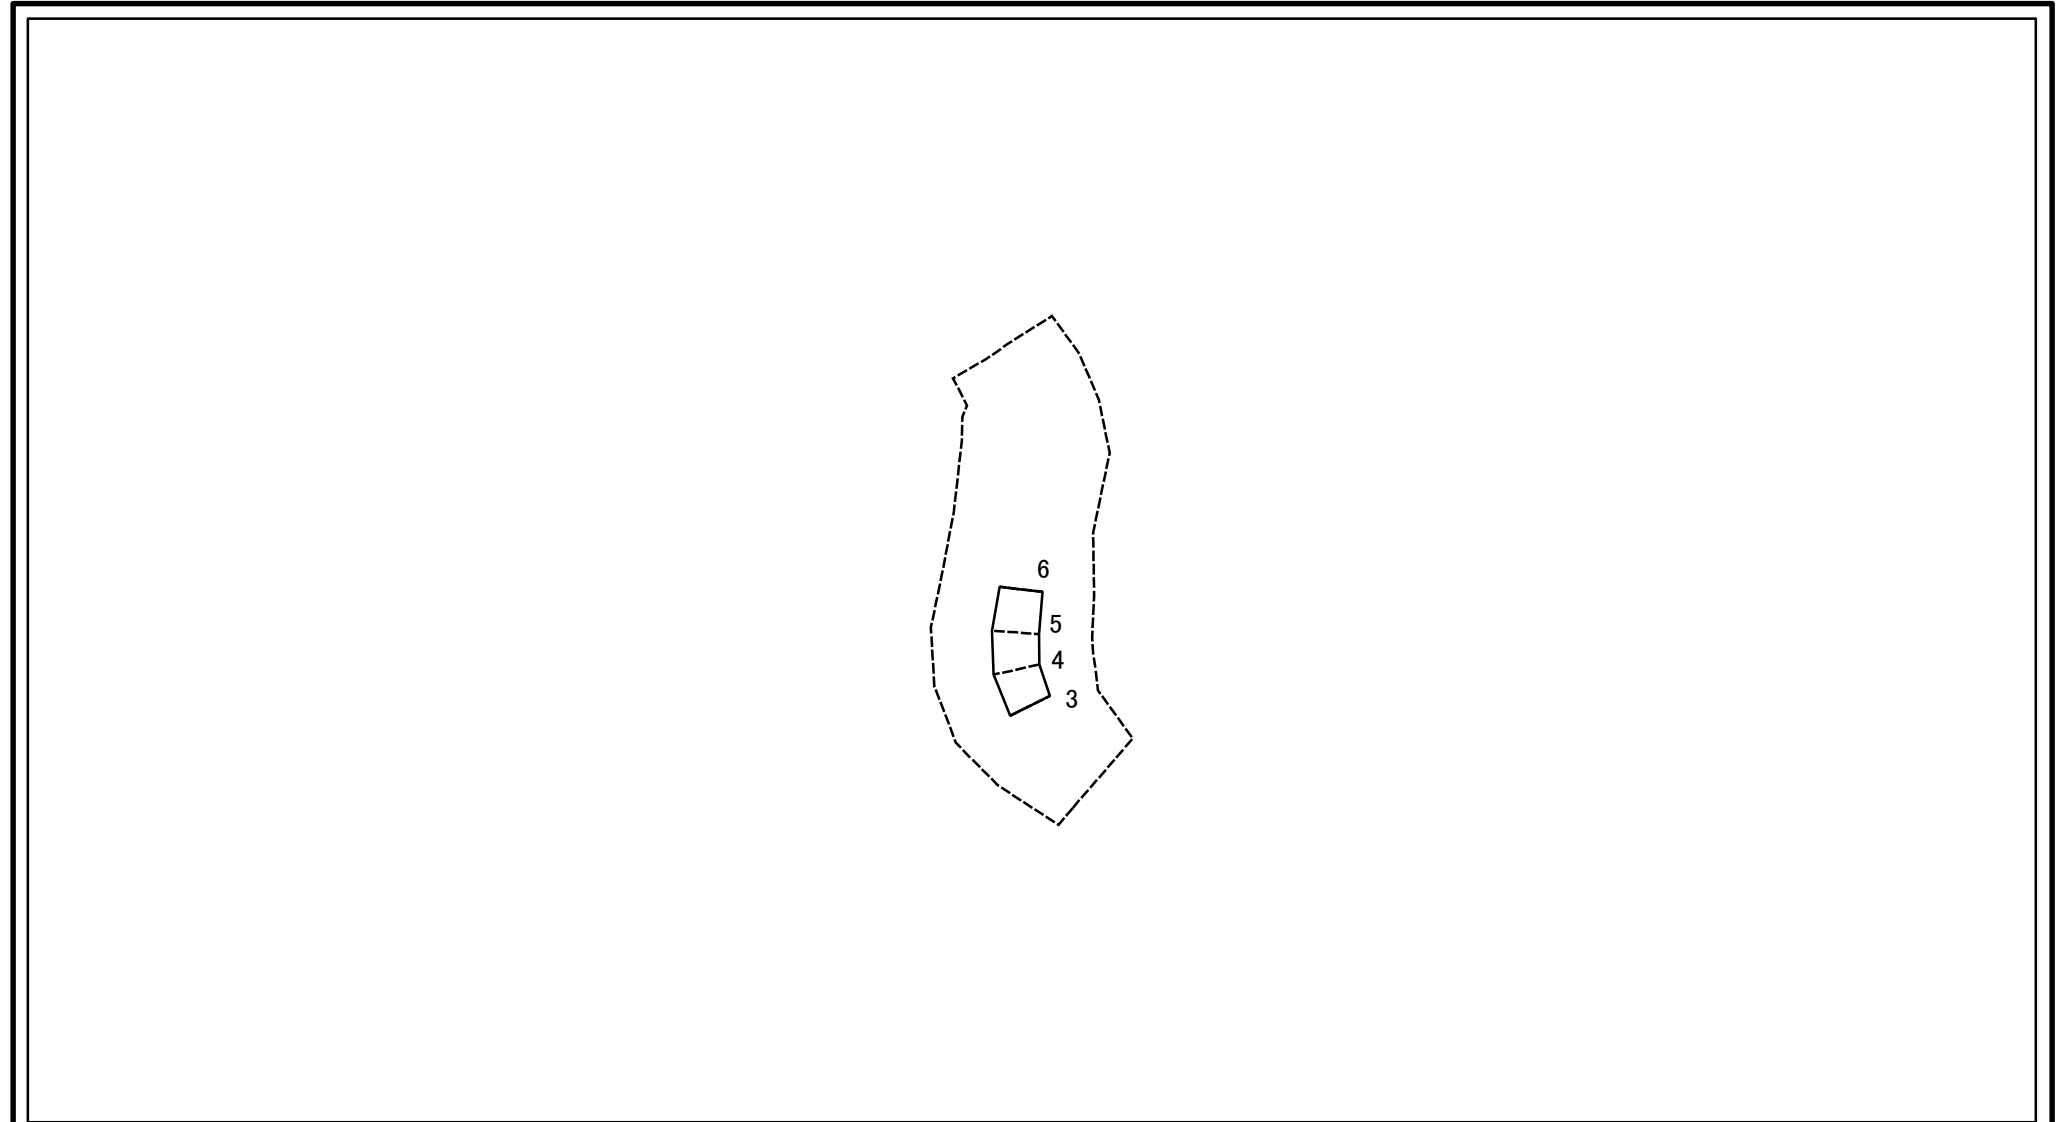
土砂災害警戒区域等指定図(その2-3)

図中の数字は横断測線番号を示す

土砂災害特別警戒区域の区域区分図 (急傾斜地の崩壊に伴う土石等の堆積により 建築物の地上部に作用すると想定される力)	土砂災害防止法施行令第二条の基準に該当する区域			N 縮尺 1:2,000	自然現象の種類	急傾斜地の崩壊	箇所番号	105-H19-048-10
	土砂災害防止法 施行令第三条の 基準に該当する 区域	土石等の堆積の高さが3mを超える区域			告示番号	神奈川県告示第427号	箇所名	永田みなみ台1
		それ以外の区域		告示年月日	平成30年9月11日	所在地	横浜市南区永田みなみ台 及び六ツ川3丁目
