土砂災害警戒区域等指定図(その2-1)

土砂災害警戒区域・土砂災害特別警戒区域 区域図	土砂災害防止法施行令第二条の基準に該当する区域		N 縮尺 1:1,000	自然現象の種類	急傾斜地の崩壊	箇所番号	105-H19-051
	土砂災害防止法施行令第三条の基準に該当する区域			告示番号	神奈川県告示第427号	箇所名	六ツ川3丁目1
	土砂等の(移動)高さが1m以下の場合、土砂等の移動による力が100kN/mを超える区域			告示年月日	平成30年9月11日	所在地	横浜市南区六ツ川3丁目及び永田台
	土砂等の堆積の高さが3mを超える区域						
それ以外の区域

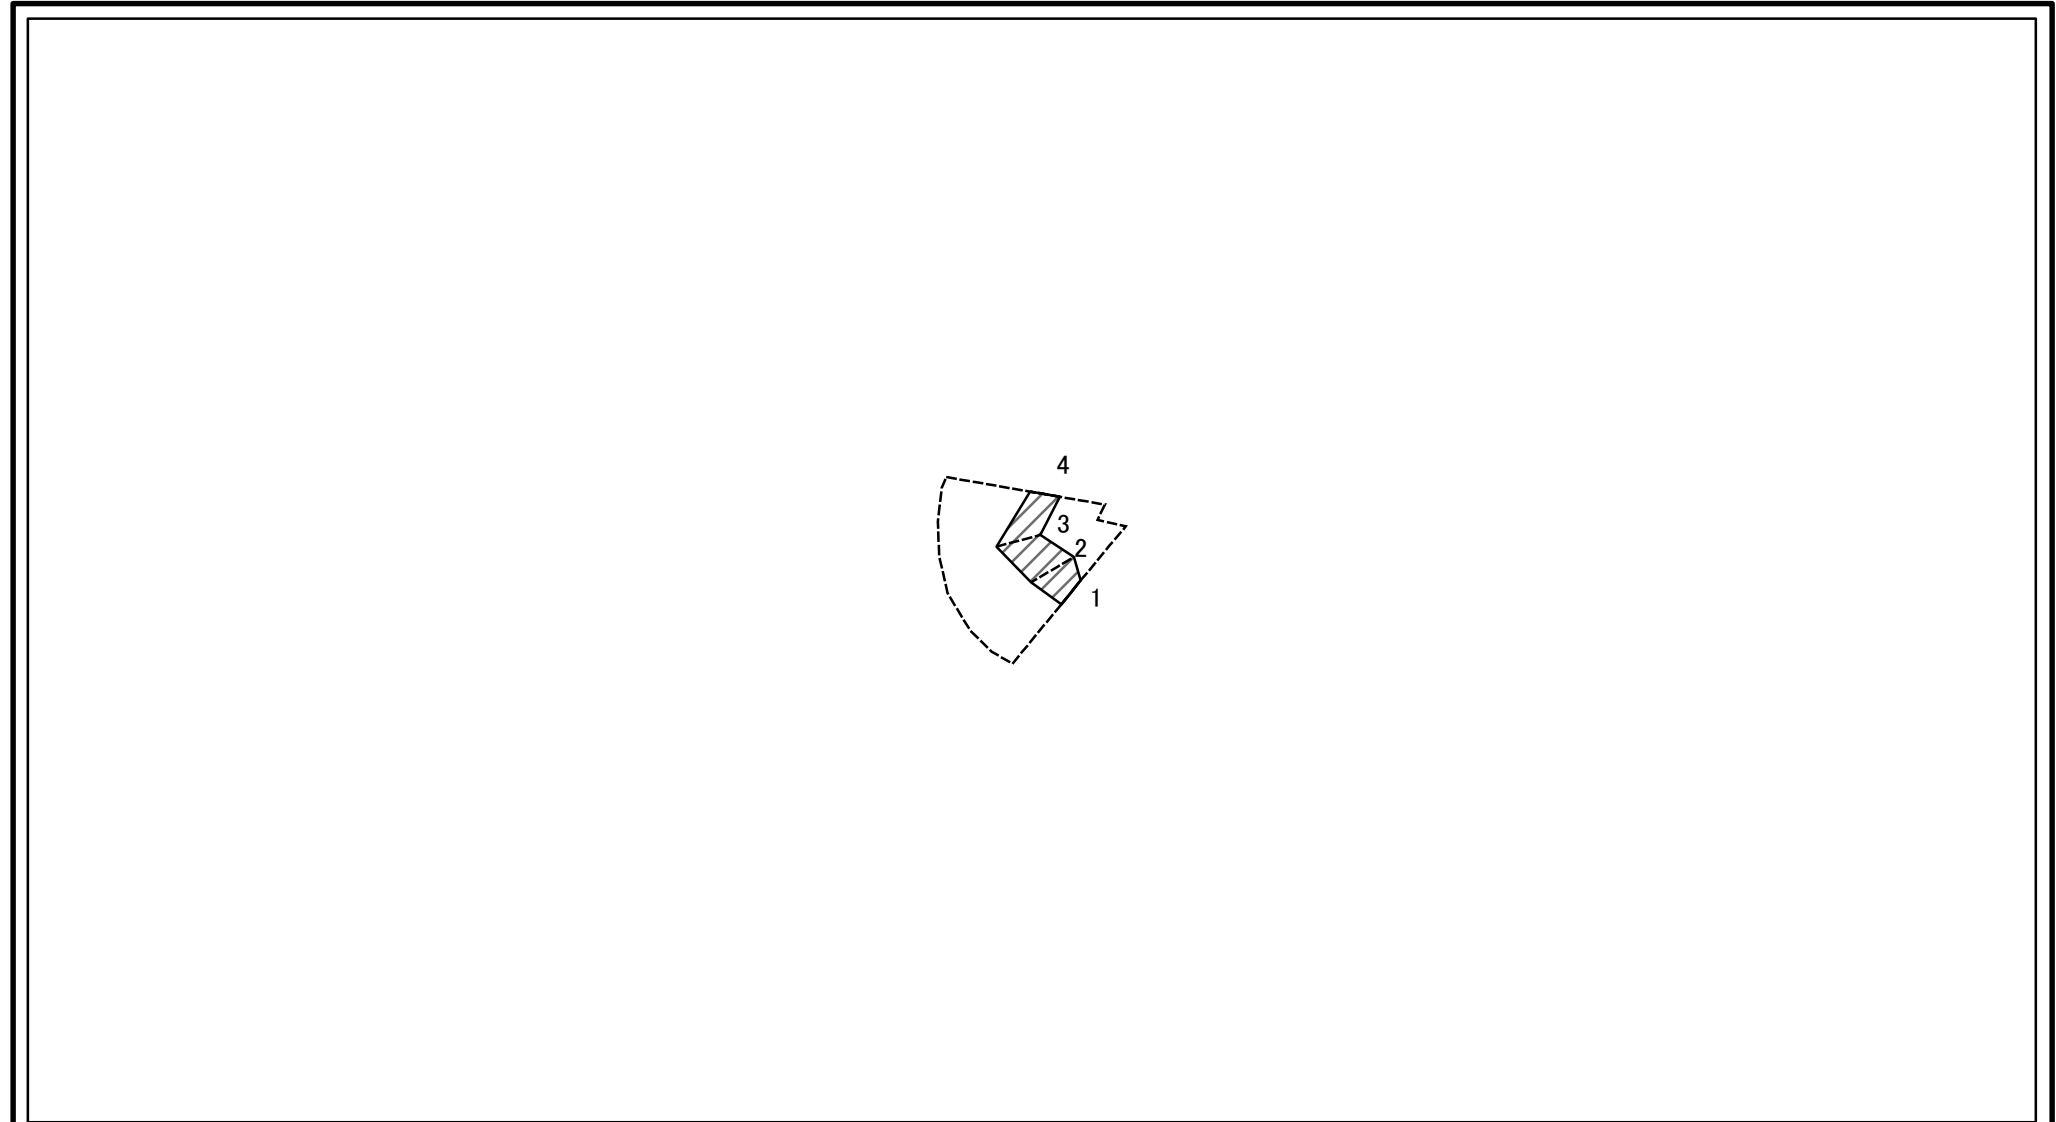
土砂災害警戒区域等指定図(その2-2)

図中の数字は横断測線番号を示す

土砂災害特別警戒区域の区域区分図 (急傾斜地の崩壊に伴う土石等の移動により 建築物の地上部に作用すると想定される力)	土砂災害防止法施行令第二条の基準に該当する区域		N 縮尺 1:1,000	自然現象の種類	急傾斜地の崩壊	箇所番号	105-H19-051-1
	土砂災害防止法施行令第三条の基準に該当する区域			告示番号	神奈川県告示第427号	箇所名	六ツ川3丁目1
	それ以外の区域			告示年月日	平成30年9月11日	所在地	横浜市南区六ツ川3丁目及び永田台

横断測線の区間	土石等の移動により建築物の地上部に作用すると想定される力				土石等の堆積により建築物の地上部に作用すると想定される力				横断測線の区間	土石等の移動により建築物の地上部に作用すると想定される力				土石等の堆積により建築物の地上部に作用すると想定される力			
	土石等の(移動)高さが1m以下の場合、土石等の移動による力が100kN/m ² を超える区域		それ以外の区域		土石等の堆積の高さが3mを超える区域		それ以外の区域			土石等の(移動)高さが1m以下の場合、土石等の移動による力が100kN/m ² を超える区域		それ以外の区域		土石等の堆積の高さが3mを超える区域		それ以外の区域	
	力の大きさのうち最大のもの (kN/m ²)	土石等の高さ (m)	力の大きさのうち最大のもの (kN/m ²)	土石等の高さ (m)	力の大きさのうち最大のもの (kN/m ²)	土石等の高さ (m)	力の大きさのうち最大のもの (kN/m ²)	土石等の高さ (m)		力の大きさのうち最大のもの (kN/m ²)	土石等の高さ (m)	力の大きさのうち最大のもの (kN/m ²)	土石等の高さ (m)	力の大きさのうち最大のもの (kN/m ²)	土石等の高さ (m)	力の大きさのうち最大のもの (kN/m ²)	土石等の高さ (m)
1 ~ 2	-	-	64.08	0.75	-	-	9.29	1.74	~								
2 ~ 3	-	-	64.08	0.75	-	-	9.92	1.85	~								
3 ~ 4	-	-	63.32	0.75	-	-	9.92	1.85	~								
~									~								
~									~								
~									~								
~									~								
~									~								
~									~								
~									~								
~									~								
~									~								
~									~

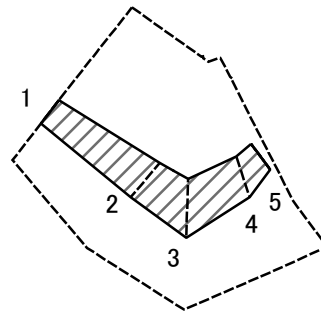
土砂災害警戒区域等指定図(その2-2)

図中の数字は横断測線番号を示す

土砂災害特別警戒区域の区域区分図
(急傾斜地の崩壊に伴う土石等の移動により
建築物の地上部に作用すると想定される力)

土砂災害防止法施行令第二条の基準に該当する区域	
土砂災害防止法施行令第三条の基準に該当する区域	
それ以外の区域

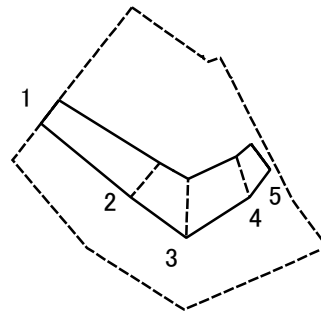
土砂災害警戒区域等指定図(その2-3)

図中の数字は横断測線番号を示す

土砂災害特別警戒区域の区域区分図
(急傾斜地の崩壊に伴う土石等の堆積により
建築物の地上部に作用すると想定される力)

土砂災害防止法 施行令第三条の 基準に該当する 区域	土砂災害防止法施行令第二条の基準に該当する区域		N 縮尺 1:1,000	自然現象 の種類	急傾斜地の崩壊	箇所番号	105-H19-051-2
	土石等の堆積の高さが3mを超える区域			告示番号	神奈川県告示第427号	箇所名	六ツ川3丁目1
	それ以外の区域			告示年月日	平成30年9月11日	所在地	横浜市南区六ツ川3丁目

横断測線の区間	土石等の移動により建築物の地上部に作用すると想定される力				土石等の堆積により建築物の地上部に作用すると想定される力				横断測線の区間	土石等の移動により建築物の地上部に作用すると想定される力				土石等の堆積により建築物の地上部に作用すると想定される力			
	土石等の(移動)高さが1m以下の場合、土石等の移動による力が100kN/m ² を超える区域		それ以外の区域		土石等の堆積の高さが3mを超える区域		それ以外の区域			土石等の(移動)高さが1m以下の場合、土石等の移動による力が100kN/m ² を超える区域		それ以外の区域		土石等の堆積の高さが3mを超える区域		それ以外の区域	
	力の大きさのうち最大のもの(kN/m ²)	土石等の高さ(m)	力の大きさのうち最大のもの(kN/m ²)	土石等の高さ(m)	力の大きさのうち最大のもの(kN/m ²)	土石等の高さ(m)	力の大きさのうち最大のもの(kN/m ²)	土石等の高さ(m)		力の大きさのうち最大のもの(kN/m ²)	土石等の高さ(m)	力の大きさのうち最大のもの(kN/m ²)	土石等の高さ(m)	力の大きさのうち最大のもの(kN/m ²)	土石等の高さ(m)	力の大きさのうち最大のもの(kN/m ²)	土石等の高さ(m)
1 ~ 2	-	-	60.35	0.75	-	-	10.85	2.03	~								
2 ~ 3	-	-	70.60	0.75	-	-	10.85	2.03	~								
3 ~ 4	-	-	70.60	0.75	-	-	11.71	2.19	~								
4 ~ 5	-	-	55.33	0.75	-	-	13.50	2.52	~								
6 ~ 7	-	-	-	-	-	-	-	-	~								
~									~								
~									~								
~									~								
~									~								
~									~								
~									~								
~									~
